Asbestinventarisatetest

Hofeinde 55, 3550 Heusden-Zolder

Attestnummer : 20230602-000451.000

Niet-asbestveilig

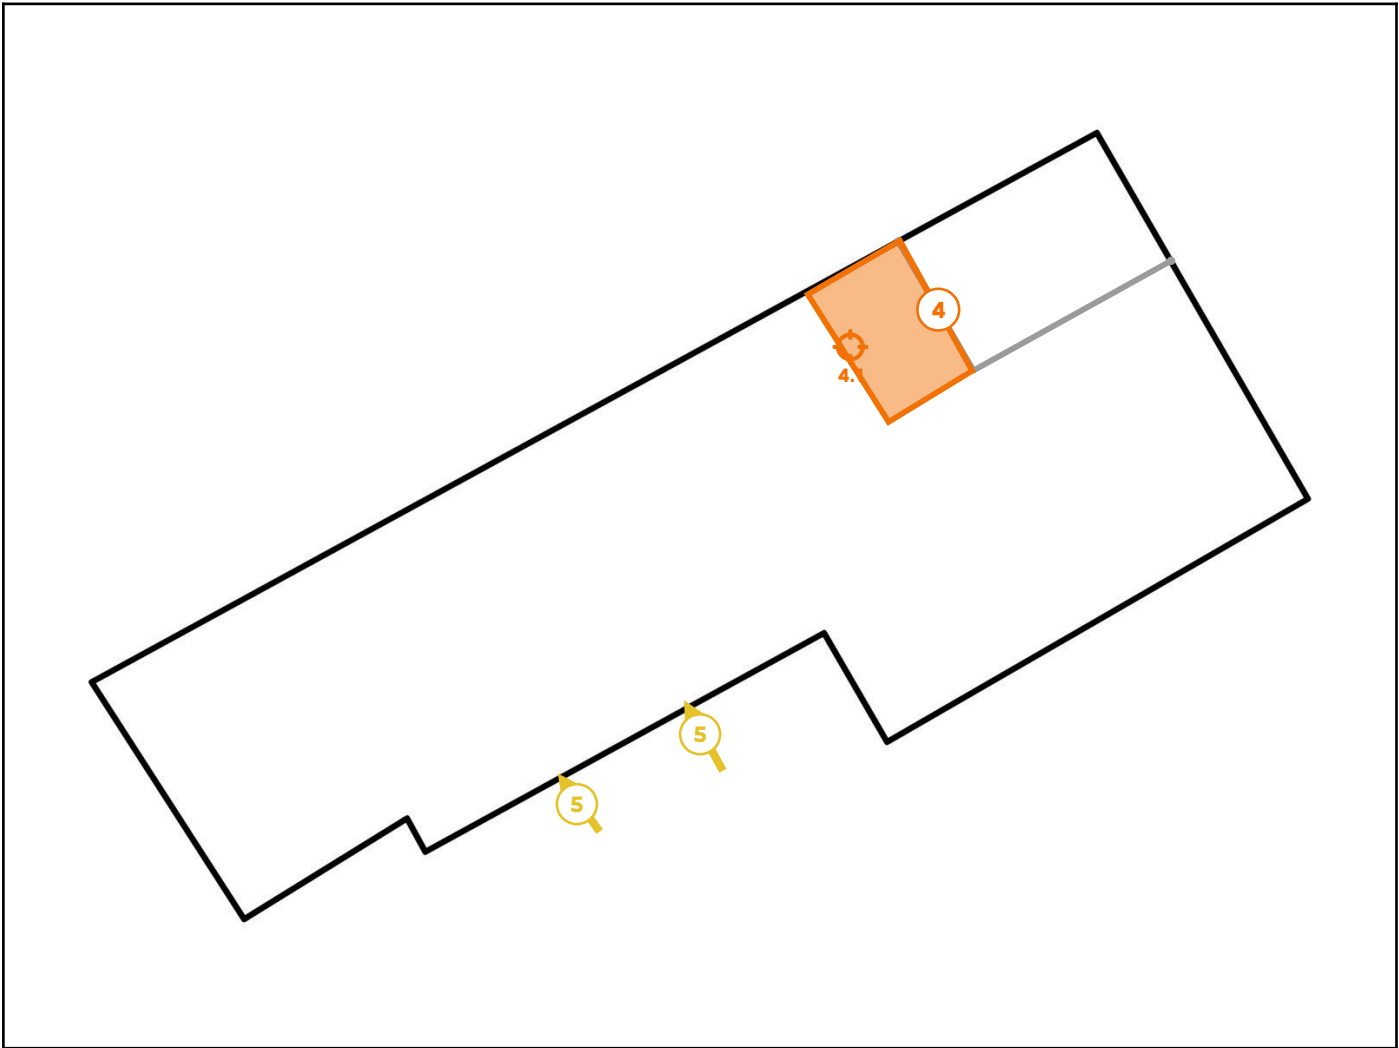
Plan 1.1: Kelder

Beschrijving	Type	Actie
4. Vloerzeil aan keldertrap	Asbestmateriaal	Verwijderen
4.1 Code: 2023-117-A1	Puntmonster	-
5. Steunpilaar afdak	Asbestmateriaal	Zorgvuldig beheren

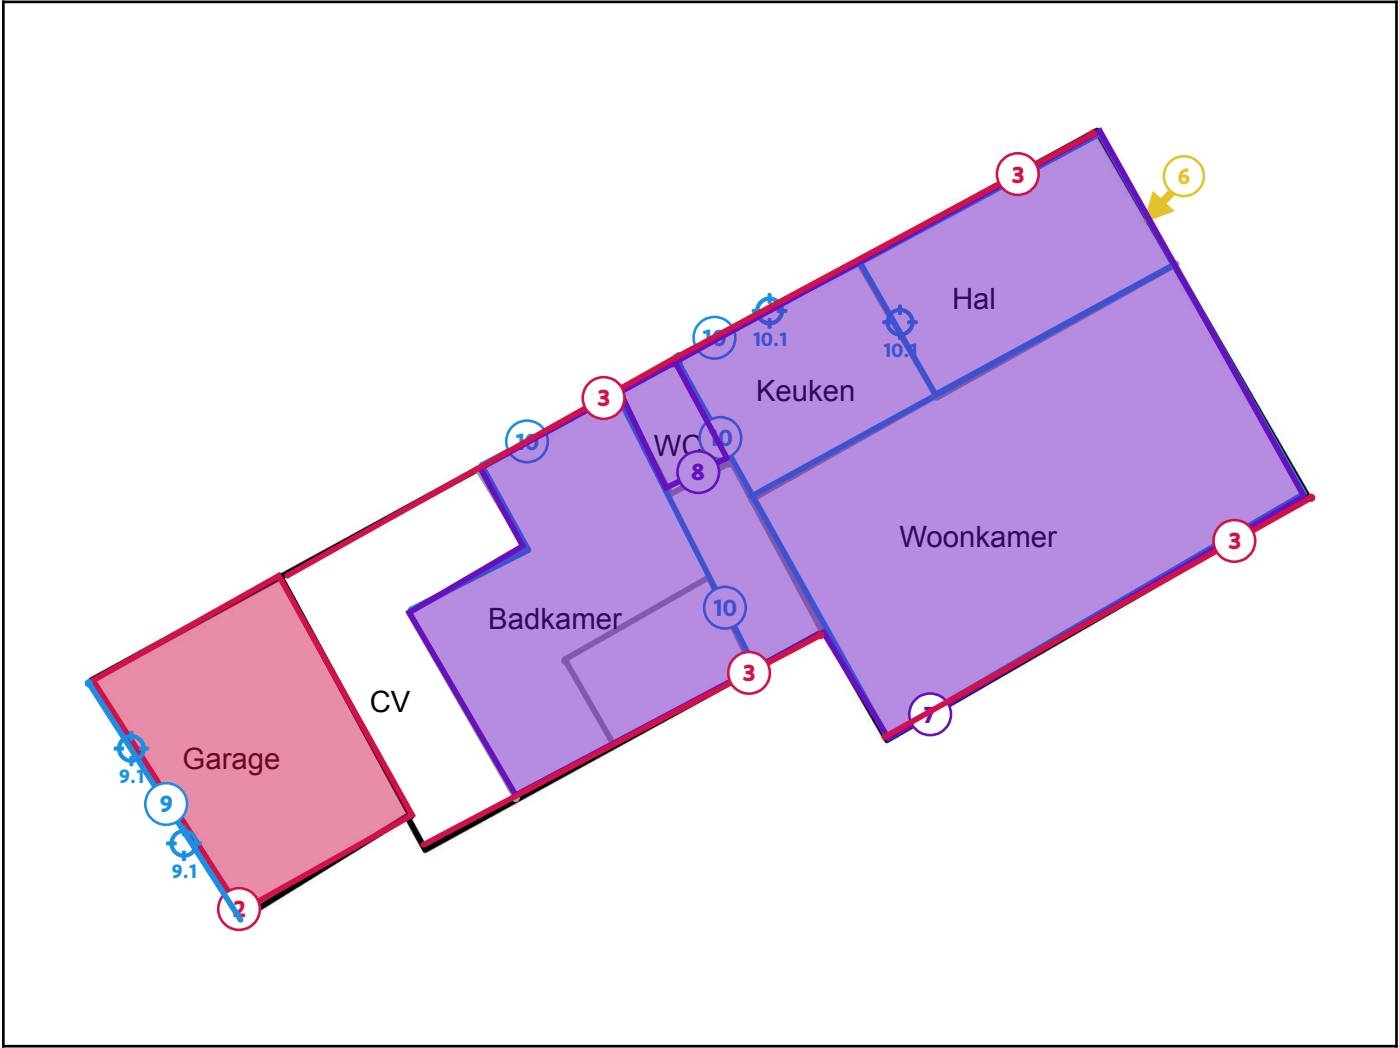
Plan 1.2: Gelijkvloers

Beschrijving	Type	Actie
2. Dak garage	Asbestmateriaal	Dringend verwijderen
3. Slib in dakgoot	Asbestmateriaal	Dringend verwijderen
6. Deurdorpel inkom	Asbestmateriaal	Zorgvuldig beheren
7. Pleisterwerk plafond	Beperking	-
8. Tegellijm faience tegels	Advies	-
9. Stopverf ramen	Geen asbest	-
9.1 Code: 2023-117-A2	Mengmonster	-

10. Pleisterwerk muren	Geen asbest	-
10.1 Code: 2023-117-A3	Mengmonster	-

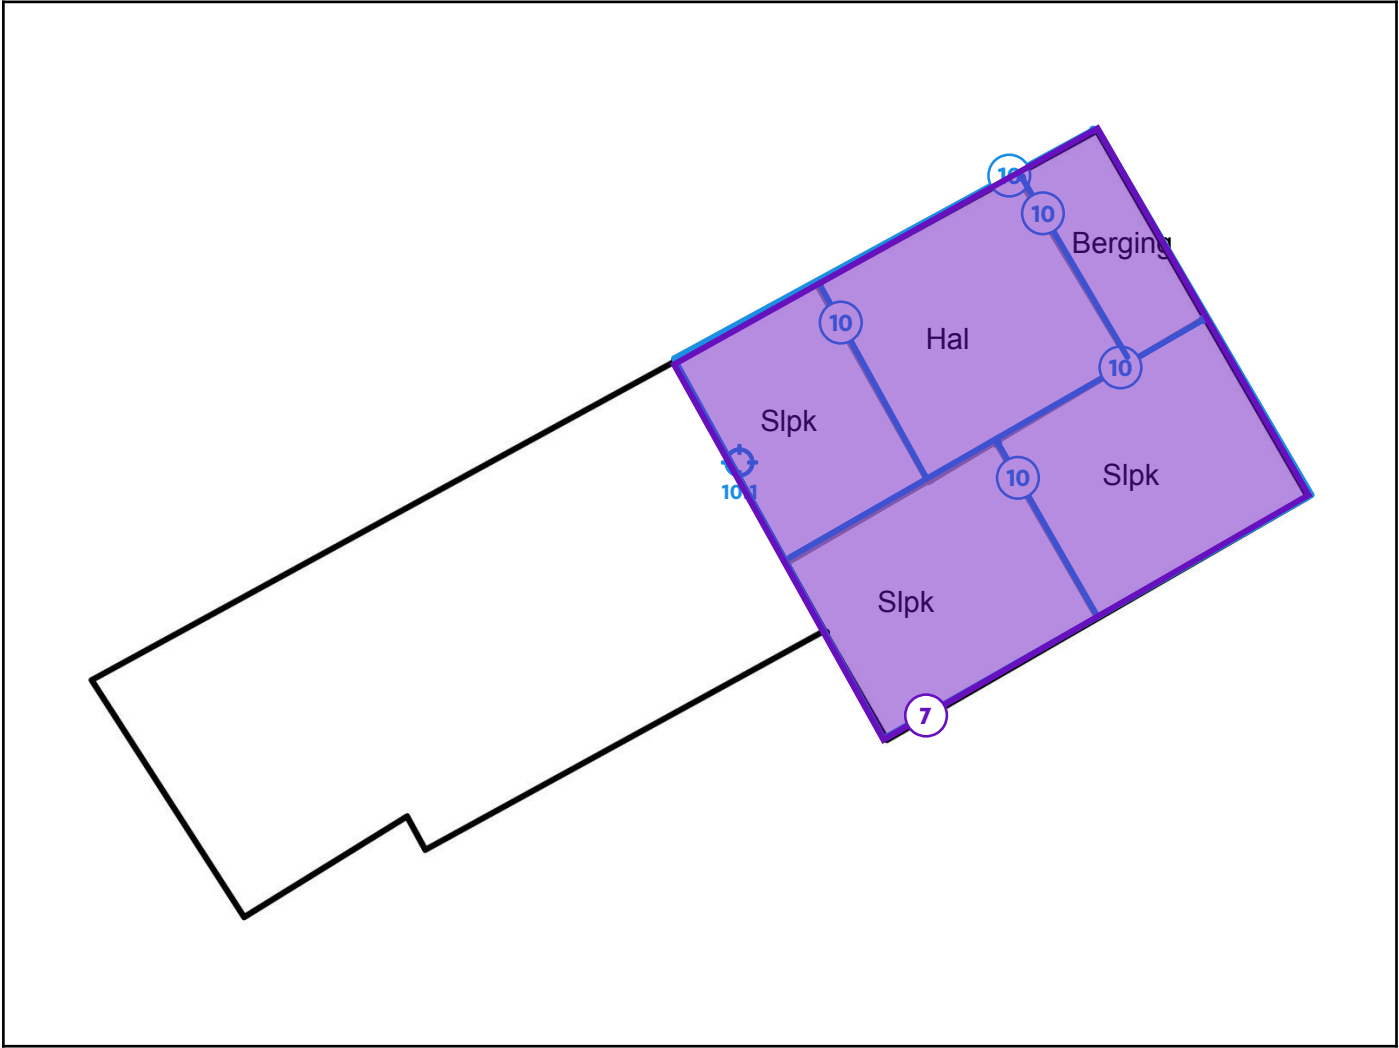
Plan 1.3: Verdieping

Beschrijving	Type	Actie
7. Pleisterwerk plafond	Beperking	-
10. Pleisterwerk muren	Geen asbest	-
10.1 Code: 2023-117-A3	Mengmonster	-

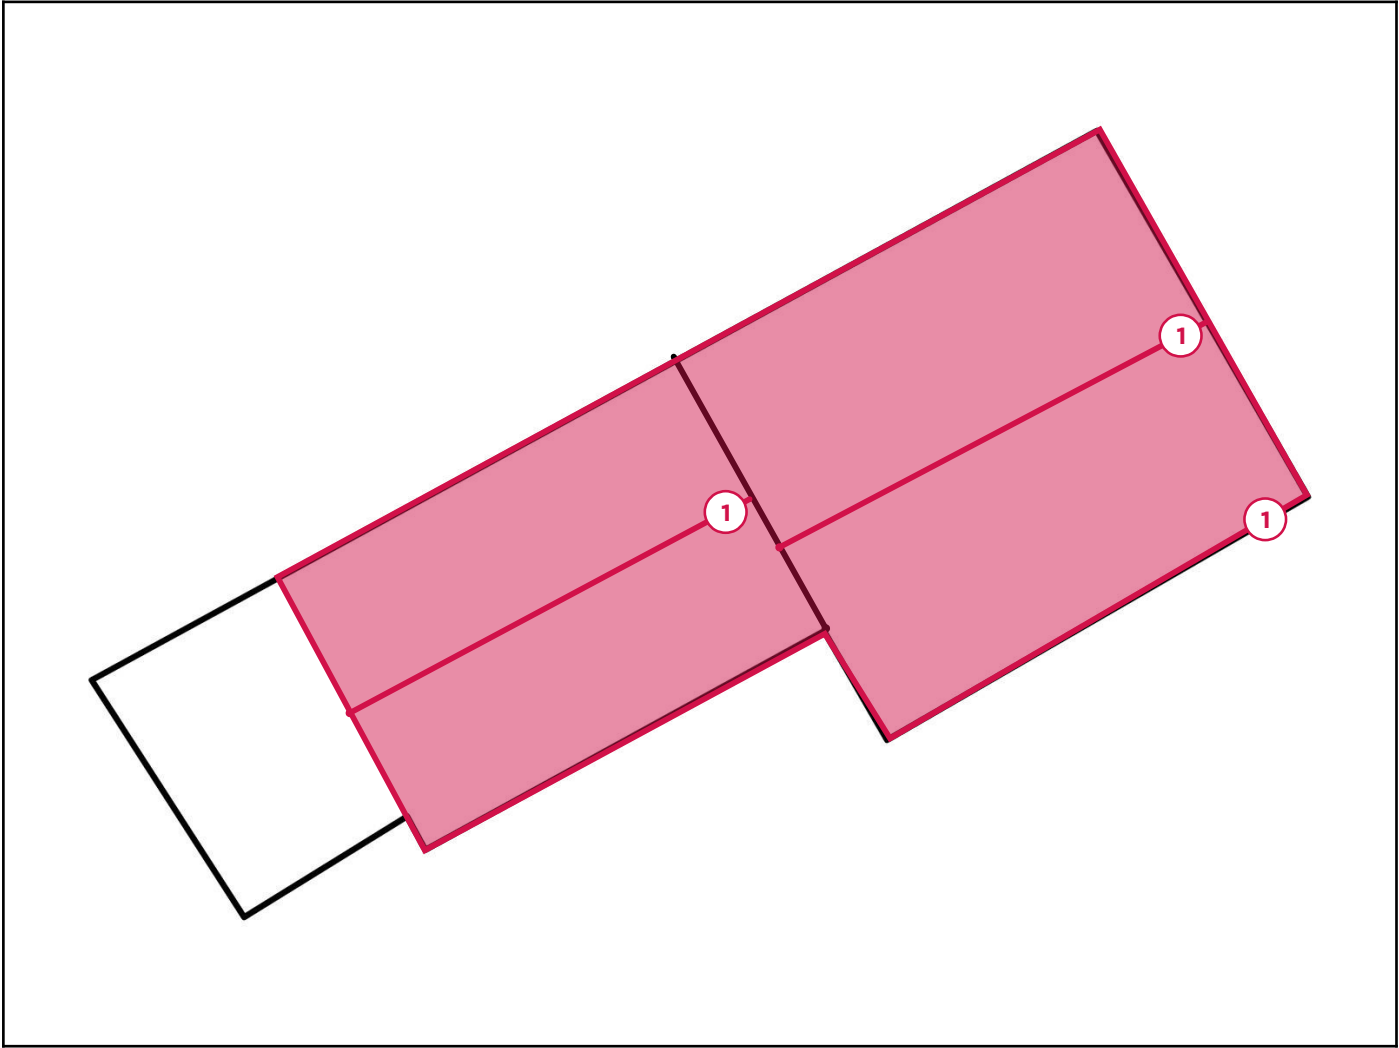
Plan 1.4: Zolder

Beschrijving	Type	Actie
1. Dak woning	Asbestmateriaal	Dringend verwijderen
