# Asbestinventarisatattest

Kaphaanlei 219, 2640 Mortsel

Attestnummer : 20250428-000043.000

Uitgegeven op : 28.04.2025

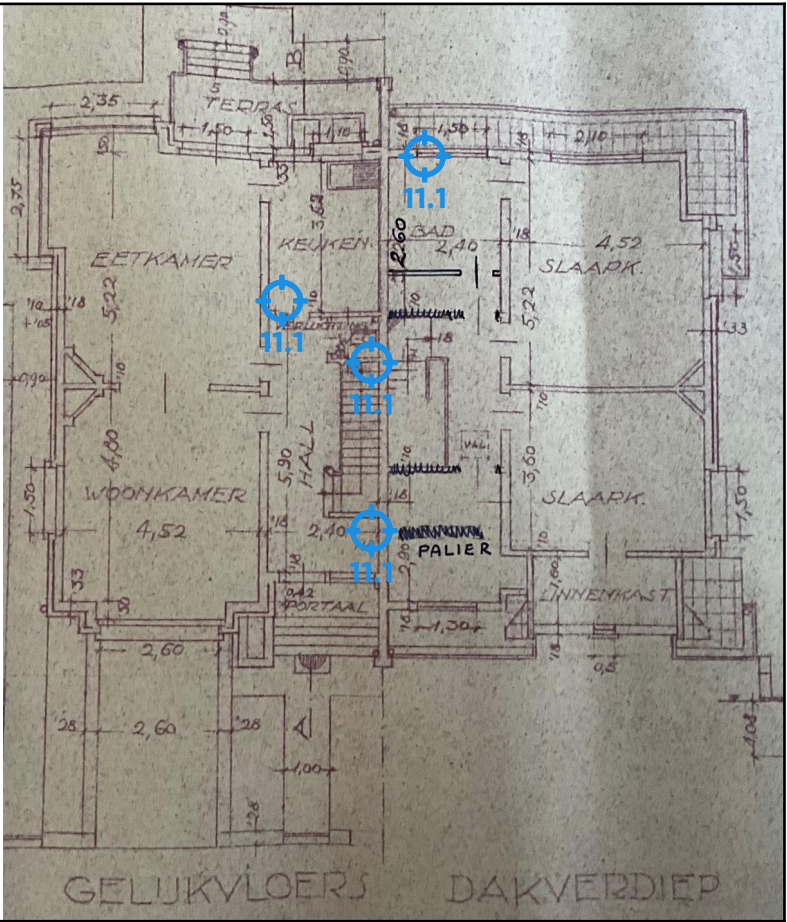
# Plan 1.1: Grondplan GVL + V1

alle muren zijn bepleisterd  
alle plafonds zijn valse plafonds

Beschrijving	Type	Actie
9. Valse plafonds	Advies	-
11. Muurpleister	Geen asbest	-
11.1 Code: Muurpleister	Mengmonster	-

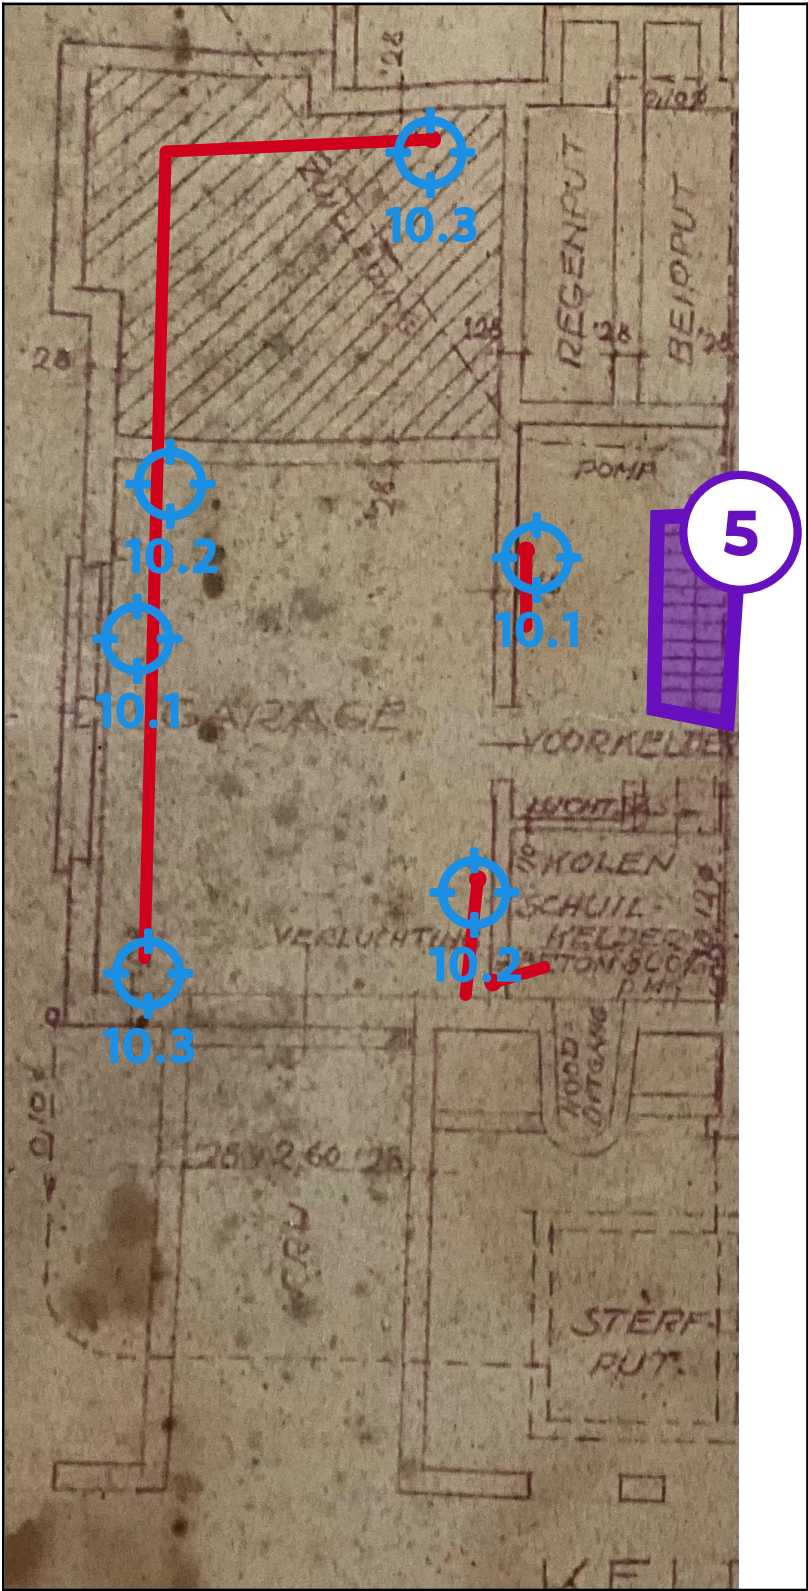
# Plan 1.4: Kelderplan

5. Vinylvloer trap kelder niet verdacht	Advies	-
10. Leidingisolatie: verdacht (staalname)	Geen asbest	-
10.1 Code: Leidingisolatie bochten	Mengmonster	-
10.2 Code: Leidingisolatie recht A	Mengmonster	-
10.3 Code: Leidingisolatie recht B	Mengmonster	-

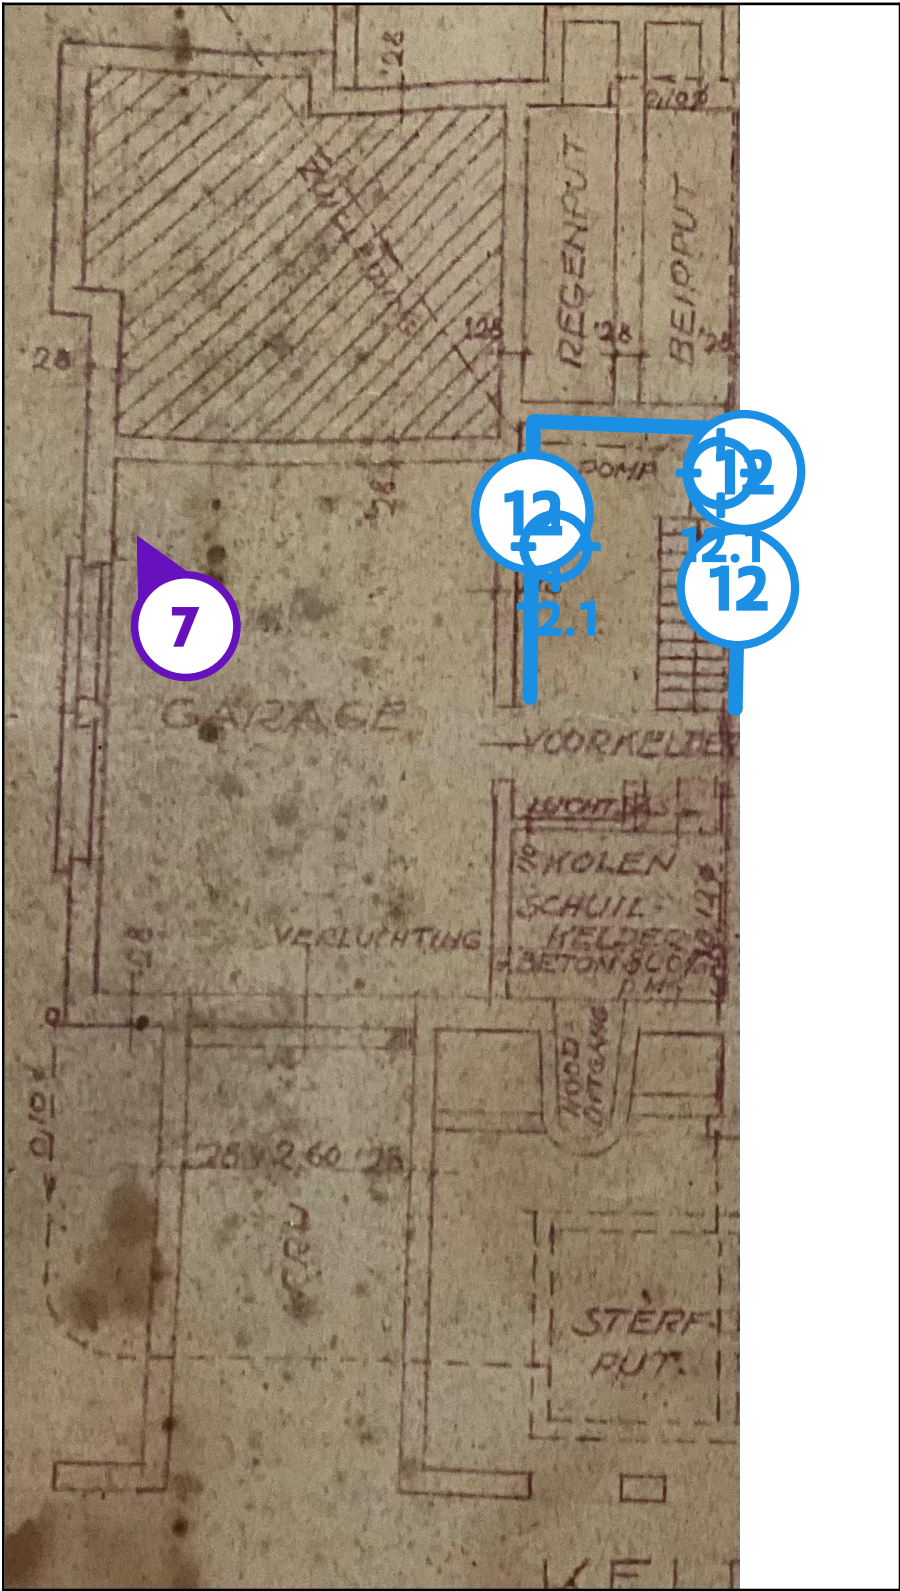
# Plan 1.5: Kelderplan

7. HVAC-installatie (2008)	Advies	-
12. Cementering kelder	Geen asbest	-
12.1 Code: Cementering	Mengmonster	-

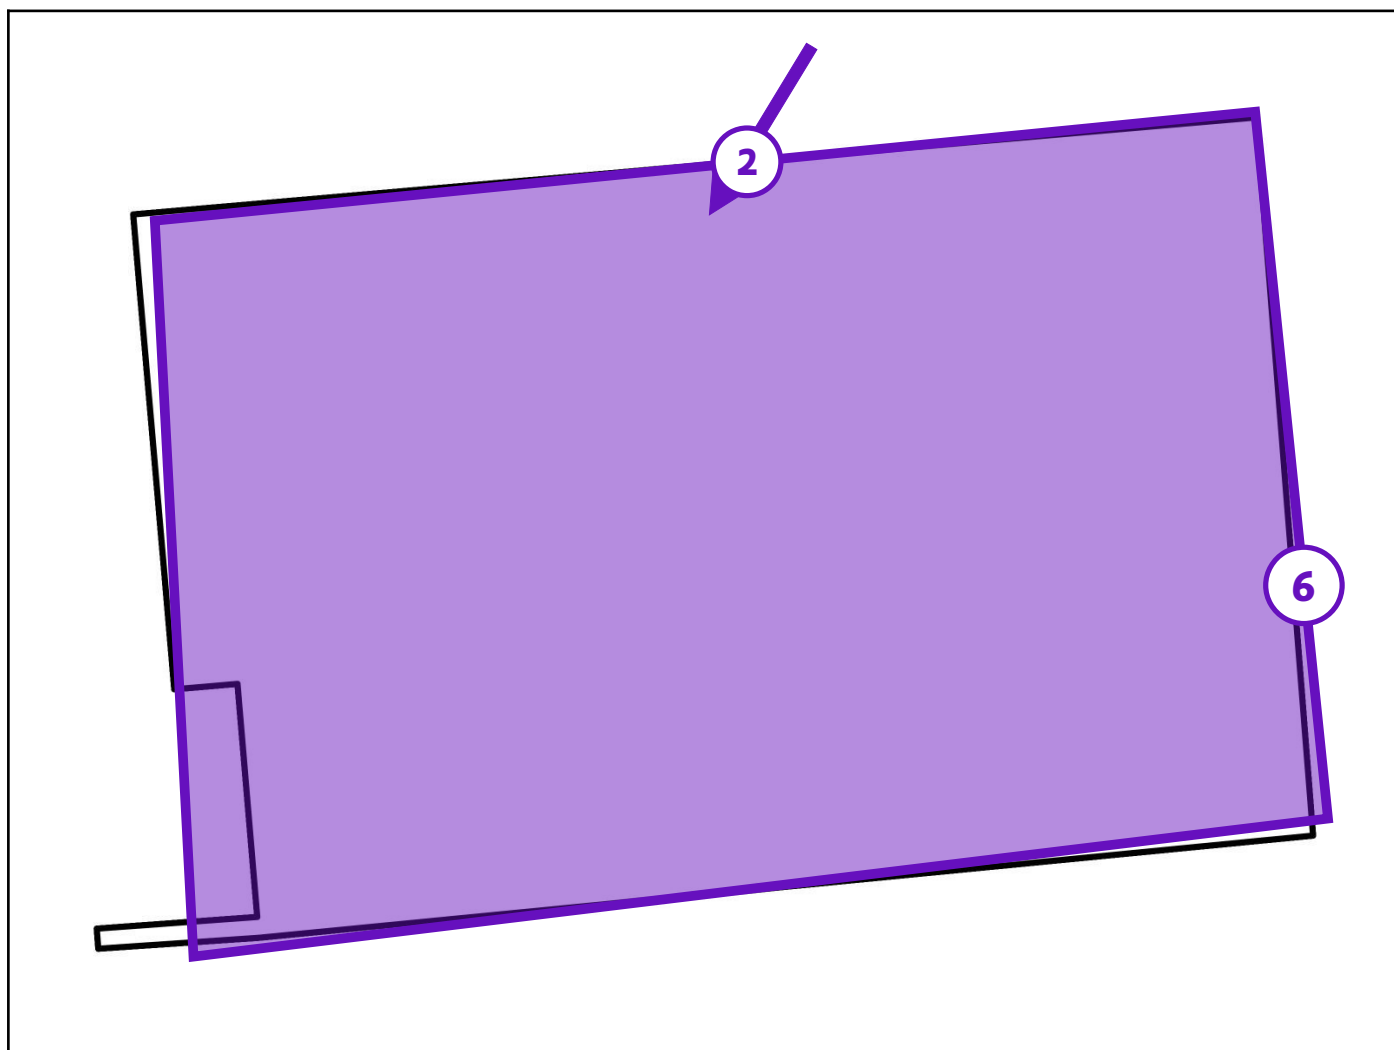
## Plan 1.6: Situering onderdak en schouw

Beschrijving	Type	Actie
2. Schouw	Beperking	-
6. Onderdak	Advies	-
