# Asbestinventarisatetest

Brugstraat 28/1, 9500 Geraardsbergen

Attestnummer : 20250630-000225.000

Uitgegeven op : 30.06.2025

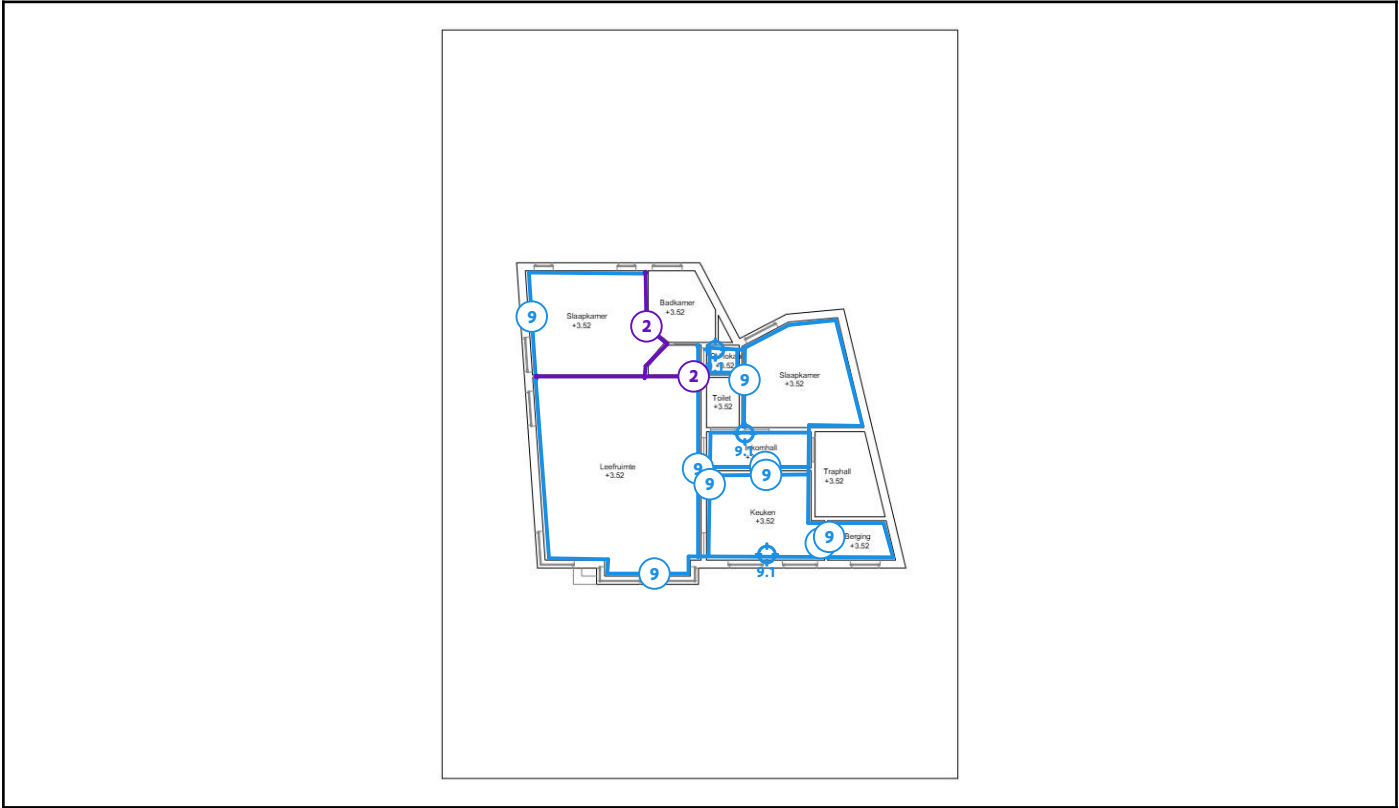
# Plan 1.1: Pleisterwerk muren

Beschrijving	Type	Actie
2. Voorzet in gipskartonplaten	Advies	-
9. Pleisterwerk muren	Geen asbest	-
9.1 Code: MM01	Mengmonster	-

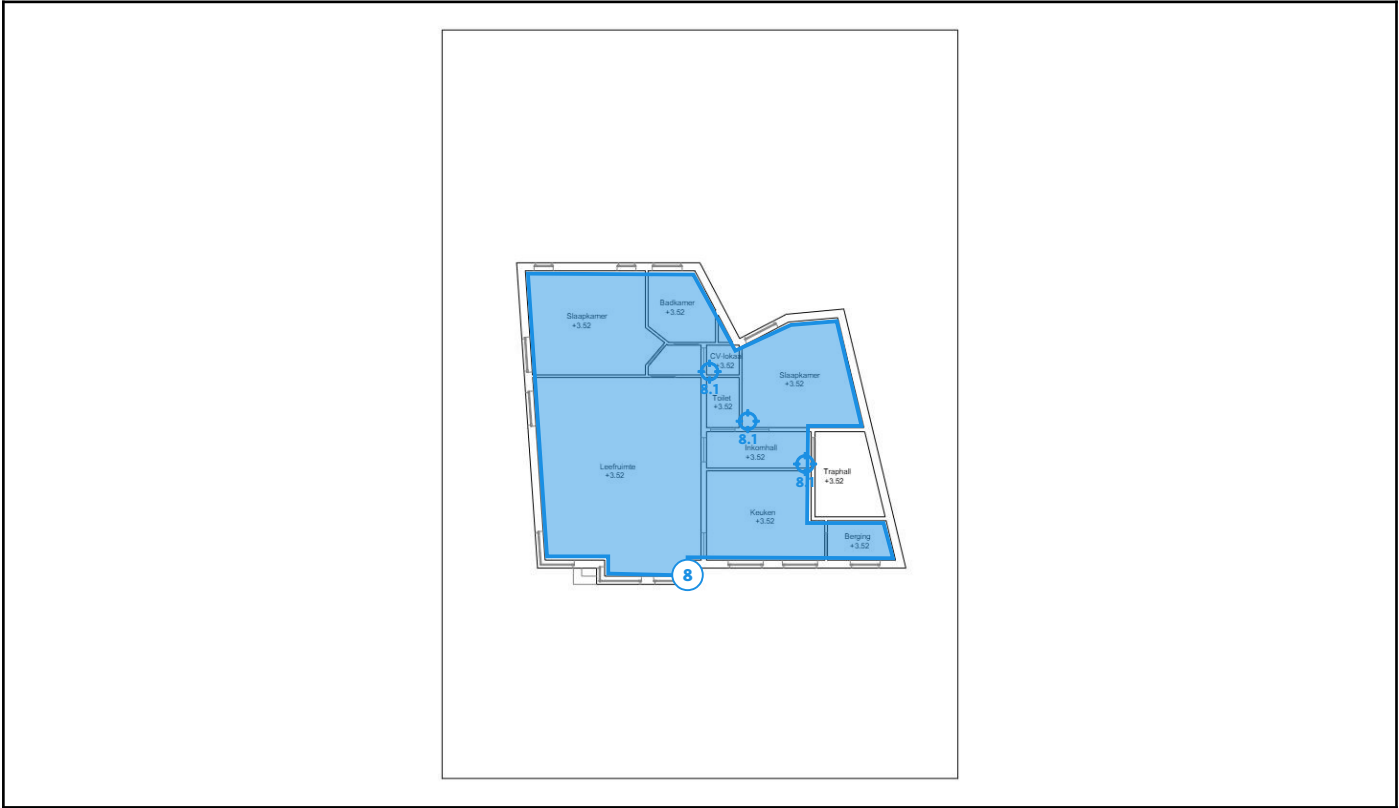
# Plan 1.2: Pleisterwerk plafonds

Beschrijving	Type	Actie
8. Pleisterwerk plafonds	Geen asbest	-
8.1 Code: MM02	Mengmonster	-

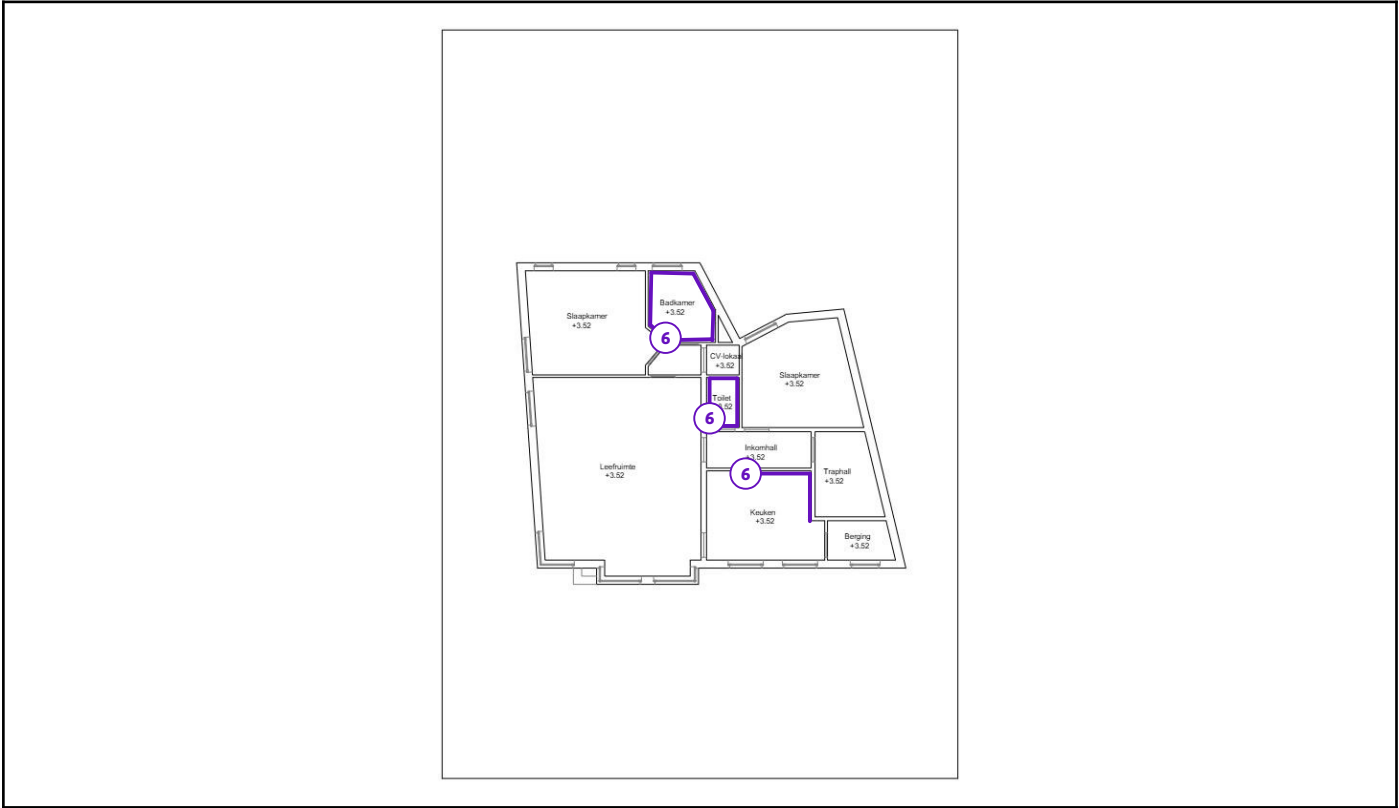
# Plan 1.3: Fainces en afwerking muren

Beschrijving	Type	Actie
6. Fainces en afwerking muren	Advies	-

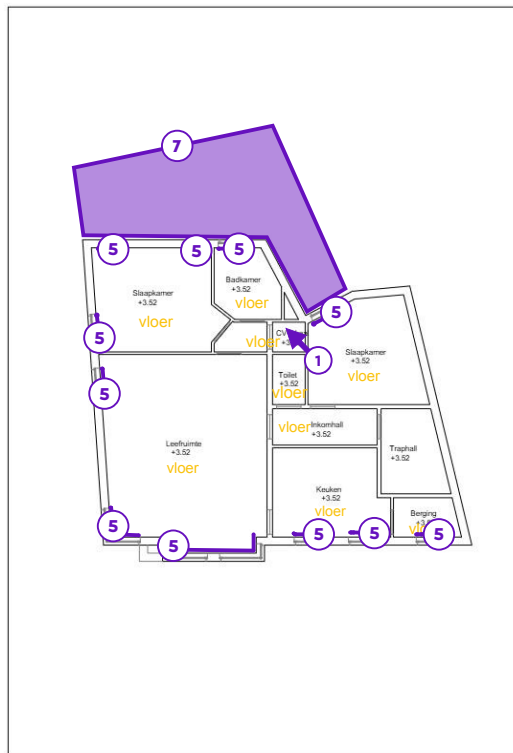
## Plan 1.4: Grondplan appartement

Beschrijving	Type	Actie
1. Stookketel / Brander	Advies	-
3. Vloertegels en plinten	Advies	-
5. Venstertabletten	Advies	-
7. Terrastegels	Advies	-

De terrastegels zelf zijn niet asbesthoudend. Onder de terrastegels kan een asbesthoudende roofing aanwezig zijn. Er was geen mogelijkheid om tegels weg te nemen zonder gevaar voor schade.

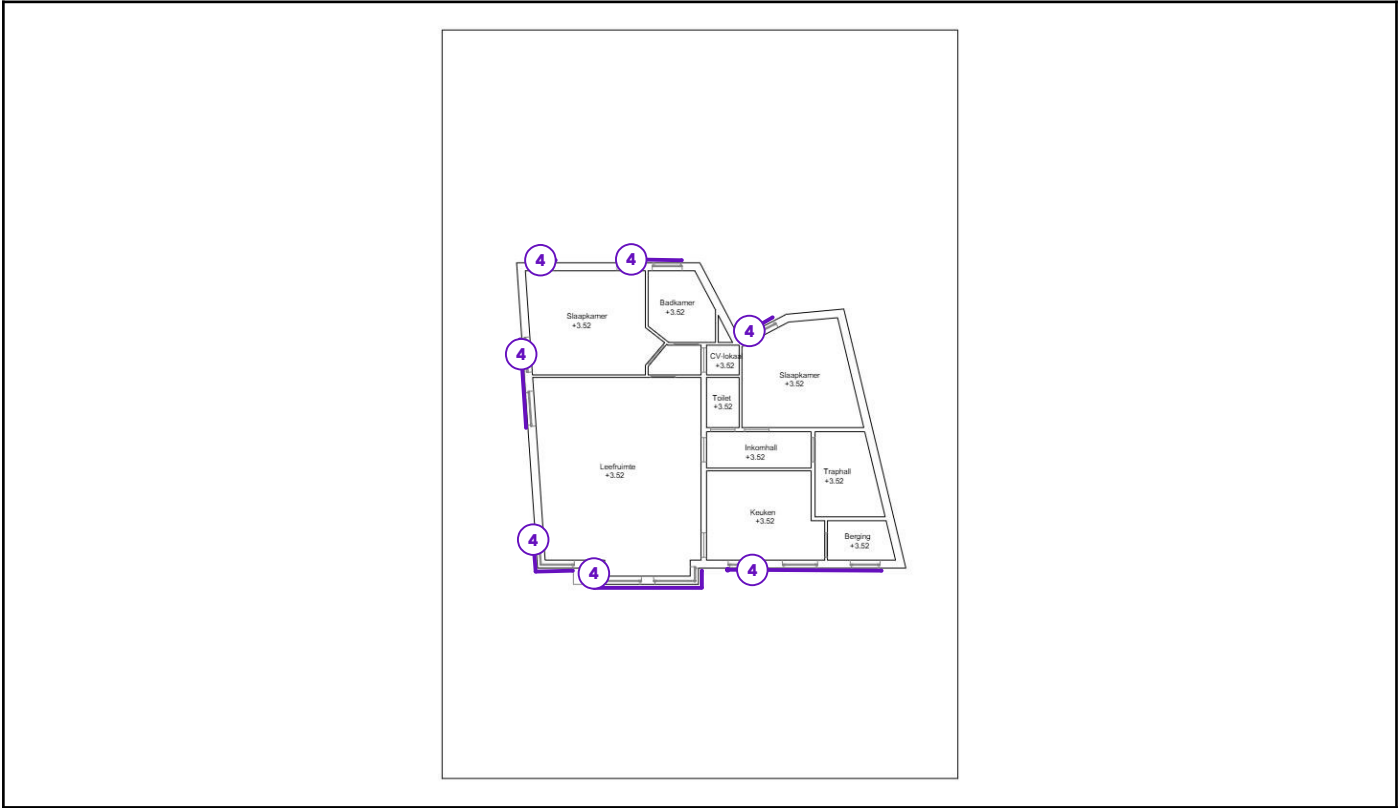
# Plan 1.5: Mastiek ramen

Beschrijving	Type	Actie
4. Mastiek ramen	Advies	-
