# Asbestinventarisatetest

Gebroeders Blommestraat 49/201, 2140 Antwerpen

Attestnummer : 20241118-000436.000

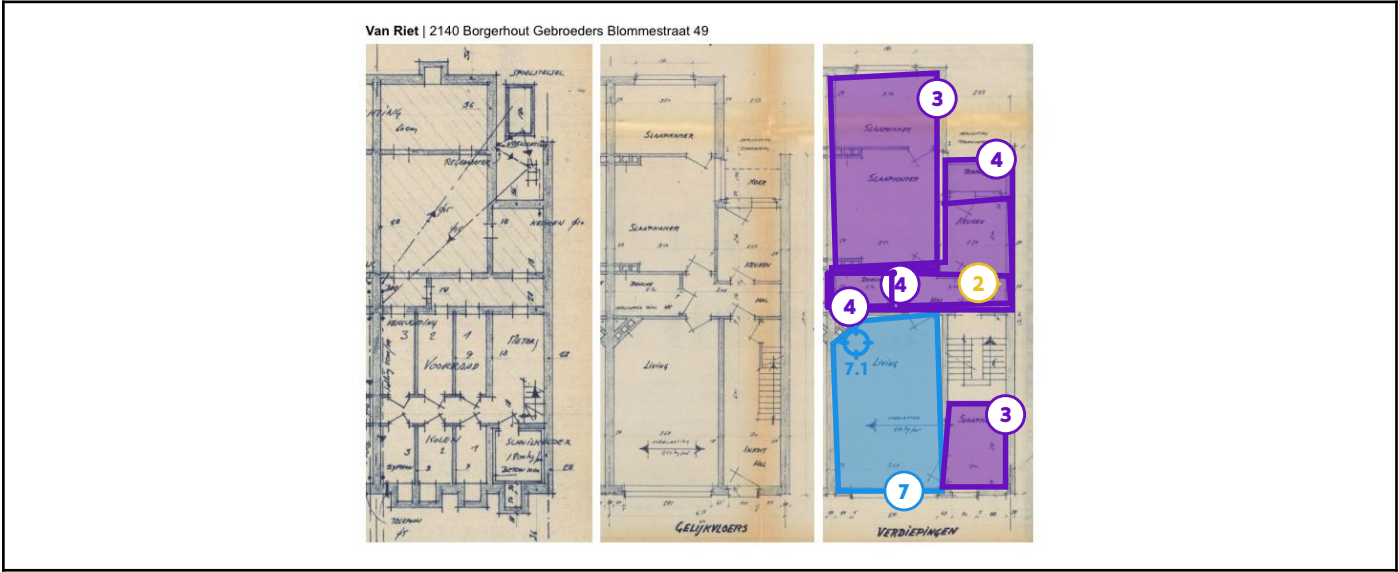
# Plan 1.3: Gebroeders Blommestraat 49 - plan per verdiepingen

Beschrijving	Type	Actie
2. bakeliet tellerkast en/of plonskasten	Asbestmateriaal	Zorgvuldig beheren
3. Ondervloeren	Advies	-
4. gelijknde intacte tegels	Advies	-
7. Vinyltegels met asbestverdachte zwarte lijm	Geen asbest	-
7.1 Code: Vloer 2 tegel	Puntmonster	-

Nat werken: werk altijd spanningsloos Bevochtig het gebied rond het de kast om het vrijkomen van stof te minimaliseren. Dit vermindert de kans dat asbestvezels in de lucht komen.

Voorzichtig demonteren: Gebruik gereedschap dat minimale schade en verstoring veroorzaakt. Tril- en slagwerktuigen zijn te vermijden omdat deze de verspreiding van asbestvezels in de lucht kunnen bevorderen.

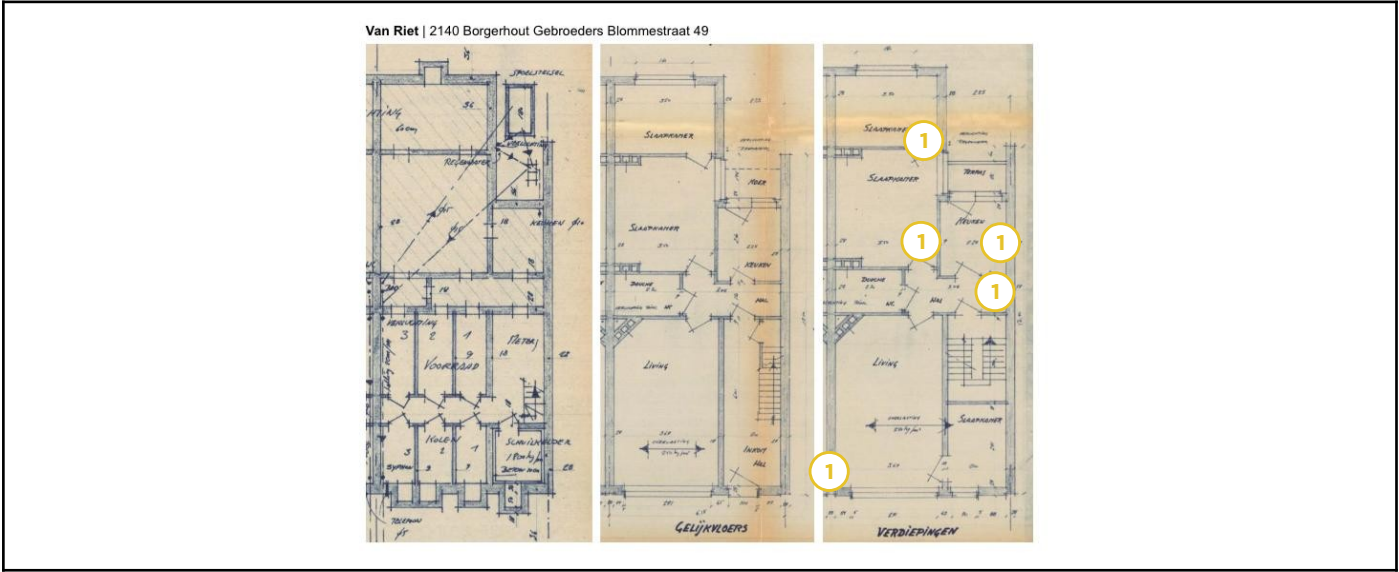
# Plan 1.4: Gebroeders Blommestraat 49 - plan per verdiepingen

Beschrijving	Type	Actie
1. bakeliet stopcontacten, lichtarmaturen en/of schakelaars	Asbestmateriaal	Zorgvuldig beheren

Nat werken: zet elektriciteit af en Bevochtig het gebied rond het armatuur om het vrijkomen van stof te minimaliseren. Dit vermindert de kans dat asbestvezels in de lucht komen.

Voorzichtig demonteren: Gebruik gereedschap dat minimale schade en verstoring veroorzaakt. Tril- en slagwerktuigen zijn te vermijden omdat deze de verspreiding van asbestvezels in de lucht kunnen bevorderen.

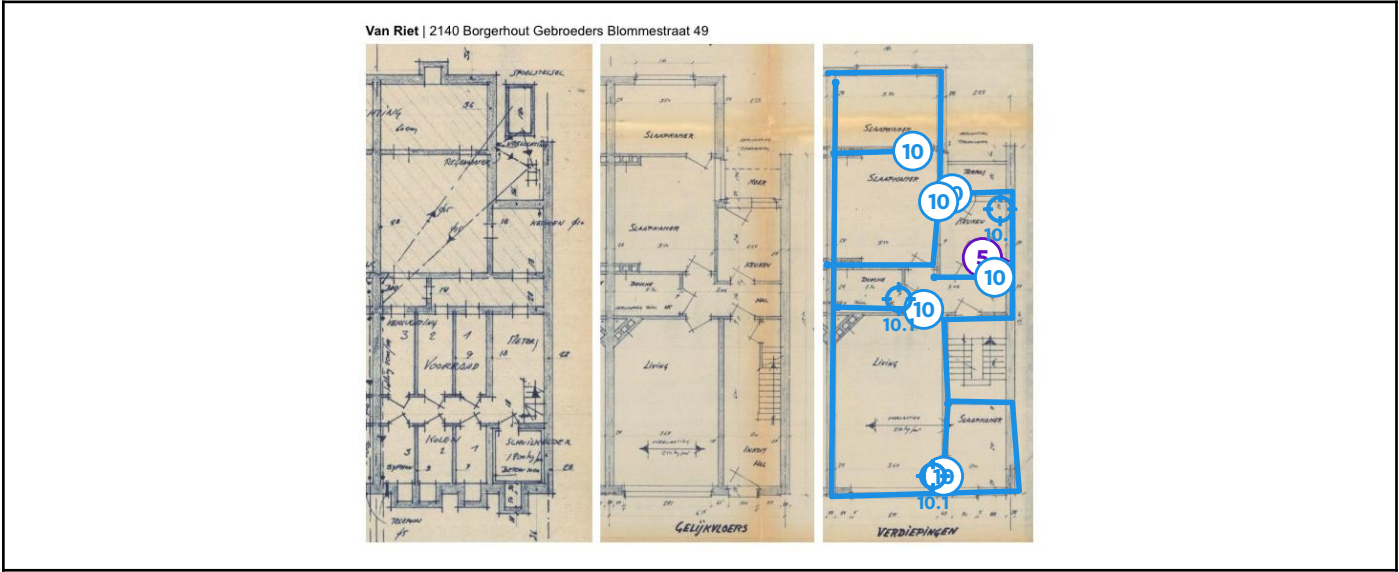
# Plan 1.5: Gebroeders Blommestraat 49 - plan per verdiepingen

Beschrijving	Type	Actie
5. Ketel	Advies	-
10. bepleistering op de muren	Geen asbest	-
10.1 Code: wand2	Mengmonster	-

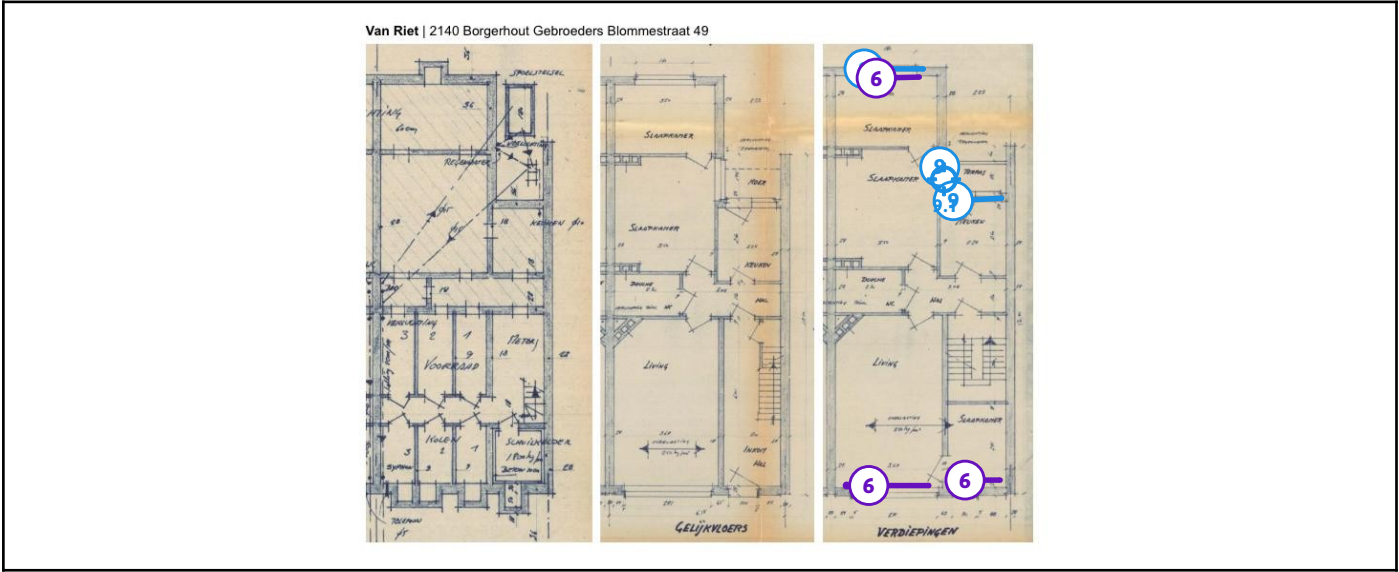
# Plan 1.6: Gebroeders Blommestraat 49 - plan per verdiepingen

Beschrijving	Type	Actie
6. radiatoren bestaande uit gekoppelde panelen	Advies	-
9. kit/mastiek in en aan de ramen	Geen asbest	-
9.1 Code: staal raam	Puntmonster	-

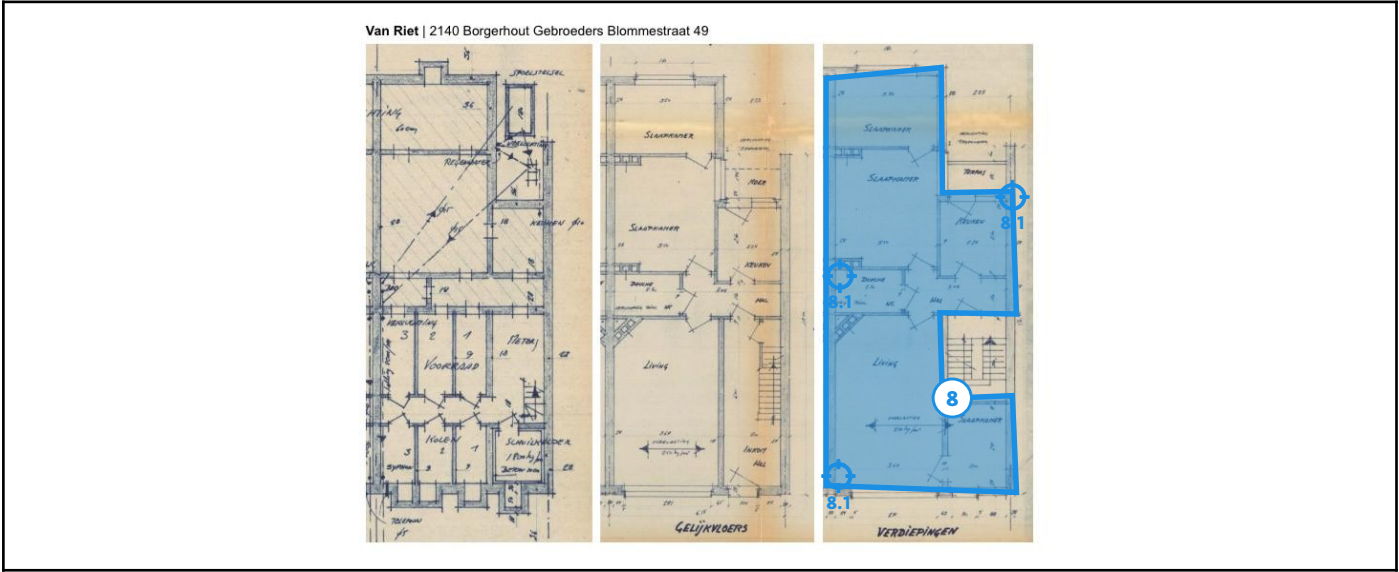
# Plan 1.7: Gebroeders Blommestraat 49 - plan per verdiepingen

Beschrijving	Type	Actie
8. bepleistering op de plafonds	Geen asbest	-
8.1 Code: plafond 2	Mengmonster	-
