Asbestinventarisatattest

Oostendestraat 52, 2660 Antwerpen

Attestnummer : 20250515-000001.000

Uitgegeven op : 15.05.2025

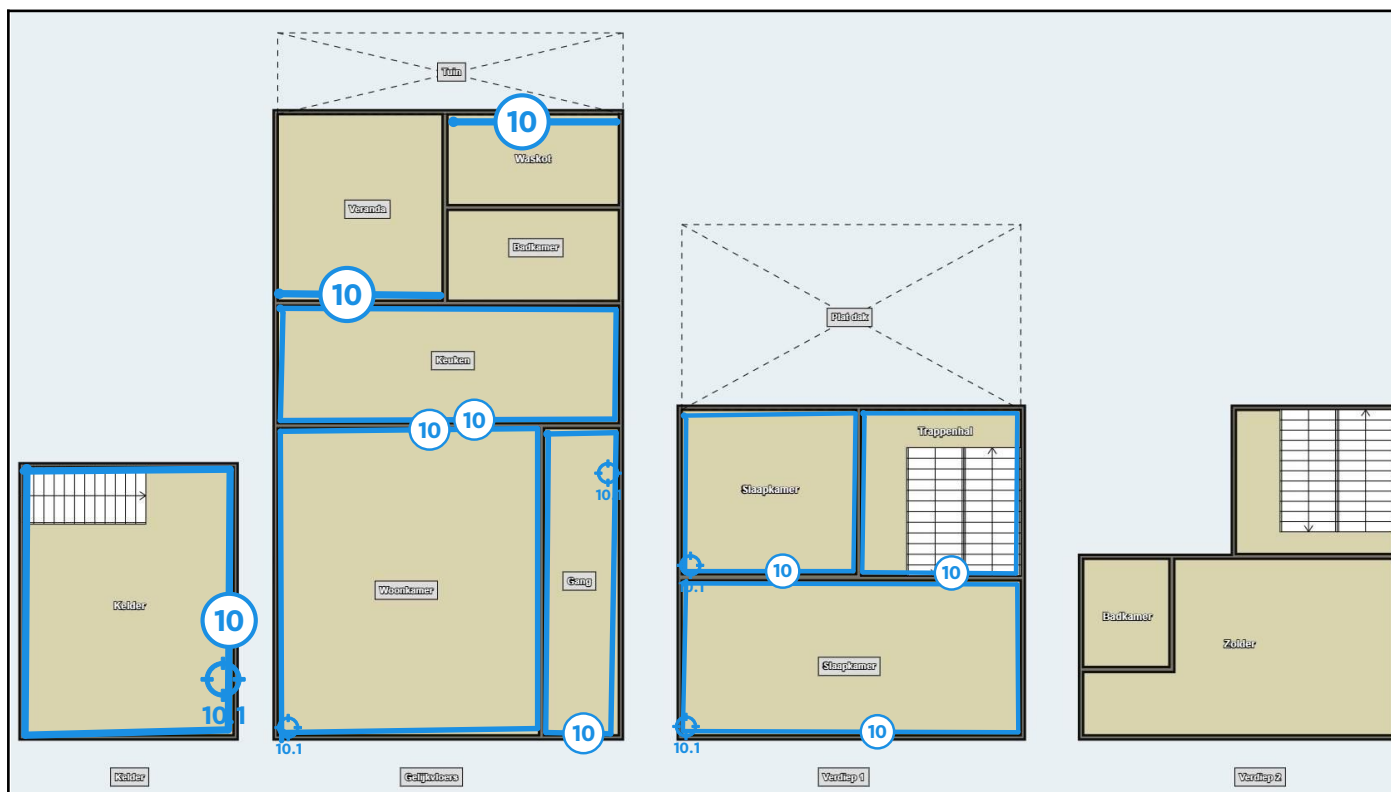
Plan 1.1: Pleisterwerk muren

Beschrijving	Type	Actie
10. Pleisterwerk muren	Geen asbest	-
10.1 Code: MM01: Pleisterwerk	Mengmonster	-

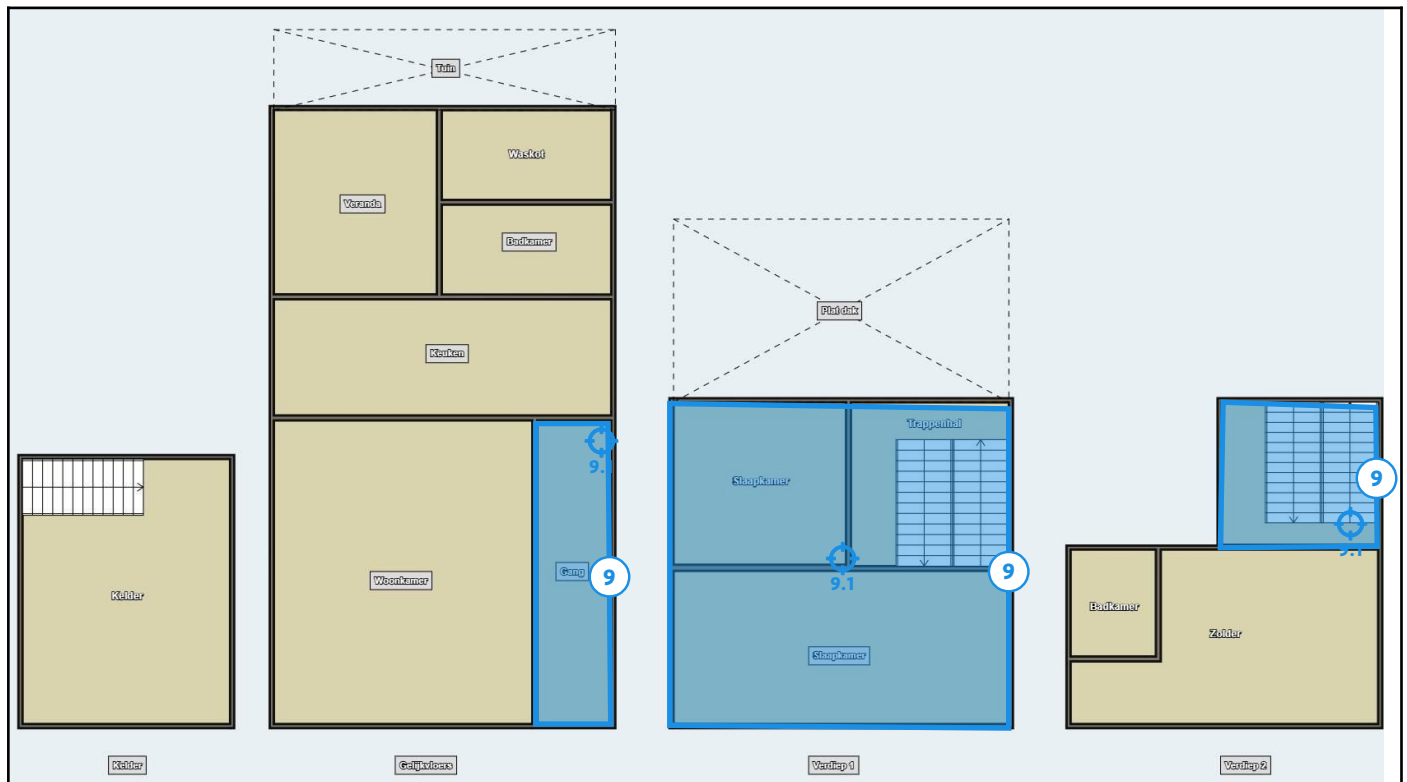
Plan 1.2: Pleisterwerk plafonds

Beschrijving	Type	Actie
9. Pleisterwerk plafonds	Geen asbest	-
9.1 Code: M02	Mengmonster	-
