Asbestinventarisatetest

Ter Heydelaan 210, 2100 Antwerpen

Attestnummer : 20230712-000170.000

Zone 1: huis

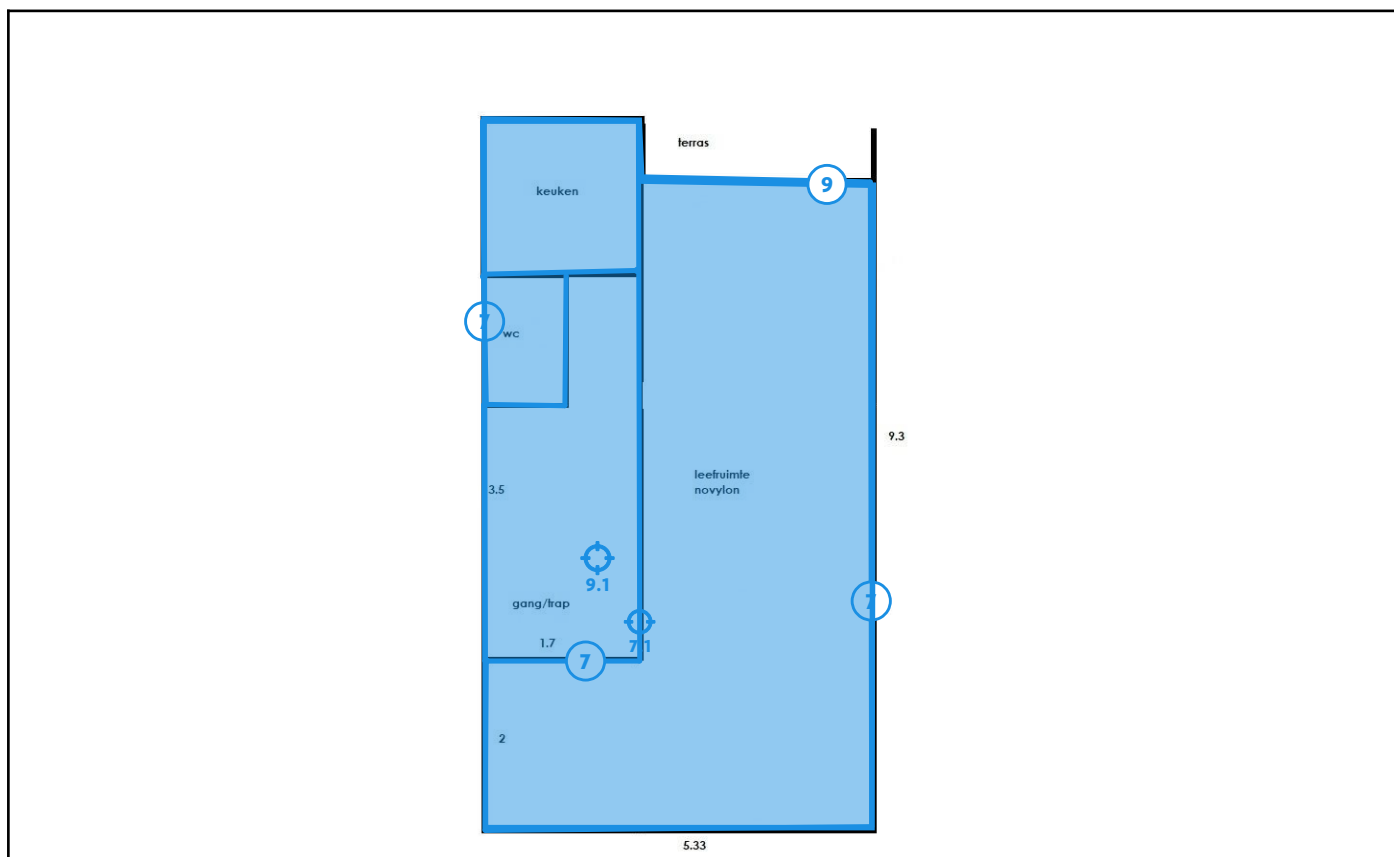
Plan 1.3: schets 1V

Beschrijving	Type	Actie
7. pleisterwerk muren	Geen asbest	-
7.1 Code: 1	Mengmonster	-
9. pleisterwerk plafond	Geen asbest	-
9.1 Code: 2	Mengmonster	-

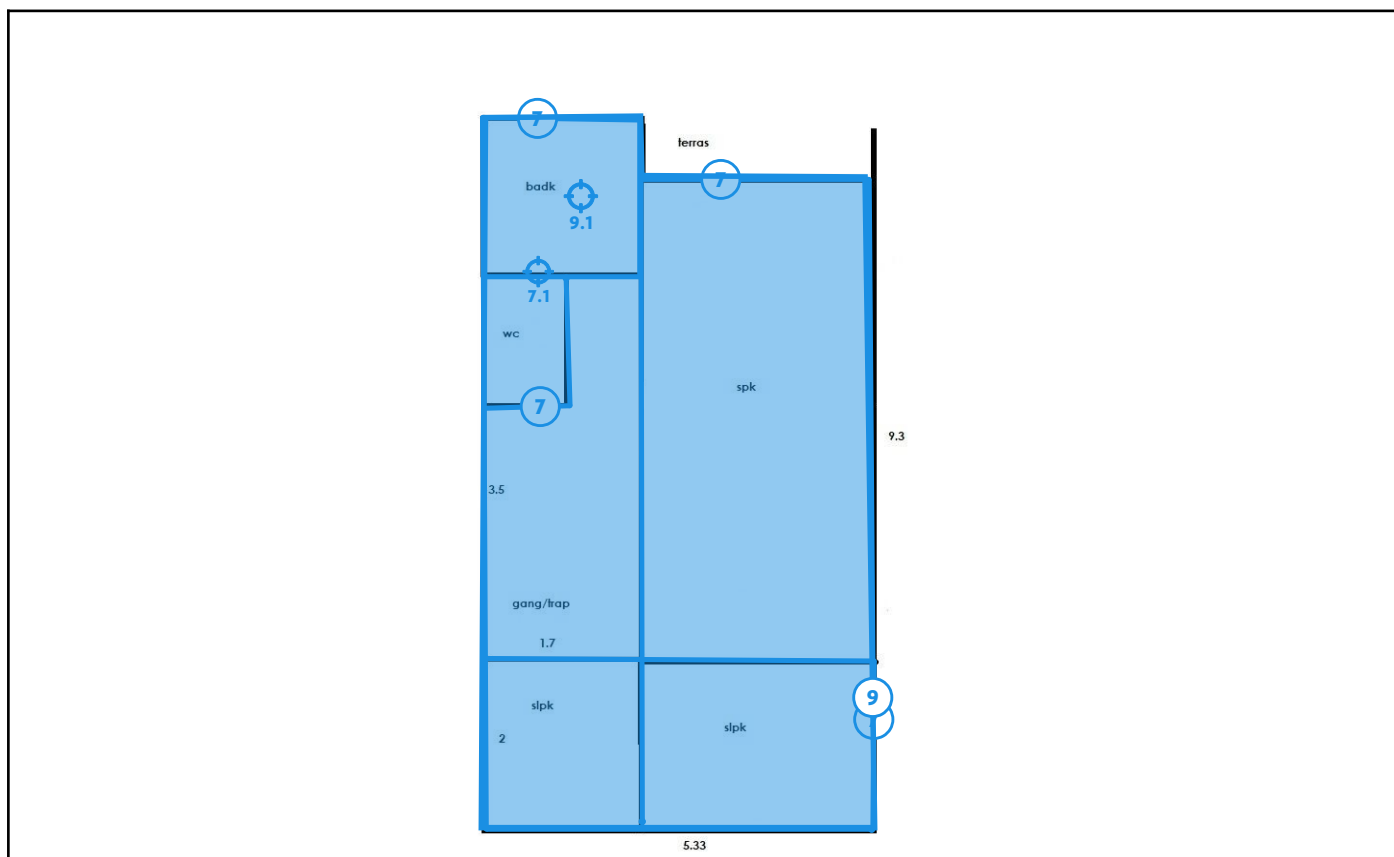
Plan 1.4: schets 2V

Beschrijving	Type	Actie
7. pleisterwerk muren	Geen asbest	-
7.1 Code: 1	Mengmonster	-
9. pleisterwerk plafond	Geen asbest	-
9.1 Code: 2	Mengmonster	-

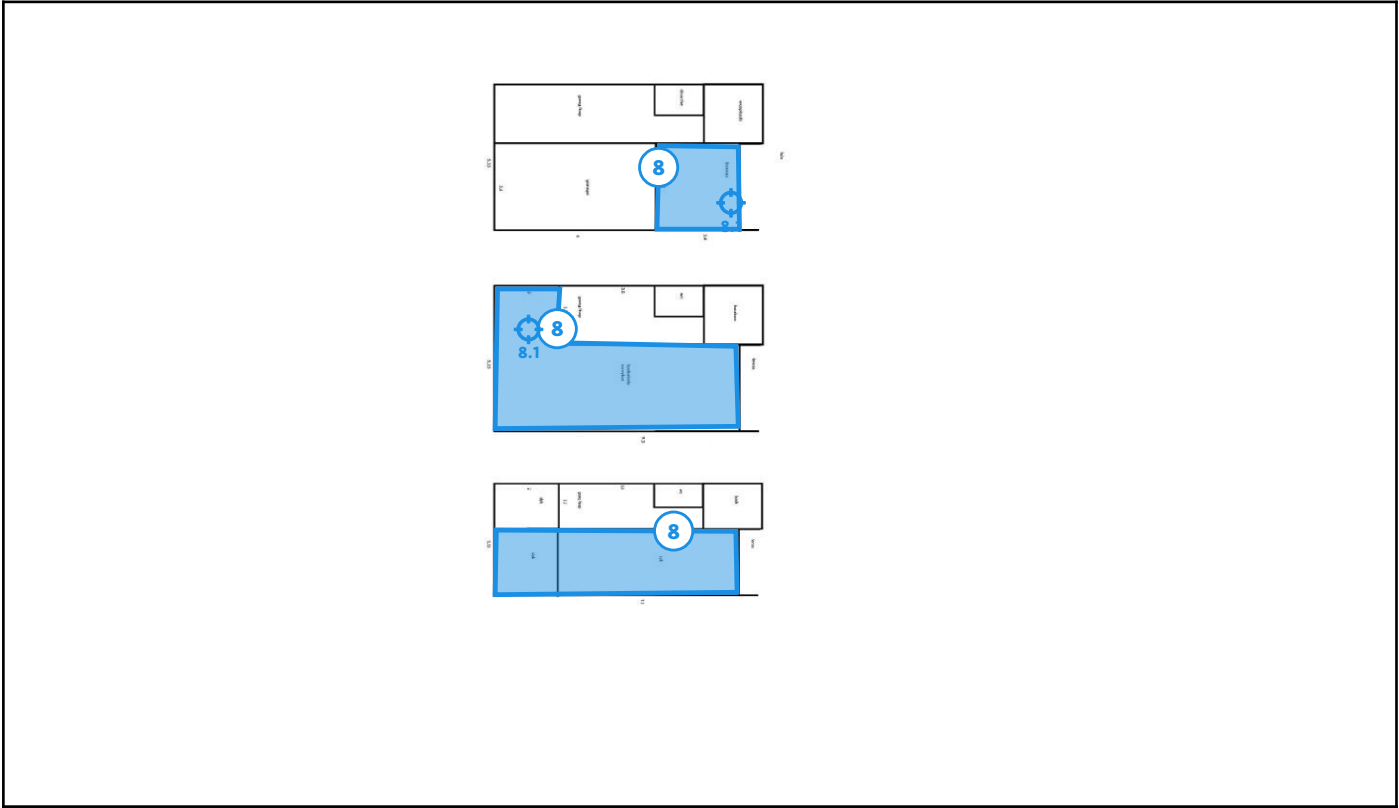
Plan 1.5: schetsen novylon

Beschrijving	Type	Actie
8. Novylon met zeshoekmotief incl lijm	Geen asbest	-
8.1 Code: 3	Mengmonster	-
