Asbestinventarisatetest

Diksmuidelaan 157/201, 2600 Antwerpen

Attestnummer : 20250508-000273.000

Uitgegeven op : 08.05.2025

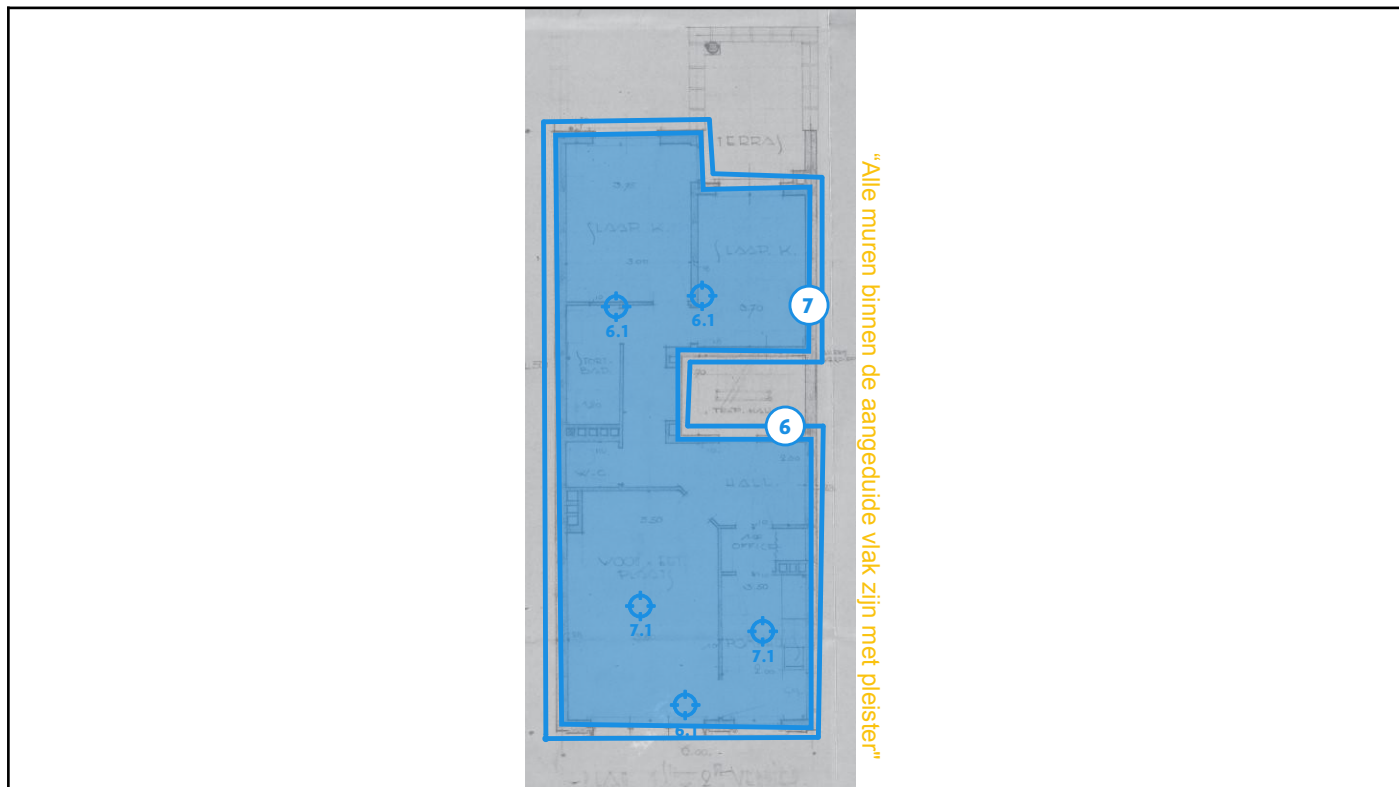
Plan 1.1: plan ver

Beschrijving	Type	Actie
6. Pleister muren	Geen asbest	-
6.1 Code: Mm1	Mengmonster	-
7. Pleister plafond	Geen asbest	-
7.1 Code: Mm2	Mengmonster	-

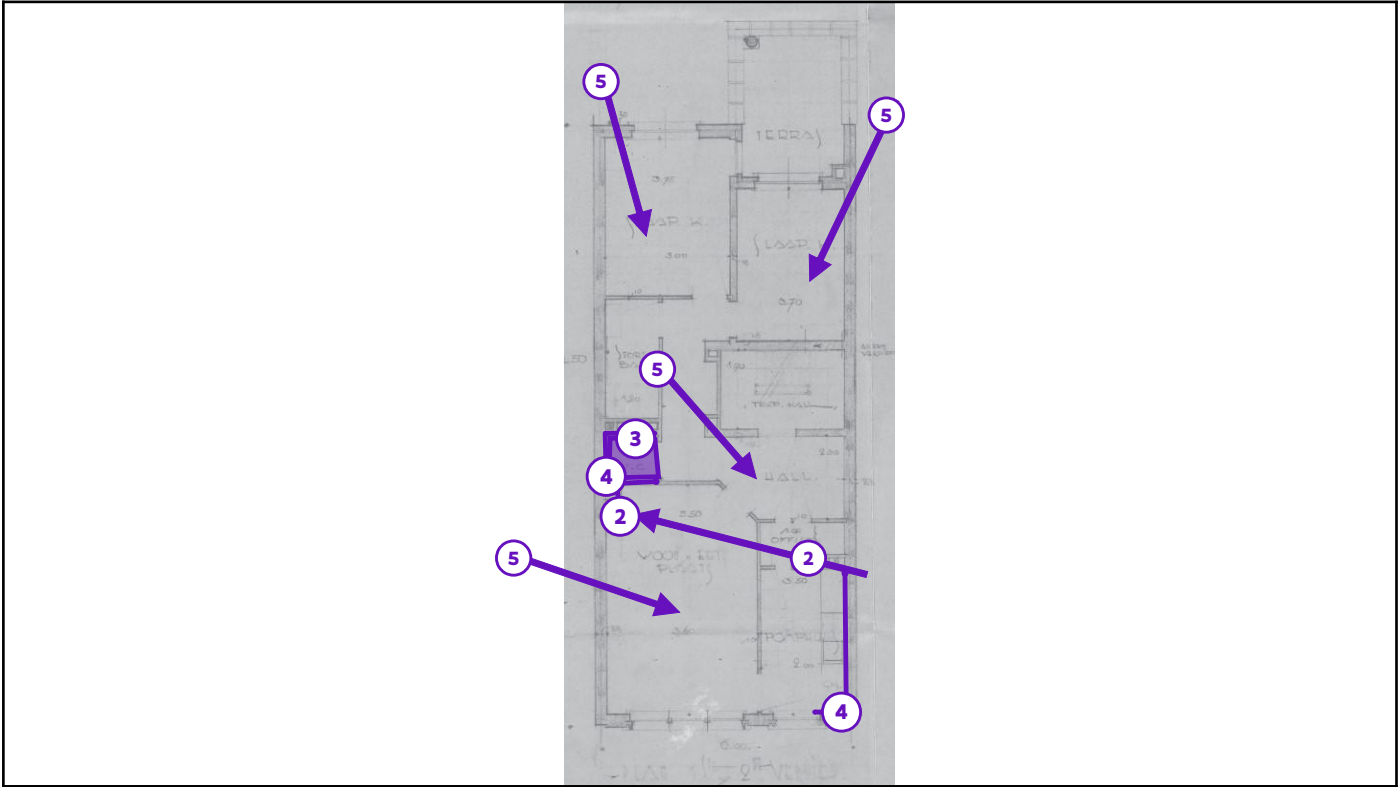
Plan 1.2: plan ver

Beschrijving	Type	Actie
2. schouw	Beperking	-
3. Vloer zeil wc	Advies	-
4. Faience plint/tegels lijn	Advies	-
5. laminaat vloeren	Advies	-
