Asbestinventarisatetest

Vinusakker 45, 2950 Kapellen

Attestnummer : **20250527-000134.000**

Uitgegeven op : **27.05.2025**

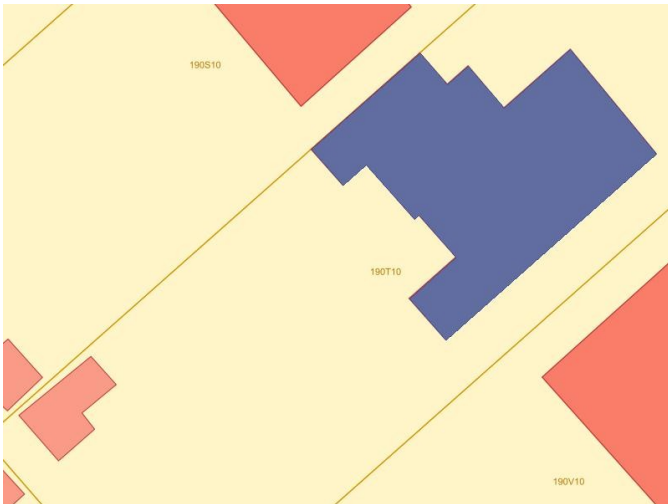
Zone 1: Hoofdgebouw

- 0 Asbestmaterialen
- 0 Beperkingen
- 0 Uitsluitingen
- 0 Roerende goederen
- 0 Puin, steenslag, (water)bodem
- 1 Advies
- 1 Geen asbest

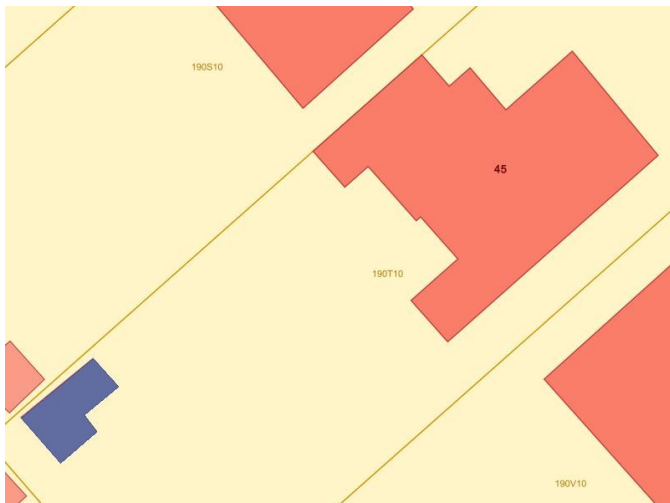
Zone 2: Bijgebouw

- 0 Asbestmaterialen
- 0 Beperkingen
- 0 Uitsluitingen
- 0 Roerende goederen
- 0 Puin, steenslag, (water)bodem
- 0 Adviezen
- 1 **Geen asbest**
