Asbestinventarisatetest

Generaal Drubbelstraat 64, 2600 Antwerpen

Attestnummer : 20241127-000520.000

Uitgegeven op : 27.11.2024

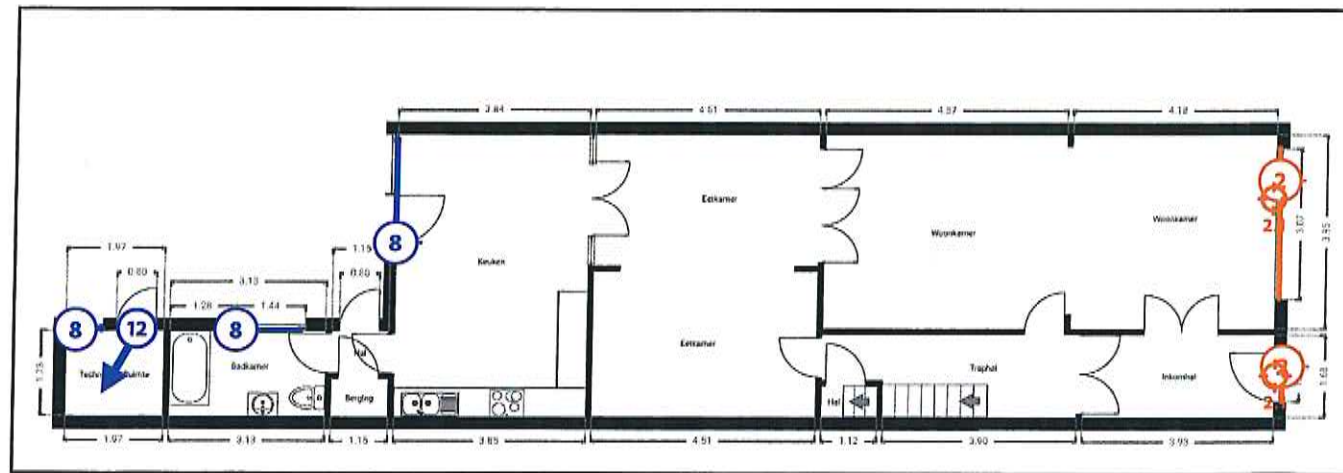
Plan 1.2: Gelijkvloers

Beschrijving	Type	Actie
2. Kitwerk ramen	Asbestmateriaal	Verwijderen
2.1 Code: MM03	Mengmonster	-
8. Kitwerk ramen achteraan	Advies	-
12. Brander stooklokaal	Advies	-

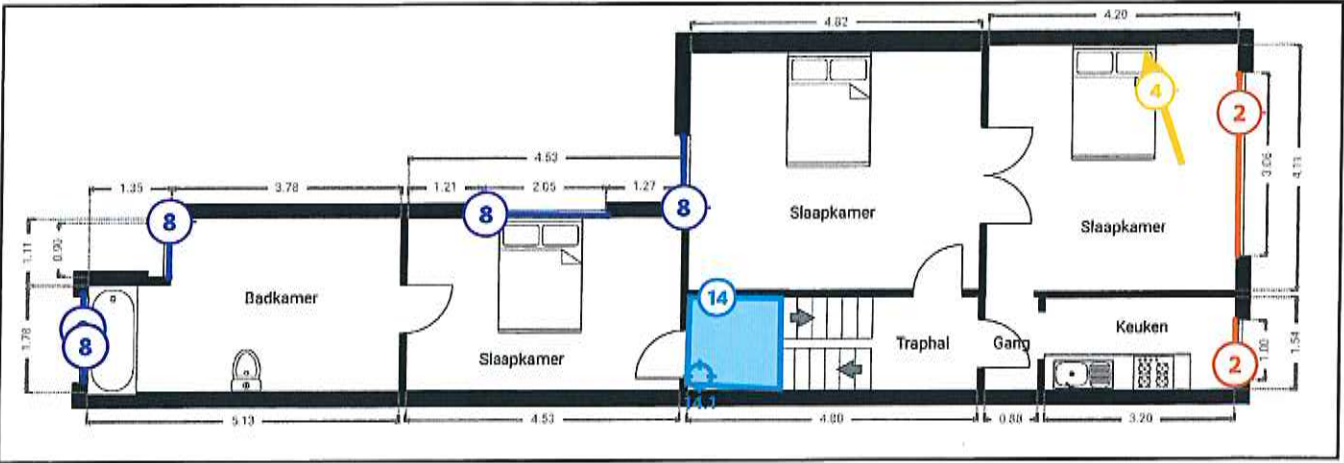
Plan 1.5: 1e verdieping

Beschrijving	Type	Actie
2. Kitwerk ramen	Asbestmateriaal	Verwijderen
4. Massal afwerking schouw slaapkamer 1e verdieping	Asbestmateriaal	Zorgvuldig beheren
8. Kitwerk ramen achteraan	Advies	-
14. Restanten tegellijm traphal 1e verdieping	Geen asbest	-
14.1 Code: MM07	Puntmonster	-

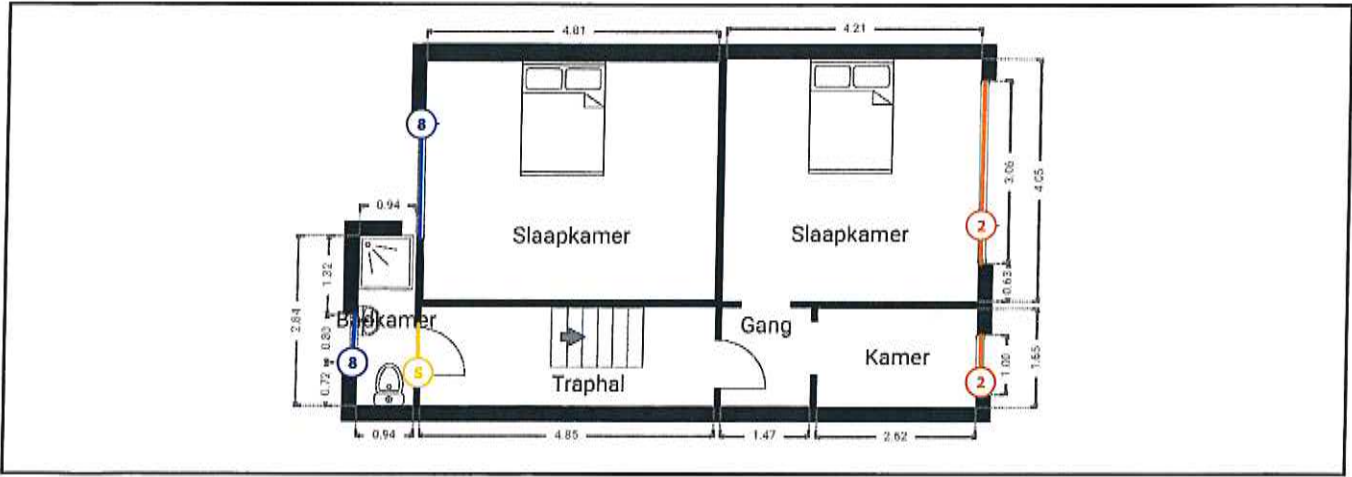
Plan 1.10: 2e verdieping

Beschrijving	Type	Actie
2. Kitwerk ramen	Asbestmateriaal	Verwijderen
5. Massal dorpel badkamer 2e verdieping	Asbestmateriaal	Zorgvuldig beheren
8. Kitwerk ramen achteraan	Advies	-

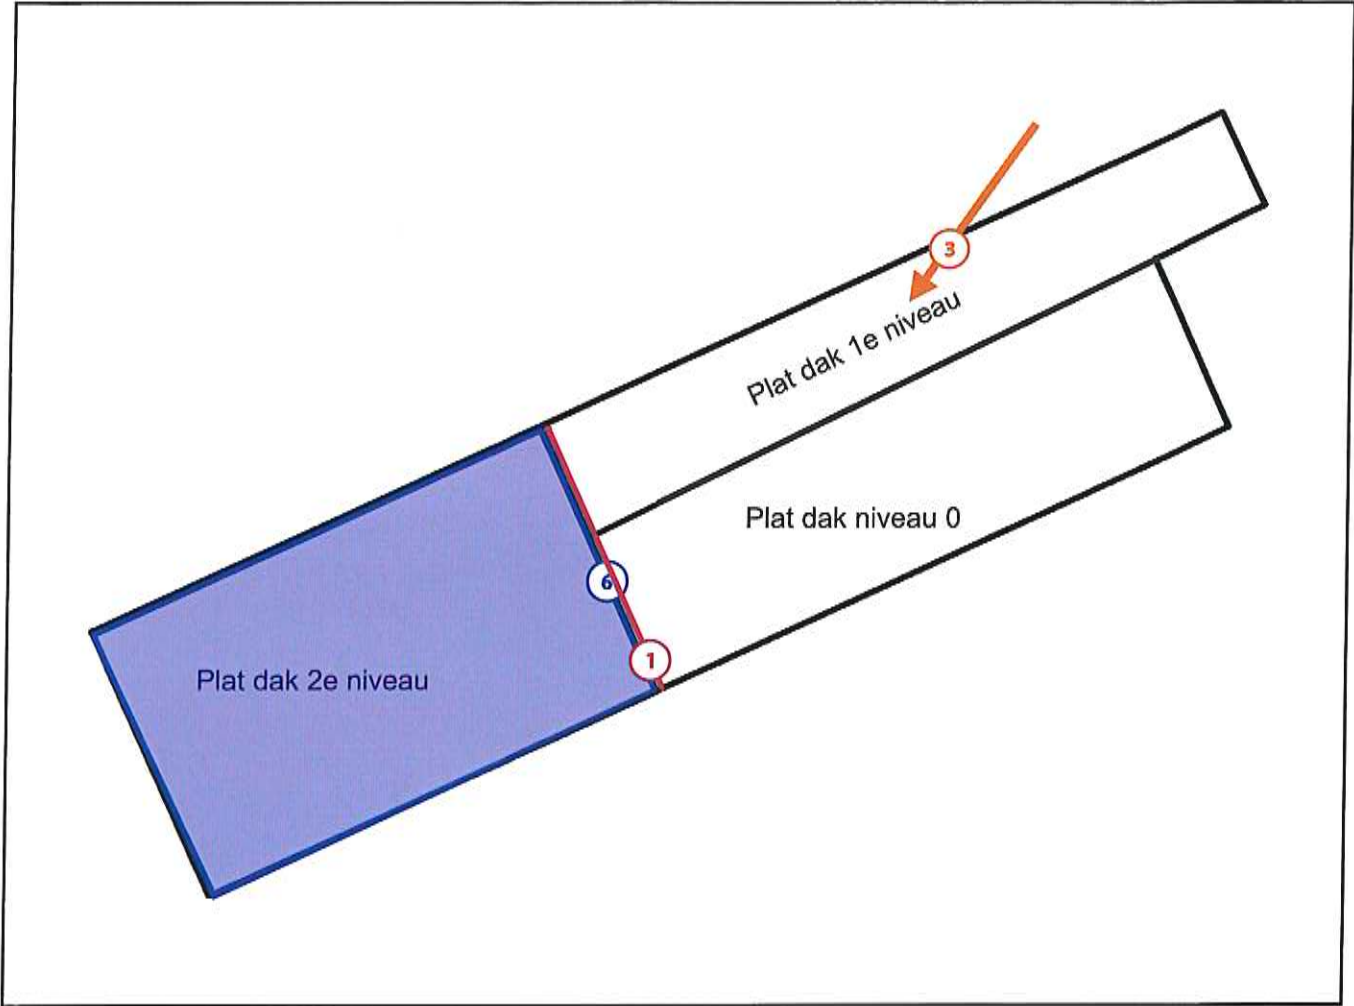
Plan 1.13: Hoofdgebouw plan

Beschrijving	Type	Actie
1. Leien dakrand bovenste dak	Asbestmateriaal	Dringend verwijderen
3. Asbesthoudende schouw + schouwhoed plat dak 1e niveau	Asbestmateriaal	Verwijderen
6. Plat dak niveau 2	Beperking	-
