# Asbestinventarisatetest

Antwerpsesteenweg 114/2, 2350 Vosselaar

Attestnummer : 20250430-000282.000

Uitgegeven op : 30.04.2025

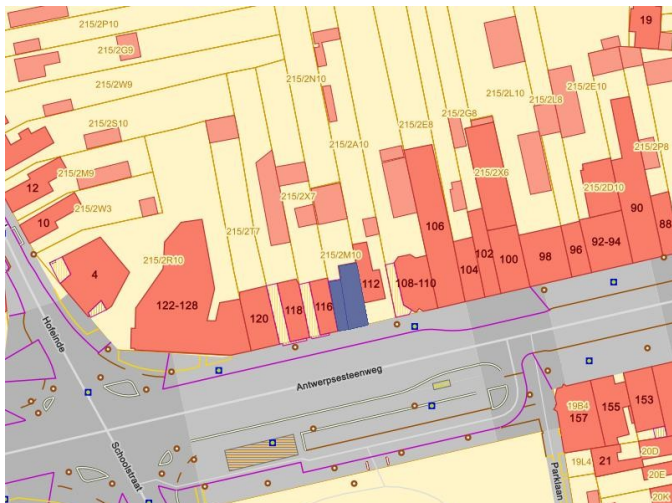
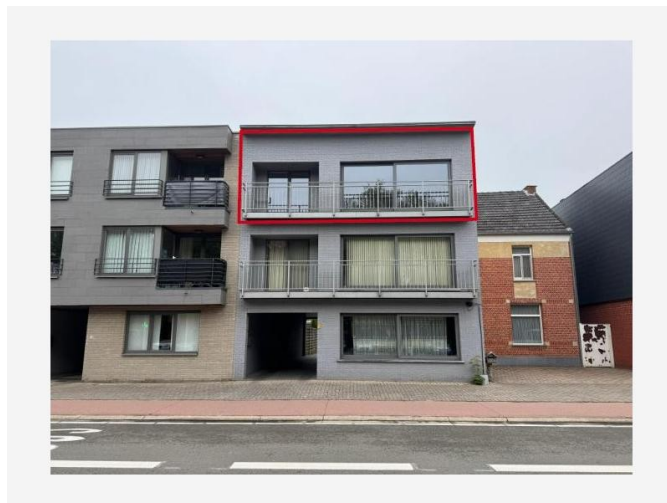
## Zone 1: Appartement

- 0 Asbestmaterialen
- 0 Beperkingen
- 0 Uitsluitingen
- 0 Roerende goederen
- 0 Puin, steenslag, (water)bodem
- 3 Adviezen
- 2 Geen asbest

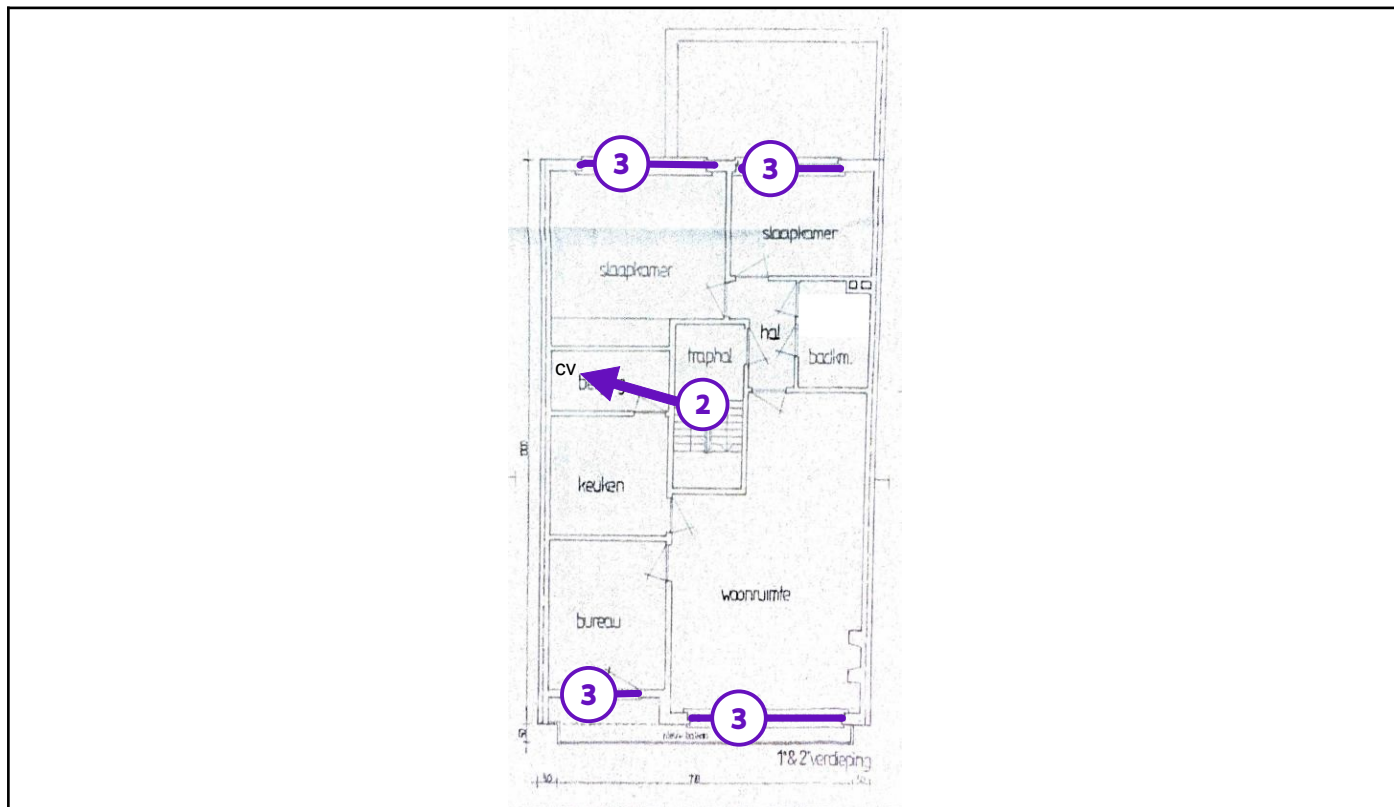
## Plan 1.1: Appartement

Beschrijving	Type	Actie
2. CV-ketel bouwjaar 2021	Advies	-
3. Ramen met flexibele kit	Advies	-

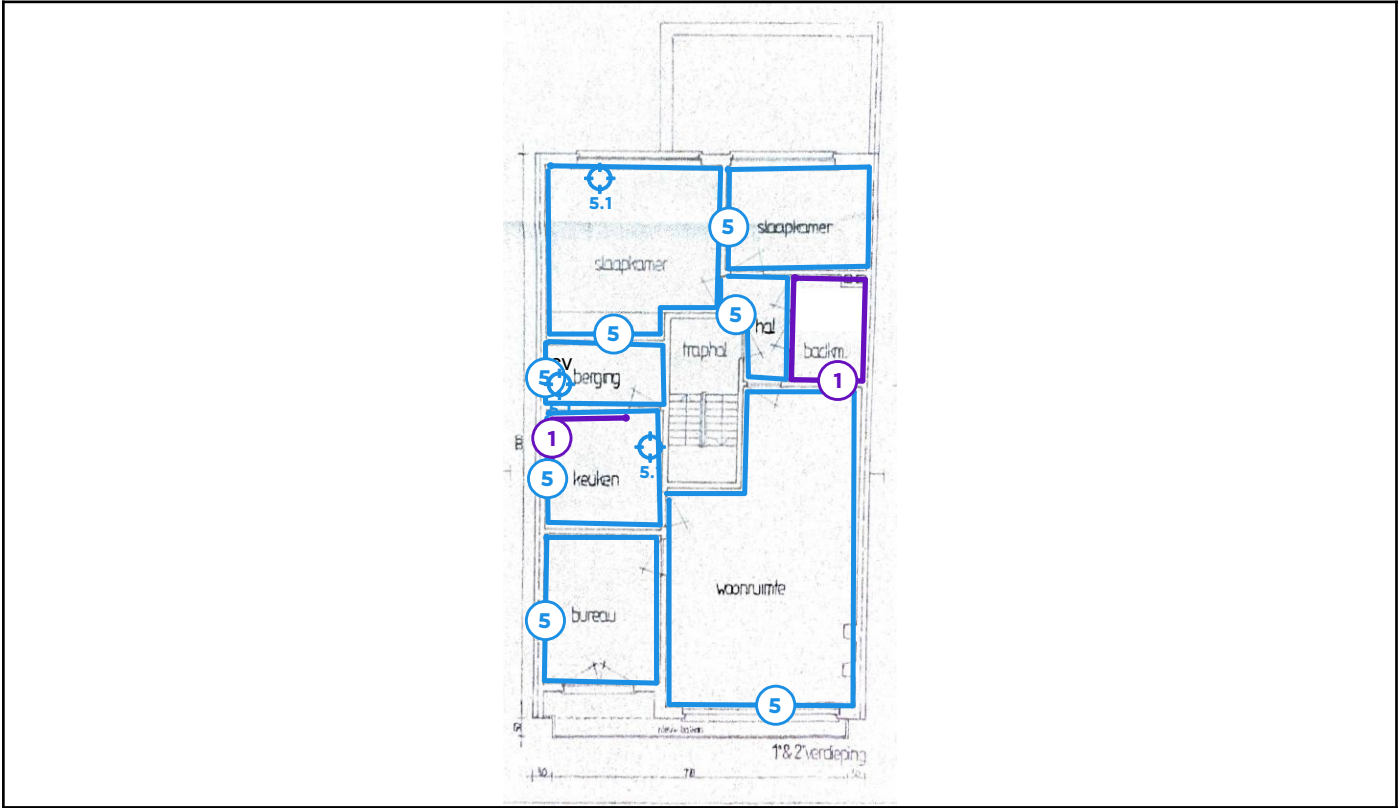
# Plan 1.2: Appartement (wanden)

Beschrijving	Type	Actie
1. Gelijmde faience tegels	Advies	-
5. Pleister wanden	Geen asbest	-
5.1 Code: 1	Mengmonster	-

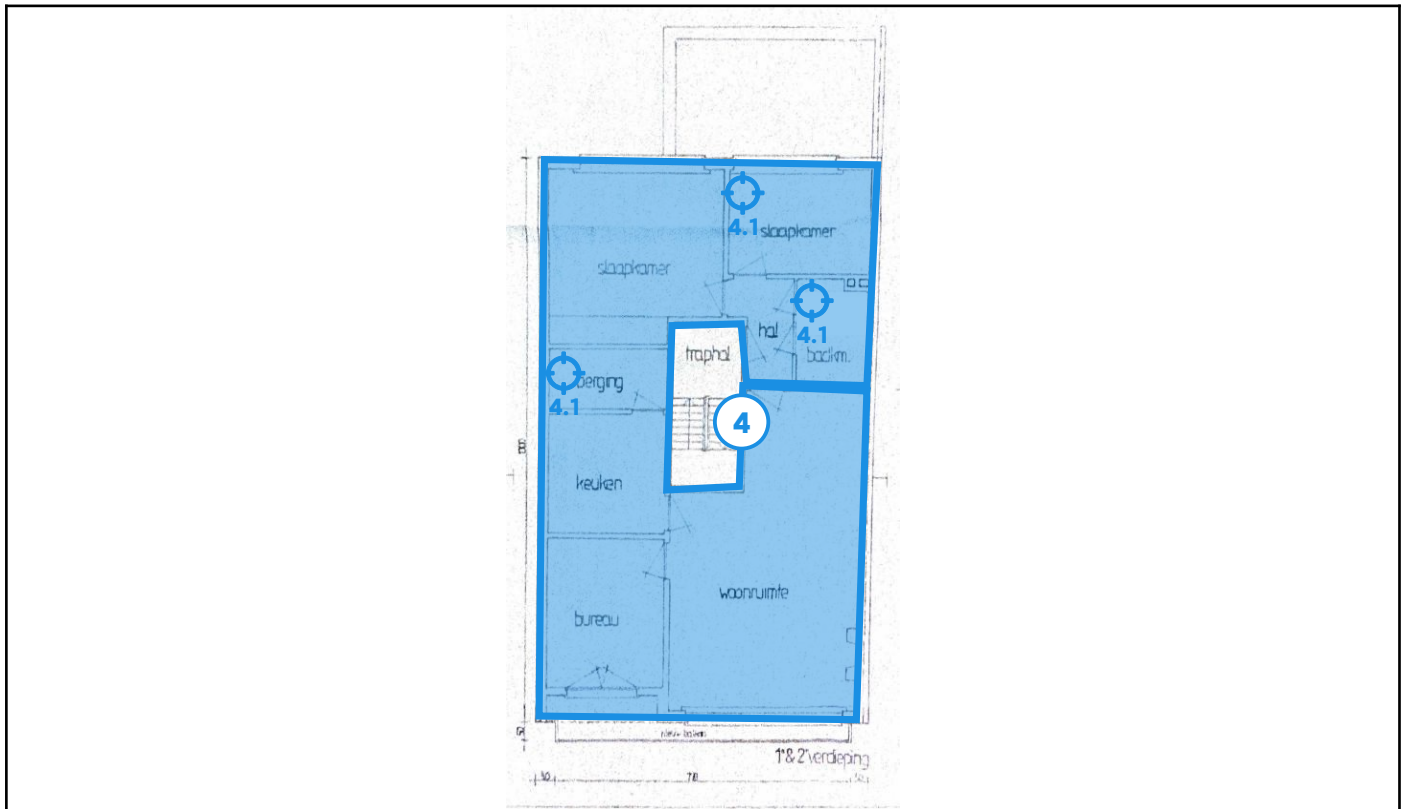
## Plan 1.3: Appartement (plafonds)

Beschrijving	Type	Actie
4. Pleister plafonds	Geen asbest	-
4.1 Code: 2	Mengmonster	-

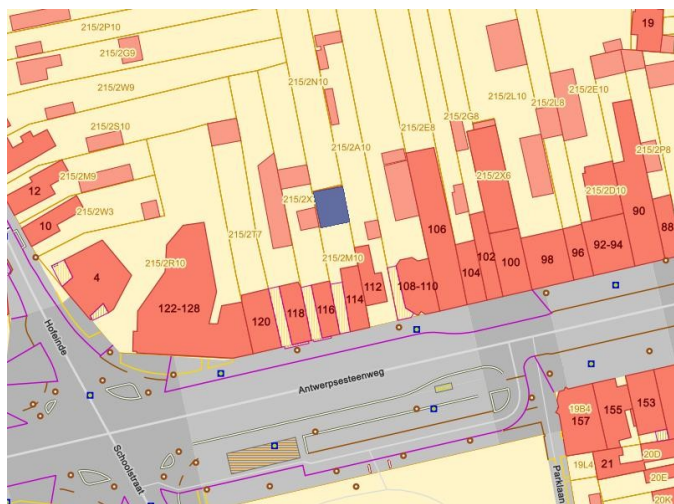
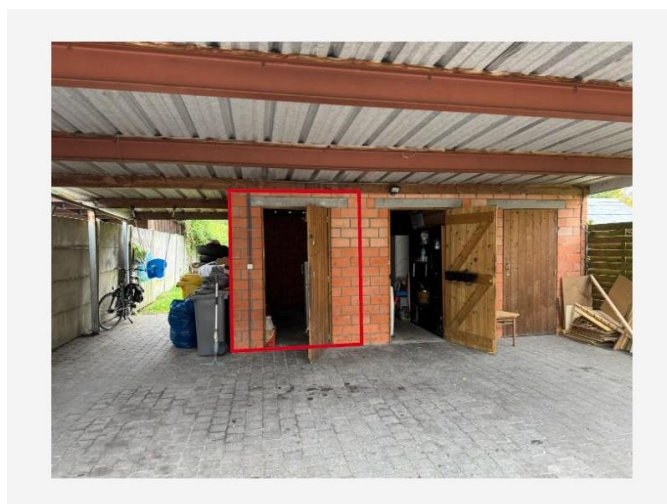
## Zone 2: Berging

- 0 Asbestmaterialen
- 0 Beperkingen
- 0 Uitsluitingen
- 0 Roerende goederen
- 0 Puin, steenslag, (water)bodem
- 0 Adviezen
- 0 Geen asbest
