Asbestinventarisatetest

Steenweg 17, 3665 As

Attestnummer : 20241105-000199.000

Niet-asbestveilig

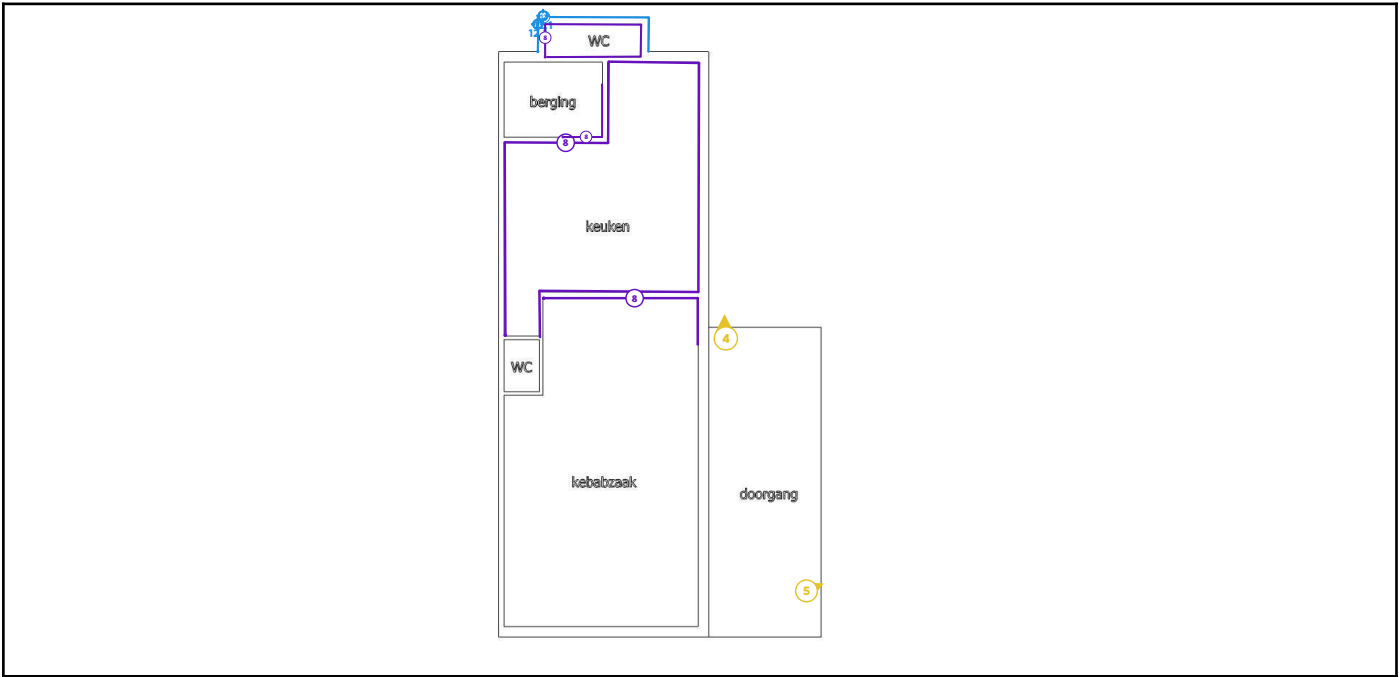
Plan 1.1: Gelijkvloers

Beschrijving	Type	Actie
4. asbestcement afvoerkanaal	Asbestmateriaal	Zorgvuldig beheren
5. bakeliet elektrische installatie	Asbestmateriaal	Zorgvuldig beheren
8. tegellijn achter tegels	Advies	-
12. M3 cementering toilet buiten	Geen asbest	-
12.1 Code: M3	Mengmonster	-

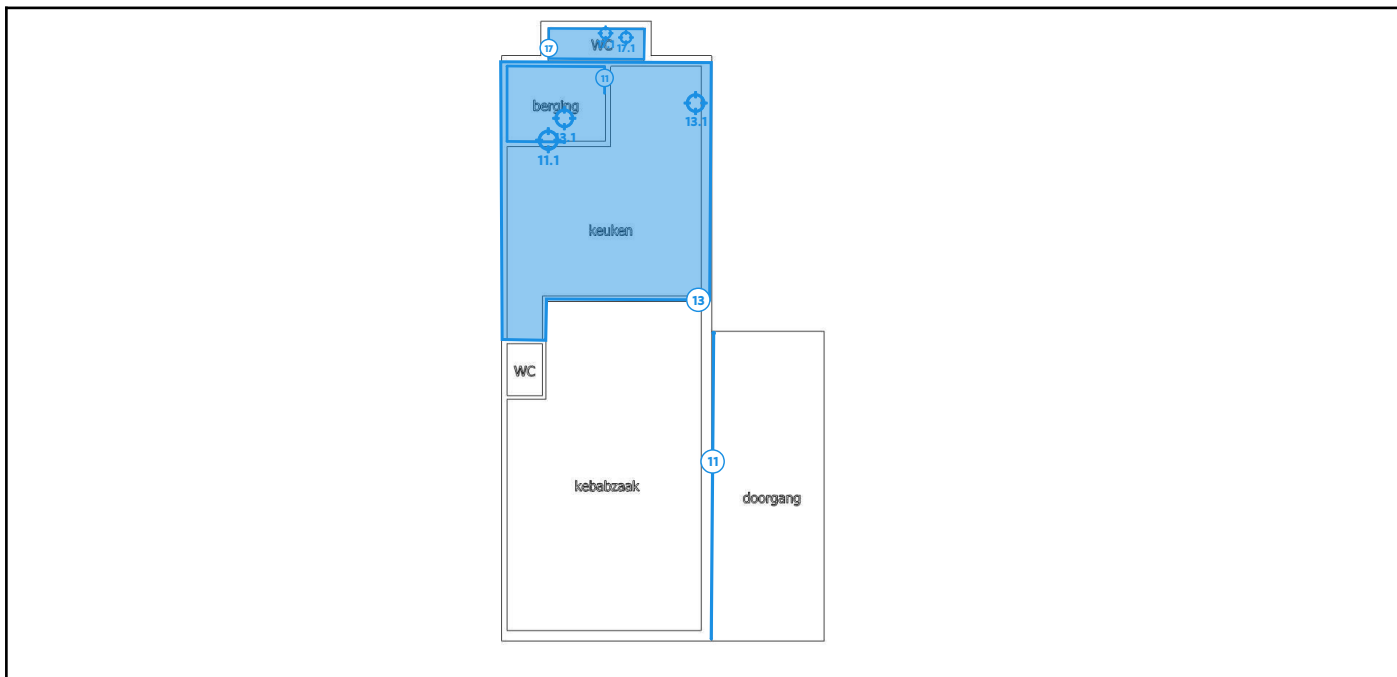
Plan 1.2: Gelijkvloers - aanduiding pleisterwerk

Beschrijving	Type	Actie
11. M1 pleisterwerk muren	Geen asbest	-
11.1 Code: M1	Mengmonster	-
13. M2 pleisterwerk plafond	Geen asbest	-
13.1 Code: M2	Mengmonster	-
17. M4 cementering plafond toilet	Geen asbest	-
17.1 Code: M4	Mengmonster	-

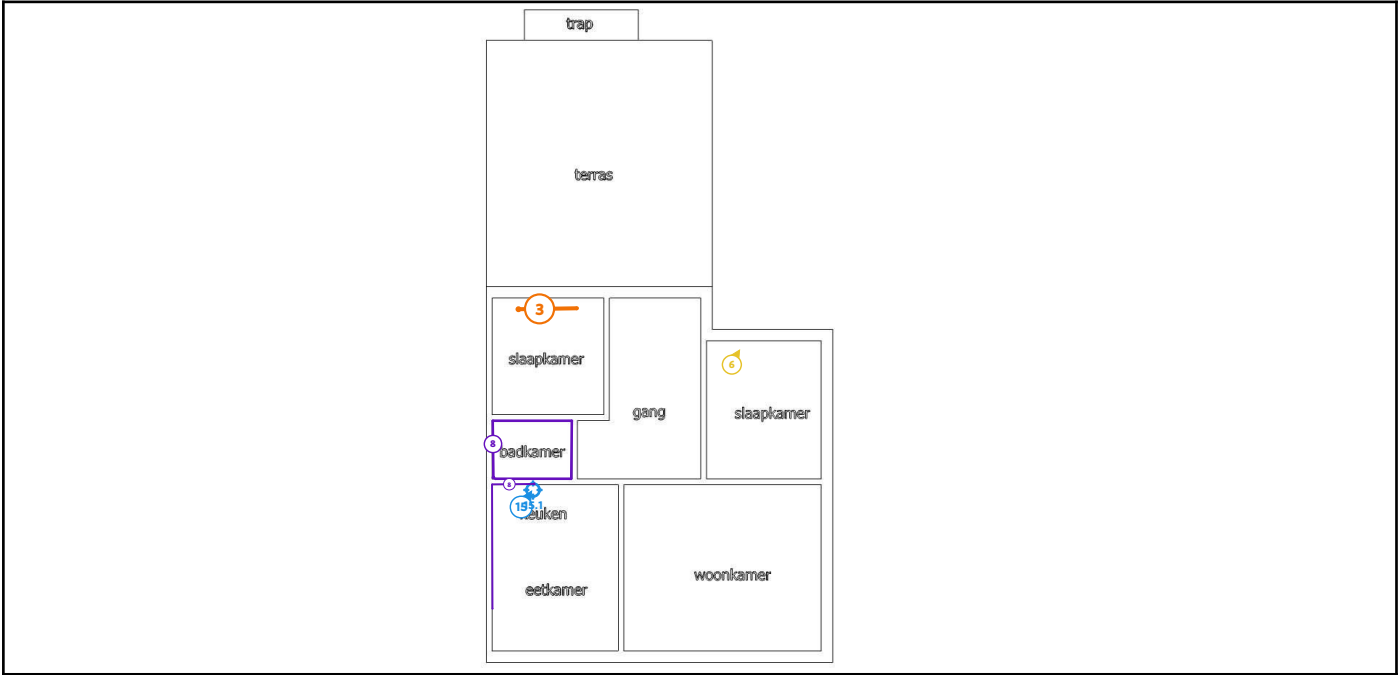
Plan 1.3: Eerste verdieping

Beschrijving	Type	Actie
3. pakkingen radiator	Asbestmateriaal	Verwijderen
6. bakeliet verwarmingsknop	Asbestmateriaal	Zorgvuldig beheren
8. tegellijm achter tegels	Advies	-
15. P1 druppeldemper	Geen asbest	-
15.1 Code: P1	Puntmonster	-

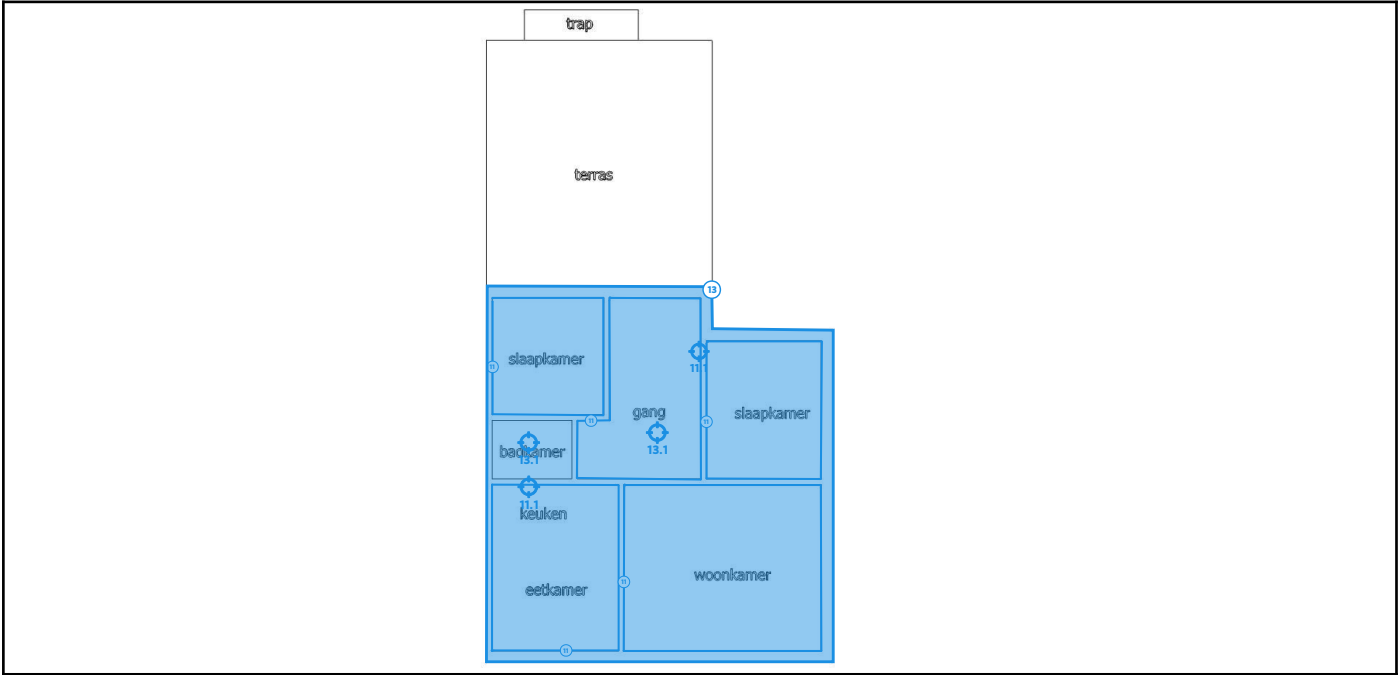
Plan 1.4: Eerste verdieping - aanduiding pleisterwerk

Beschrijving	Type	Actie
11. M1 pleisterwerk muren	Geen asbest	-
11.1 Code: M1	Mengmonster	-
13. M2 pleisterwerk plafond	Geen asbest	-
13.1 Code: M2	Mengmonster	-

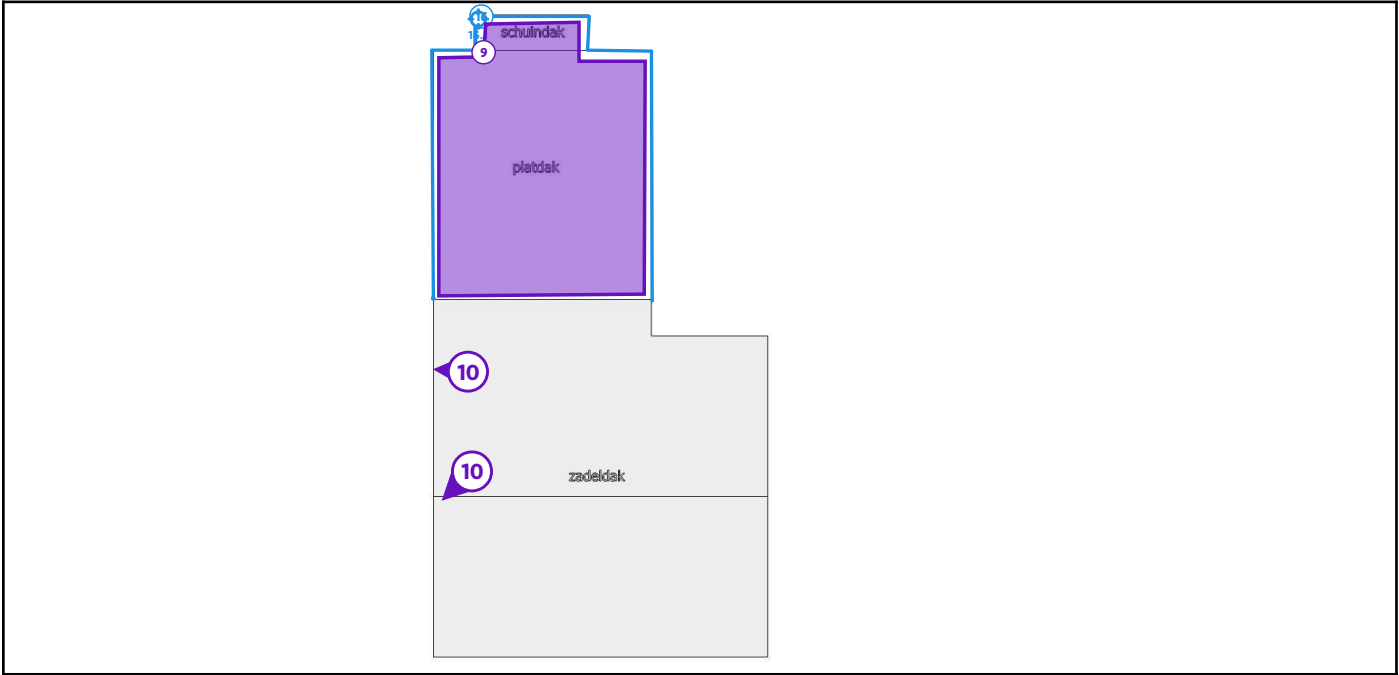
Plan 1.6: Dak

Beschrijving	Type	Actie
9. roofing onder roofing (mogelijks)	Advies	-
10. rookgaskanaal (mogelijks)	Advies	-
16. P3 roofing aanbouw	Geen asbest	-
16.1 Code: P3	Puntmonster	-

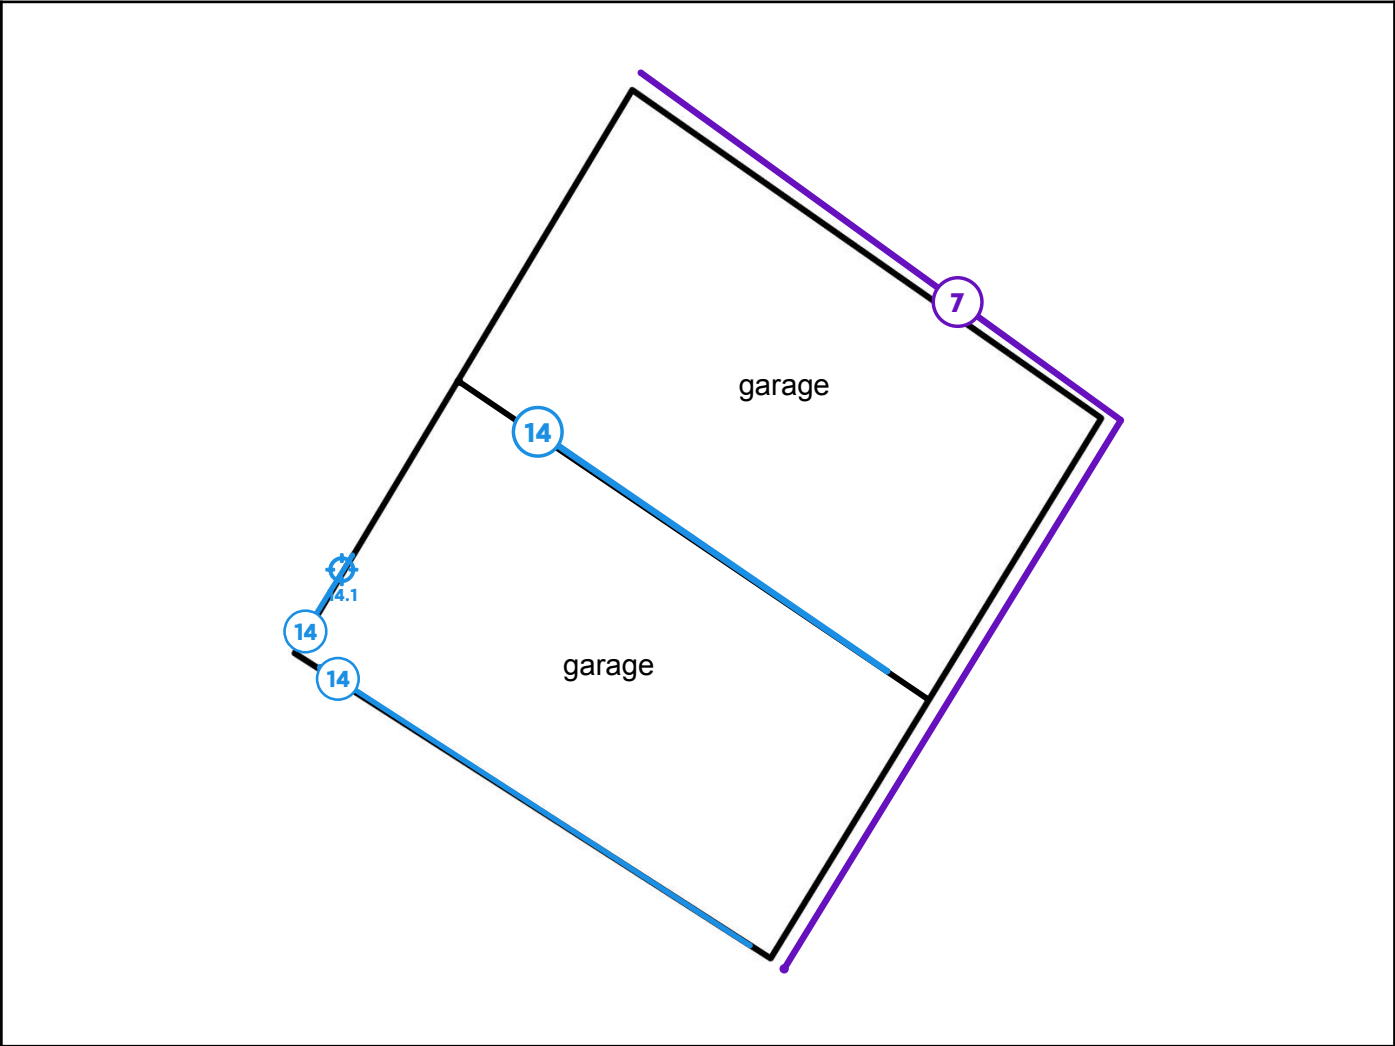
Plan 2.1: Garages plan

Beschrijving	Type	Actie
7. zijkant en achterzijde bijgebouw - niet inspecteerbaar	Beperking	-
14. P2 mastiek glas-beton bijgebouw	Geen asbest	-
14.1 Code: P2	Puntmonster	-

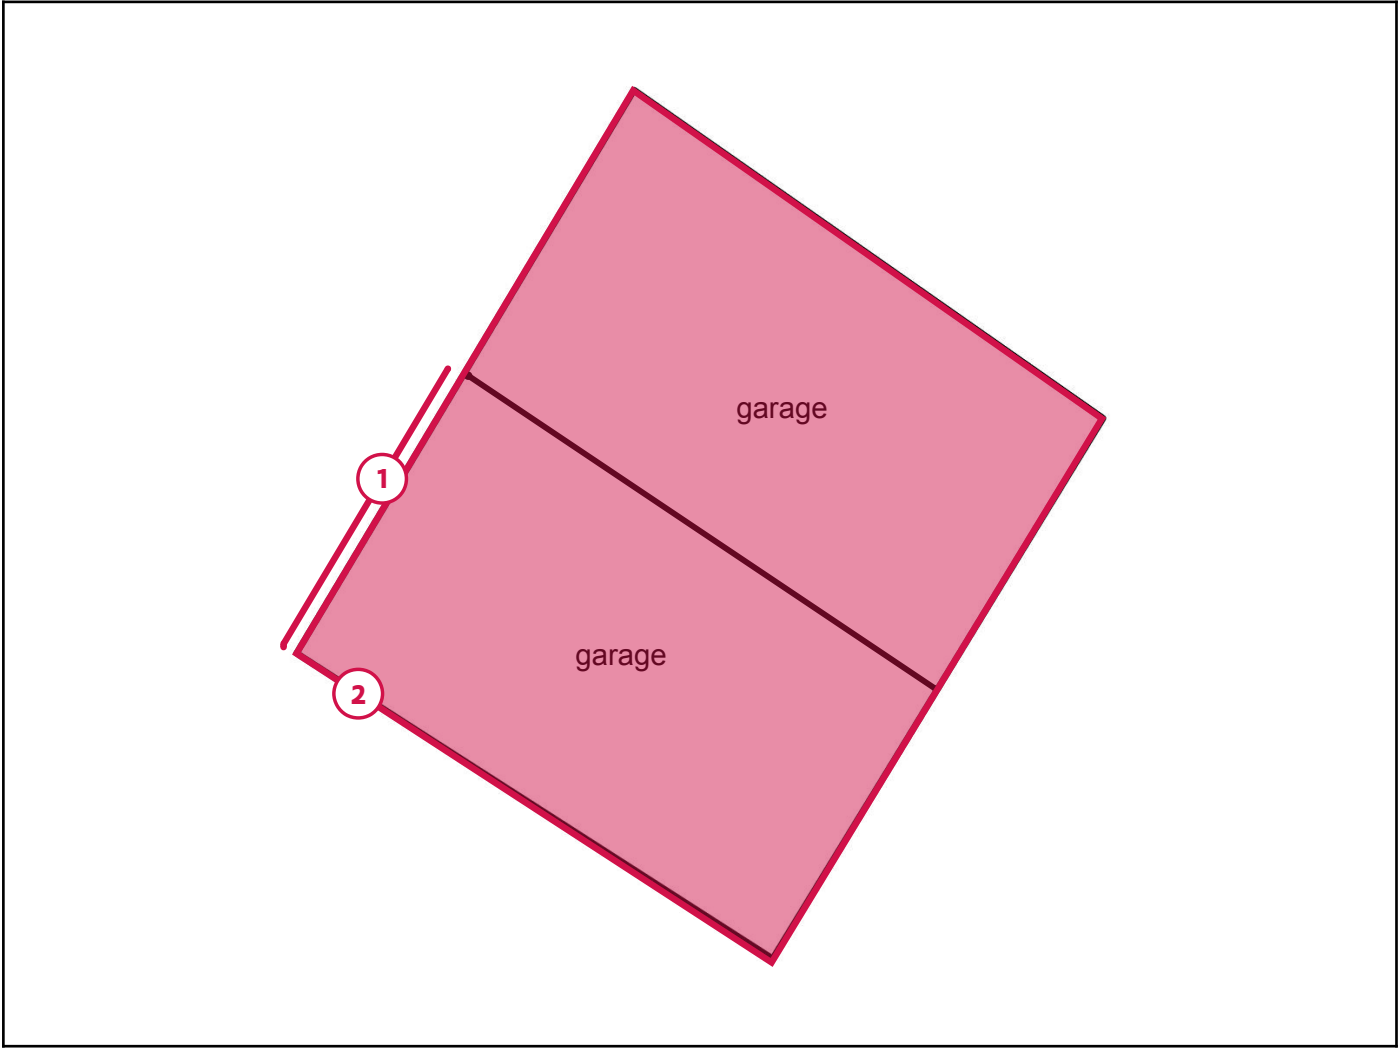
Plan 2.2: Garages plan

Beschrijving	Type	Actie
1. menuiserie platen bijgebouw	Asbestmateriaal	Dringend verwijderen
2. asbestcement golfplaten	Asbestmateriaal	Dringend verwijderen
