Asbestinventarisatetest

Rozenstraat 88, 9500 Geraardsbergen

Attestnummer : 20250714-000367.000

Uitgegeven op : 14.07.2025

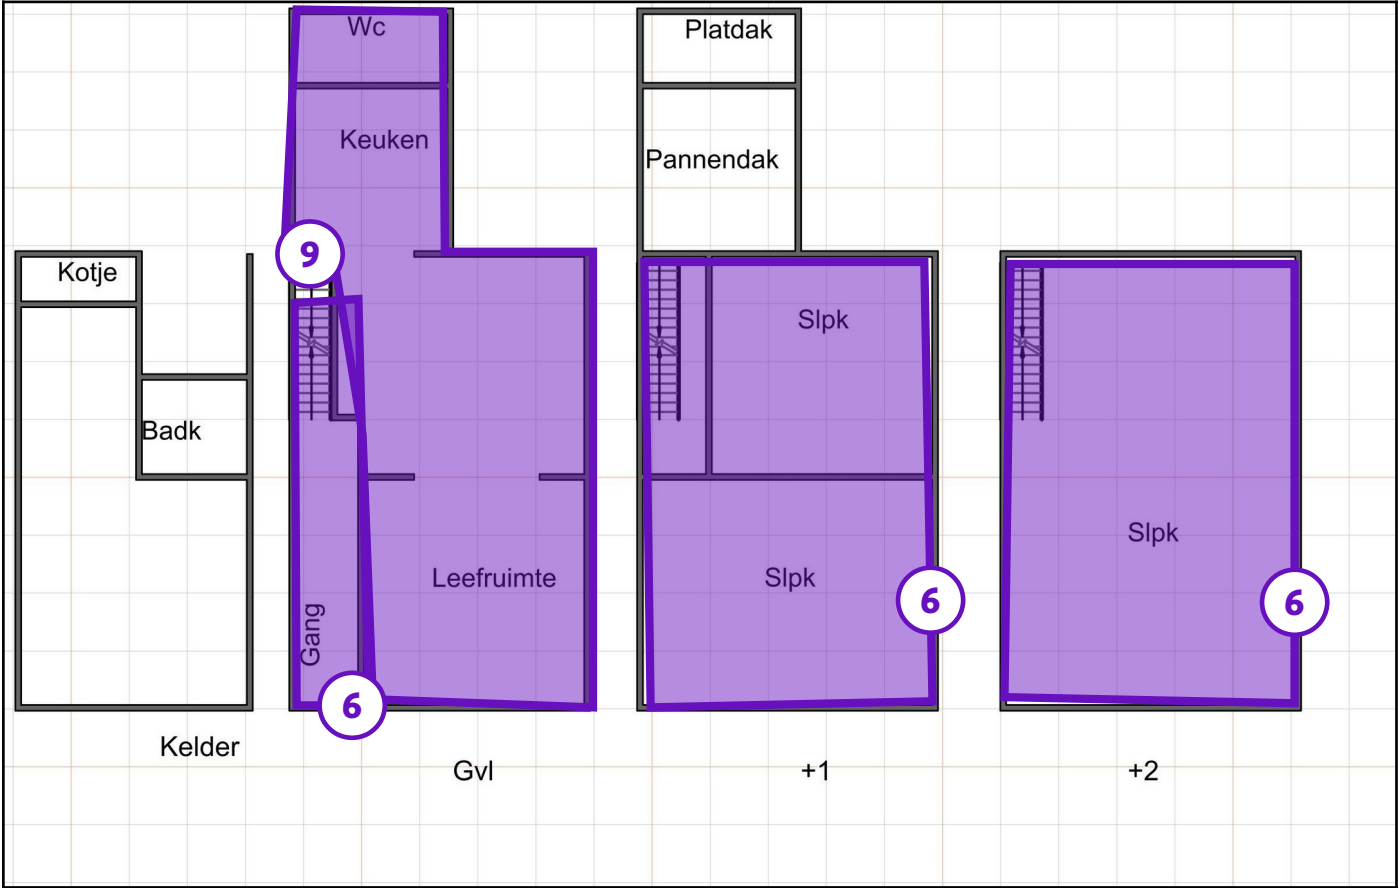
Plan 1.3: Schema woning

Beschrijving	Type	Actie
6. Plafonds: gipskarton beplating.	Advies	-
9. Plafonds: lambriseringen.	Advies	-

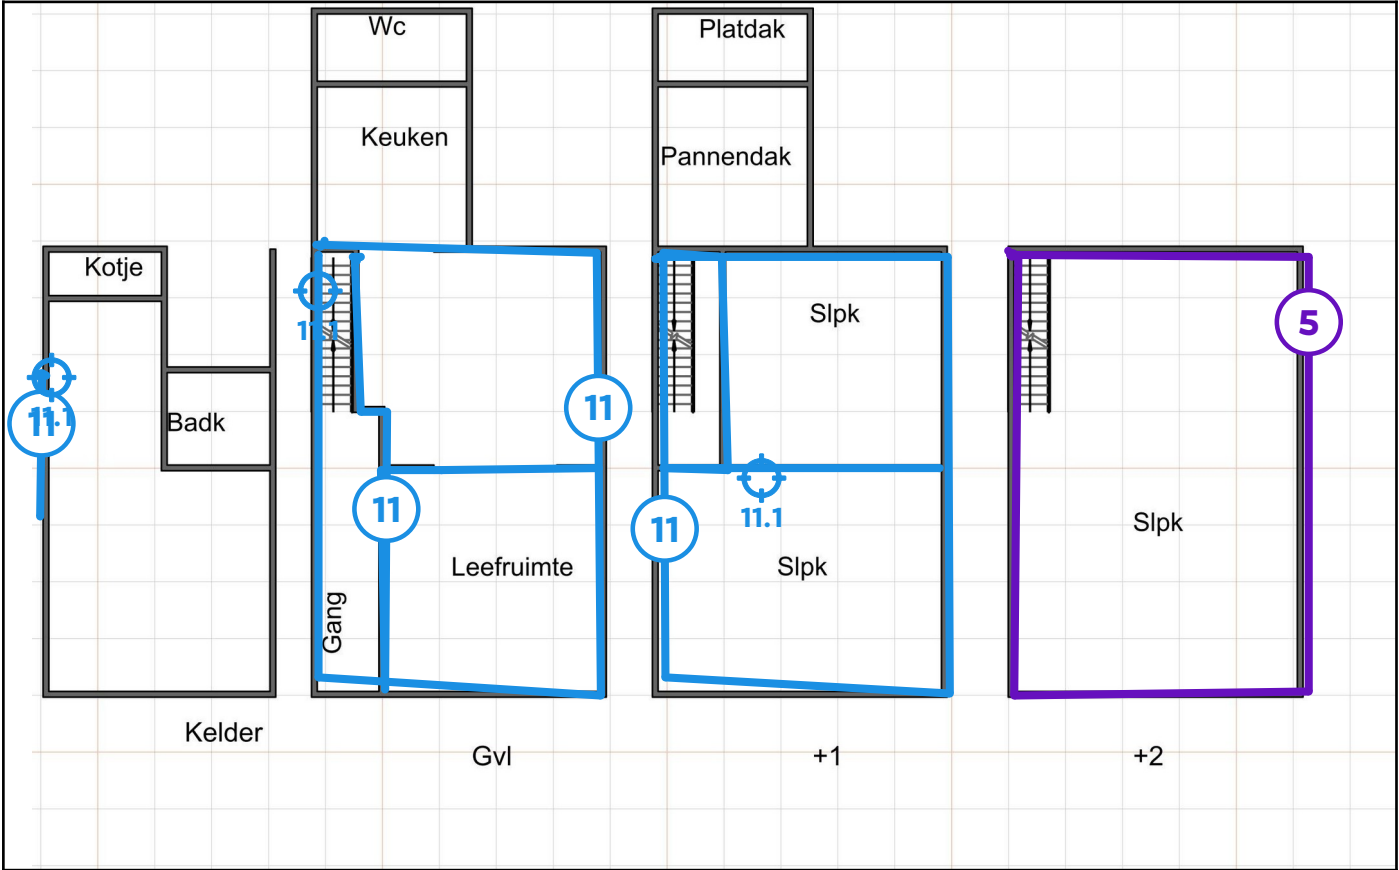
Plan 1.4: Schema woning

Beschrijving	Type	Actie
5. Wanden: gipskarton beplating.	Advies	-
11. Wanden: pleisterwerk	Geen asbest	-
11.1 Code: 101	Mengmonster	-
