Asbestinventarisatetest

Oude Zoerlebaan 137, 2260 Westerlo

Attestnummer : 20250708-000335.001

Niet-asbestveilig

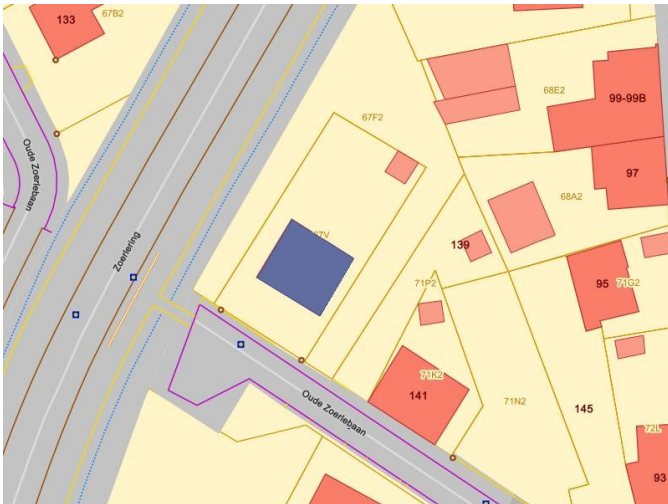
Zone 1: Hoofdgebouw

2 Asbestmaterialen

1 Beperking

2 Geen asbest

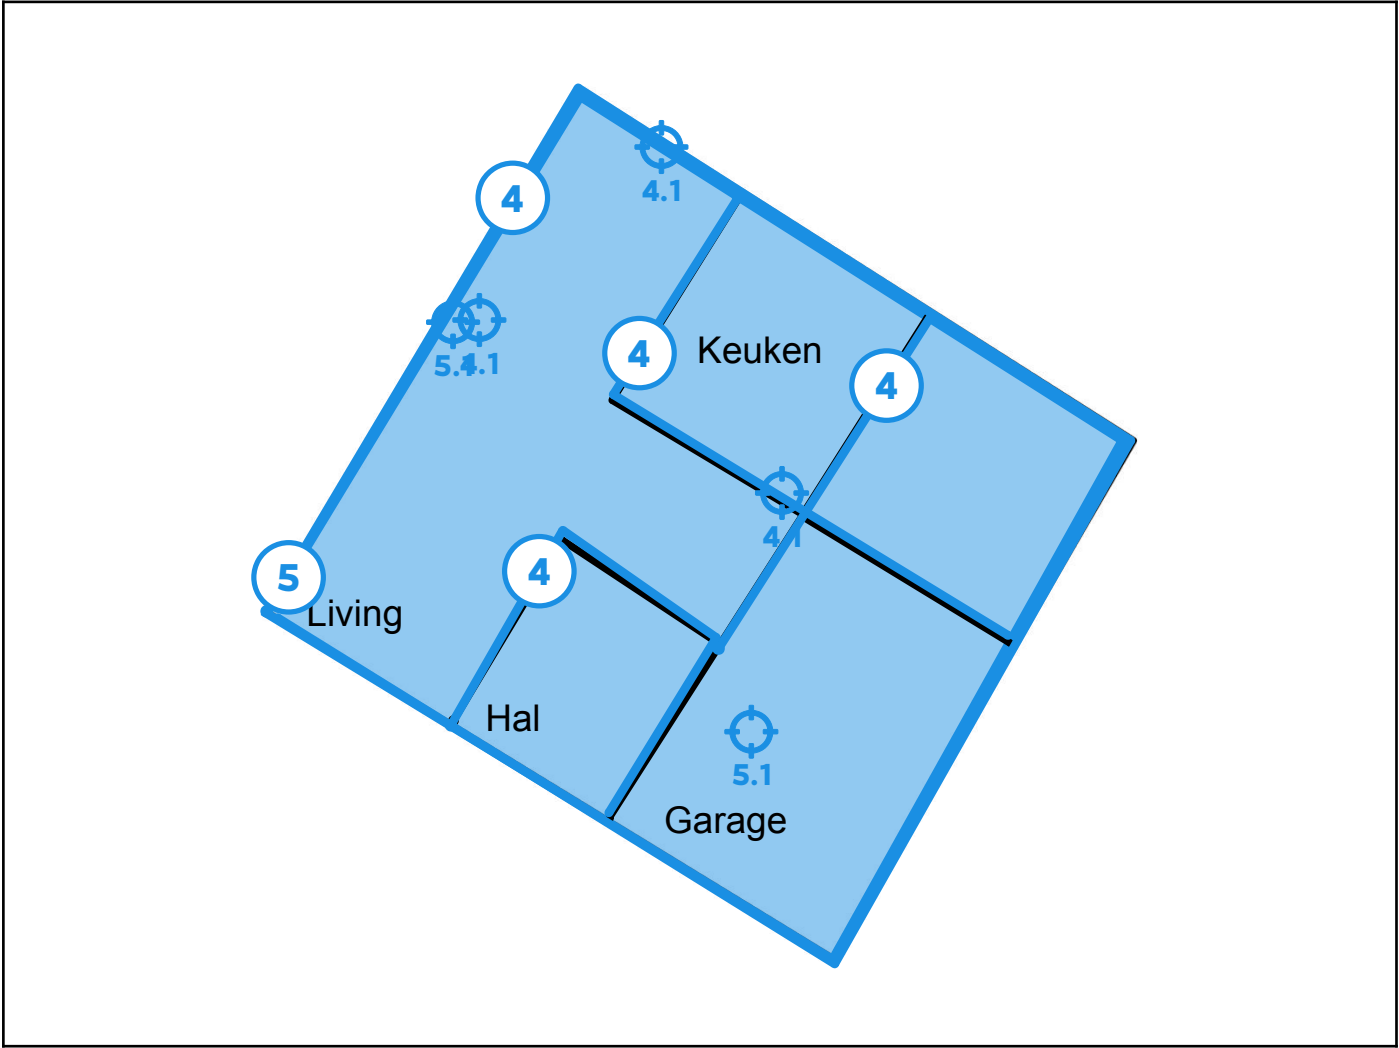
Plan 1.2: Gelijkvloers

Beschrijving	Type	Actie
4. Pleisterwerk muren	Geen asbest	-
4.1 Code: 0.1	Mengmonster	-
5. Pleisterwerk plafond	Geen asbest	-
5.1 Code: 0.2	Mengmonster	-

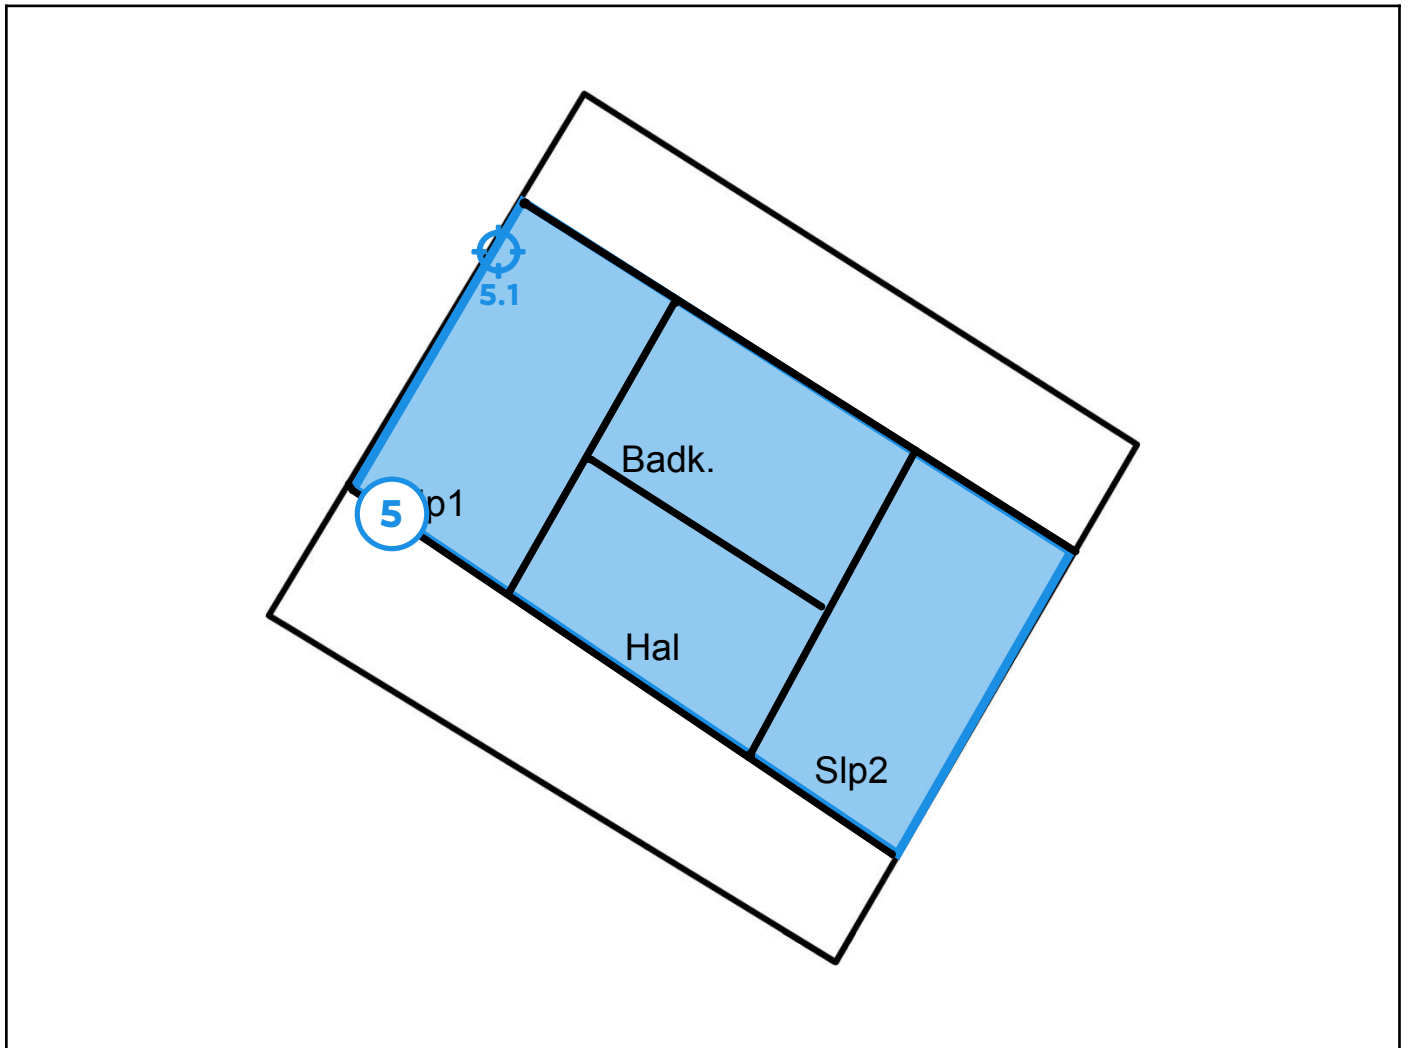
Plan 1.3: 1e Verdieping

Beschrijving	Type	Actie
5. Pleisterwerk plafond	Geen asbest	-
5.1 Code: 0.2	Mengmonster	-

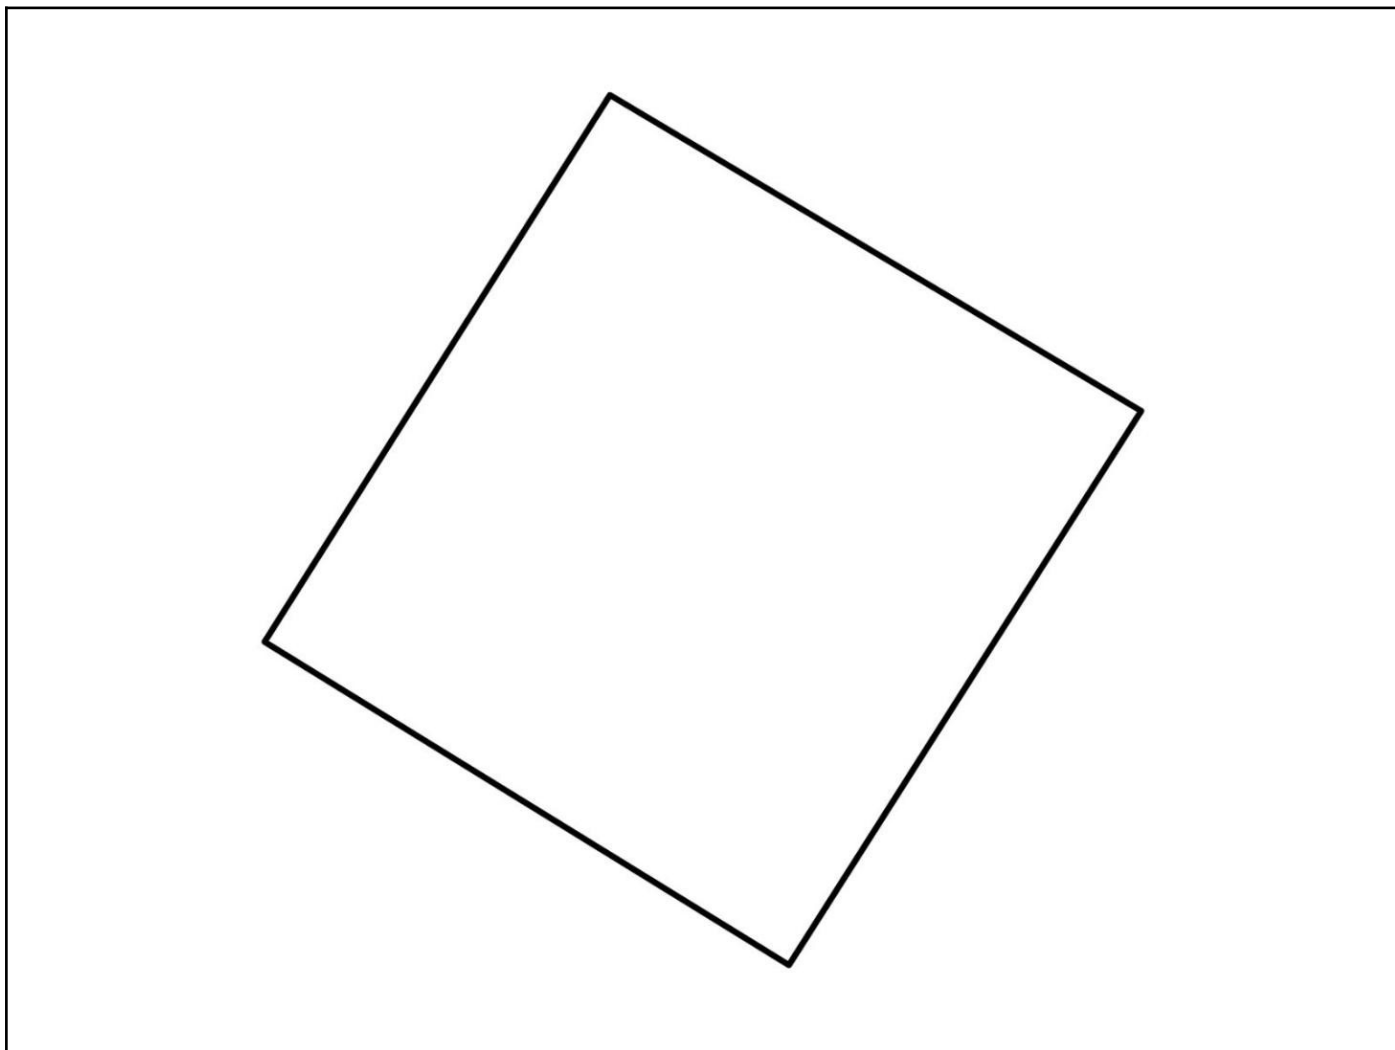
Plan 2.1: Tuinhuis

- 0 Asbestmaterialen
- 0 Beperkingen
- 0 Uitsluitingen
- 0 Roerende goederen
- 0 Puin, steenslag, (water)bodem
- 0 Adviezen
- 0 Geen asbest

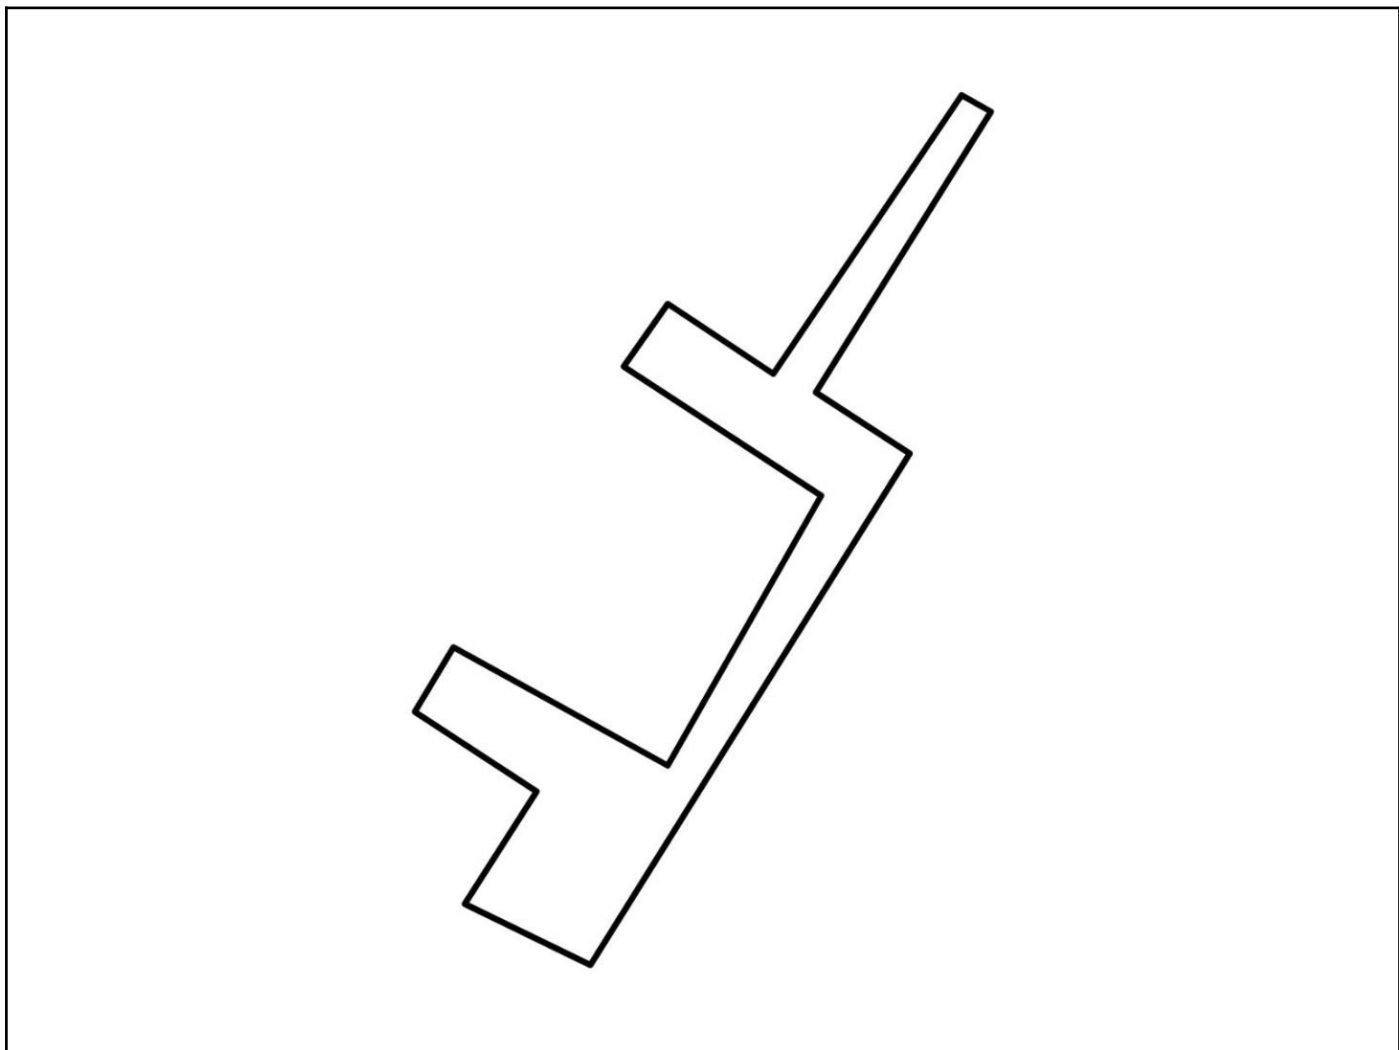
Plan 3.1: Pad

- 0 Asbestmaterialen
- 0 Beperkingen
- 0 Uitsluitingen
- 0 Roerende goederen
- 0 Puin, steenslag, (water)bodem
- 0 Adviezen
- 0 Geen asbest
