Asbestinventarisatetest

Reynaertstraat 6, 8710 Wielsbeke

Attestnummer : **20241231-000141.000**

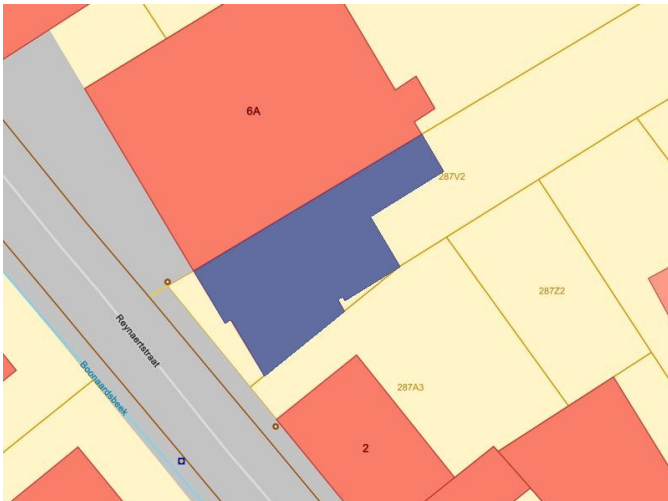
Zone 1: Hoofdgebouw

- 0 Asbestmaterialen
- 0 Beperkingen
- 0 Uitsluitingen
- 0 Roerende goederen
- 0 Puin, steenslag, (water)bodem
- 0 Adviezen
- 3 Geen asbest**

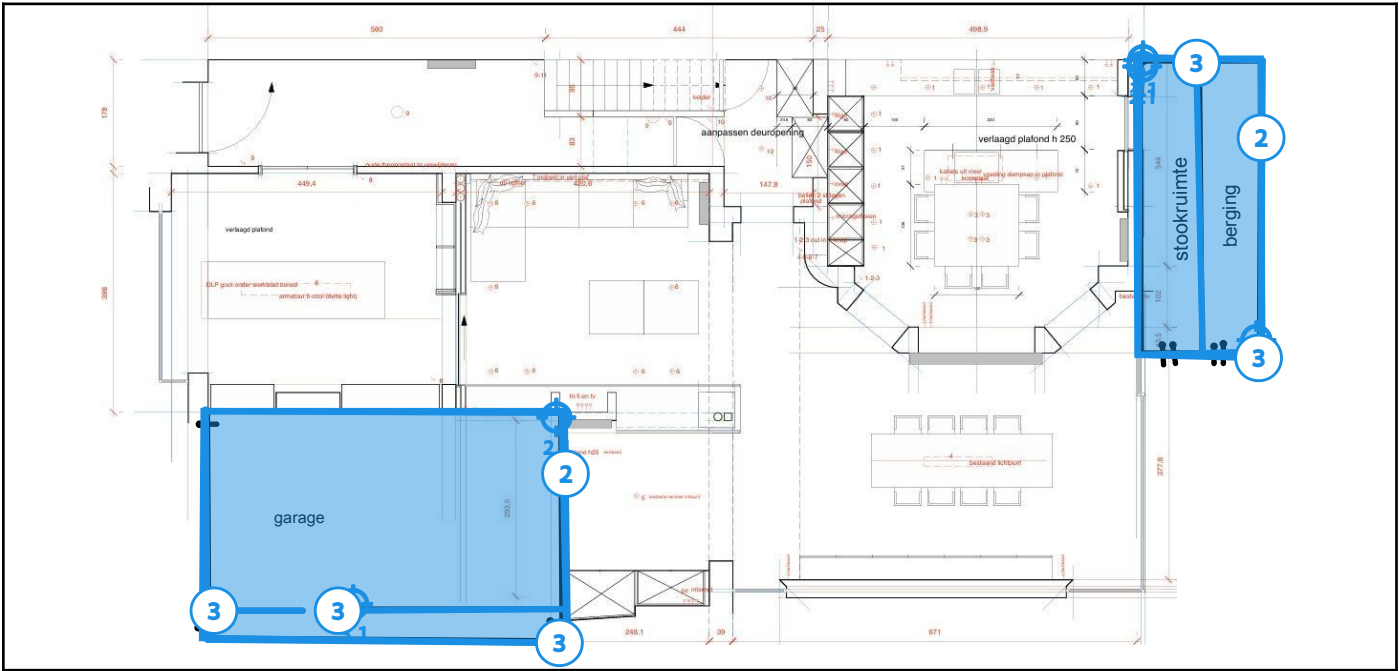
Plan 1.1: Plan gelijkvloers

Beschrijving	Type	Actie
2. Pleister plafonds	Geen asbest	-
2.1 Code: Staal 2	Mengmonster	-
3. Pleister wanden	Geen asbest	-
3.1 Code: Staal 1	Mengmonster	-

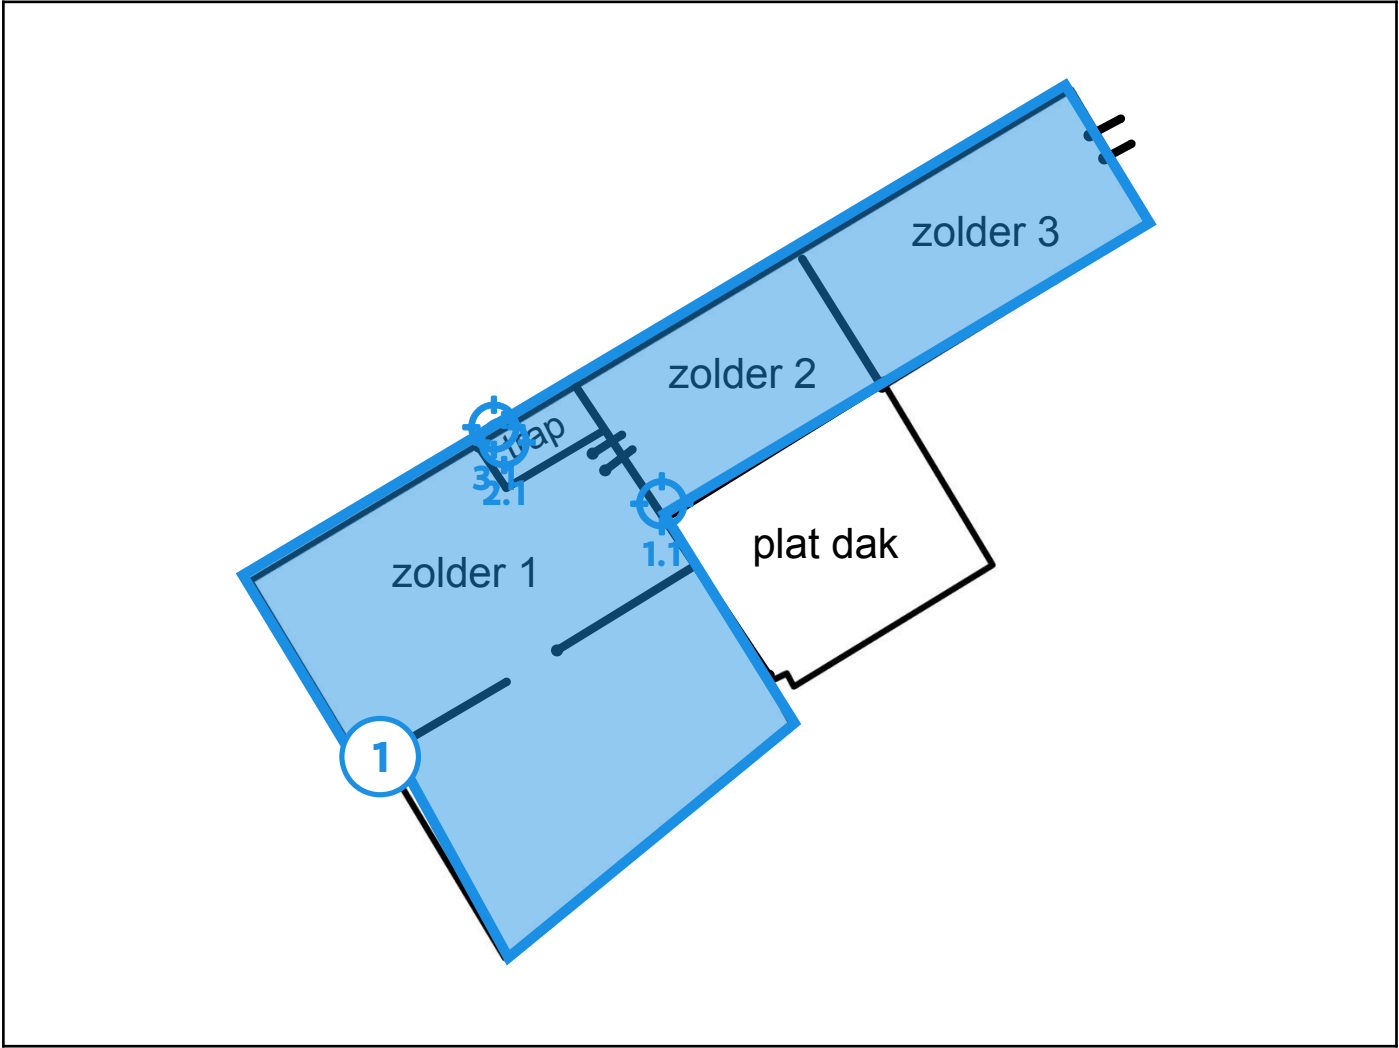
Plan 1.3: Plan zolders

Beschrijving	Type	Actie
1. Onderdakplaat menuserite woning	Geen asbest	-
1.1 Code: Staal 3	Puntmonster	-
2. Pleister plafonds	Geen asbest	-
2.1 Code: Staal 2	Mengmonster	-
3. Pleister wanden	Geen asbest	-
3.1 Code: Staal 1	Mengmonster	-

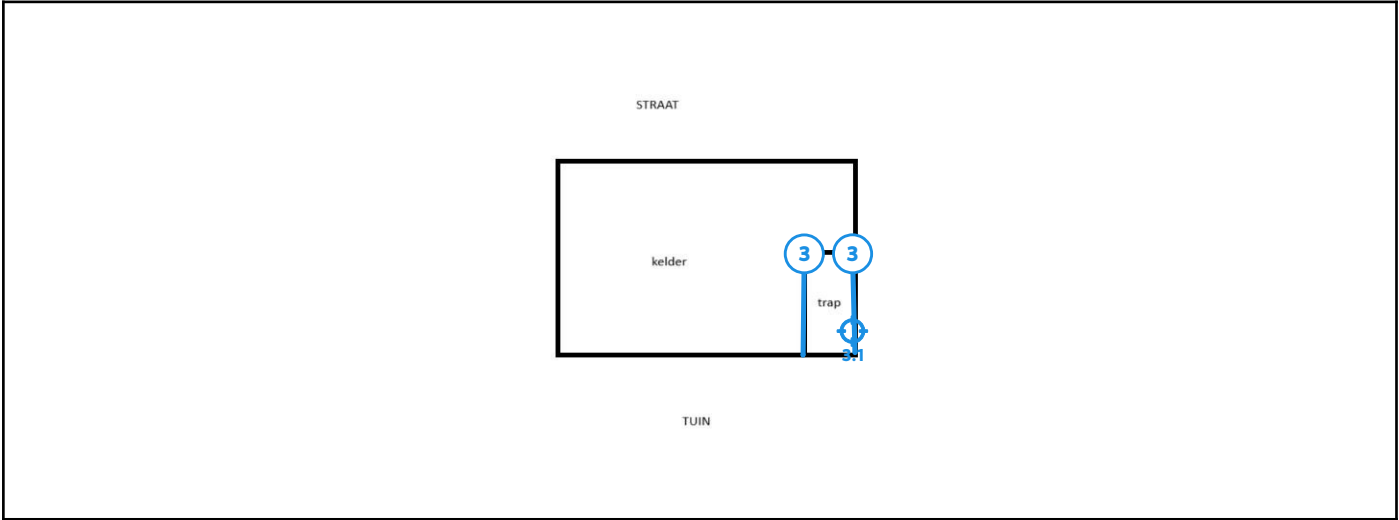
Plan 1.4: Plan kelder

Beschrijving	Type	Actie
3. Pleister wanden	Geen asbest	-
3.1 Code: Staal 1	Mengmonster	-

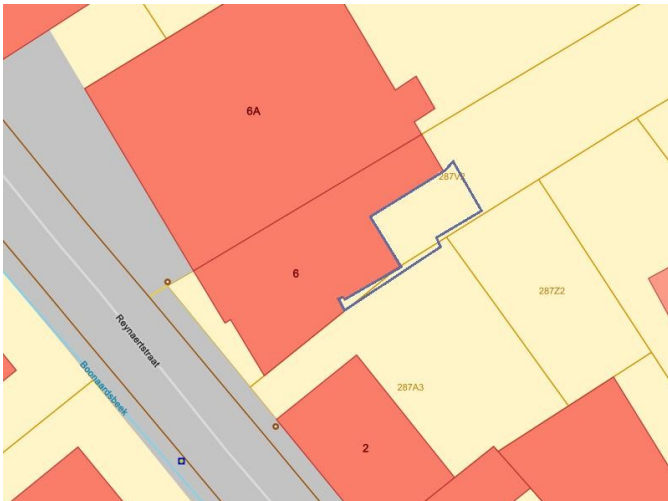
Zone 2: Verharding

- 0 Asbestmaterialen
- 0 Beperkingen
- 0 Uitsluitingen
- 0 Roerende goederen
- 0 Puin, steenslag, (water)bodem
- 0 Adviezen
- 0 Geen asbest

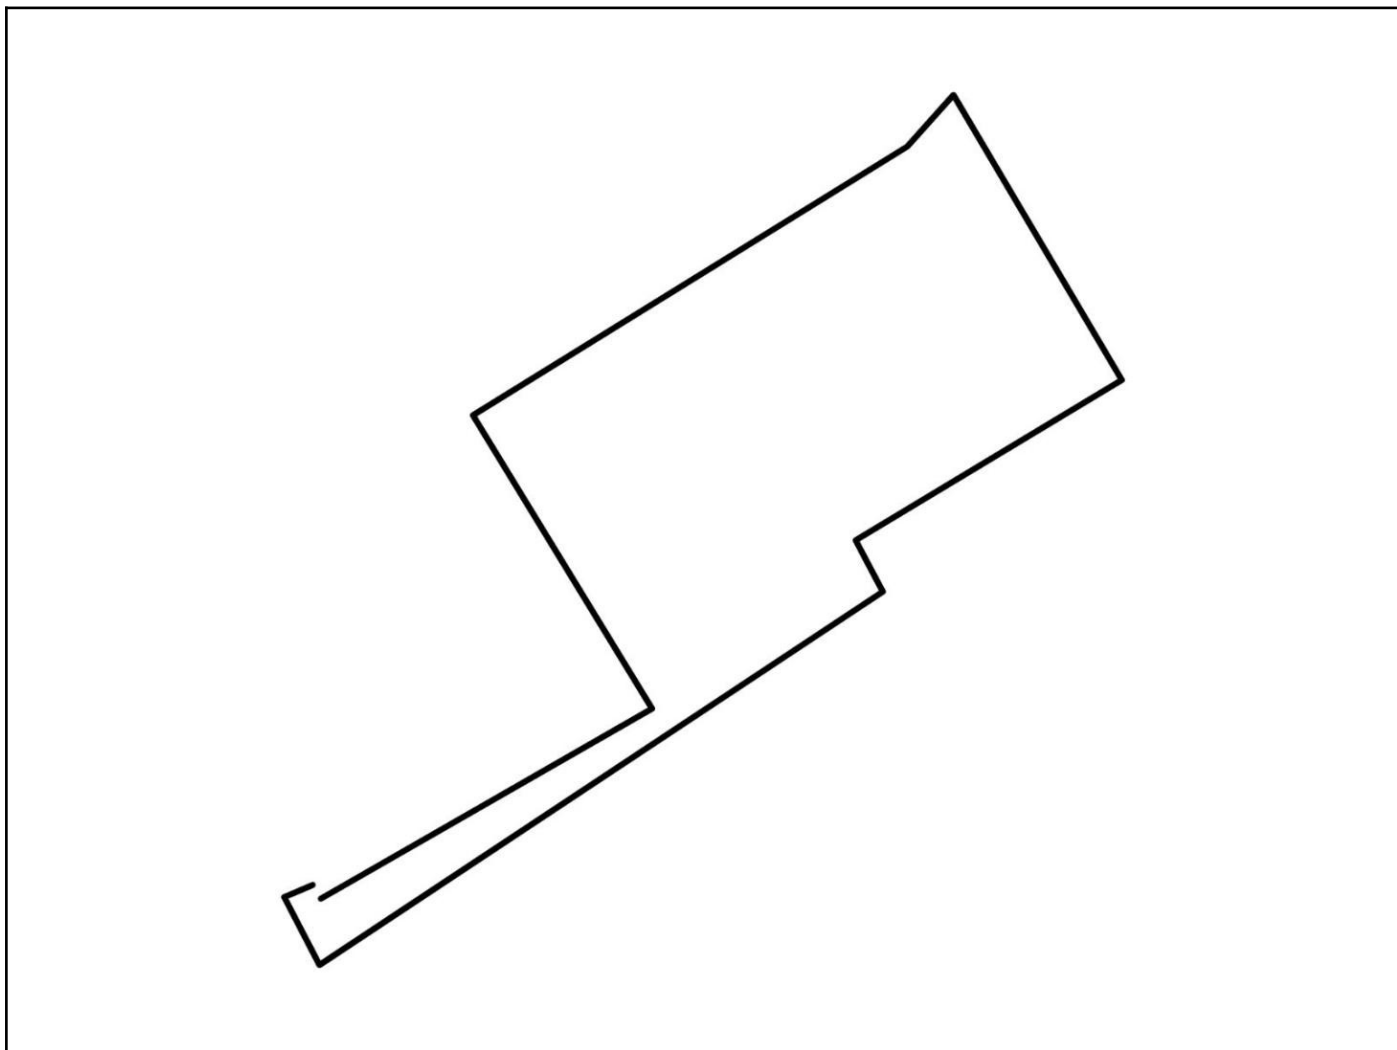
Plan 2.1: Verharding plan

Geen asbest
