# Asbestinventarisatattest

Ninovestraat 19B, 9600 Ronse

Attestnummer : 20250722-000138.000

**Niet-asbestveilig**

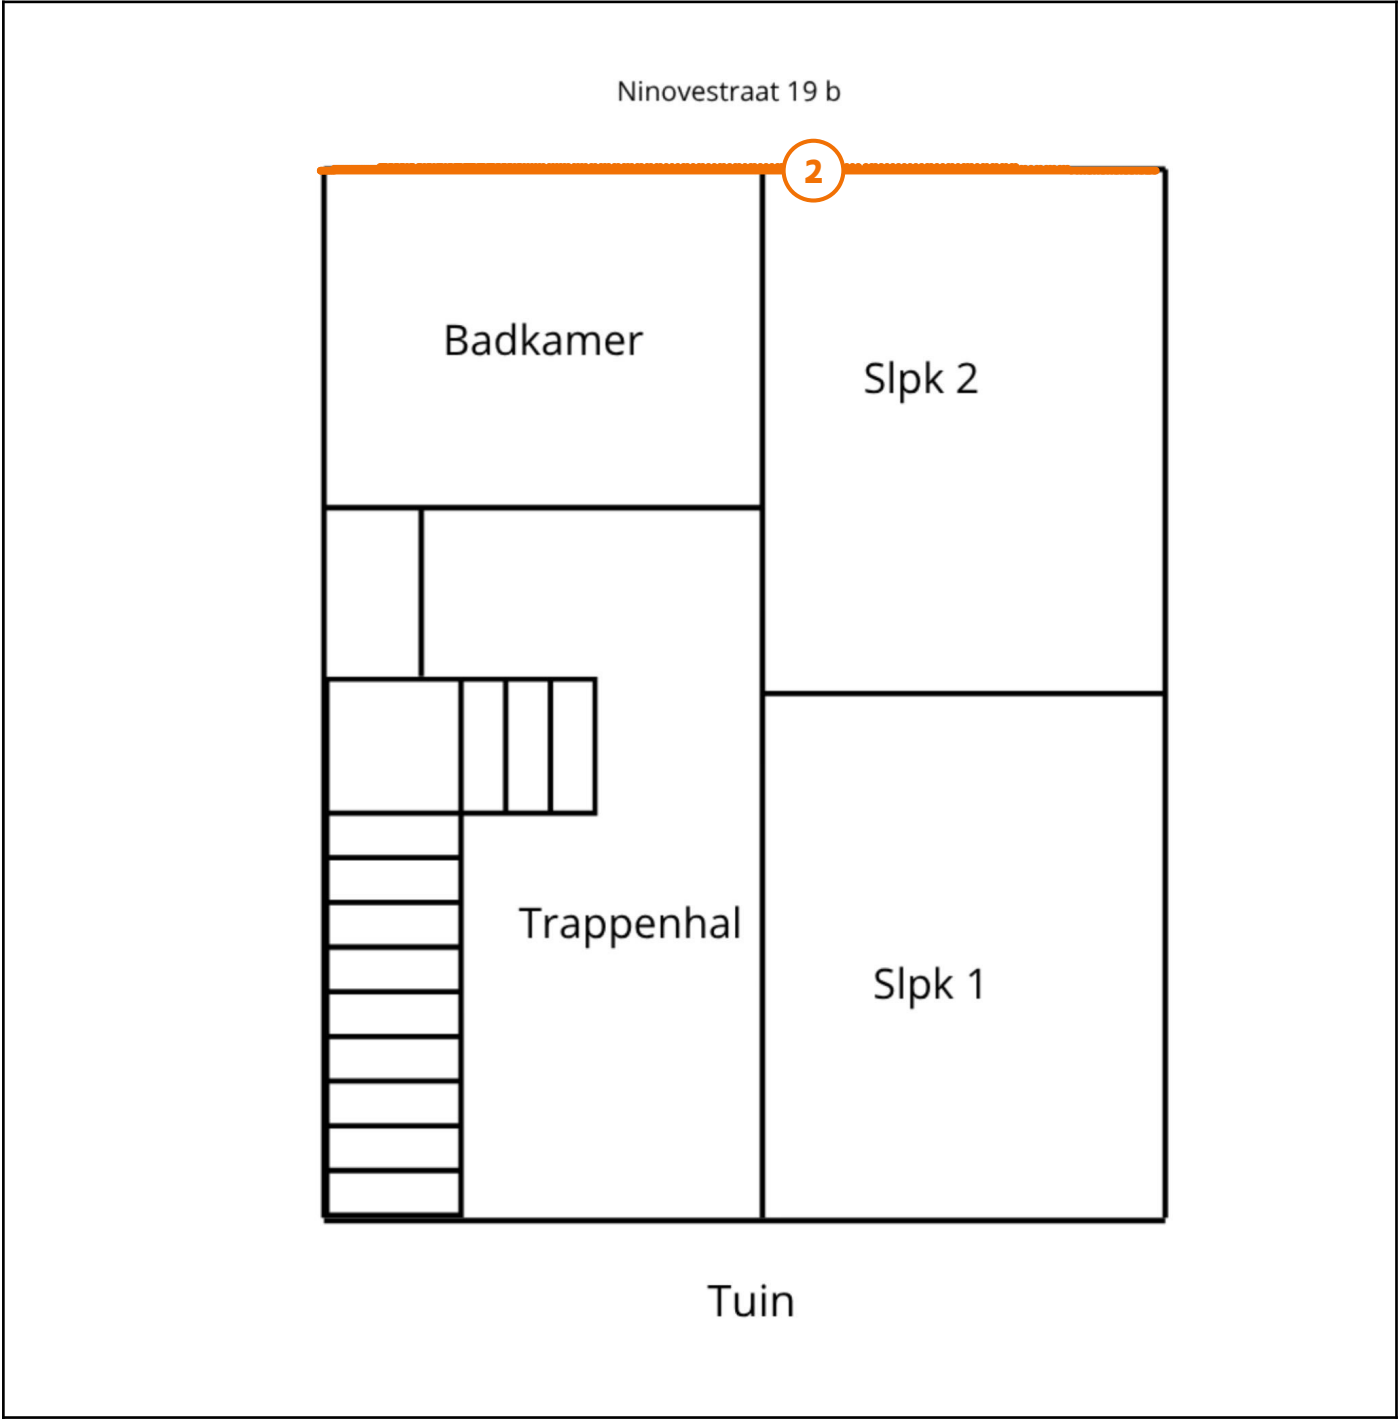
# Plan 1.5: Verdieping

| Beschrijving | Type | Actie |
|---|---|---|
| 2. Asbestcement gevelleien | Asbestmateriaal | Verwijderen |

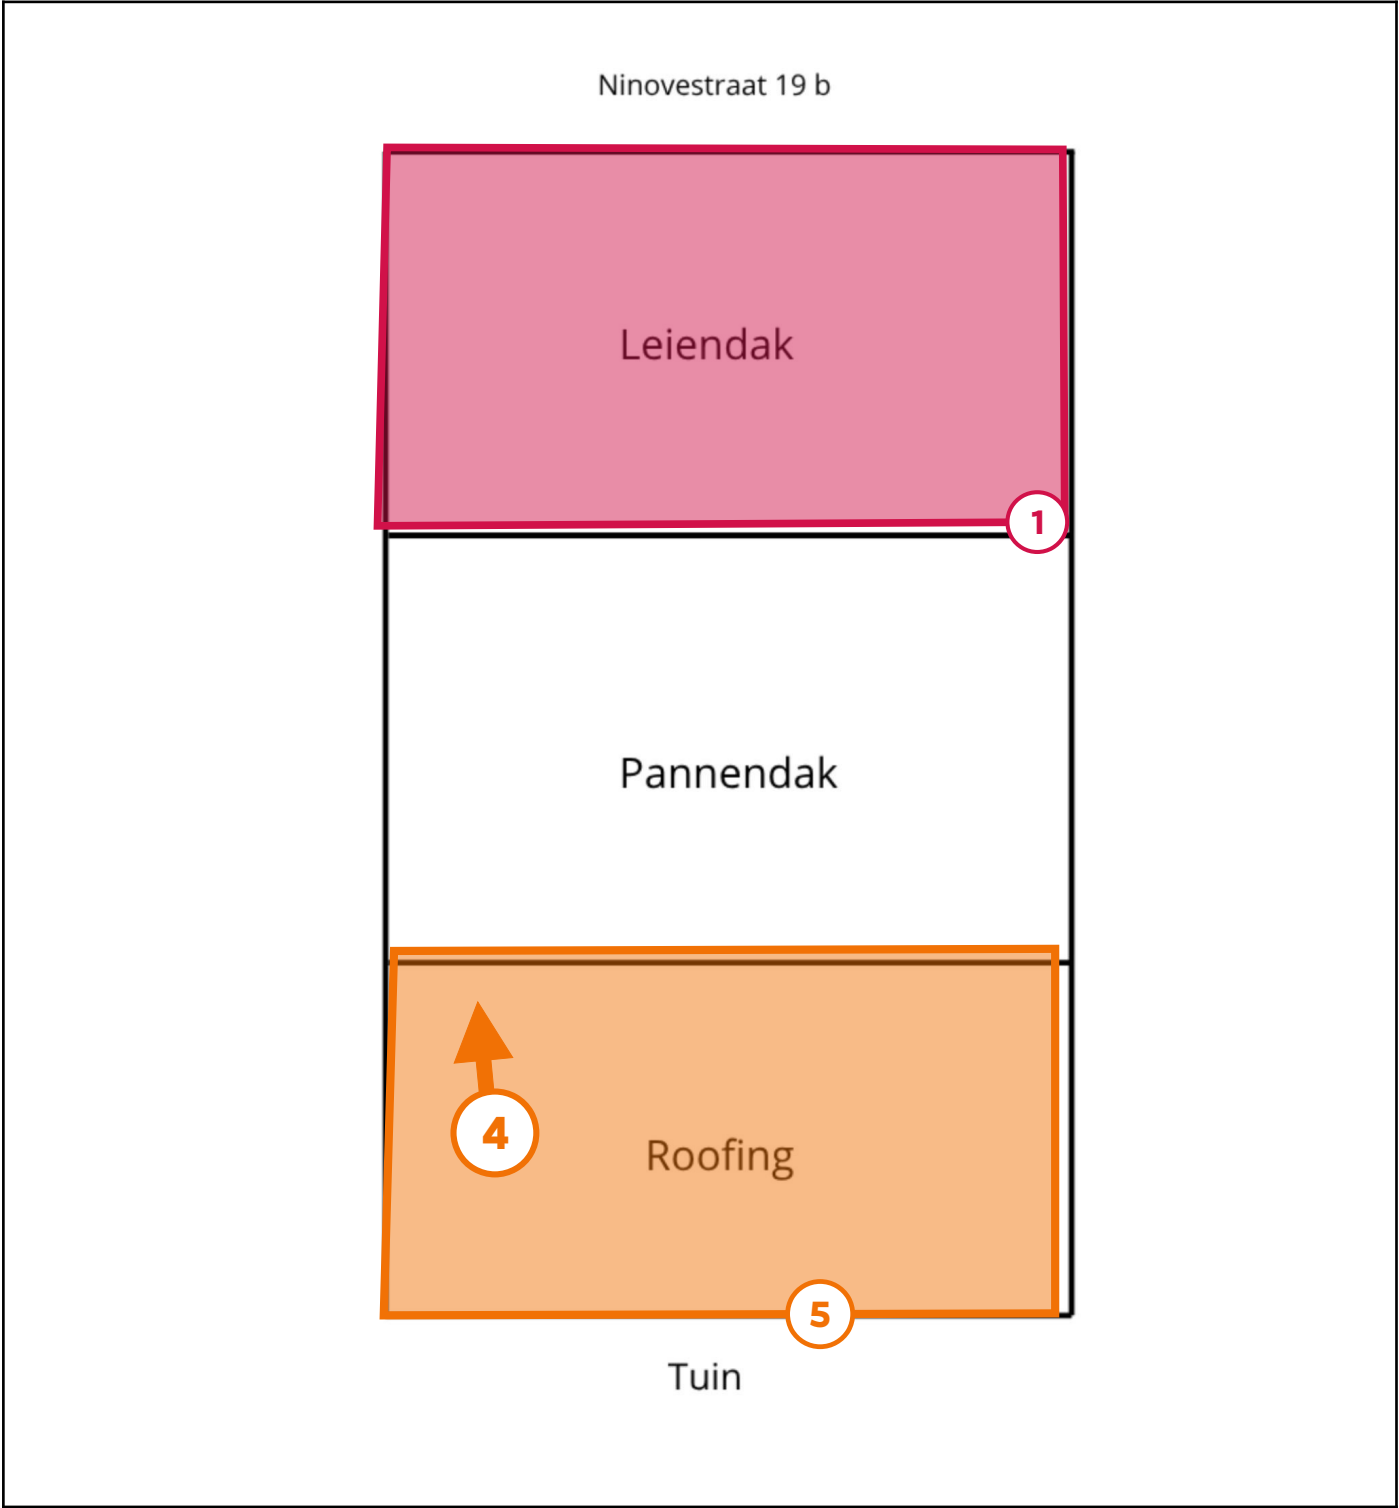
# Plan 1.14: Dak

| 5. Roofing | Asbestmateriaal | Verwijderen |
