Asbestinventarisatetest

Kiliaanstraat 10, 2570 Duffel

Attestnummer : 20250426-000057.000

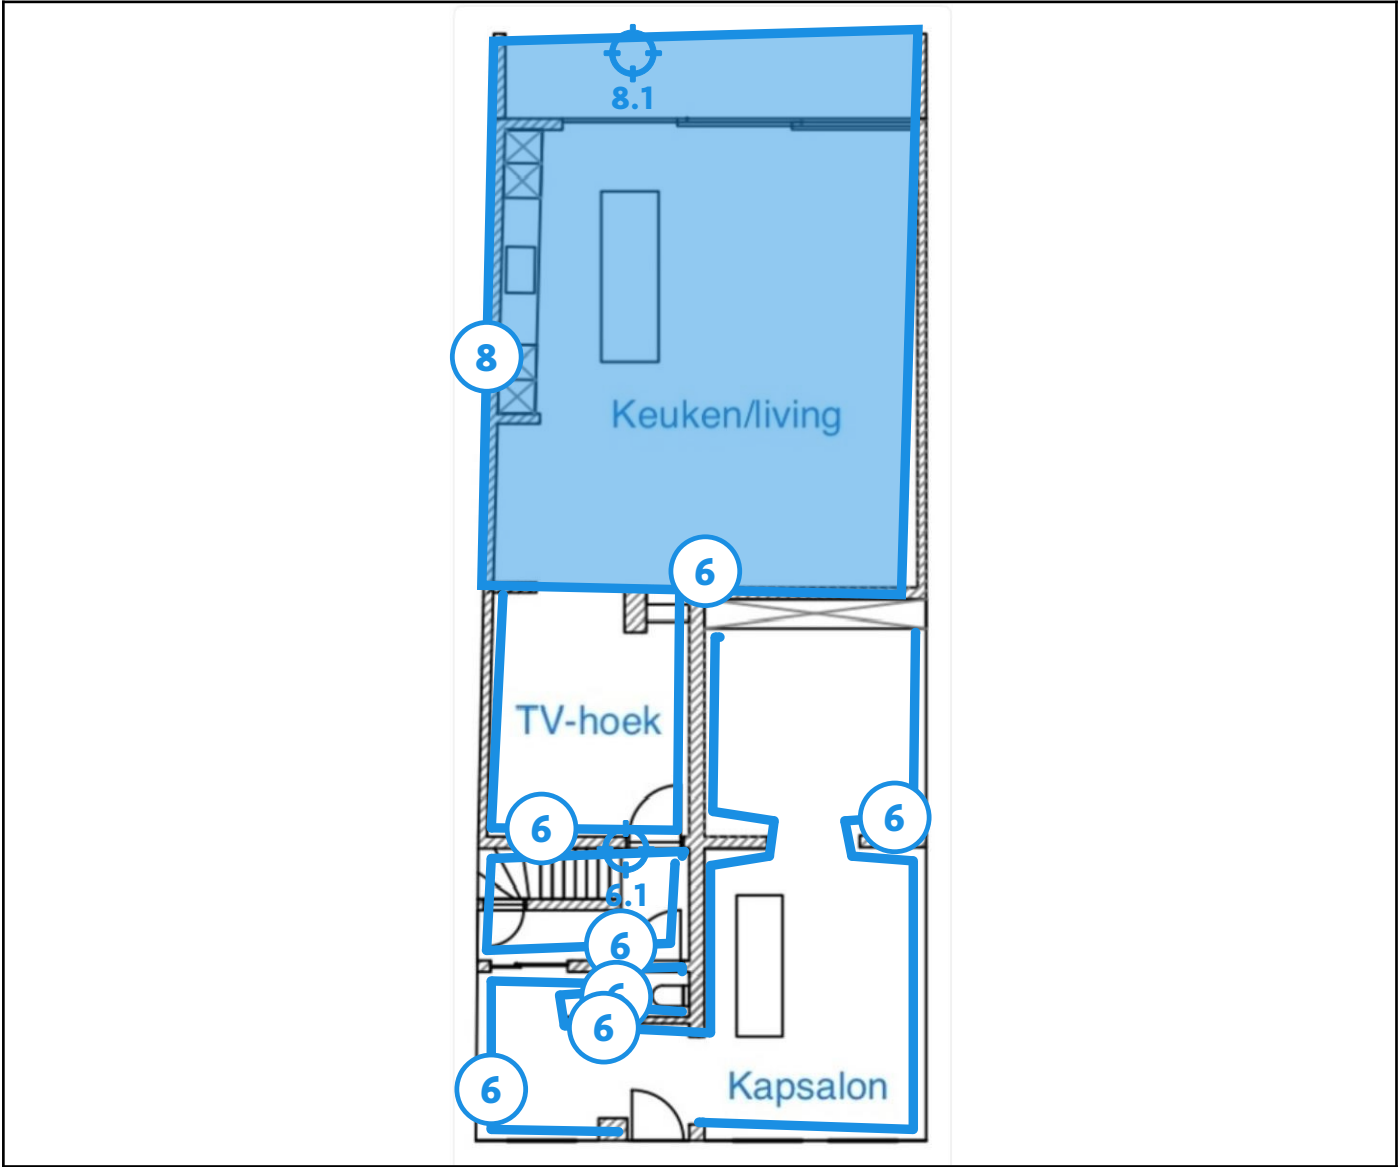
Plan 1.2: Gelijkvloers

Beschrijving	Type	Actie
6. Binnenmuren pleister	Geen asbest	-
6.1 Code: 46218/02	Mengmonster	-
8. Plat dak achter de woning	Geen asbest	-
8.1 Code: 46218/03	Puntmonster	-

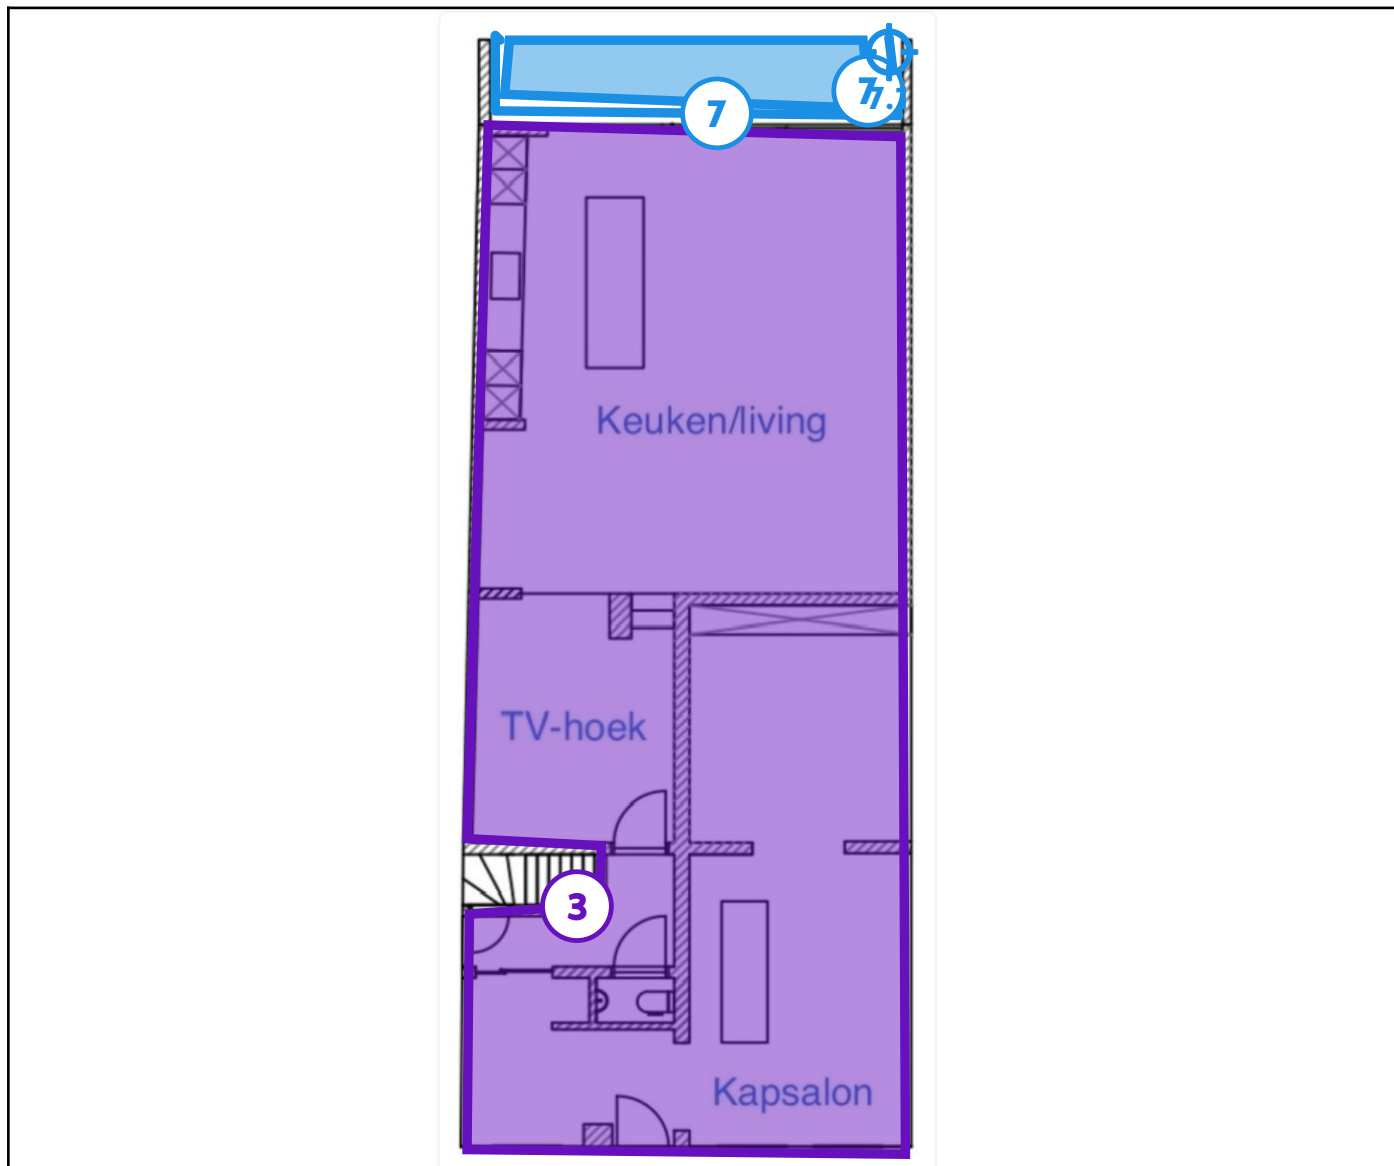
Plan 1.3: Gelijkvloers

Beschrijving	Type	Actie
3. Plafonds pleister	Advies	-
7. Crepi achtergevel gelijkvloers	Geen asbest	-
7.1 Code: 46218/04	Puntmonster	-

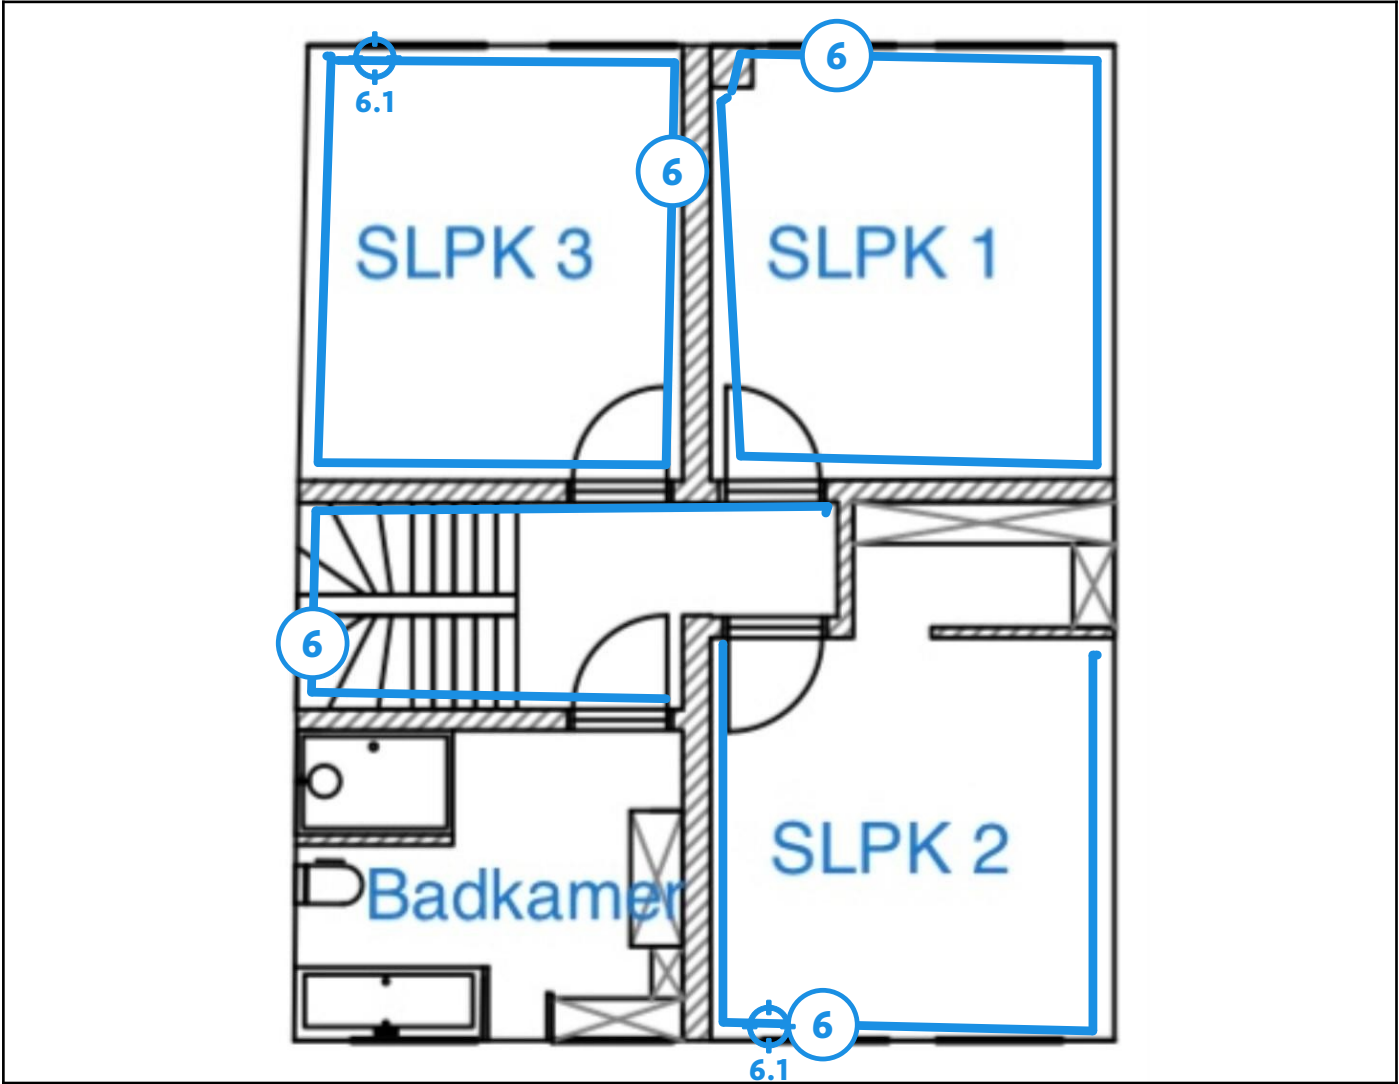
Plan 1.4: 1 ste verdieping

Beschrijving	Type	Actie
6. Binnenmuren pleister	Geen asbest	-
6.1 Code: 46218/02	Mengmonster	-

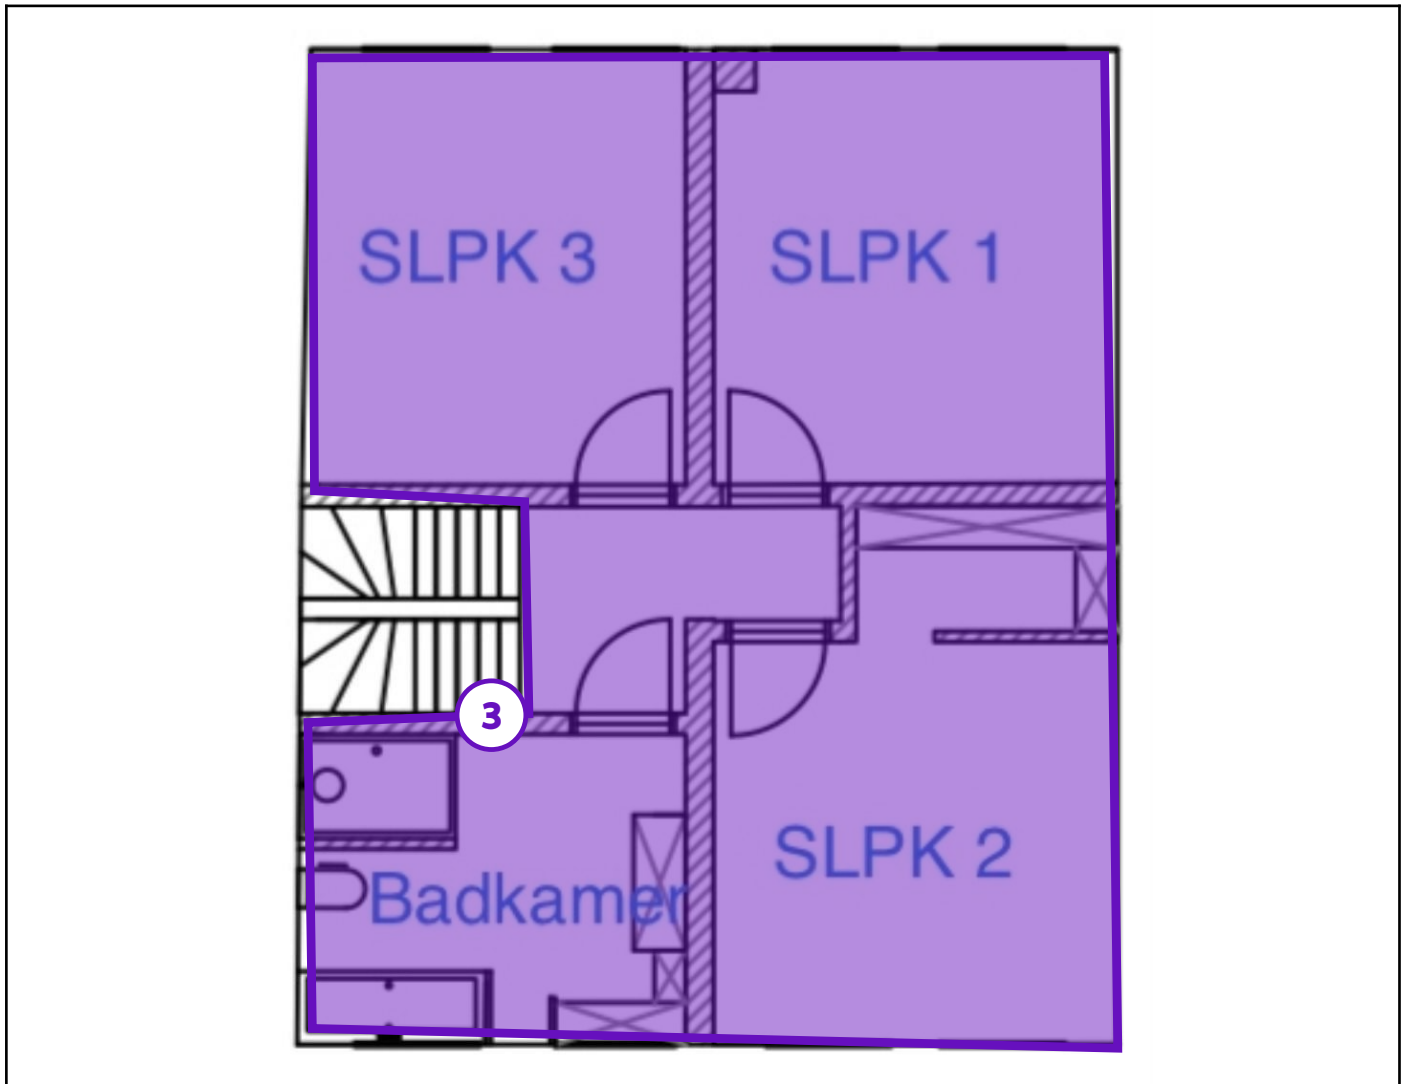
Plan 1.5: 1 ste verdieping

Beschrijving	Type	Actie
3. Plafonds pleister	Advies	-

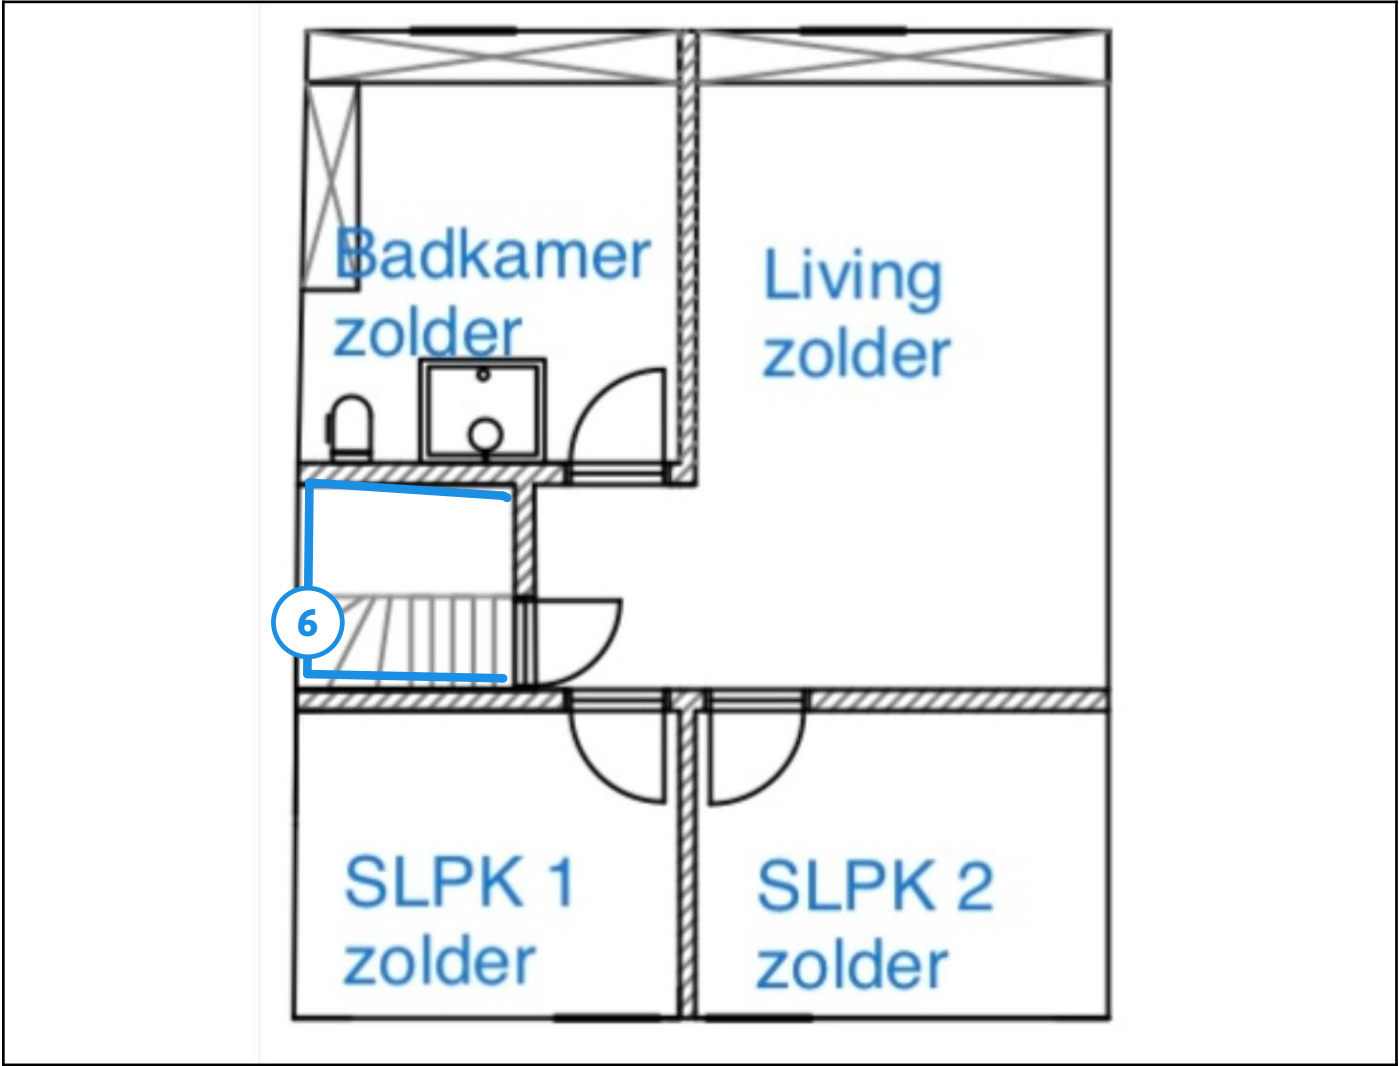
Plan 1.6: Zolderverdieping

Beschrijving	Type	Actie
6. Binnenmuren pleister	Geen asbest	-

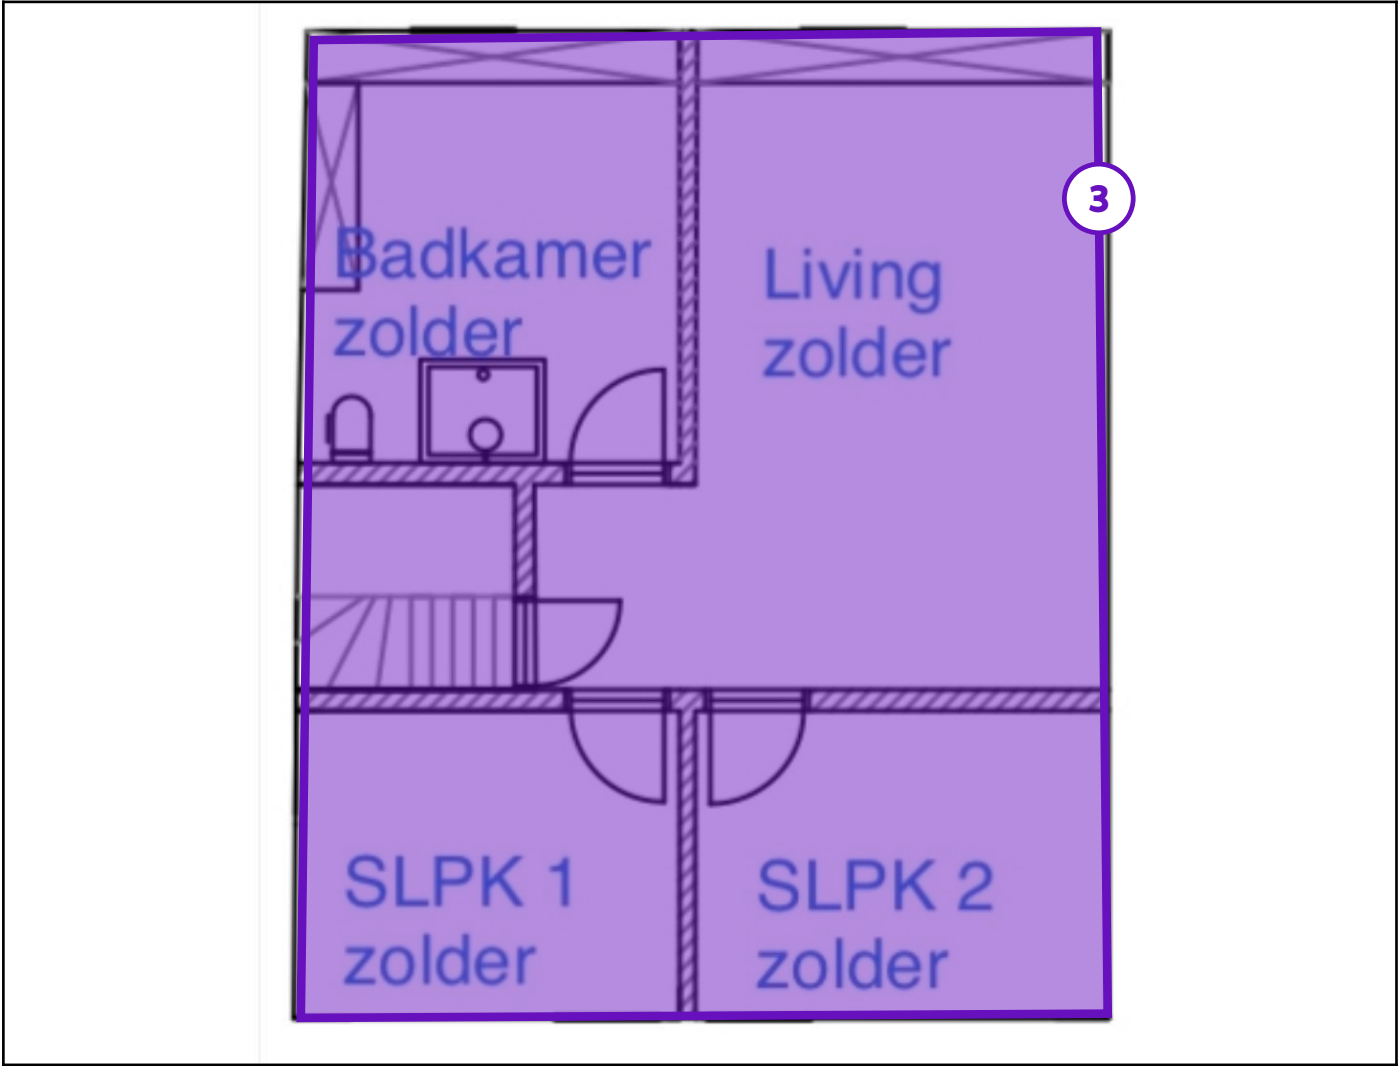
Plan 1.7: Zolderverdieping

Beschrijving	Type	Actie
3. Plafonds pleister	Advies	-

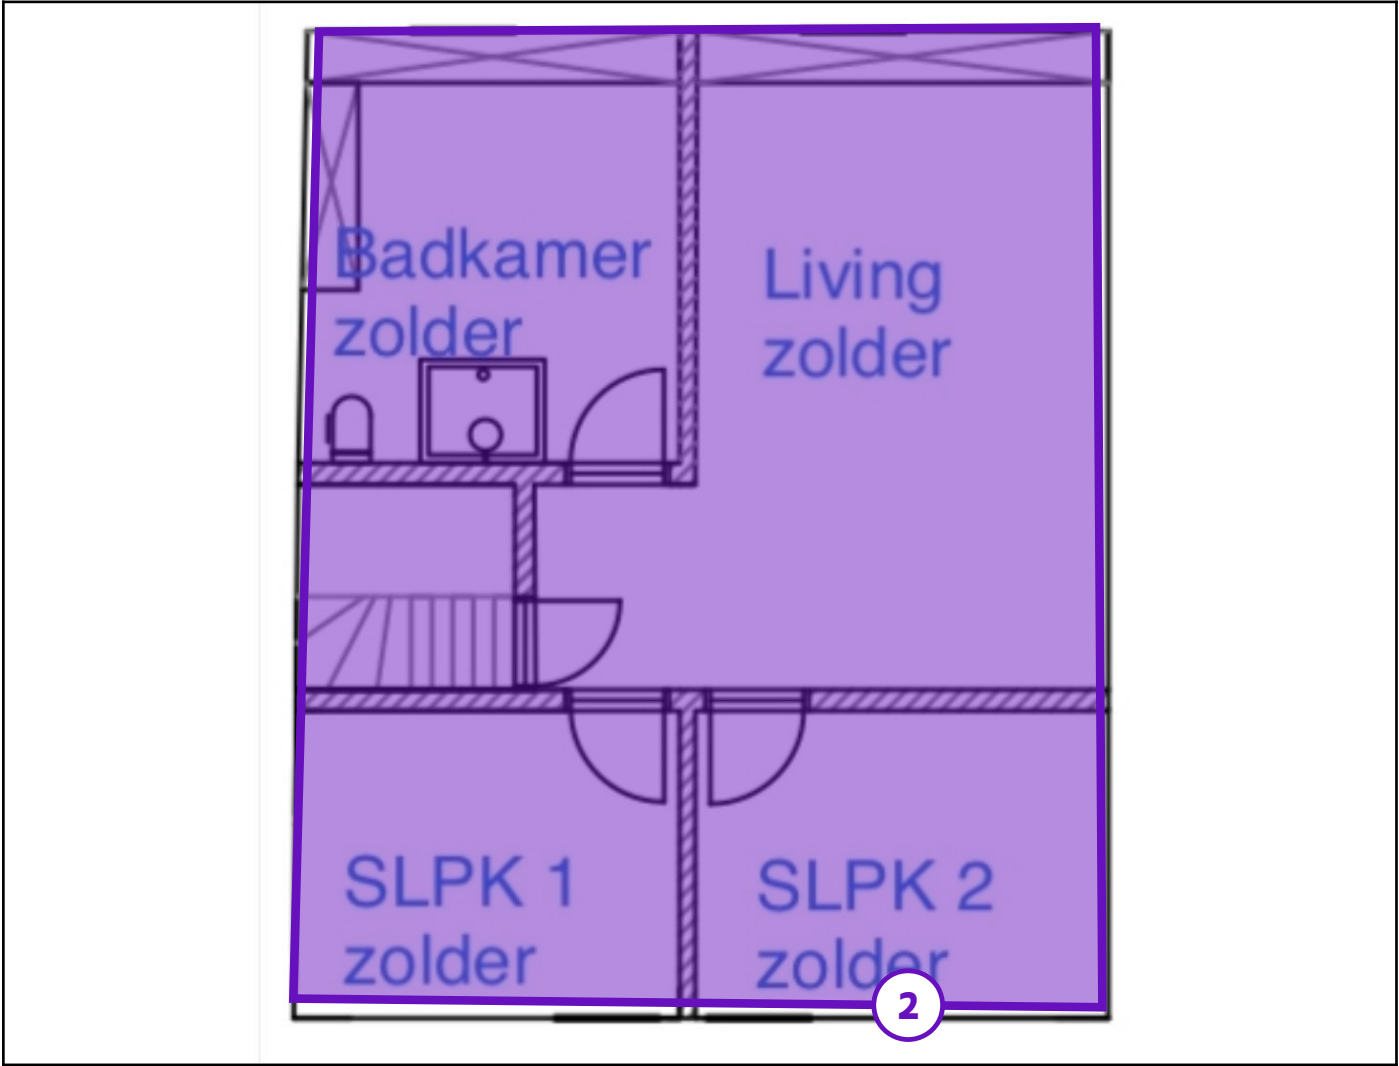
Plan 1.8: Zolderverdieping

Beschrijving	Type	Actie
2. Onderdak en dak hoofdgebouw	Advies	-

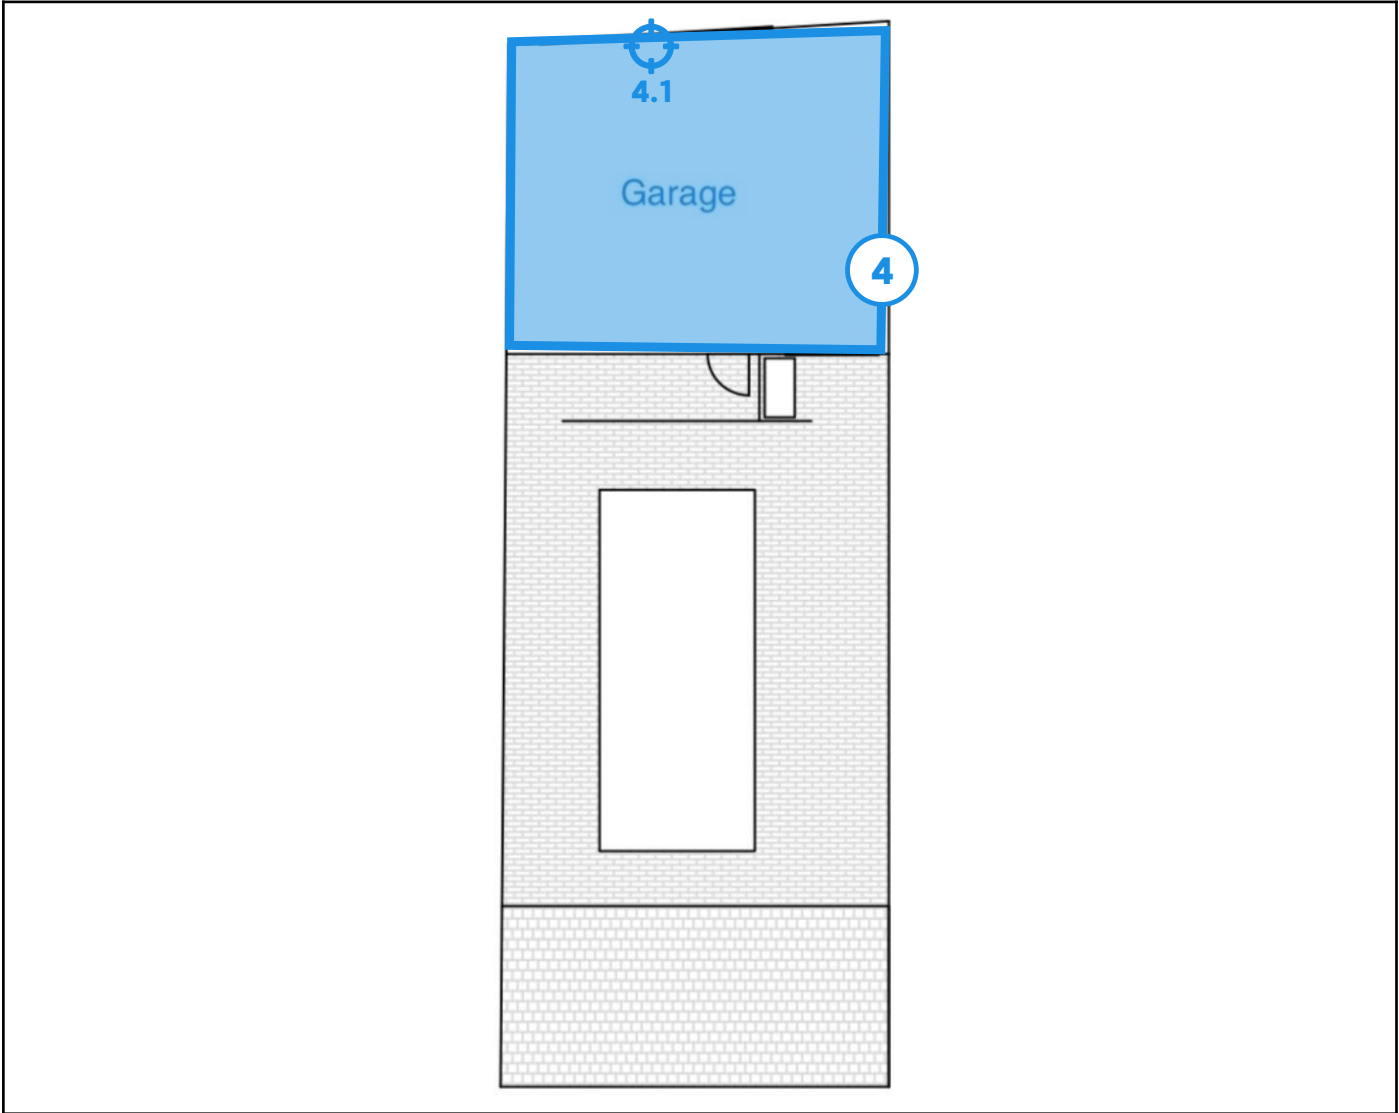
Plan 2.1: Garage

Beschrijving	Type	Actie
4. Plat dak boven garage roofing	Geen asbest	-
4.1 Code: 46218/05	Puntmonster	-
