# Asbestinventarisatattest

Wallestraat 65, 9506 Geraardsbergen

Attestnummer : 20250617-000351.000

Uitgegeven op : 17.06.2025

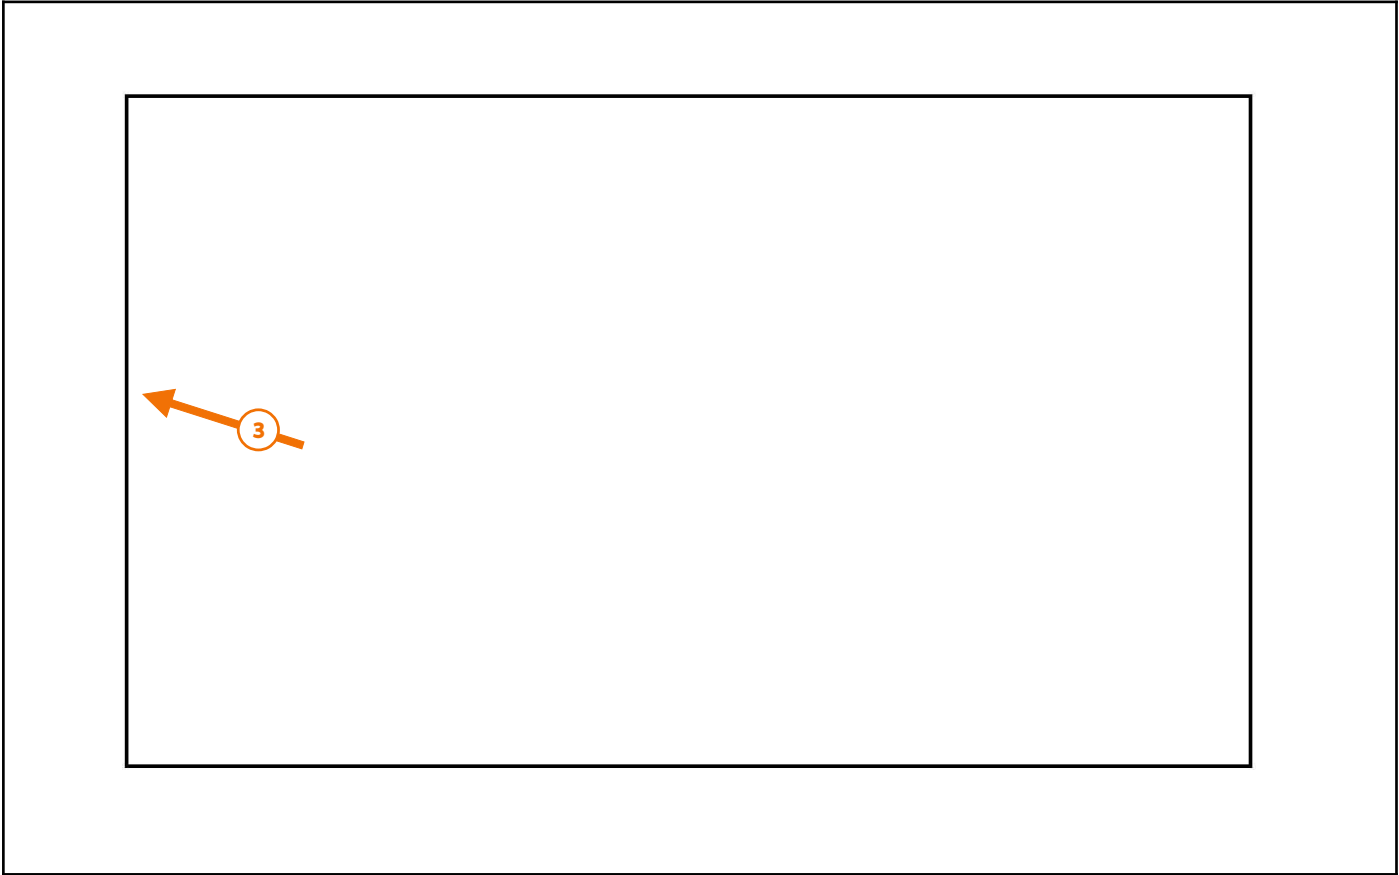
# Plan 1.1: Kelder rechthoek

Beschrijving	Type	Actie
3. Plaat	Asbestmateriaal	<div>Verwijderen</div>

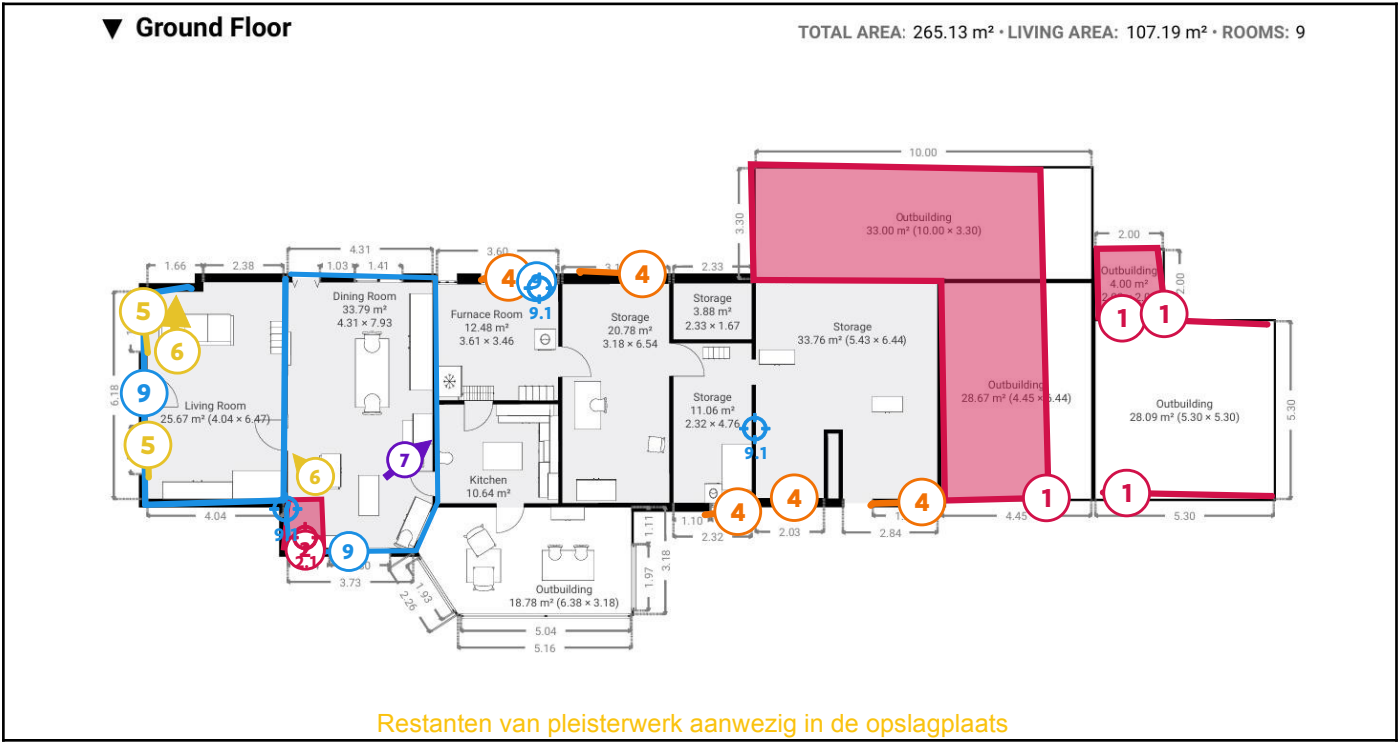
# Plan 1.2: verdiep 0

Beschrijving	Type	Actie
1. Golfplaat	Asbestmateriaal	Dringend verwijderen
2. Vinyl	Asbestmateriaal	Dringend verwijderen
2.1 Code: M03	Puntmonster	-
4. Kitramen tussen glas en profiel	Asbestmateriaal	Verwijderen
5. Kitramen tussen glas en profiel voorgevel	Asbestmateriaal	Zorgvuldig beheren
6. Bakeliet tellerkast en schakelaars	Asbestmateriaal	Zorgvuldig beheren
7. Schoorsteen rookgaskanaal - beoordeling	Beperking	-
9. Pleisterwerk muren	Geen asbest	-
9.1 Code: M01	Mengmonster	-

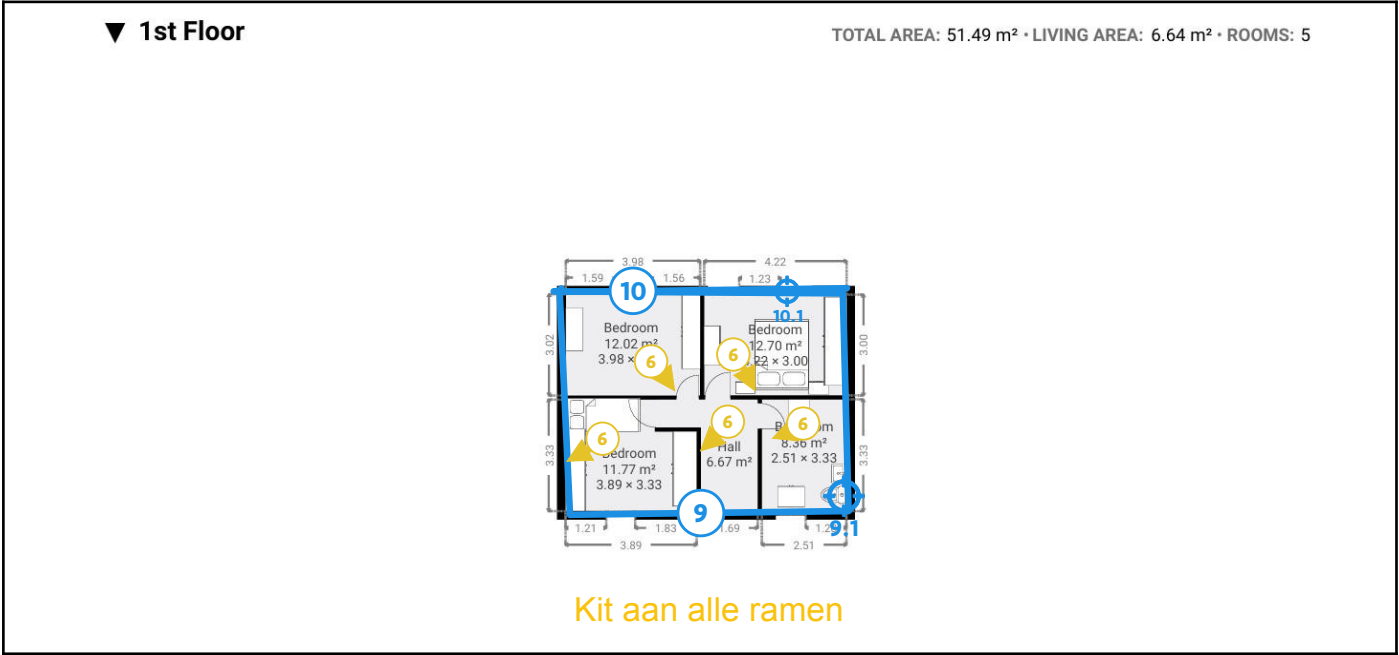
# Plan 1.3: verdiep 1

Beschrijving	Type	Actie
4. Kitramen tussen glas en profiel	Asbestmateriaal	Verwijderen
6. Bakeliet tellerkast en schakelaars	Asbestmateriaal	Zorgvuldig beheren
9. Pleisterwerk muren	Geen asbest	-
9.1 Code: M01	Mengmonster	-
10. Bitumen aan de gevel	Geen asbest	-
10.1 Code: M02	Puntmonster	-

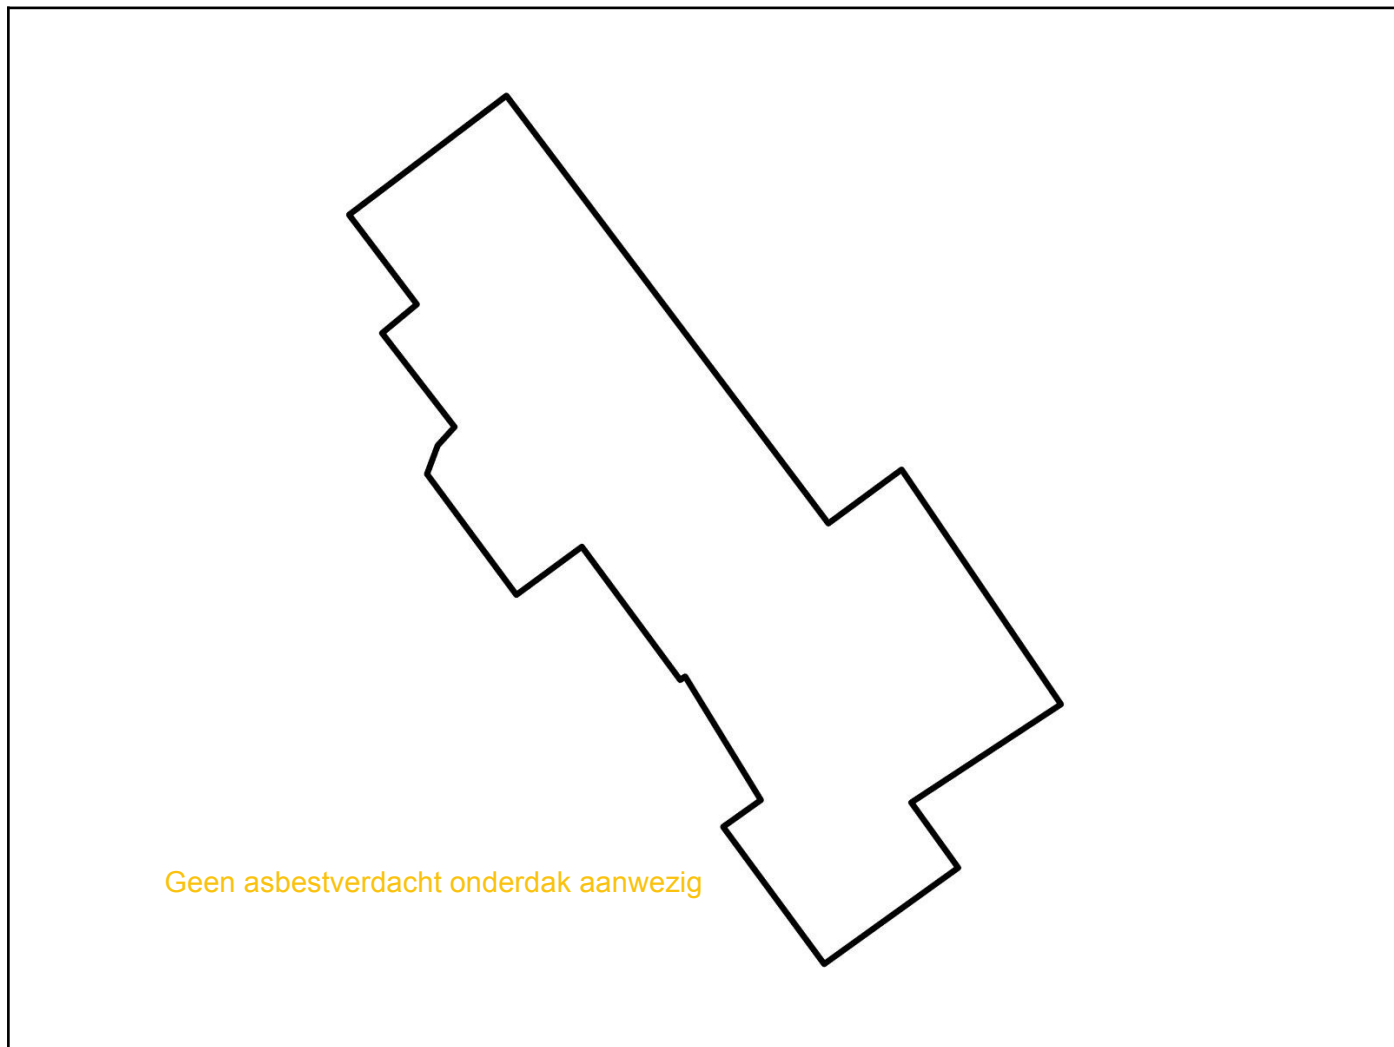
## Plan 1.4: Zolder + onderdak

Beschrijving	Type	Actie
8. Onderdak	Advies	-

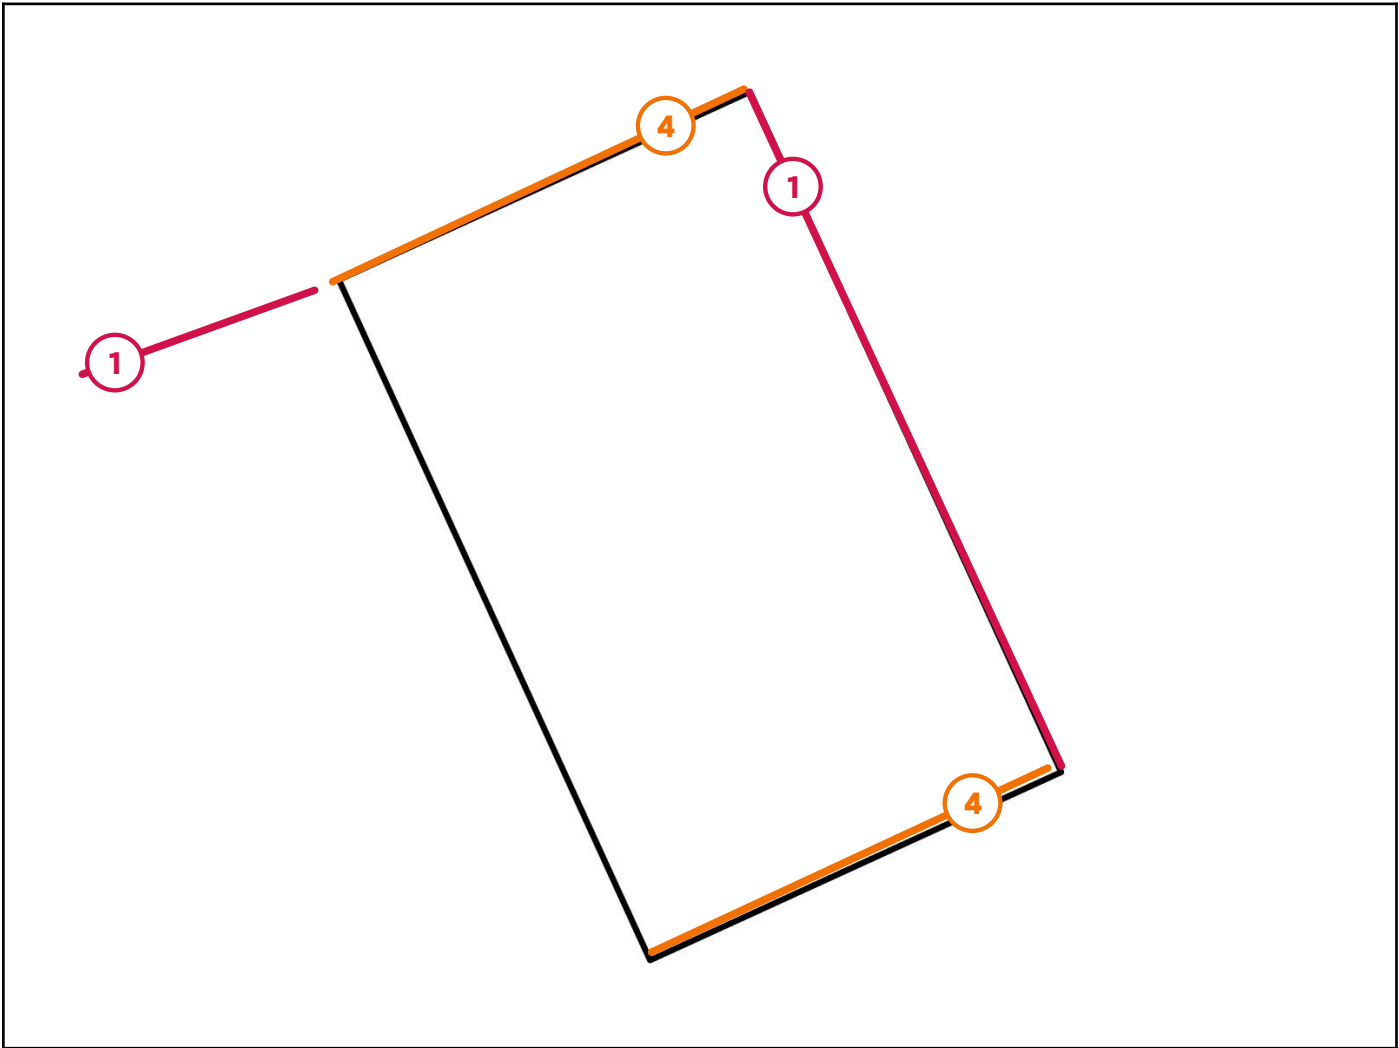
# Plan 2.1: Serre plan

Beschrijving	Type	Actie
1. Golfplaat	Asbestmateriaal	Dringend verwijderen
4. Kitramen tussen glas en profiel	Asbestmateriaal	Verwijderen

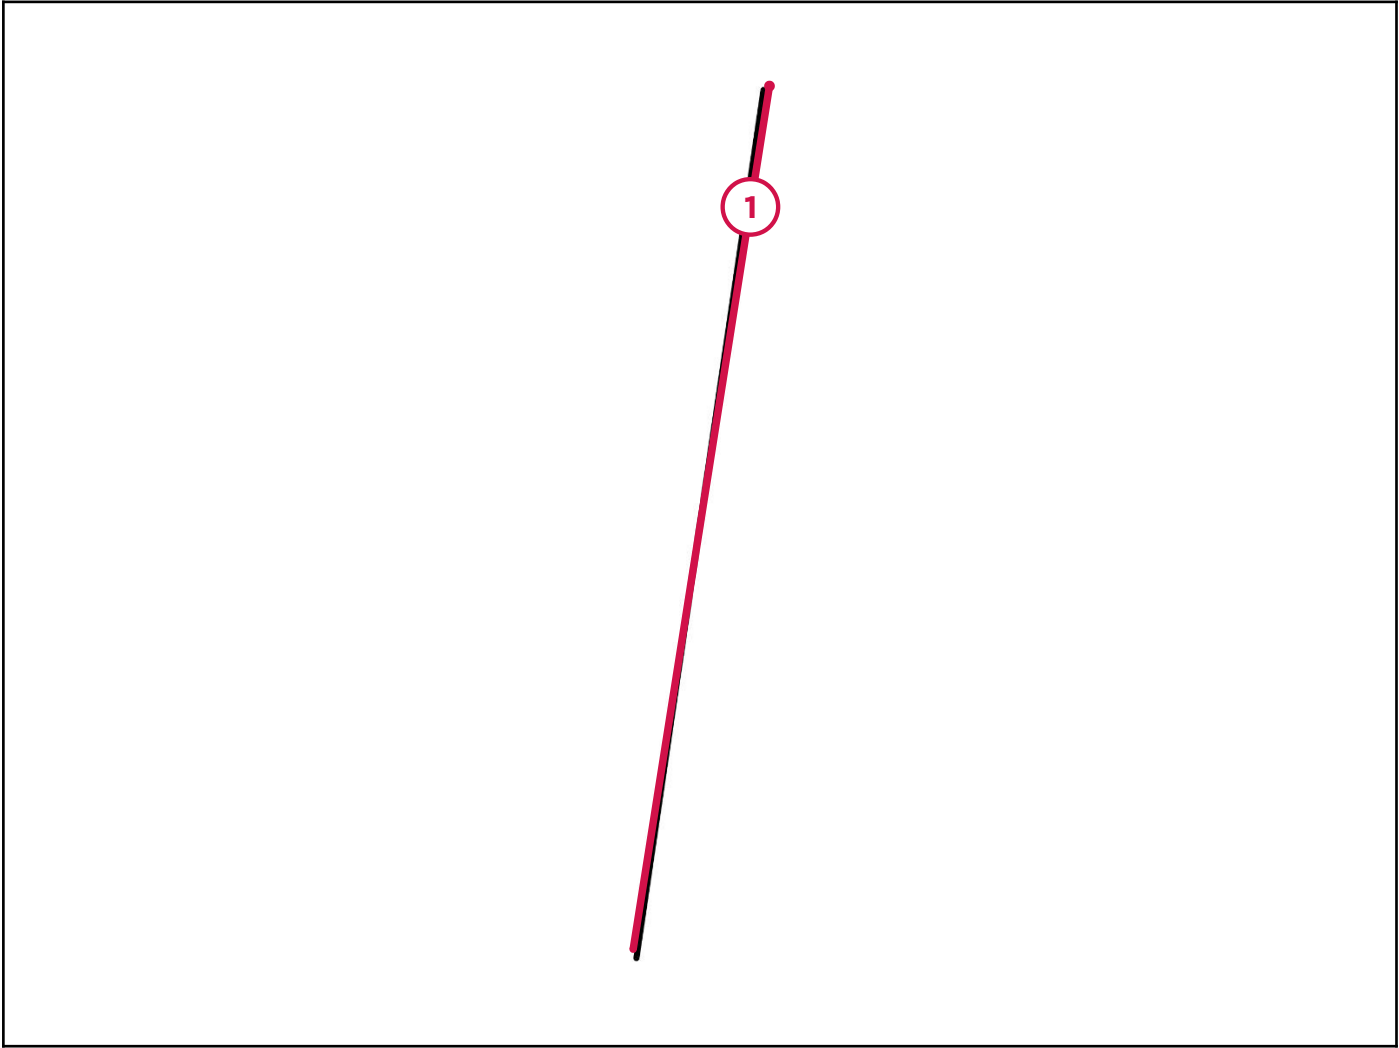
# Plan 4.1: Golfplaten afbakening plan

Beschrijving	Type	Actie
1. Golfplaat	Asbestmateriaal	Dringend verwijderen
