Asbestinventarisatetest

Molenweg 12, 9230 Wetteren

Attestnummer : 20250517-000009.000

Niet-asbestveilig

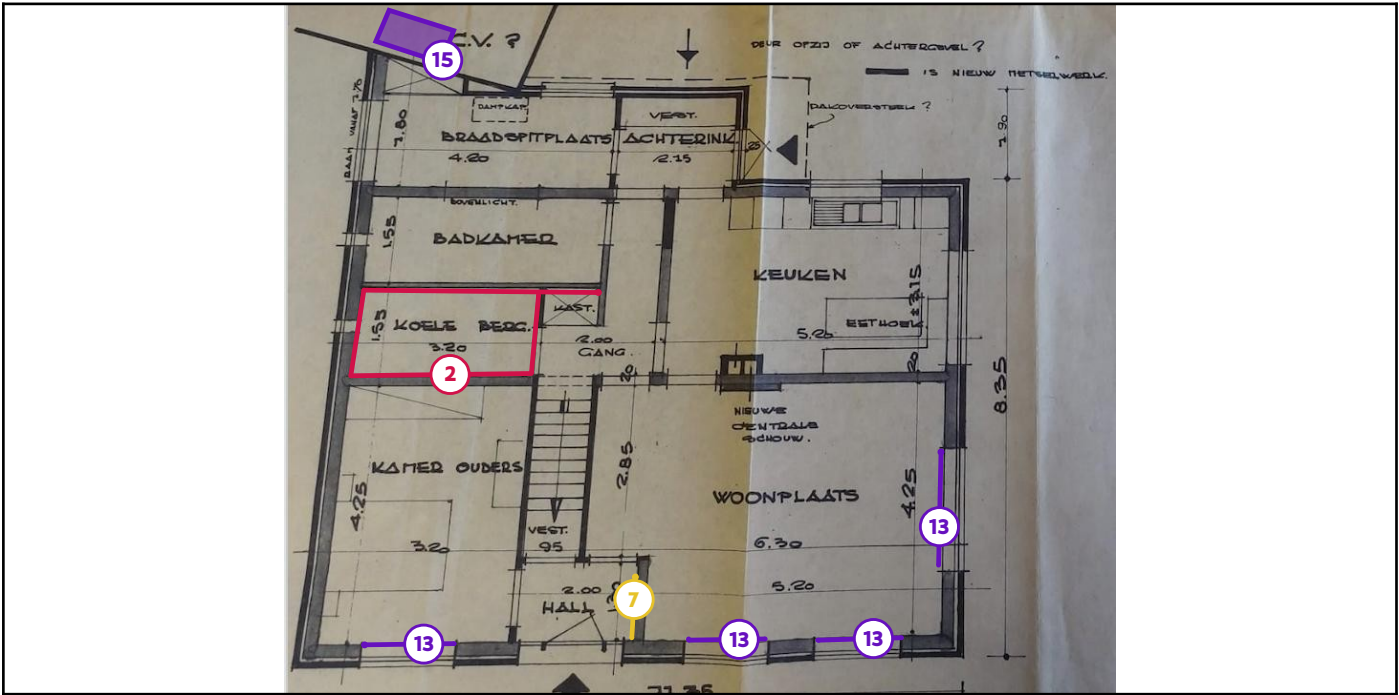
Plan 1.1: Gelijkvloers

Beschrijving	Type	Actie
2. Wanden in Menuiserie	Asbestmateriaal	Dringend verwijderen
7. Bakeliet toepassingen	Asbestmateriaal	Zorgvuldig beheren
13. Radiatoren	Advies	-
15. CV-ketel	Advies	-

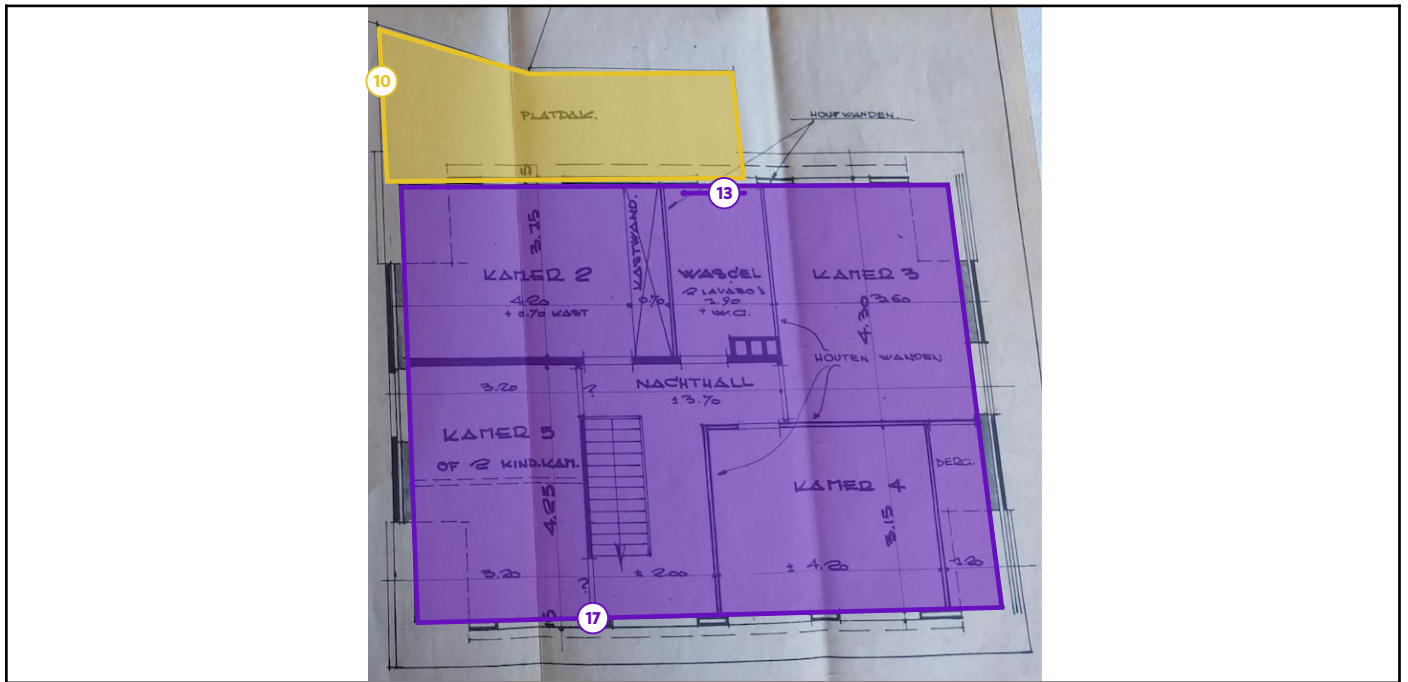
Plan 1.4: Verdieping +1

Beschrijving	Type	Actie
10. Plat dak roofing	Asbestmateriaal	Zorgvuldig beheren
13. Radiatoren	Advies	-
17. Inspectie vloerzeilen	Advies	-

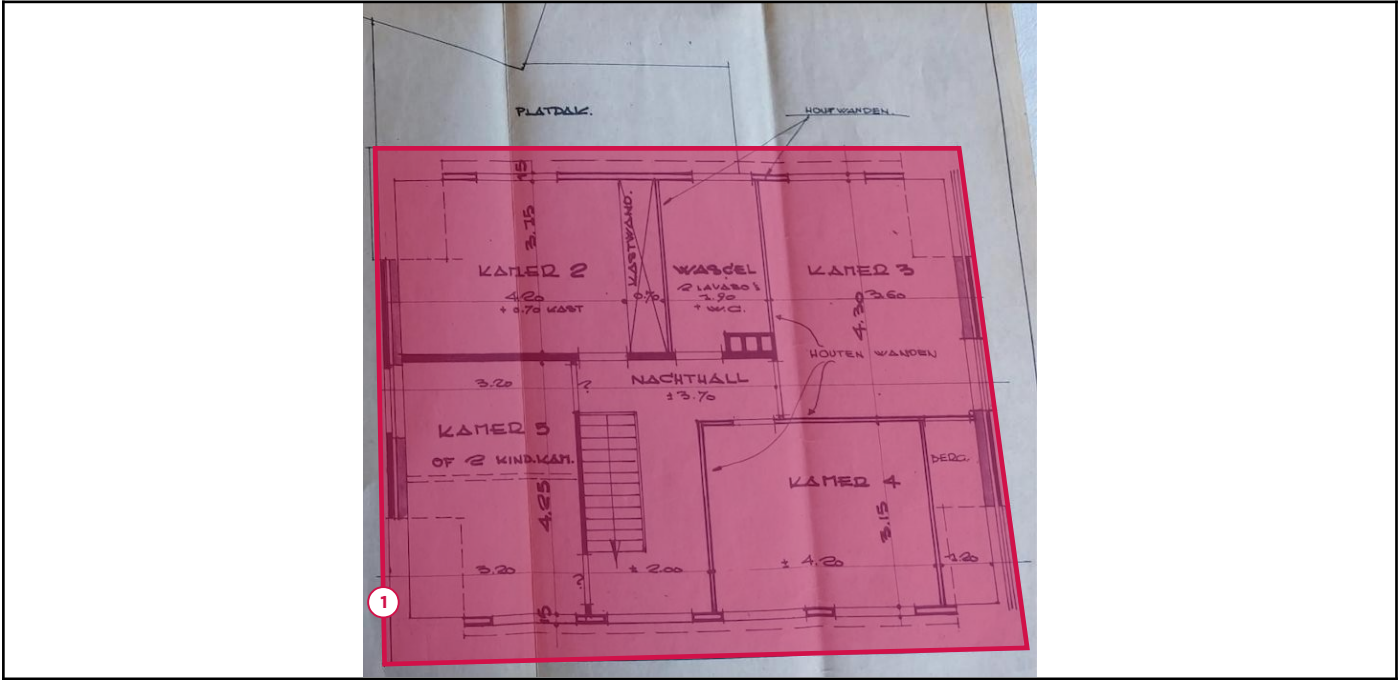
Plan 1.6: Dakoppervlak

Beschrijving	Type	Actie
1. Leidendak woning	Asbestmateriaal	Dringend verwijderen

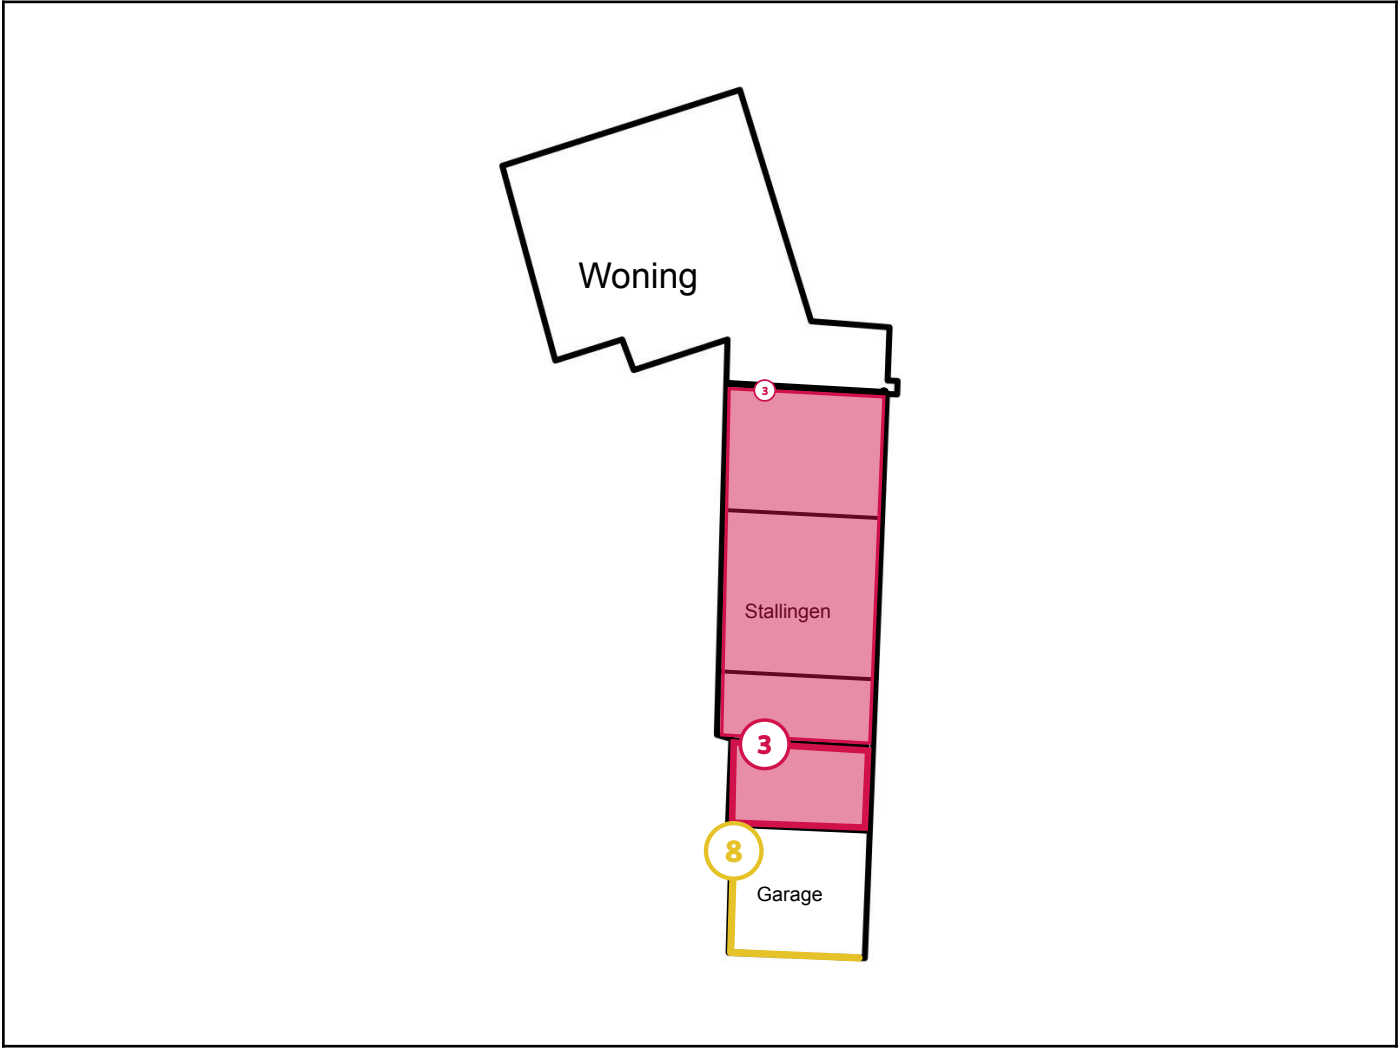
Plan 1.7: Stallingen

Beschrijving	Type	Actie
3. Onderdak Menuiserite	Asbestmateriaal	Dringend verwijderen
8. Muurkappen asbestcement	Asbestmateriaal	Zorgvuldig beheren

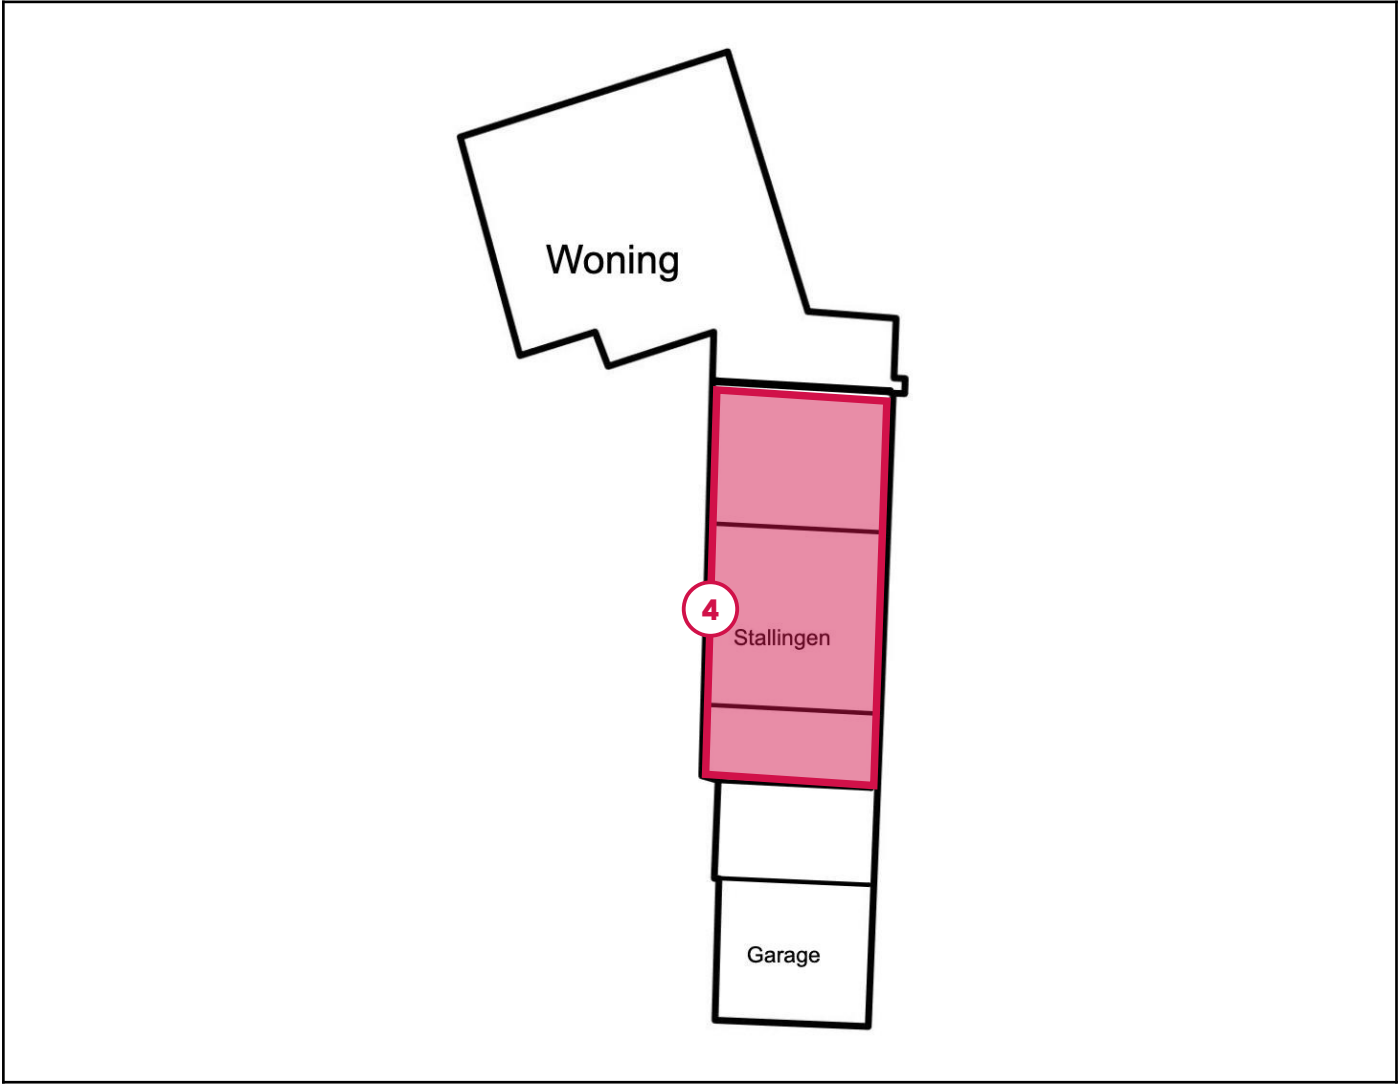
Plan 1.8: Stallingen

Beschrijving	Type	Actie
4. Plafonds in Menuiserie	Asbestmateriaal	Dringend verwijderen

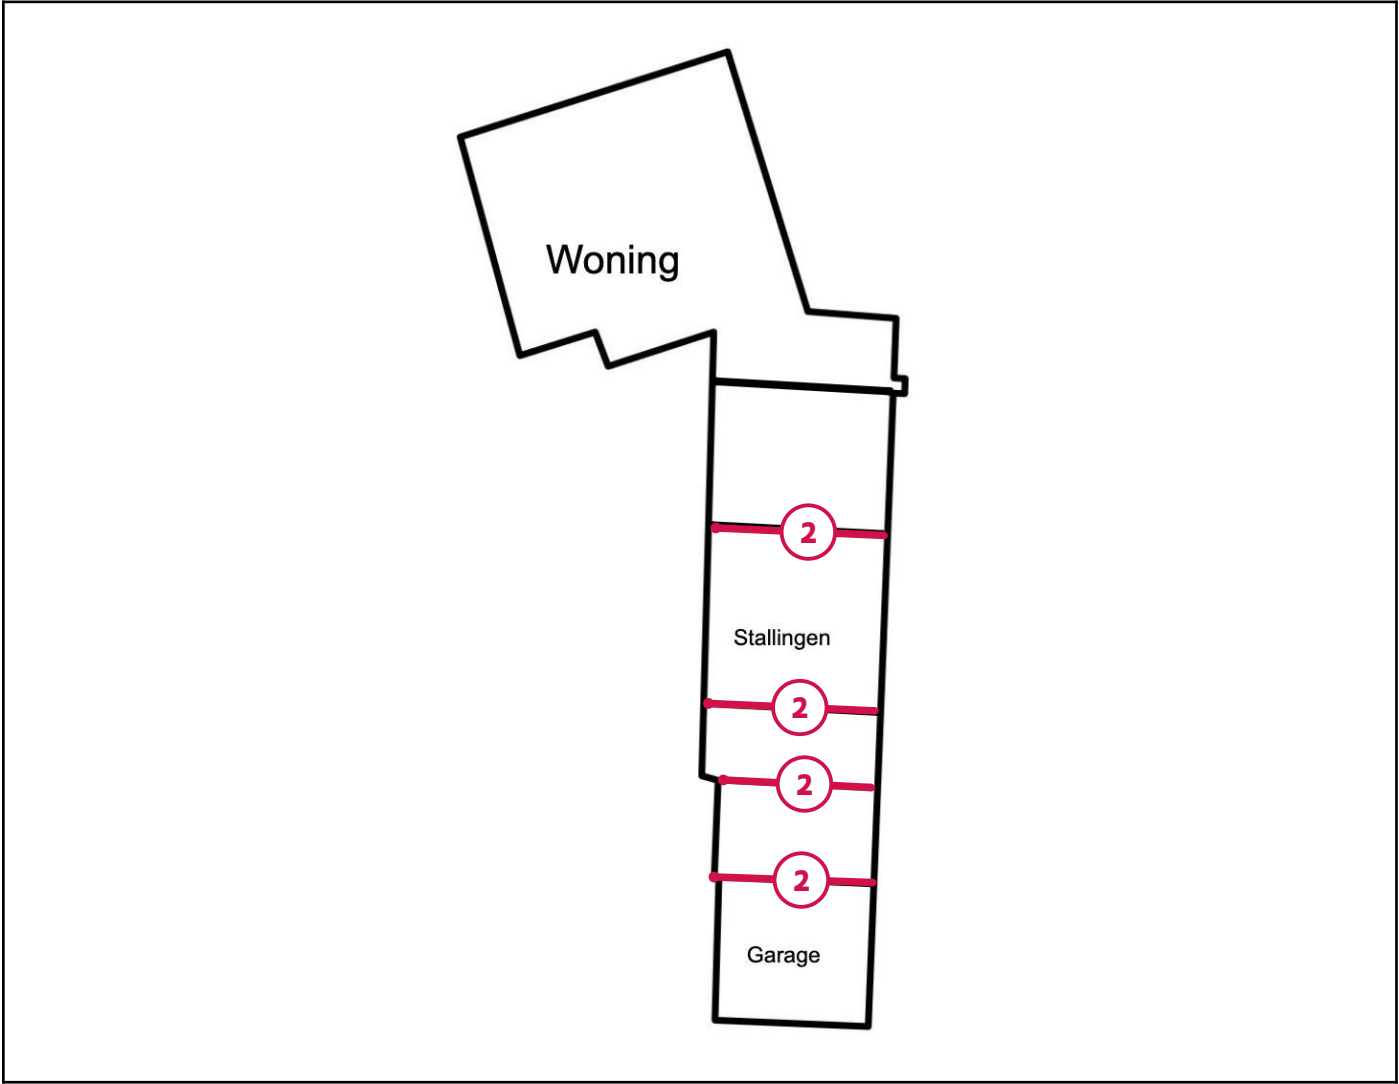
Plan 1.9: Stallingen

Beschrijving	Type	Actie
2. Wanden in Menuiserie	Asbestmateriaal	Dringend verwijderen

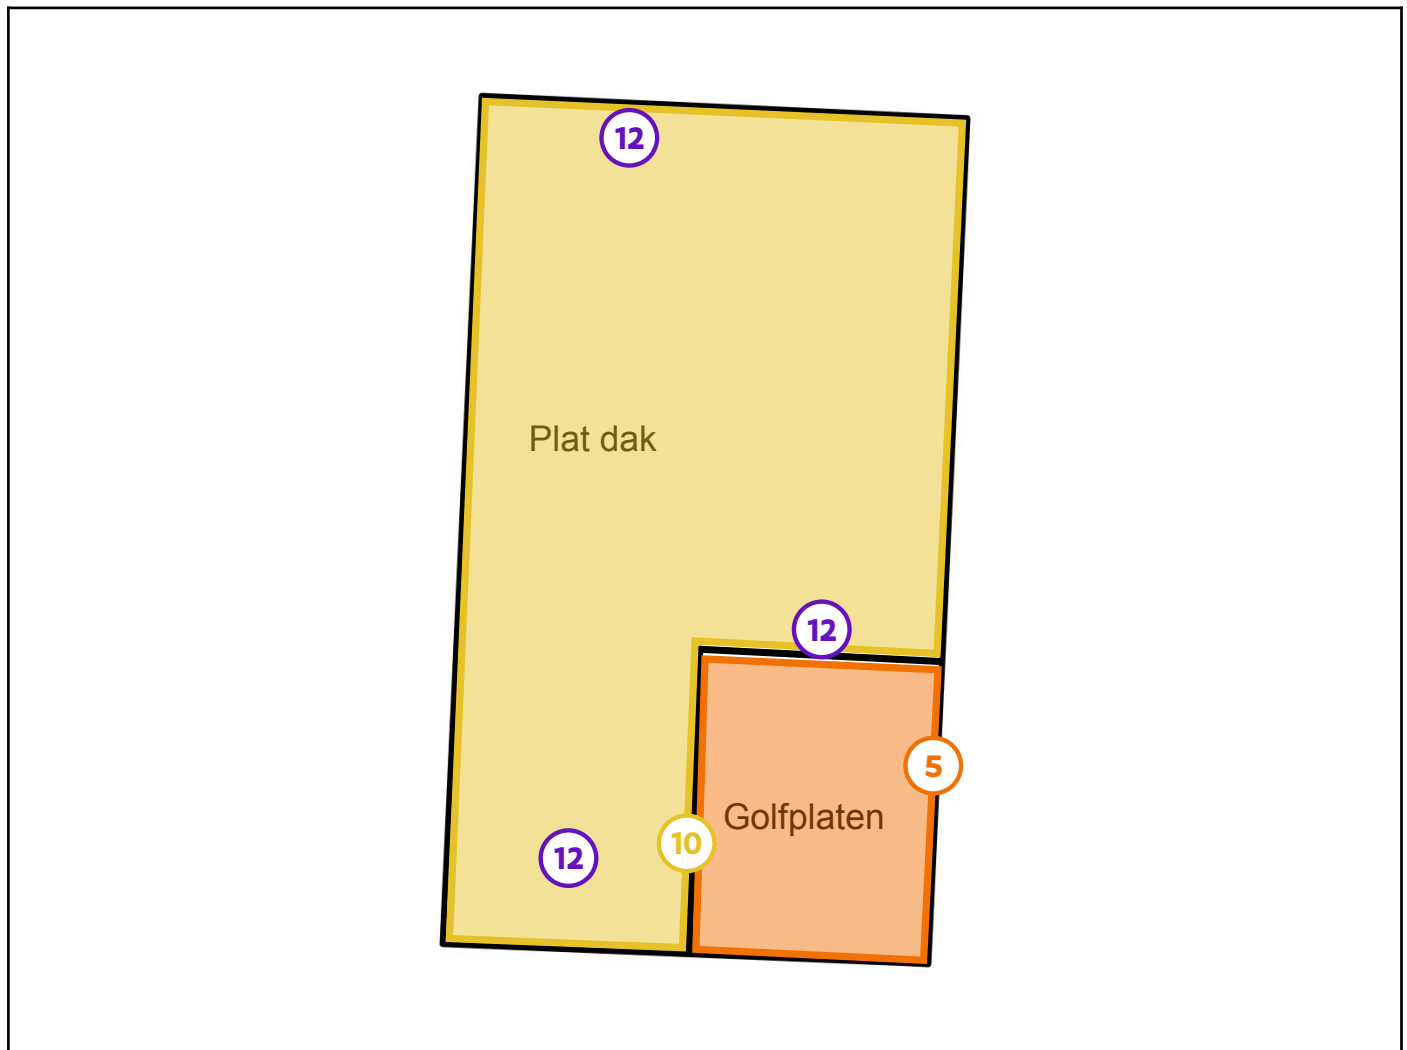
Plan 2.1: Werkplaats plan

Beschrijving	Type	Actie
5. Golfplaten dak	Asbestmateriaal	Verwijderen
10. Plat dak roofing	Asbestmateriaal	Zorgvuldig beheren
12. Inspectie aanwezigheid schouwen	Beperking	-

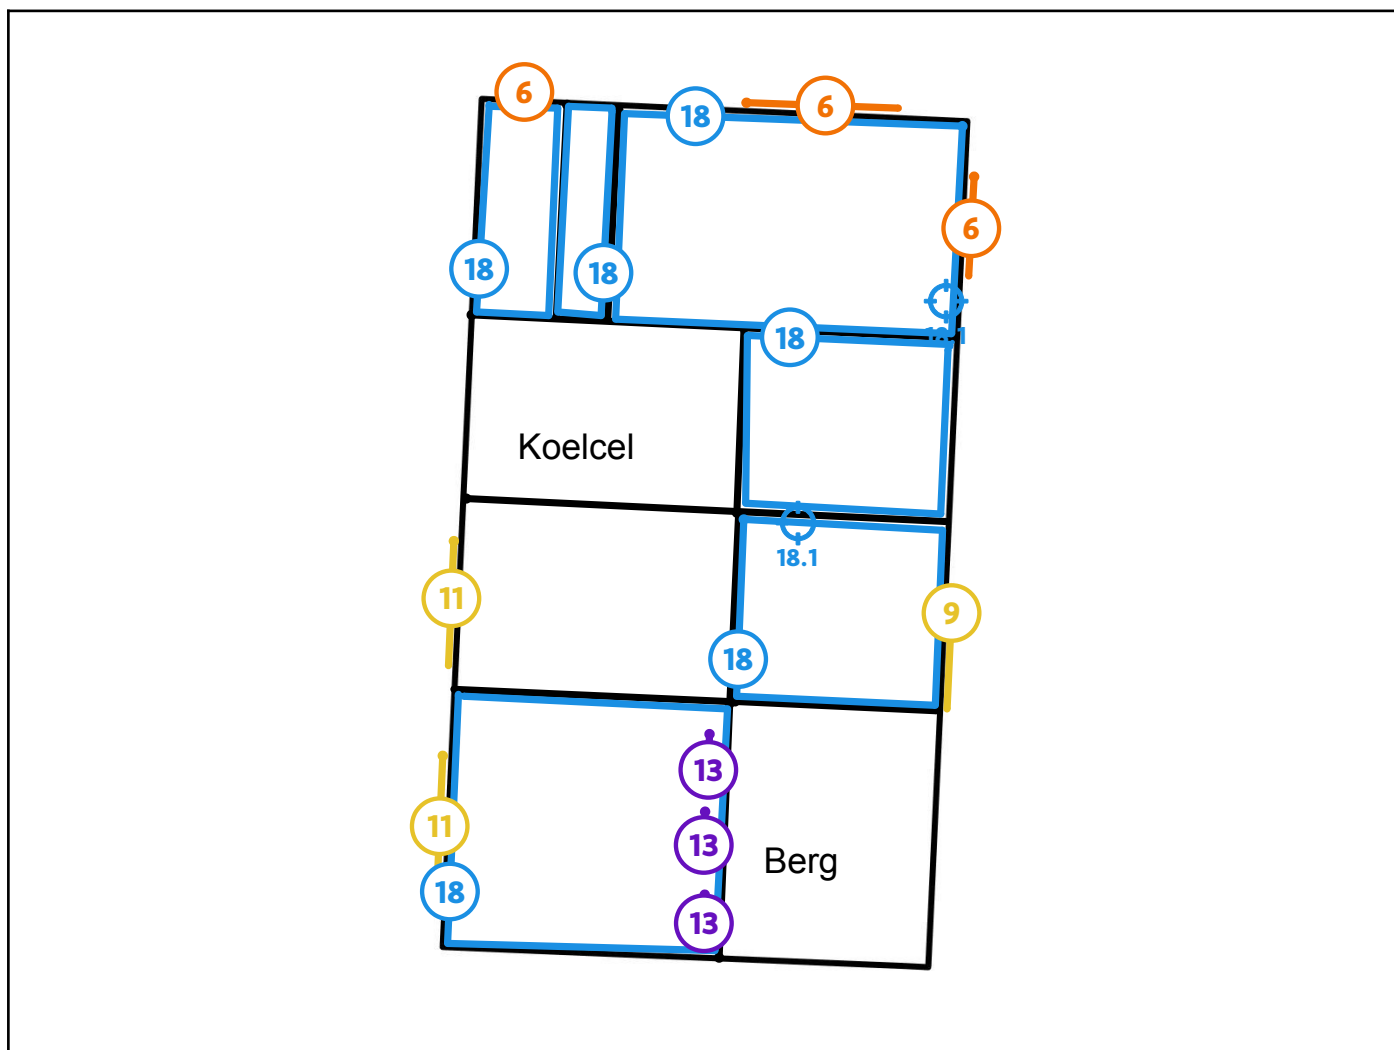
Plan 2.2: Werkplaats plan

Beschrijving	Type	Actie
6. Mastiek alu -ramen/glas	Asbestmateriaal	Verwijderen
9. Glasalpanelen deuren	Asbestmateriaal	Zorgvuldig beheren
11. Venstertabletten asbestcement	Asbestmateriaal	Zorgvuldig beheren
13. Radiatoren	Advies	-
18. Pleister muren/cement	Geen asbest	-
18.1 Code: 1	Mengmonster	-

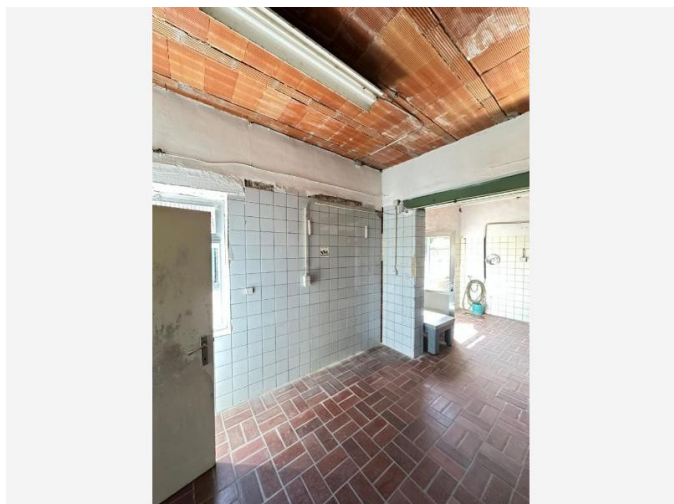
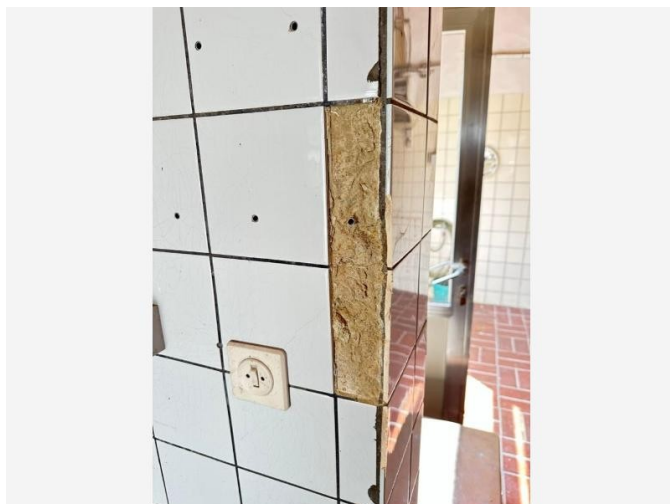
Fiche 18: Pleister muren/cement

Geen asbest

Beschrijving	Pleister muren/cement
Omgeving	Binnen
Primaire drager	Binnenwand
Bindmiddel van materiaal	Gips - kalk
Gebondenheid op basis van bindmiddel	Niet-hechtgebonden
Hoeveelheid (oppervlakte - dikte - aantal)	• 400,00 m ² - 1,00 cm - 1 stuk
Totaal volume	4,00 m ³
Identificatiemethode	Vaststelling met monstername
Destructieve handeling voor identificatie	Nee
Opmerking	<p>De pleister muren en plafonds zijn met lijnen of vlakken aangeduid op de constructieplannen. Op alle plaatsen waar deze ontbreken was dus geen staalname mogelijk omdat er voor een andere afwerking werd gekozen . Achterliggende lagen zijn daarbij niet inspecteerbaar .Bij aflevering van het attest is de hoeveelheid zonder enige waarborg van oppervlakte en het verschil in min of meer tussen de werkelijke en de ingevoerde oppervlakte of gewicht ook al overtrof dit verschil 100%.</p>
