Asbestinventarisatetest

Breugellaan 11, 3550 Heusden-Zolder

Attestnummer : 20250614-000163.001

Uitgegeven op : 14.06.2025

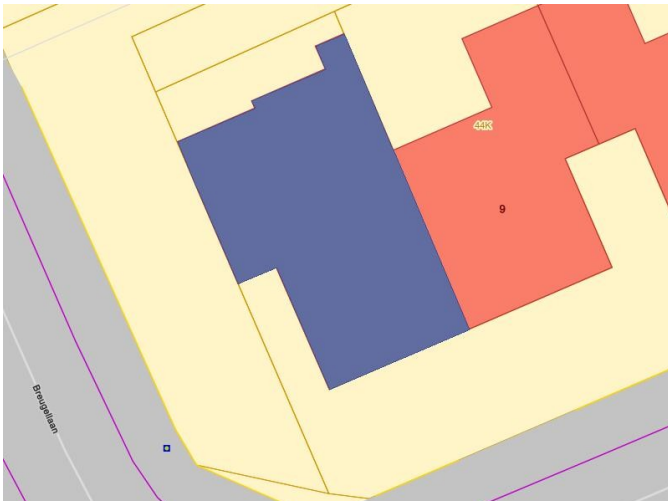
Zone 1: Hoofdgebouw

Tijdens de inspectie vastgesteld:

2 Asbestmaterialen

1 Beperking

1 Uitsluiting

Beschrijving	Type	Actie
3. Vloerzeil	Asbestmateriaal	Zorgvuldig beheren
4. Schouw niet waarneembaar	Beperking	-
5. Roofing plat dak	Uitsluiting	-
7. Pleisterwerk muren	Geen asbest	-
7.1 Code: P1	Mengmonster	-

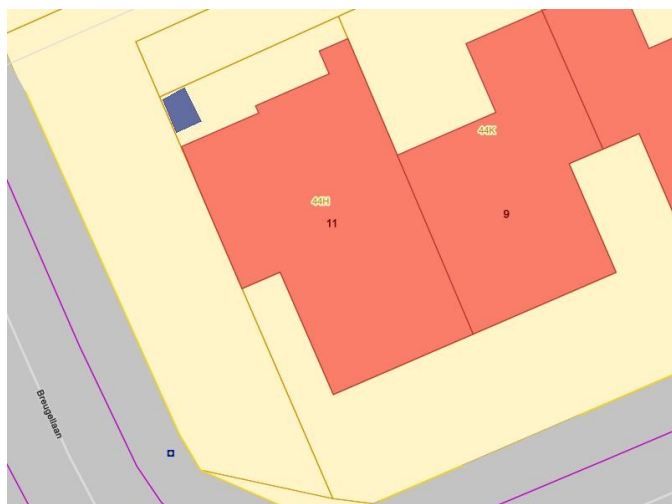
Zone 4: Constructie

Tijdens de inspectie vastgesteld:

1 Asbestmateriaal

Beschrijving	Type	Actie
2. Golfplaten op afdak	Asbestmateriaal	Verwijderen
