# Asbestinventarisatetest

Zonnestraat 24, 9600 Ronse

Attestnummer : 20230629-000087.000

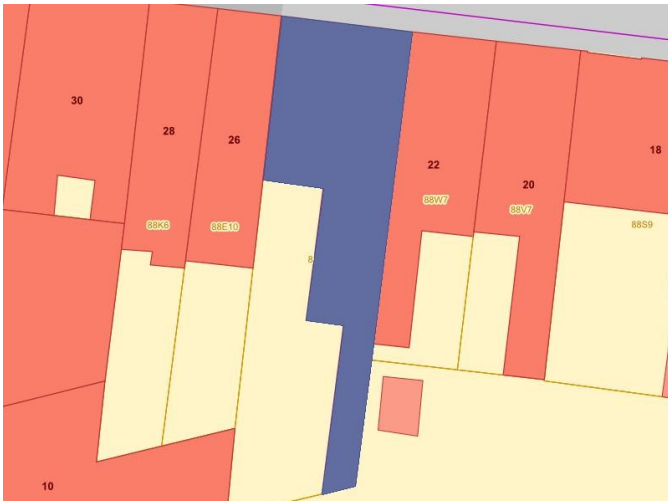
## Zone 1: Hoofdgebouw

- 0 Asbestmaterialen
- 0 Beperkingen
- 0 Uitsluitingen
- 0 Roerende goederen
- 0 Puin, steenslag, (water)bodem
- 0 Adviezen
- 5 Geen asbest**
