Asbestinventarisatetest

Bellemstraat 161, 9880 Aalter

Attestnummer : 20230110-000076.000

Uitgegeven op : 10.01.2023

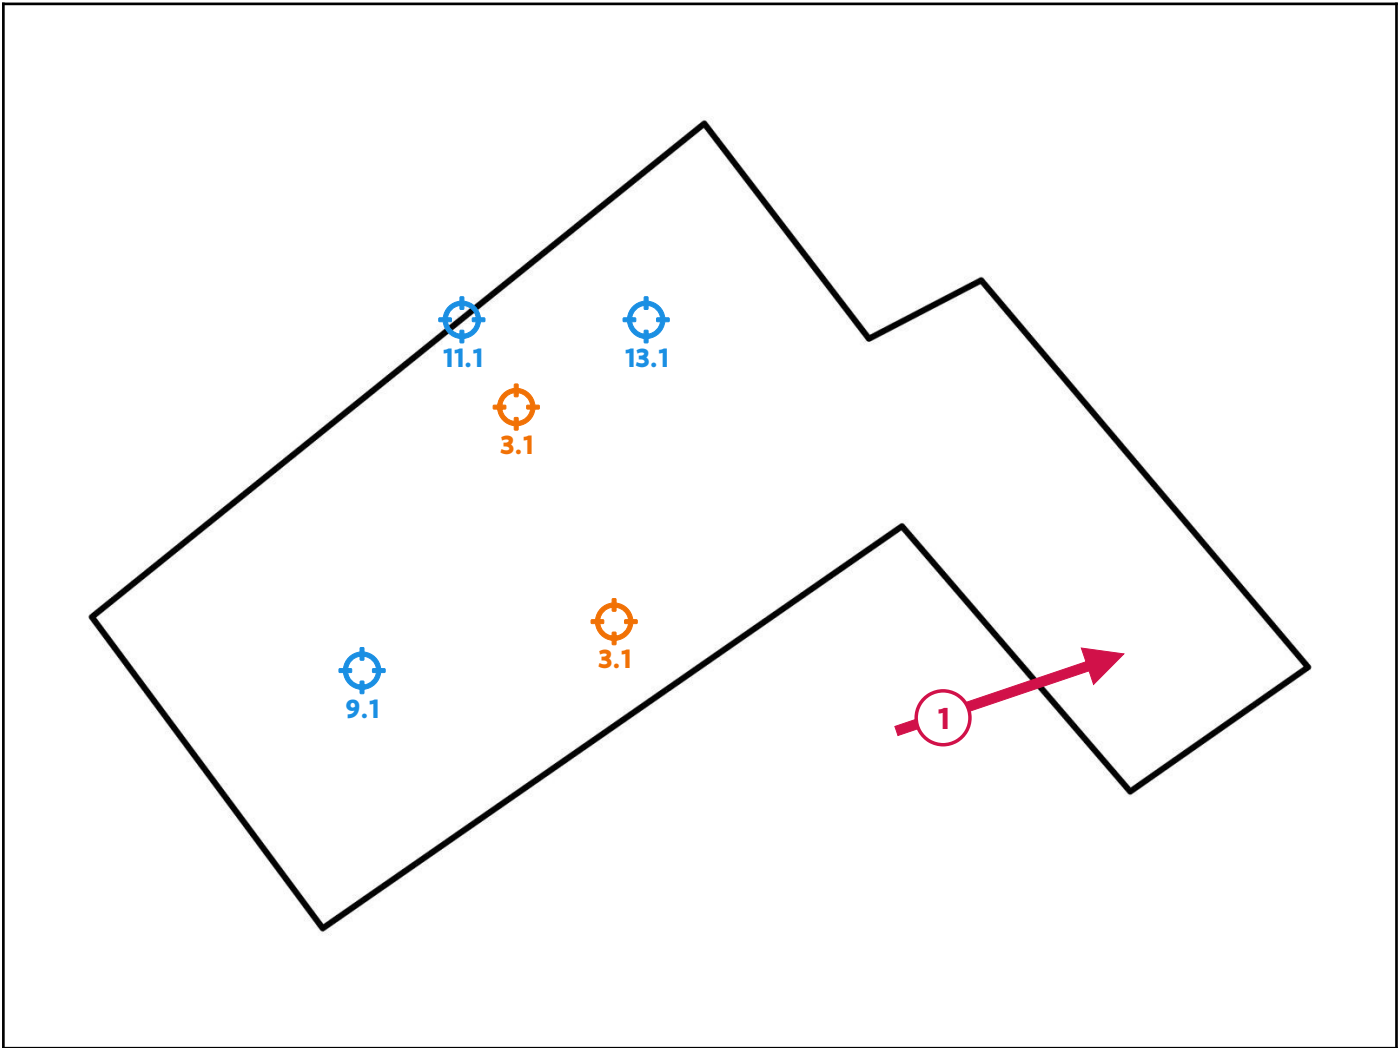
Plan 1.1: Constructie plan

Beschrijving	Type	Actie
1. roze onderdakplaat	Asbestmateriaal	Dringend verwijderen
3. Linolium slaapkamers hoofdgebouw	Asbestmateriaal	Verwijderen
3.1 Code: 003 01	Mengmonster	-
9. Pleisterwerk woonkamer	Geen asbest	-
9.1 Code: 001	Puntmonster	-
11. Mastiek raam	Geen asbest	-
11.1 Code: 004 01	Puntmonster	-

13. Oud. Behang achter kast slaapkamer	Geen asbest	-
13.1 Code: 002 01	Puntmonster	-

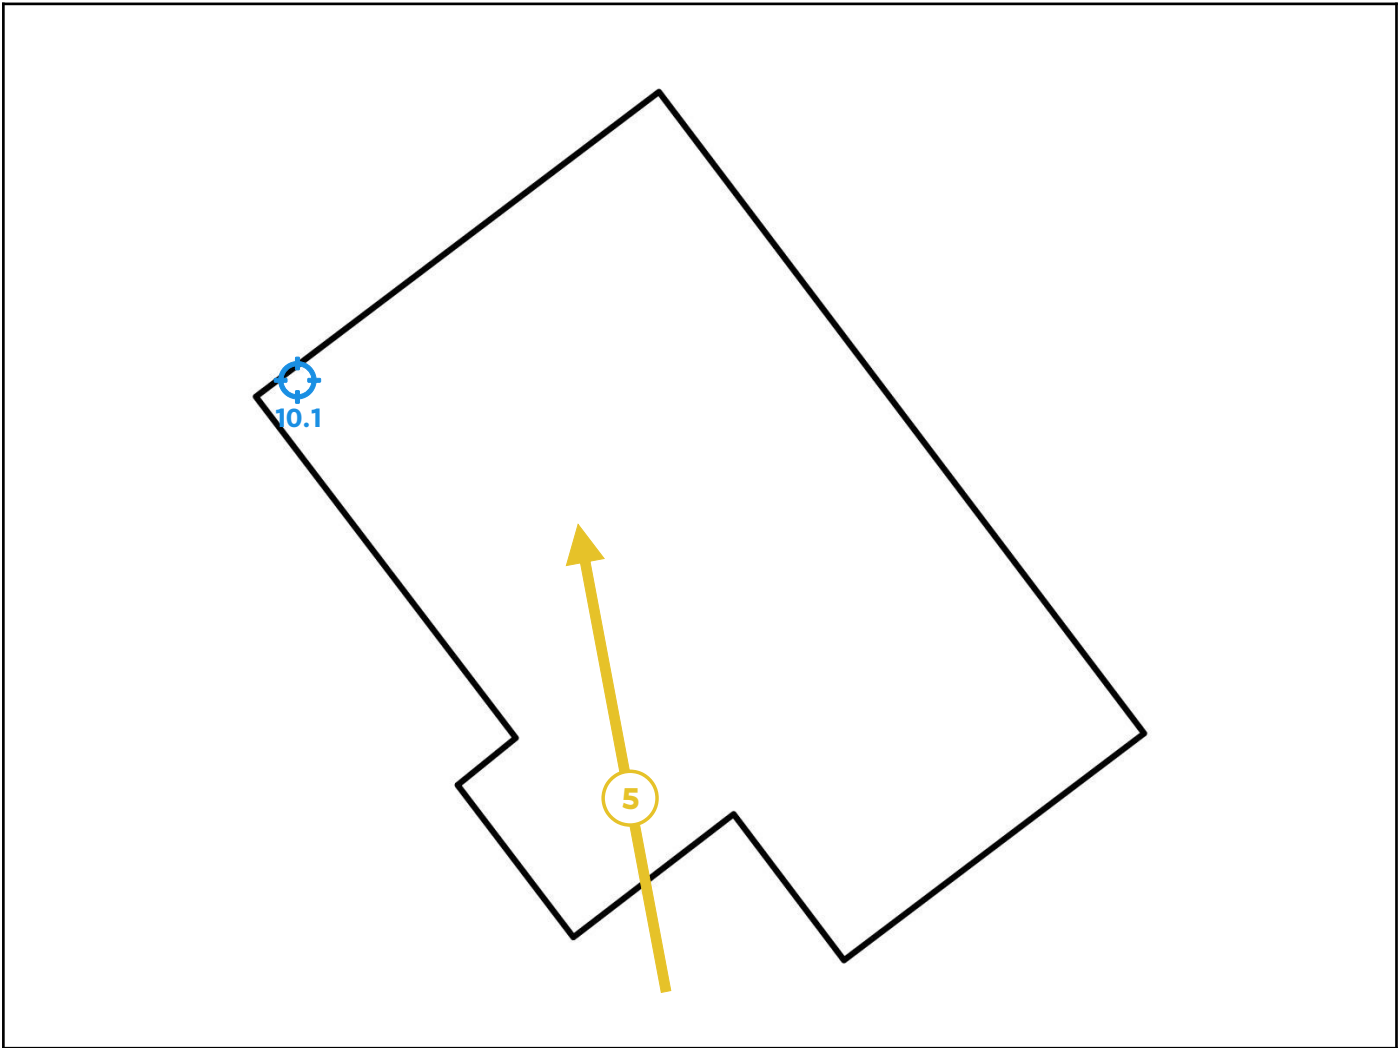
Plan 2.1: Hoofdgebouw plan

Beschrijving	Type	Actie
5. roetluikte bijgebouw	Asbestmateriaal	Zorgvuldig beheren
10. Pleisterwerk bijgebouw	Geen asbest	-
10.1 Code: 002 02	Puntmonster	-

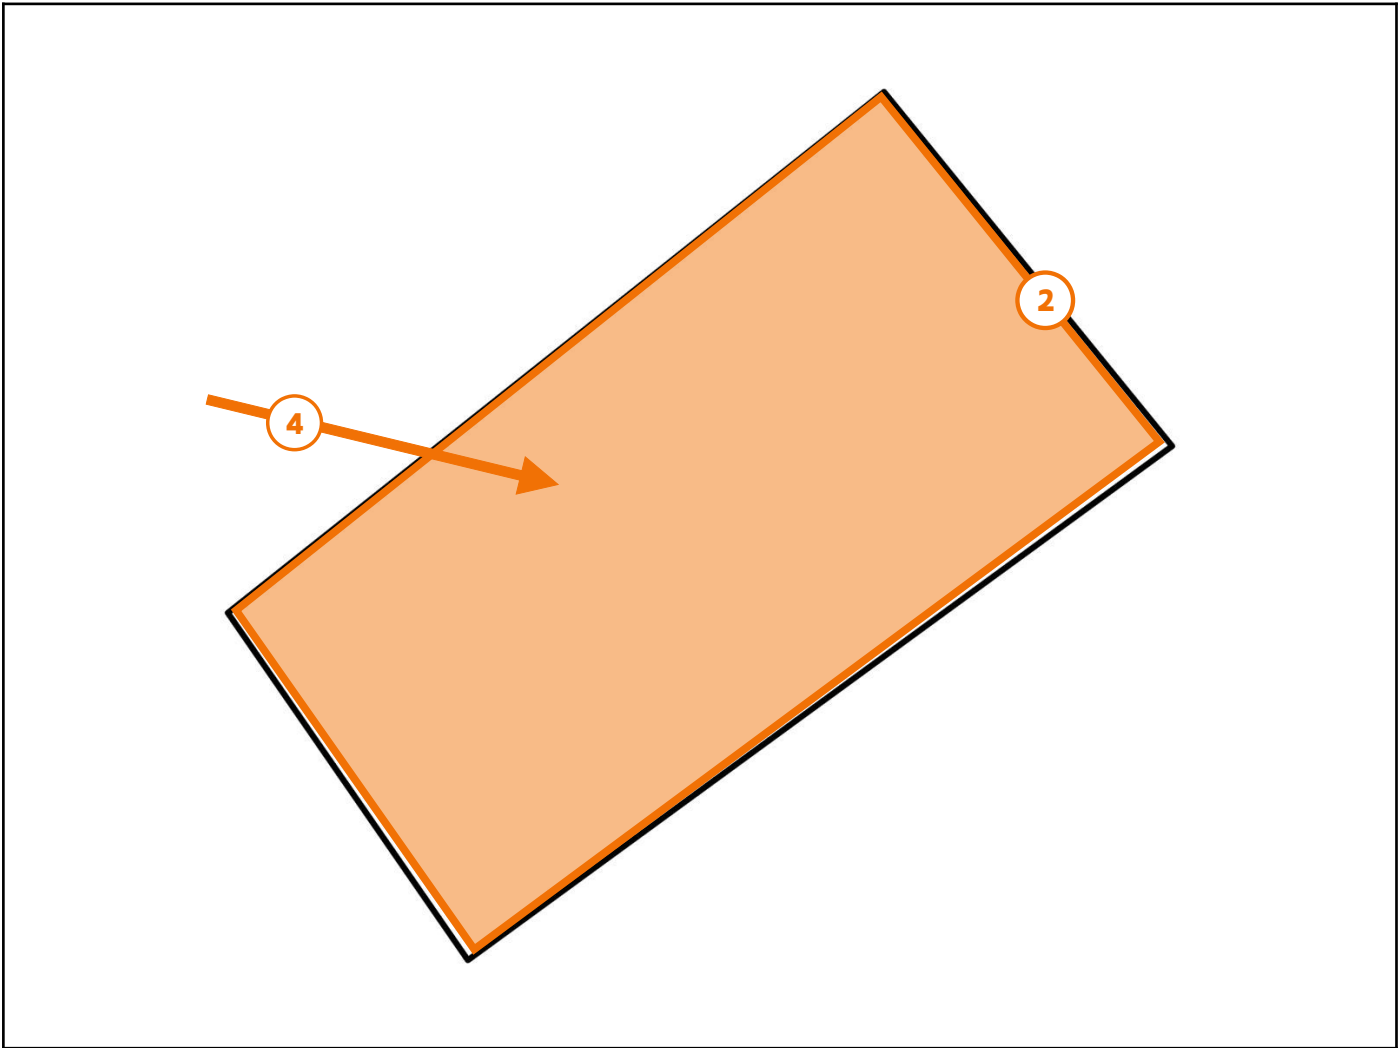
Plan 3.1: 1ste verdiep plan

Beschrijving	Type	Actie
2. onderdak hoofdgebouw, asbestboard	Asbestmateriaal	Verwijderen
4. schouw van de haard woonkamer	Asbestmateriaal	Verwijderen

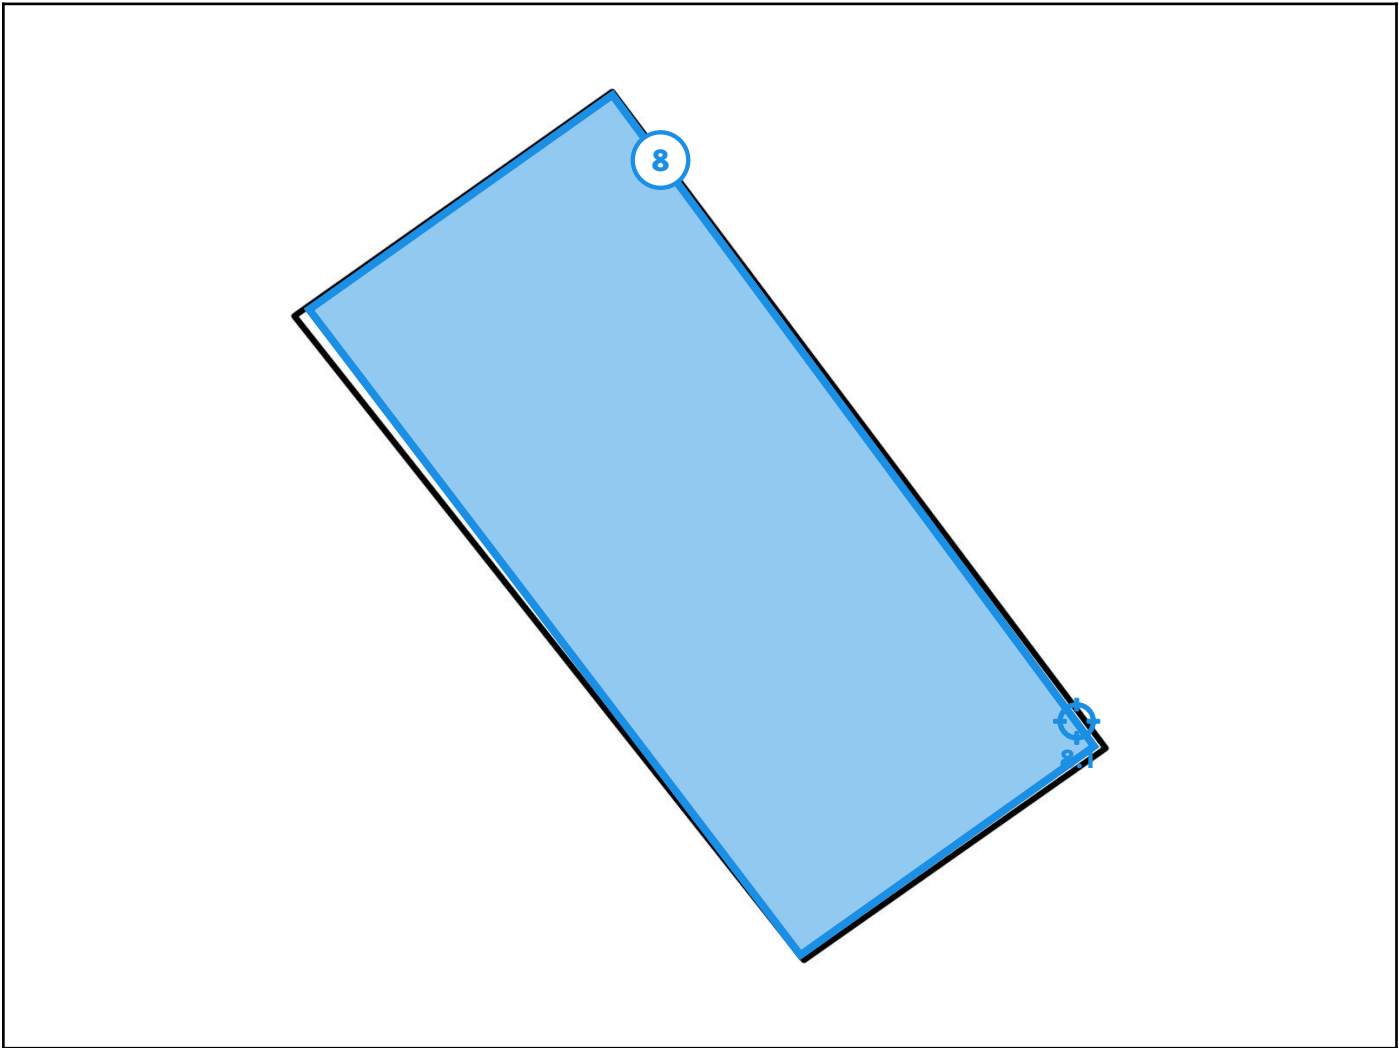
Plan 4.1: Constructie plan

Beschrijving	Type	Actie
8. onderdak bijgebouw	Geen asbest	-
8.1 Code: 001 02	Puntmonster	-

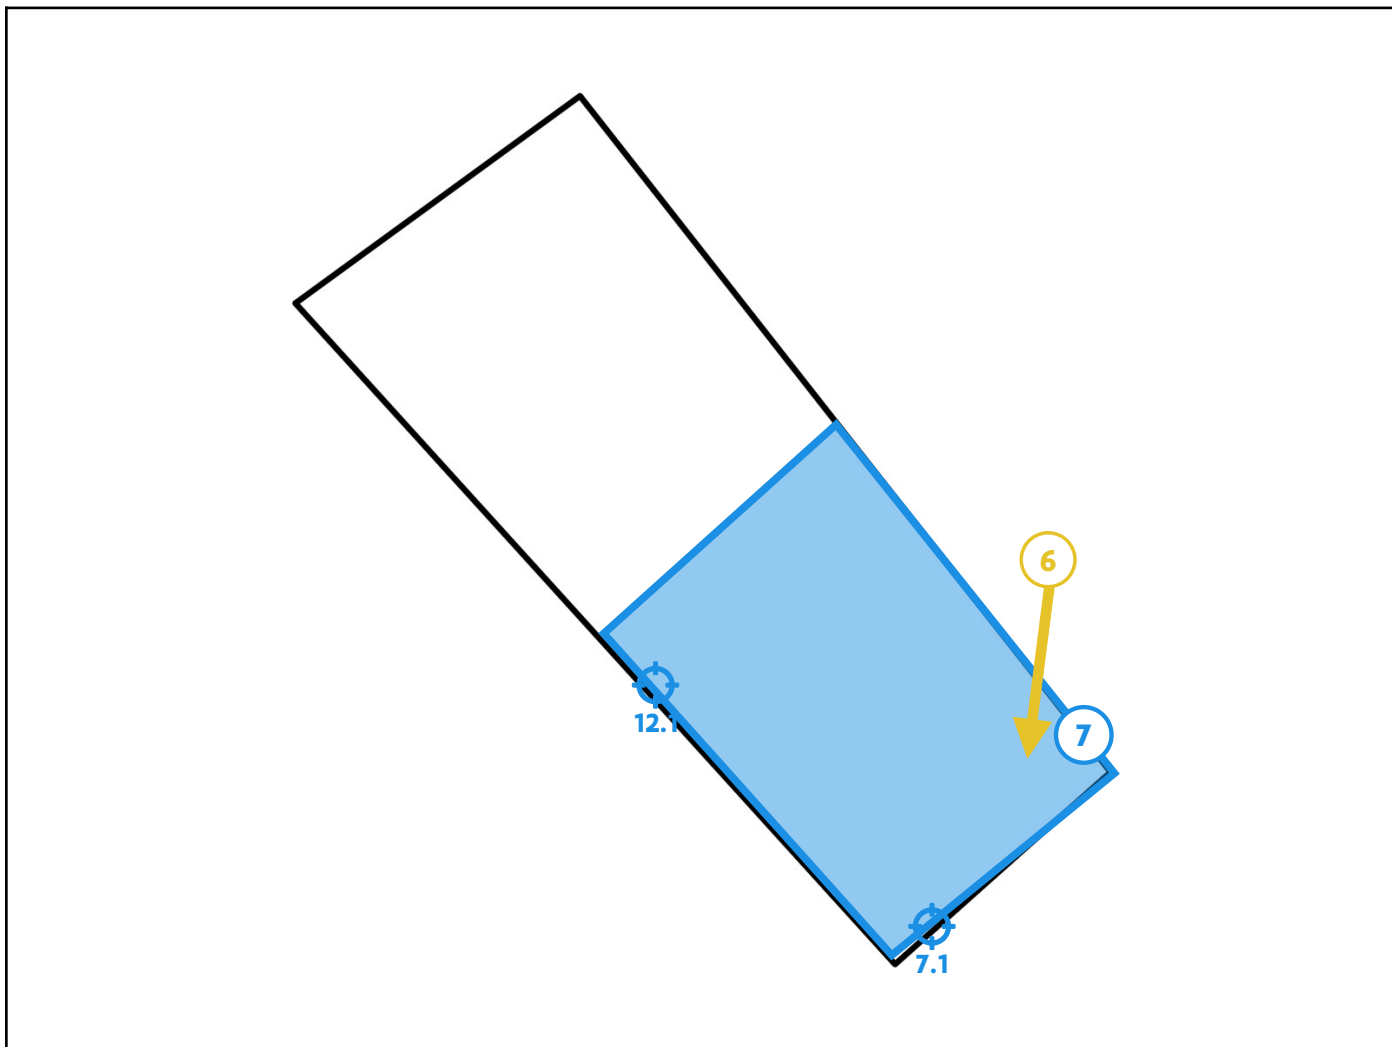
Plan 5.1: stookruimte plan

Beschrijving	Type	Actie
6. honingraat plaat stookruimte	Asbestmateriaal	Zorgvuldig beheren
7. Gips/cement stookruimte	Geen asbest	-
7.1 Code: 006 01	Mengmonster	-
12. Isolatie leiding stookkot	Geen asbest	-
12.1 Code: 005 01	Puntmonster	-
