Asbestinventarisatetest

Gerheide 96, 2490 Balen

Attestnummer : 20250603-000221.000

Niet-asbestveilig

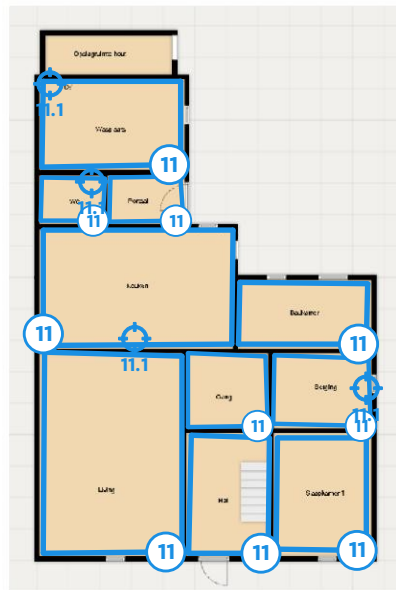
Plan 1.1: Gelijkvloers

Beschrijving	Type	Actie
11. Pleisterwerk muren	Geen asbest	-
11.1 Code: 1	Mengmonster	-

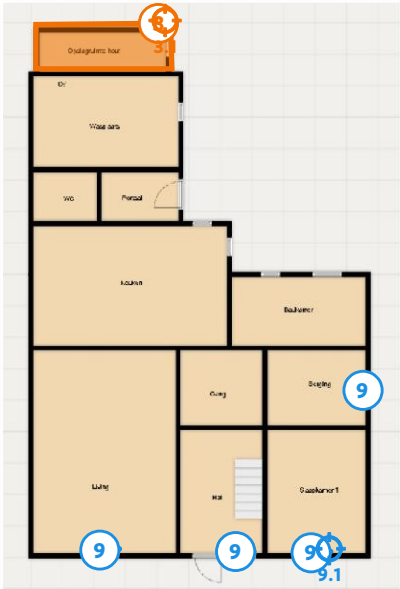
Plan 1.2: Gelijkvloers

Beschrijving	Type	Actie
3. Golfplaten op opslagruimte tegen woning	Asbestmateriaal	Verwijderen
3.1 Code: 5	Puntmonster	-
9. Raamtabletten	Geen asbest	-
9.1 Code: 2	Puntmonster	-

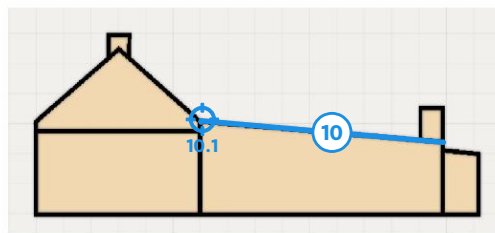
Plan 1.6: Doorsnede

Beschrijving	Type	Actie
10. Roofing plat dak	Geen asbest	-
10.1 Code: 3	Puntmonster	-

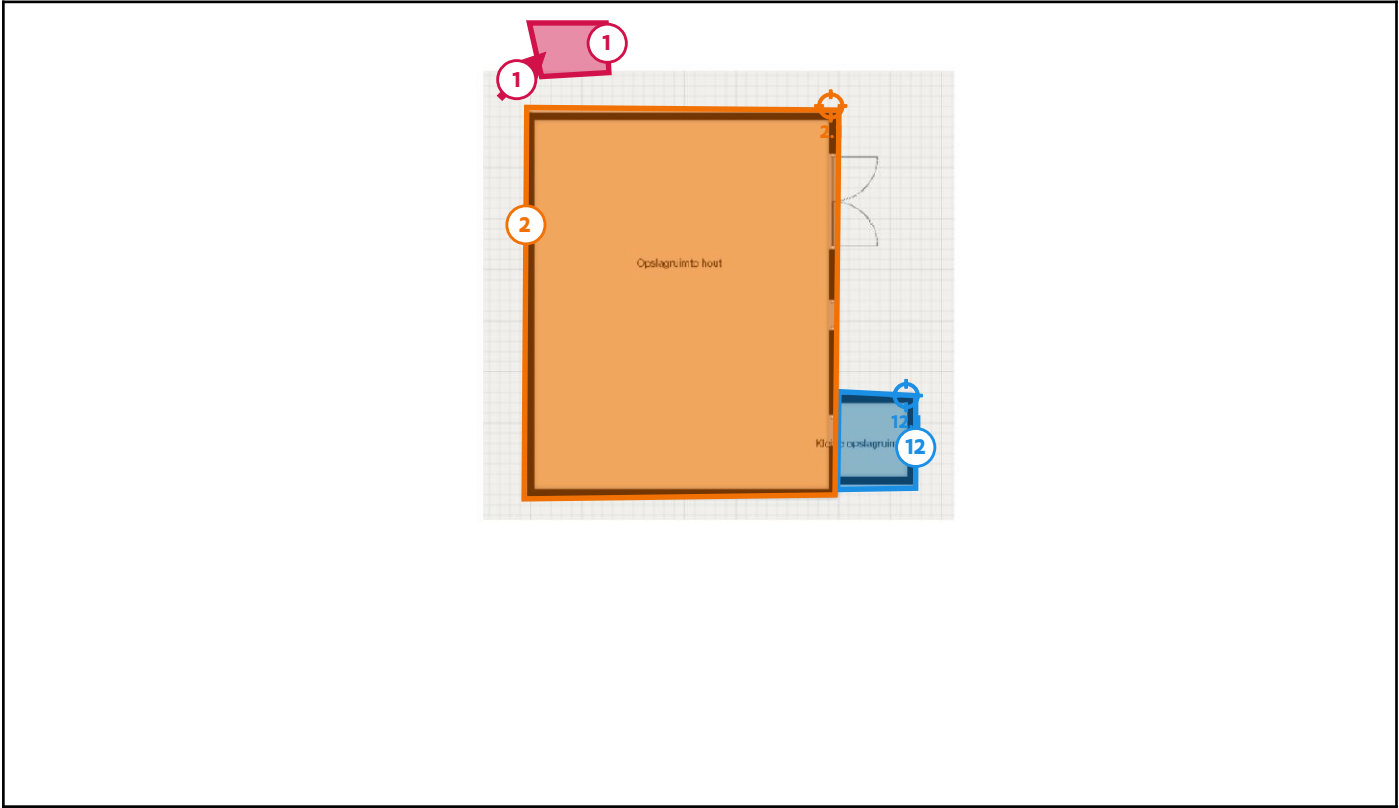
Plan 2.1: Opslagruimte hout

Beschrijving	Type	Actie
1. Afvalfiche opslagruimte	Asbestmateriaal	Dringend verwijderen
2. Golfplaten opslagruimte hout	Asbestmateriaal	Verwijderen
2.1 Code: 6	Puntmonster	-
12. Roofing opslagruimte	Geen asbest	-
12.1 Code: 4	Puntmonster	-
