Asbestinventarisatattest

Vermorgenstraat 31, 9100 Sint-Niklaas

Attestnummer : 20250507-000327.000

Uitgegeven op : 07.05.2025

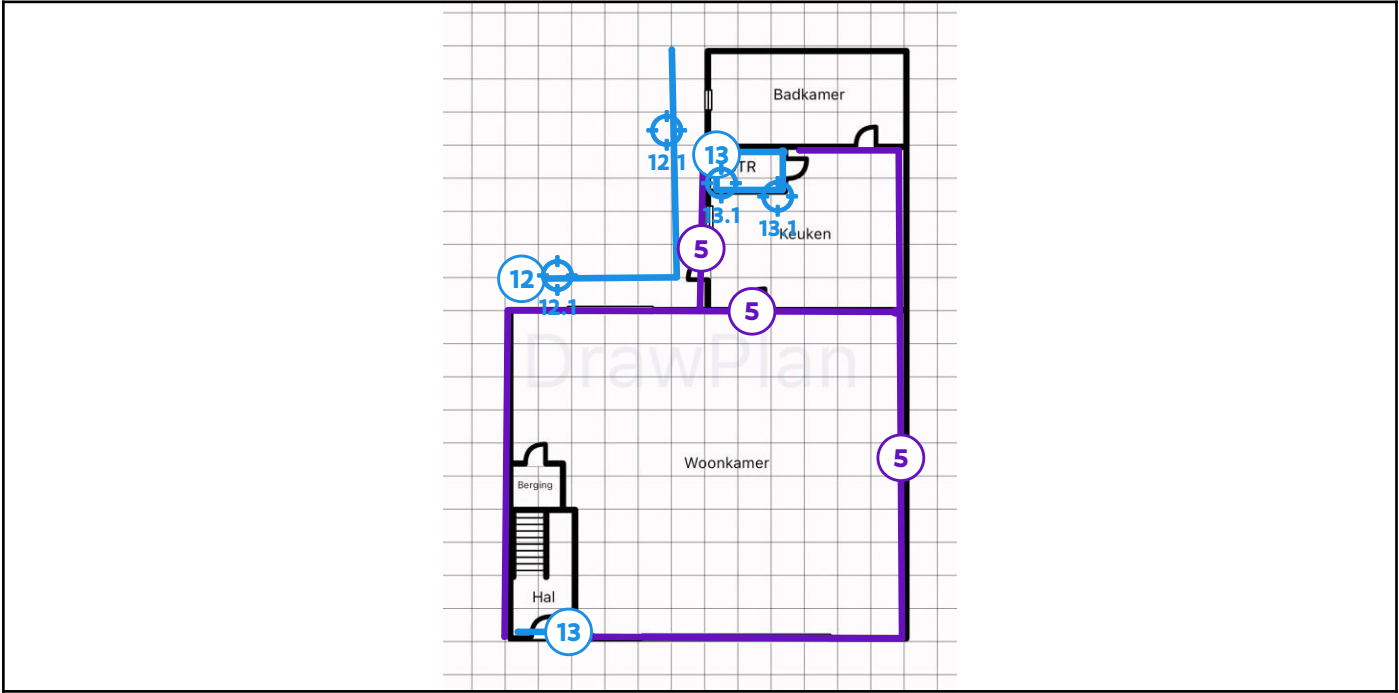
Plan 1.1: Grondplan glvl

Beschrijving	Type	Actie
5. Valse wanden	Advies	-
12. Cementering achtergevel	Geen asbest	-
12.1 Code: 5	Mengmonster	-
13. Pleisterwerk wanden	Geen asbest	-
13.1 Code: 1	Mengmonster	-

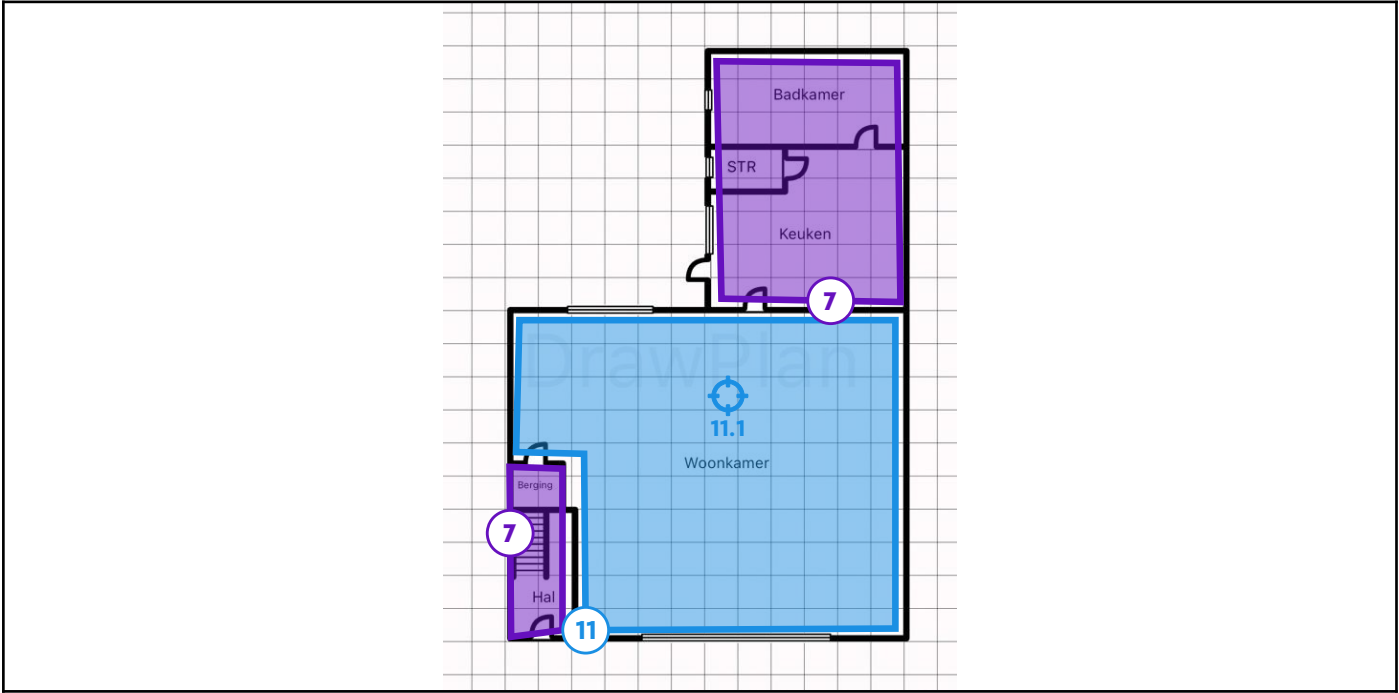
Plan 1.2: Grondplan glvl

Beschrijving	Type	Actie
7. valse plafonds	Advies	-
11. Pleisterwerk plafond woonkamer	Geen asbest	-
11.1 Code: 2	Puntmonster	-

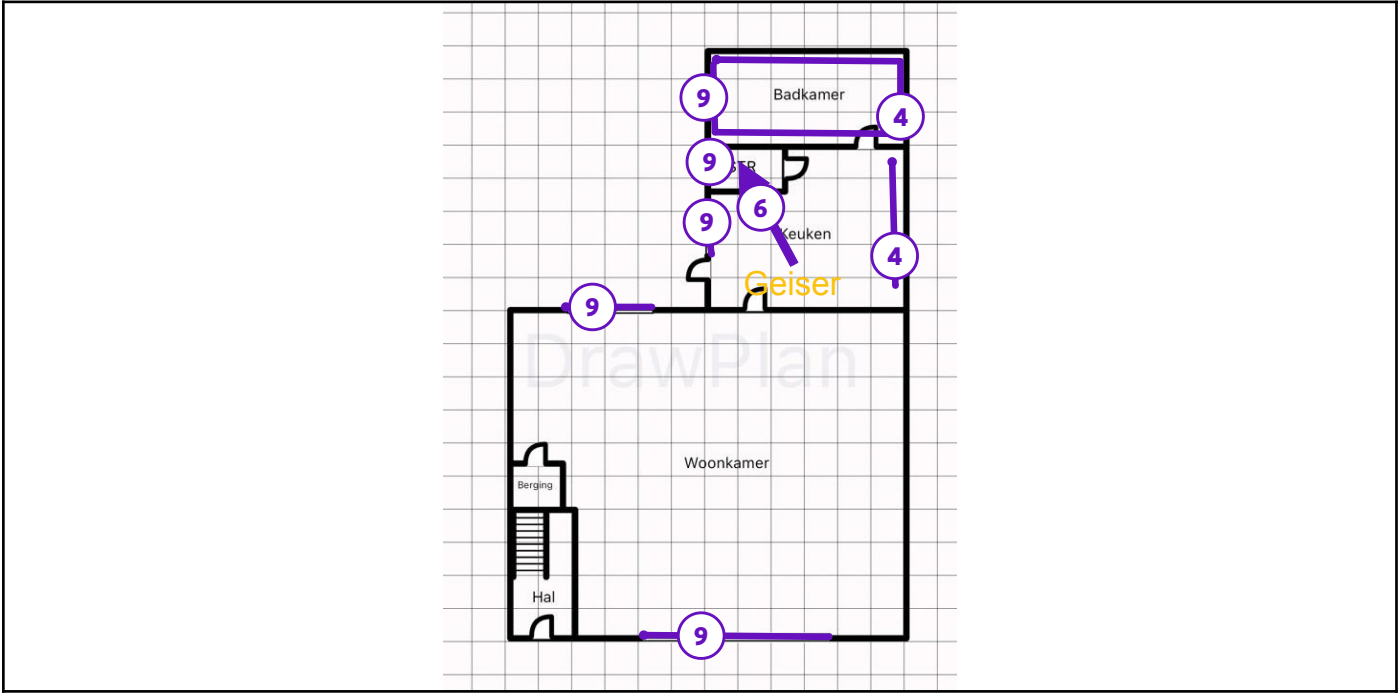
Plan 1.3: Grondplan glvl

Beschrijving	Type	Actie
4. Oud tegelwerk badkamer+keuken	Advies	-
6. Geiser	Advies	-
9. Buitenschrijnwerk	Advies	-

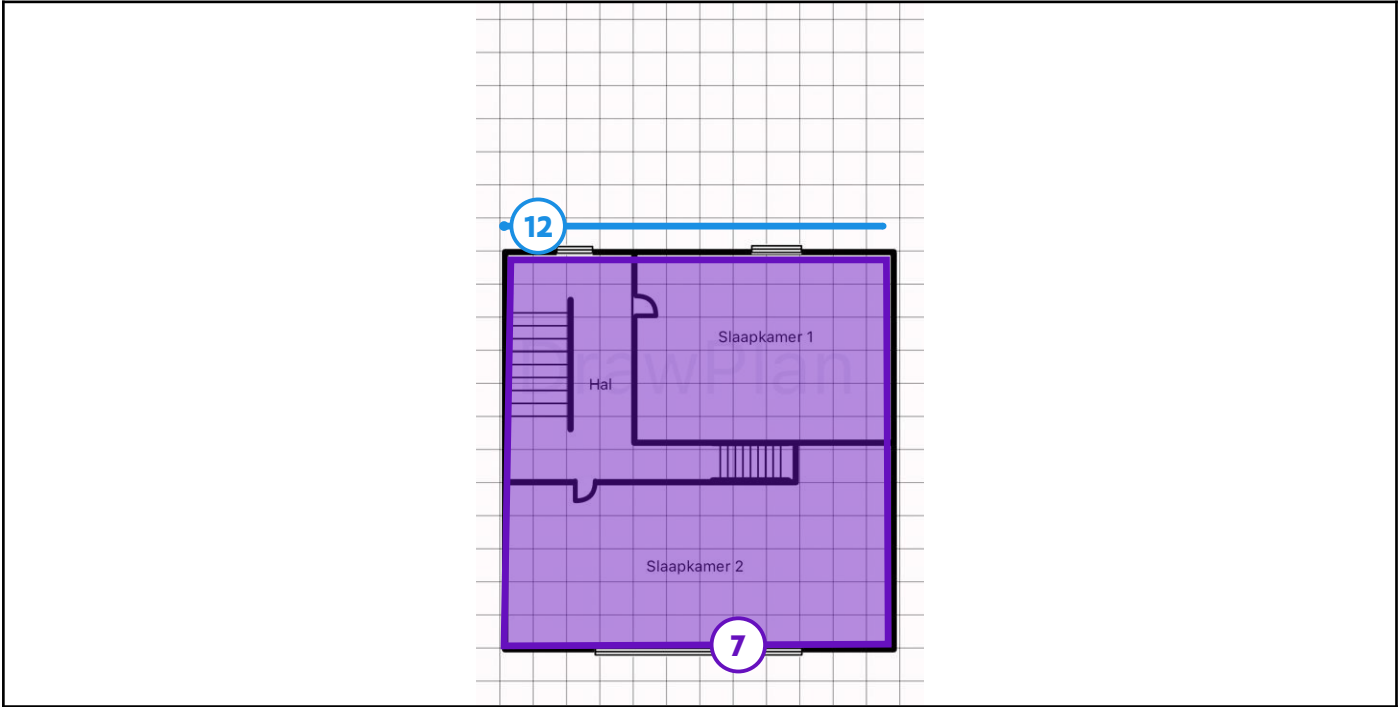
Plan 1.4: Grondplan 1ste

Beschrijving	Type	Actie
7. valse plafonds	Advies	-
12. Cementering achtergevel	Geen asbest	-

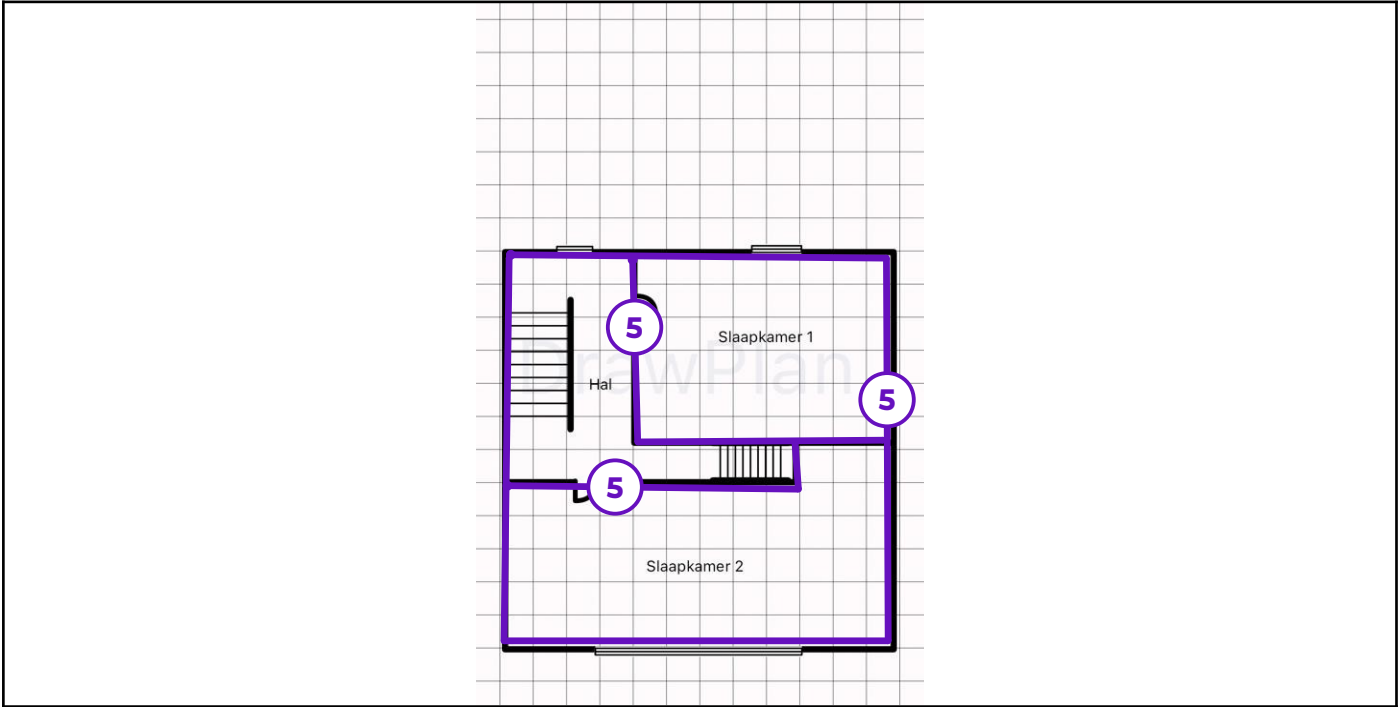
Plan 1.5: Grondplan 1ste

Beschrijving	Type	Actie
5. Valse wanden	Advies	-

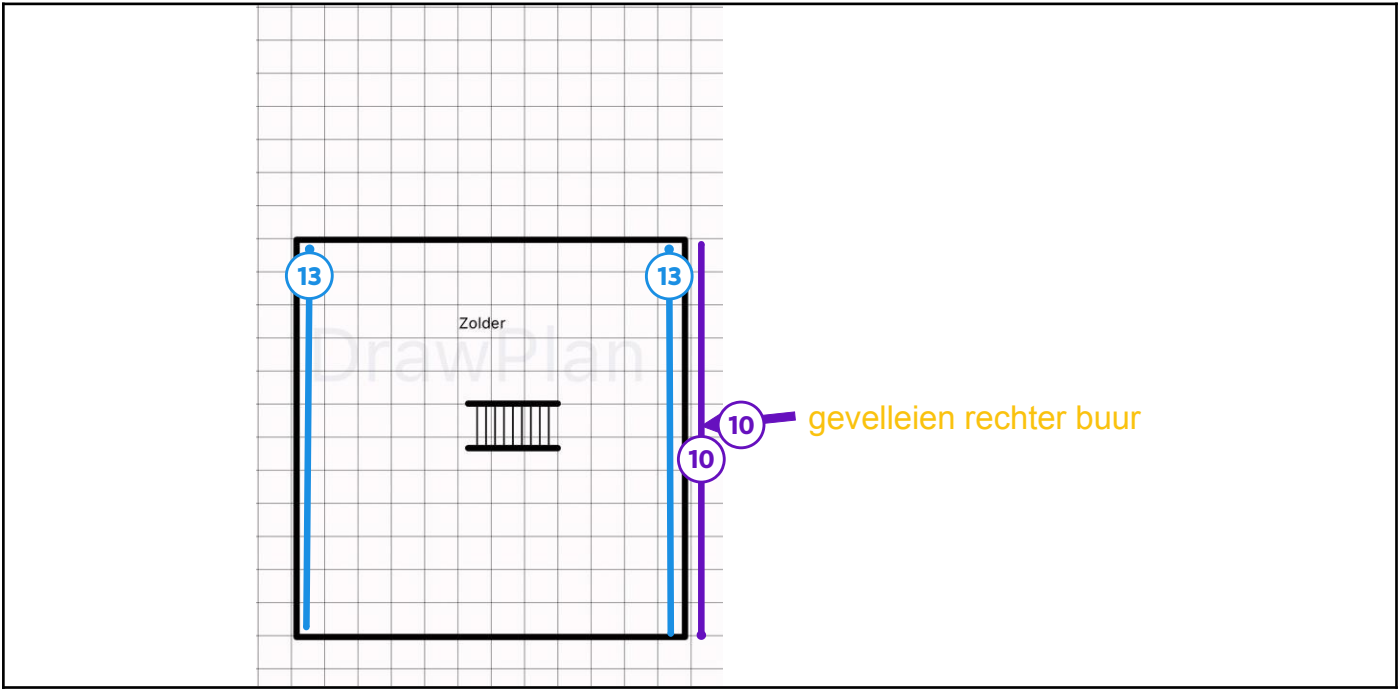
Plan 1.7: Grondplan zolder

Beschrijving	Type	Actie
10. Gevelleien rechter buur	Advies	-
13. Pleisterwerk wanden	Geen asbest	-
