# Asbestinventarisatattest

Battelsesteenweg 191, 2800 Mechelen

Attestnummer : 20250124-000227.000

Uitgegeven op : 24.01.2025

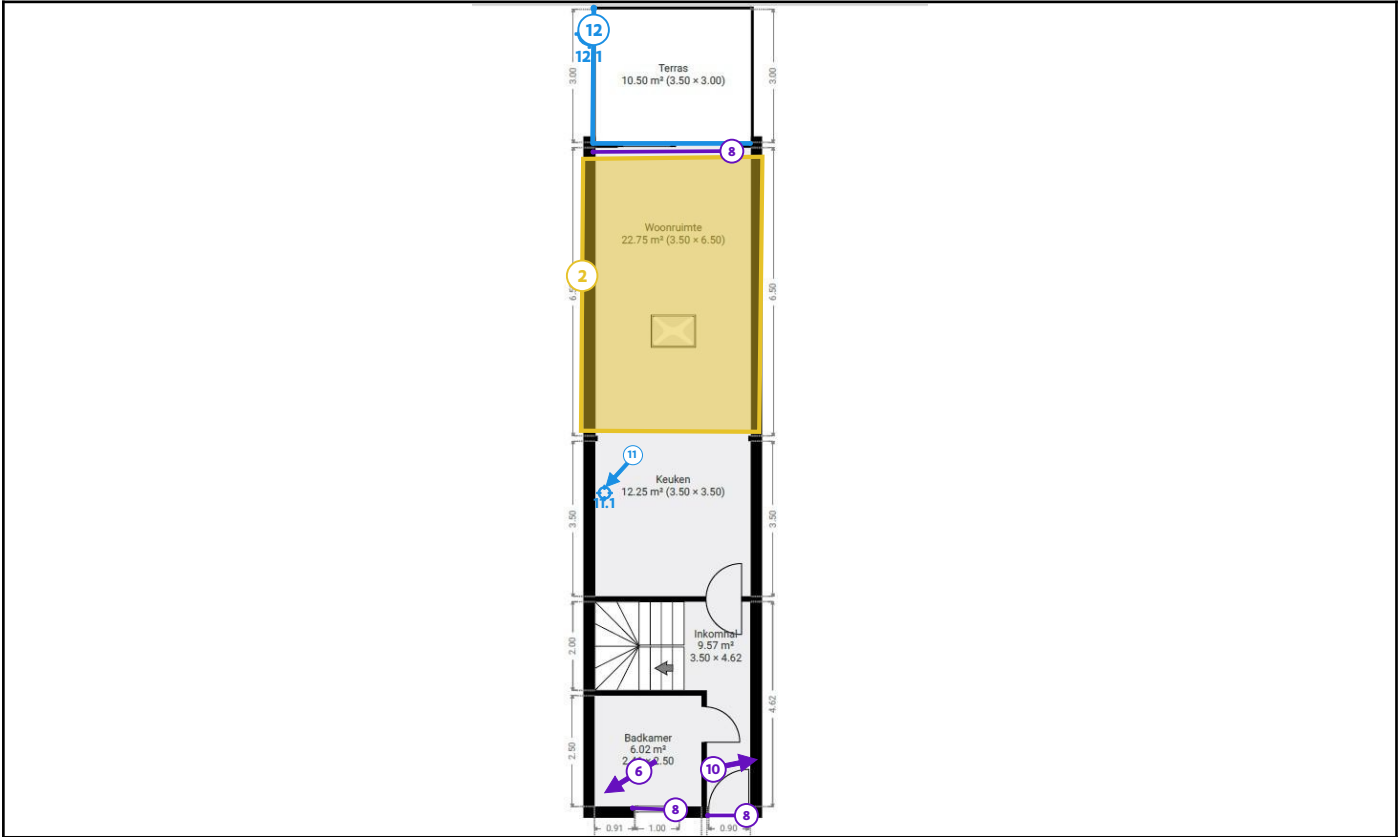
# Plan 1.2: Plan - Gelijkvloers

Beschrijving	Type	Actie
2. Plat dak - Roofing	Asbestmateriaal	Zorgvuldig beheren
6. Gascondensatieketel - Junkers - ZWR 24-3 ADE 23	Advies	-
8. Mastiek - PVC Ramen en deuren	Advies	-
10. Digitale teller - Elektriciteit & Gas	Advies	-
11. Ontdreuningsplaat - Keuken - S2	Geen asbest	-
11.1 Code: 8604331	Puntmonster	-
12. Crepi - Achtergevel - S1	Geen asbest	-
12.1 Code: 8604330	Puntmonster	-

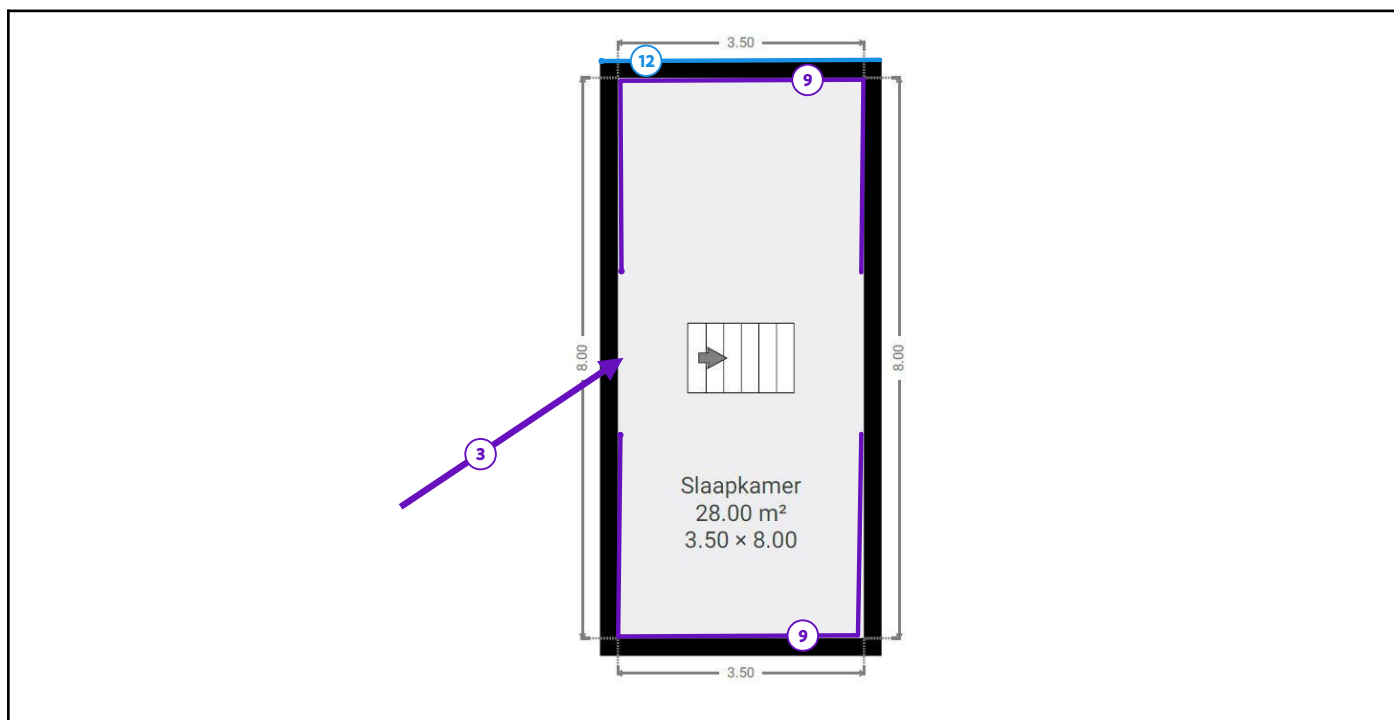
## Plan 1.8: Plan - Zolder

Beschrijving	Type	Actie
3. Schouw (binnen- en bovenzijde)	Beperking	-
9. Pleisterwerk - Muur	Advies	-
12. Crepi - Achtergevel - S1	Geen asbest	-

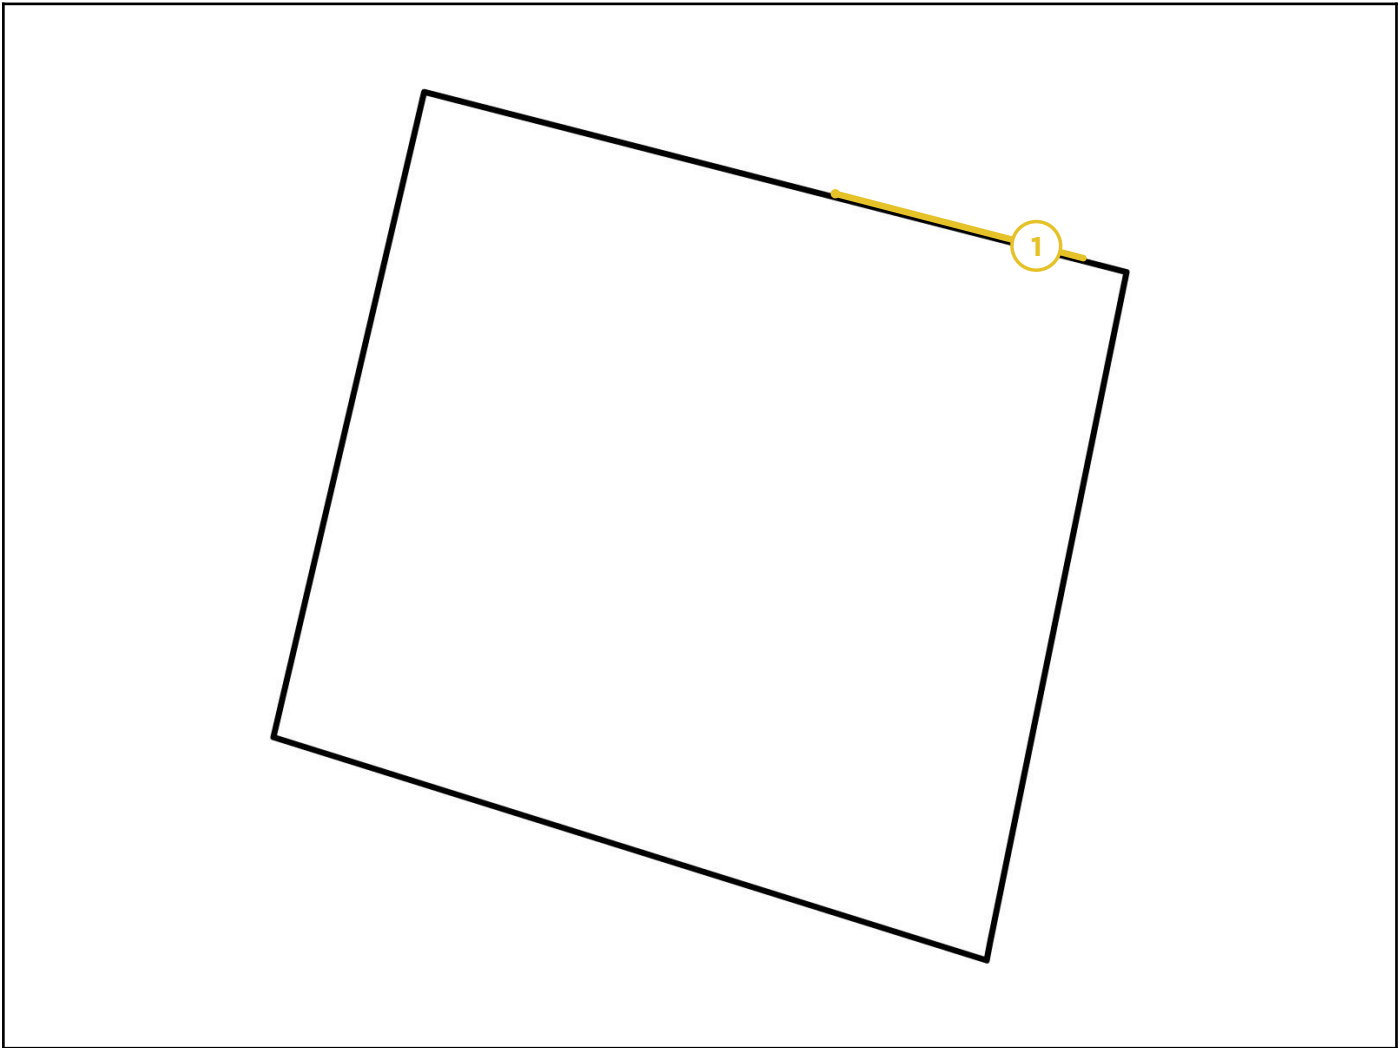
## Plan 2.2: Bijgebouw - Tuinhuis plan

Beschrijving	Type	Actie
1. Vensterbank - Tuinhuis	Asbestmateriaal	Zorgvuldig beheren

- Eenvoudige handelingen: mag via doe-het-zelf of door werknemer(s) met opleidingsattest eenvoudige handelingen  
Deze vensterbanken kan men voorzichtig losbeitelen. Bevochtig deze toepassing extra bij het losbeitelen om stof te voorkomen en draag de nodige beschermingsmiddelen (mondermasker FFP3, Handschoenen, Tyvec, ...).
