# Asbestinventarisatattest

Outerstraat 60, 9400 Ninove

Attestnummer : 20250714-000210.000

Uitgegeven op : 14.07.2025

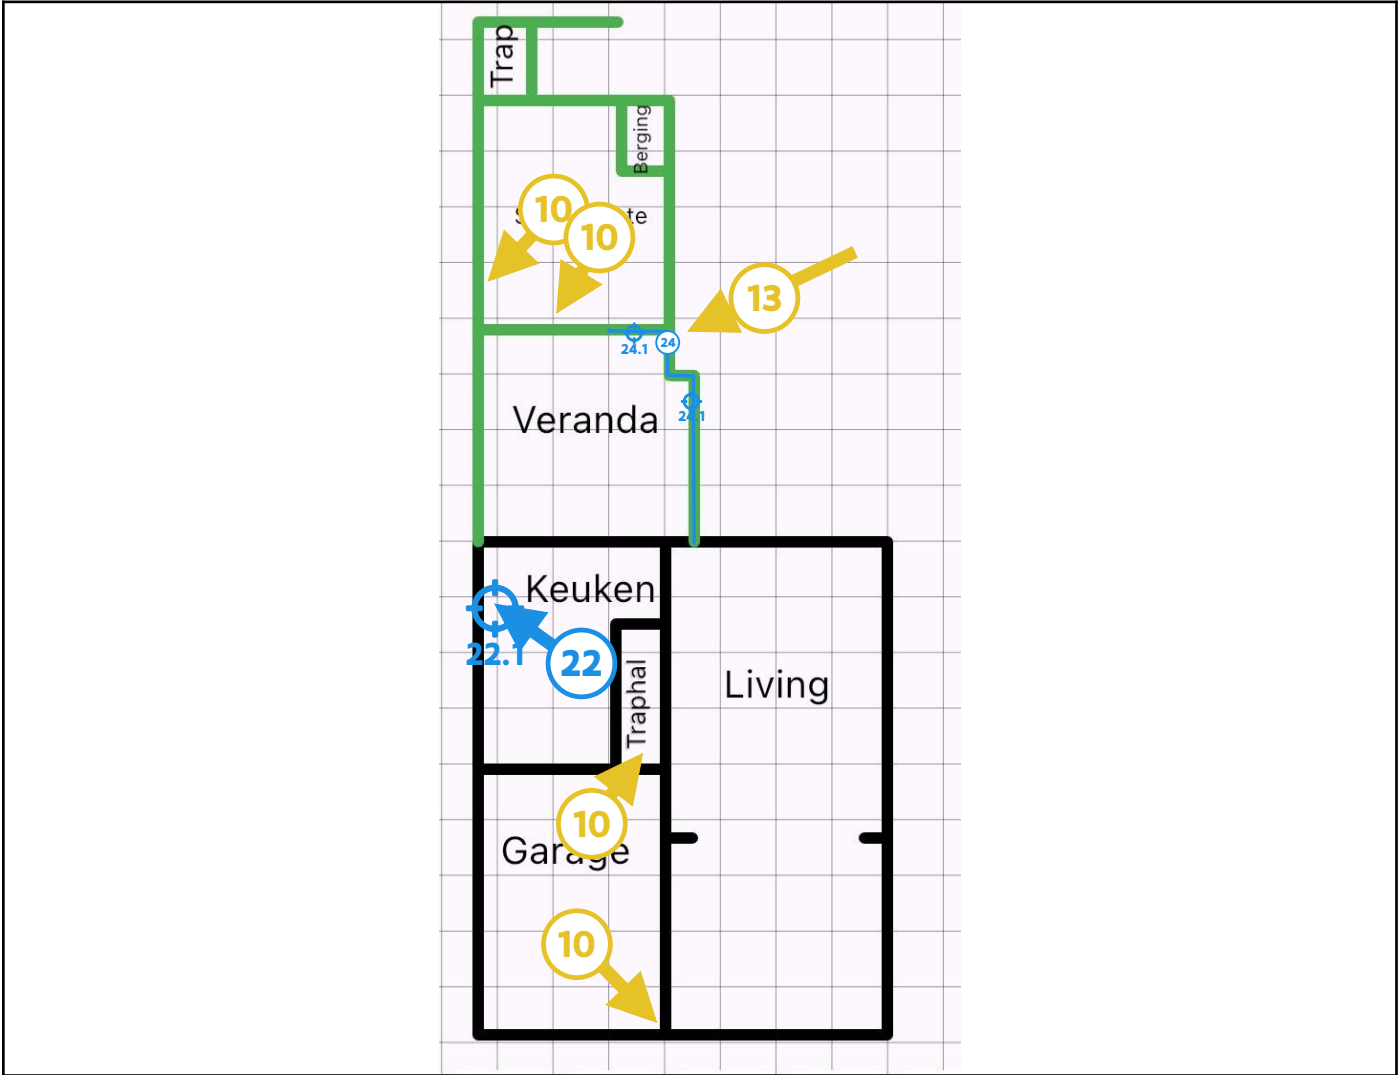
# Plan 1.1: Woning plan GLV

Beschrijving	Type	Actie
10. Bakeliet toep.(schakelaars-stopcontact.-verdeeldozen-radiatorknoppen.	Asbestmateriaal	Zorgvuldig beheren
13. AC afvoerbuis (visueel vastgesteld).	Asbestmateriaal	Zorgvuldig beheren
22. verf spoelbak	Geen asbest	-
22.1 Code: 05	Puntmonster	-
24. Kit 1 kozijn-raam (woning)	Geen asbest	-
24.1 Code: 03	Mengmonster	-

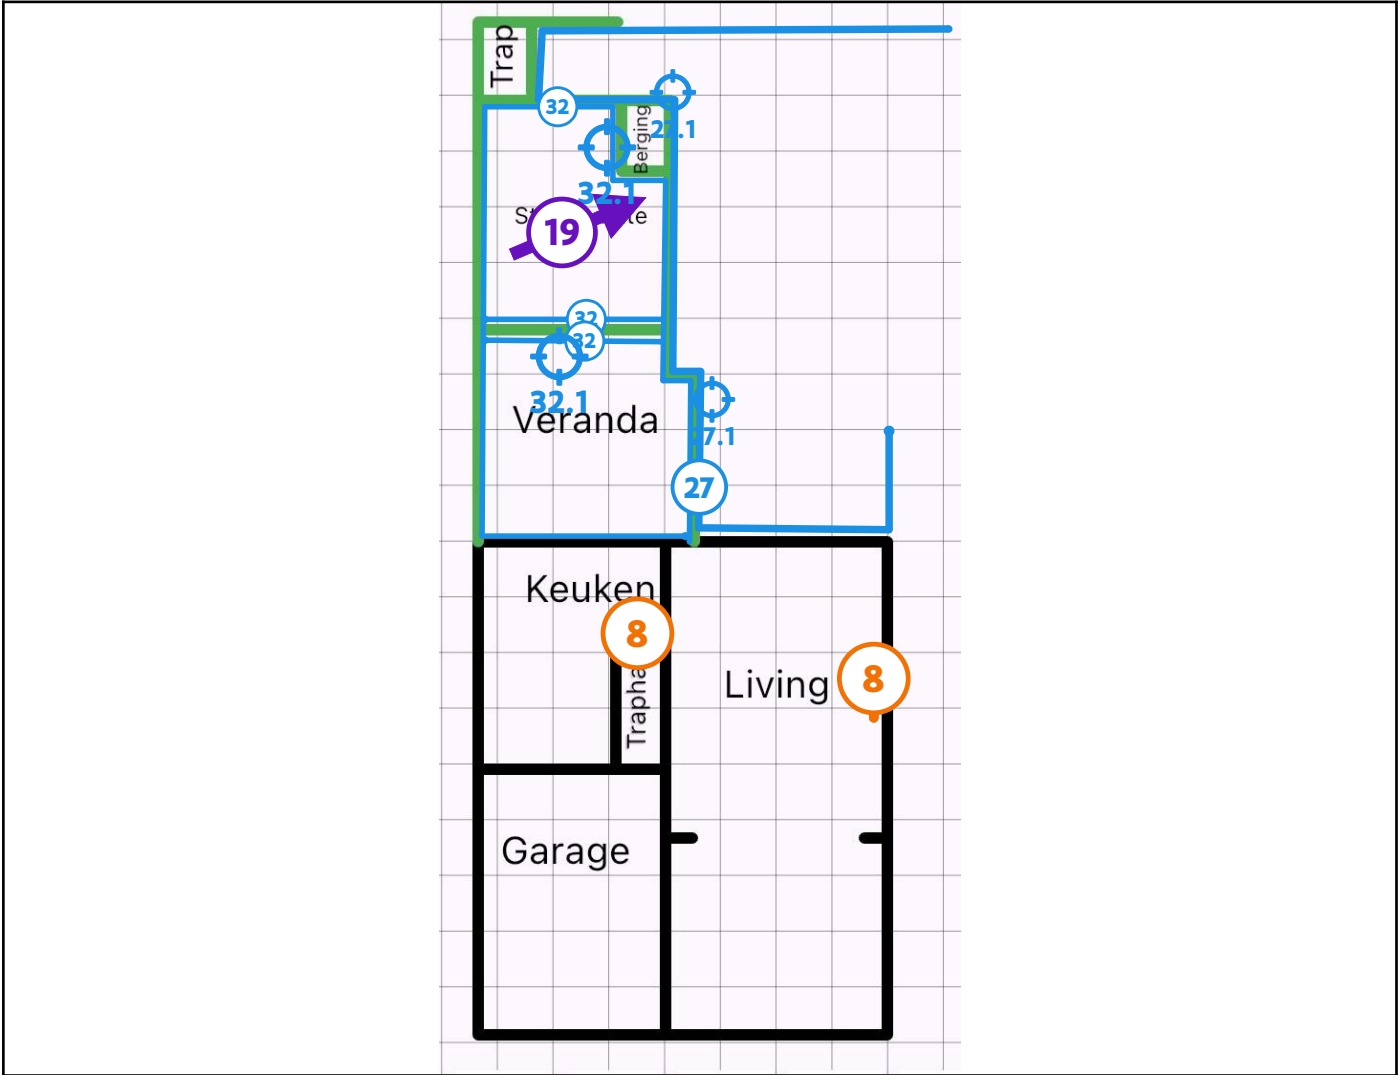
# Plan 1.2: Woning plan GLV

Beschrijving	Type	Actie
8. Plaat cement (visueel).	Asbestmateriaal	Verwijderen
19. CV Ketel/boiler..	Advies	-
27. cementering 3 buiten (koer)	Geen asbest	-
27.1 Code: 08	Mengmonster	-
32. Cementering 1 binnen (veranda en stookruimte)	Geen asbest	-
32.1 Code: 06	Mengmonster	-

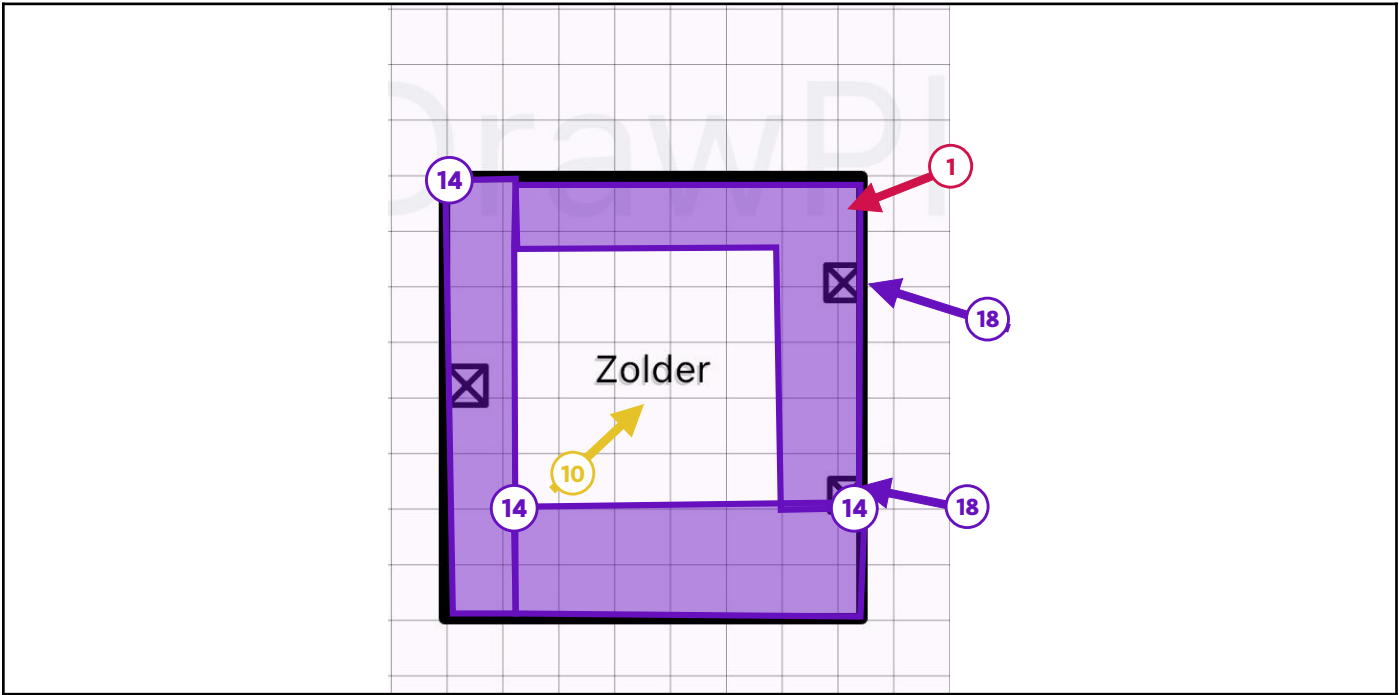
# Plan 1.6: Woning plan +2

Beschrijving	Type	Actie
1. Asbestcement afval binnen	Asbestmateriaal	Dringend verwijderen
10. Bakeliet toep.(schakelaars-stopcontact.-verdeel dozen-radiatorknoppen.	Asbestmateriaal	Zorgvuldig beheren
14. Materiaal in opslag.	Beperking	-
18. schouw (niet meer in gebruik).	Advies	-

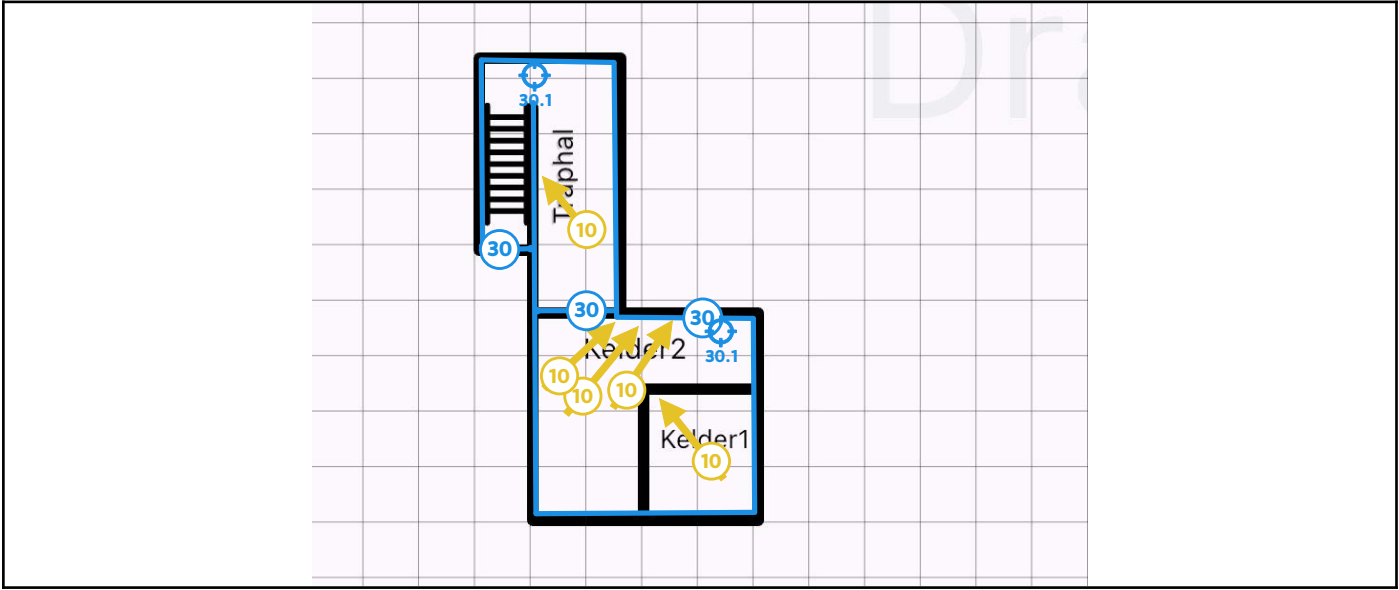
# Plan 1.7: Woning plan-1

Beschrijving	Type	Actie
10. Bakeliet toep.(schakelaars-stopcontact.-verdeel dozen-radiator knoppen.	Asbestmateriaal	Zorgvuldig beheren
30. Cementering 2 binnen (kelder)	Geen asbest	-
30.1 Code: 07	Mengmonster	-

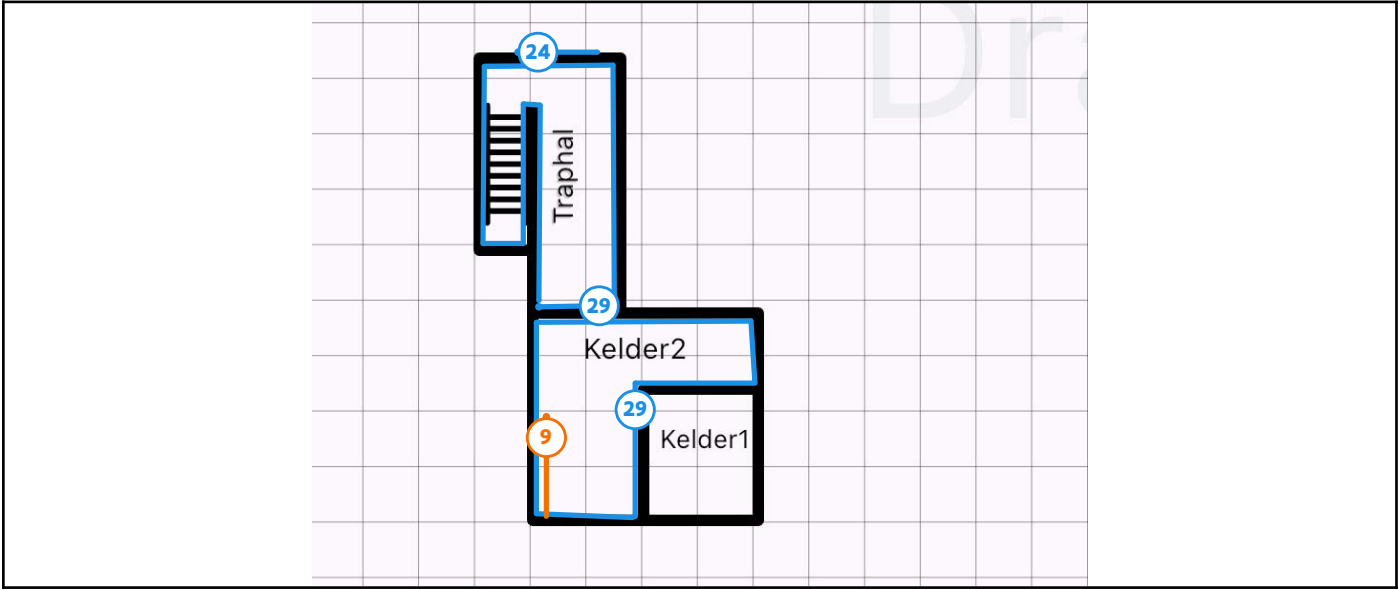
# Plan 1.8: Woning plan-1

Beschrijving	Type	Actie
9. AC buis (visueel vastgesteld).	Asbestmateriaal	Verwijderen
24. Kit 1 kozijn-raam (woning)	Geen asbest	-
29. Muurpleister.	Geen asbest	-

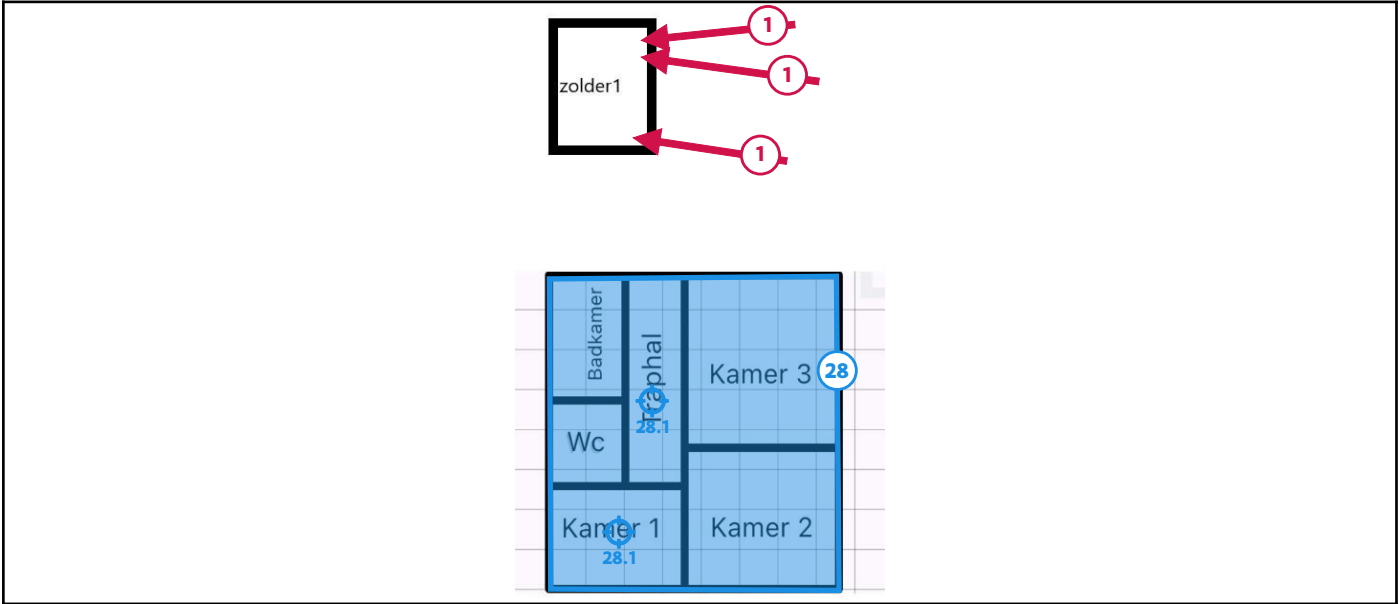
# Plan 1.10: woning plan +1

Beschrijving	Type	Actie
1. Asbestcement afval binnen	Asbestmateriaal	Dringend verwijderen
28. Plafondpleister.	Geen asbest	-
28.1 Code: 02	Mengmonster	-

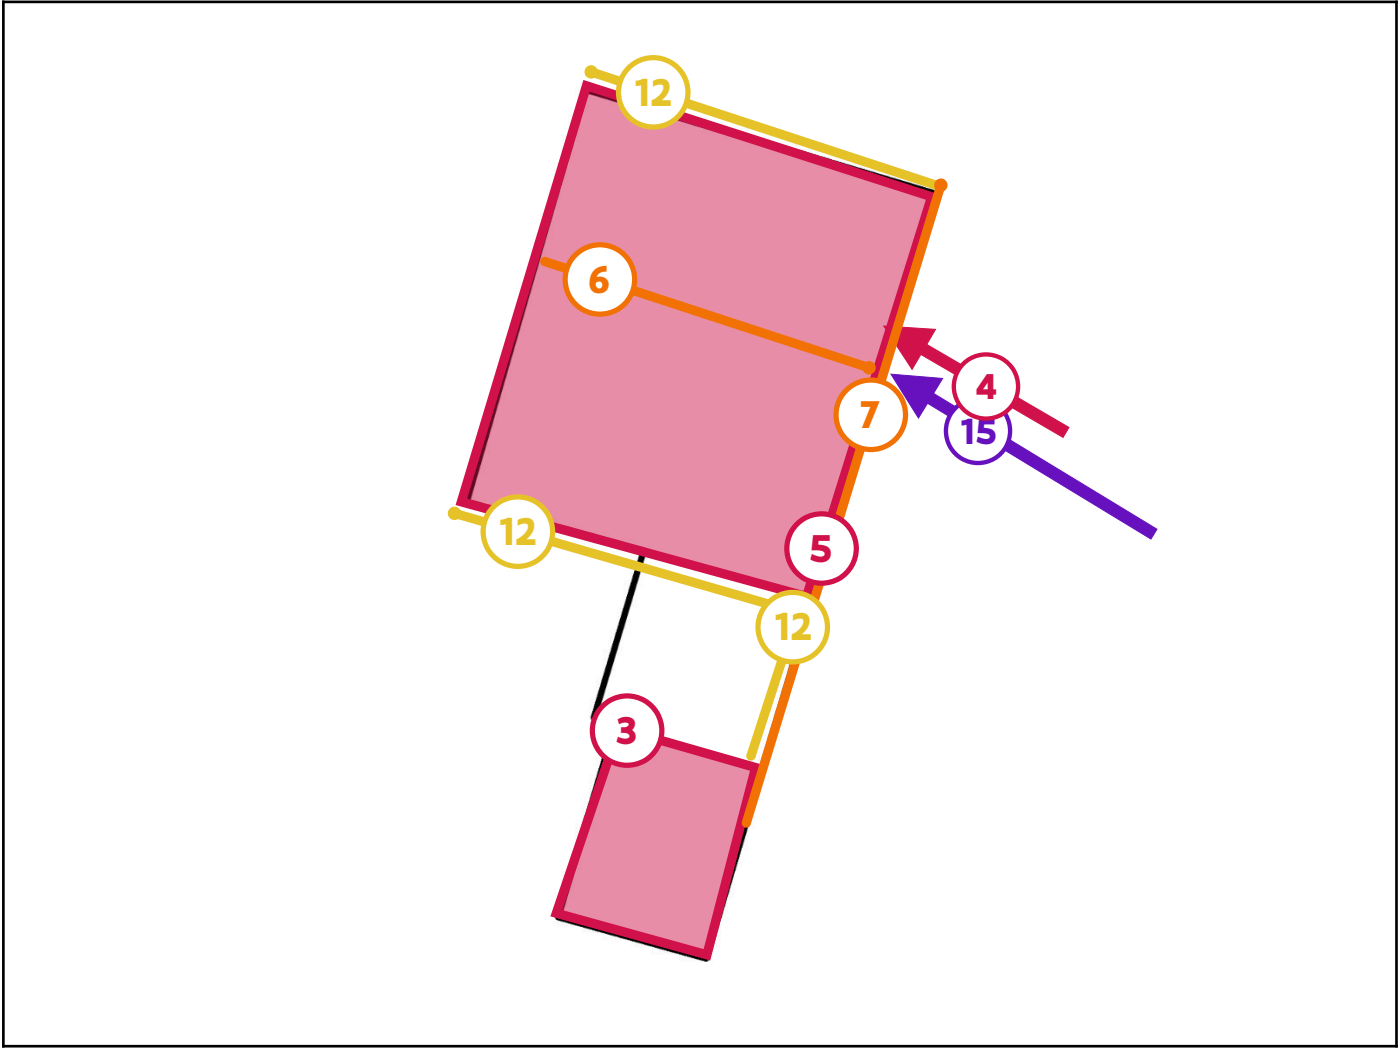
# Plan 1.11: Woning dakplan

Beschrijving	Type	Actie
3. Golfplaten	Asbestmateriaal	Dringend verwijderen
4. Asbestcement afval (buiten)	Asbestmateriaal	Dringend verwijderen
5. Daklei (visueel vastgesteld).	Asbestmateriaal	Dringend verwijderen
6. Nokpannen asbestcement.	Asbestmateriaal	Verwijderen
7. Gevellei op gevel van aangrenzend perceel	Asbestmateriaal	Verwijderen
12. Dakgoot roofing (visueel vastgesteld - geen monsternamen).	Asbestmateriaal	Zorgvuldig beheren

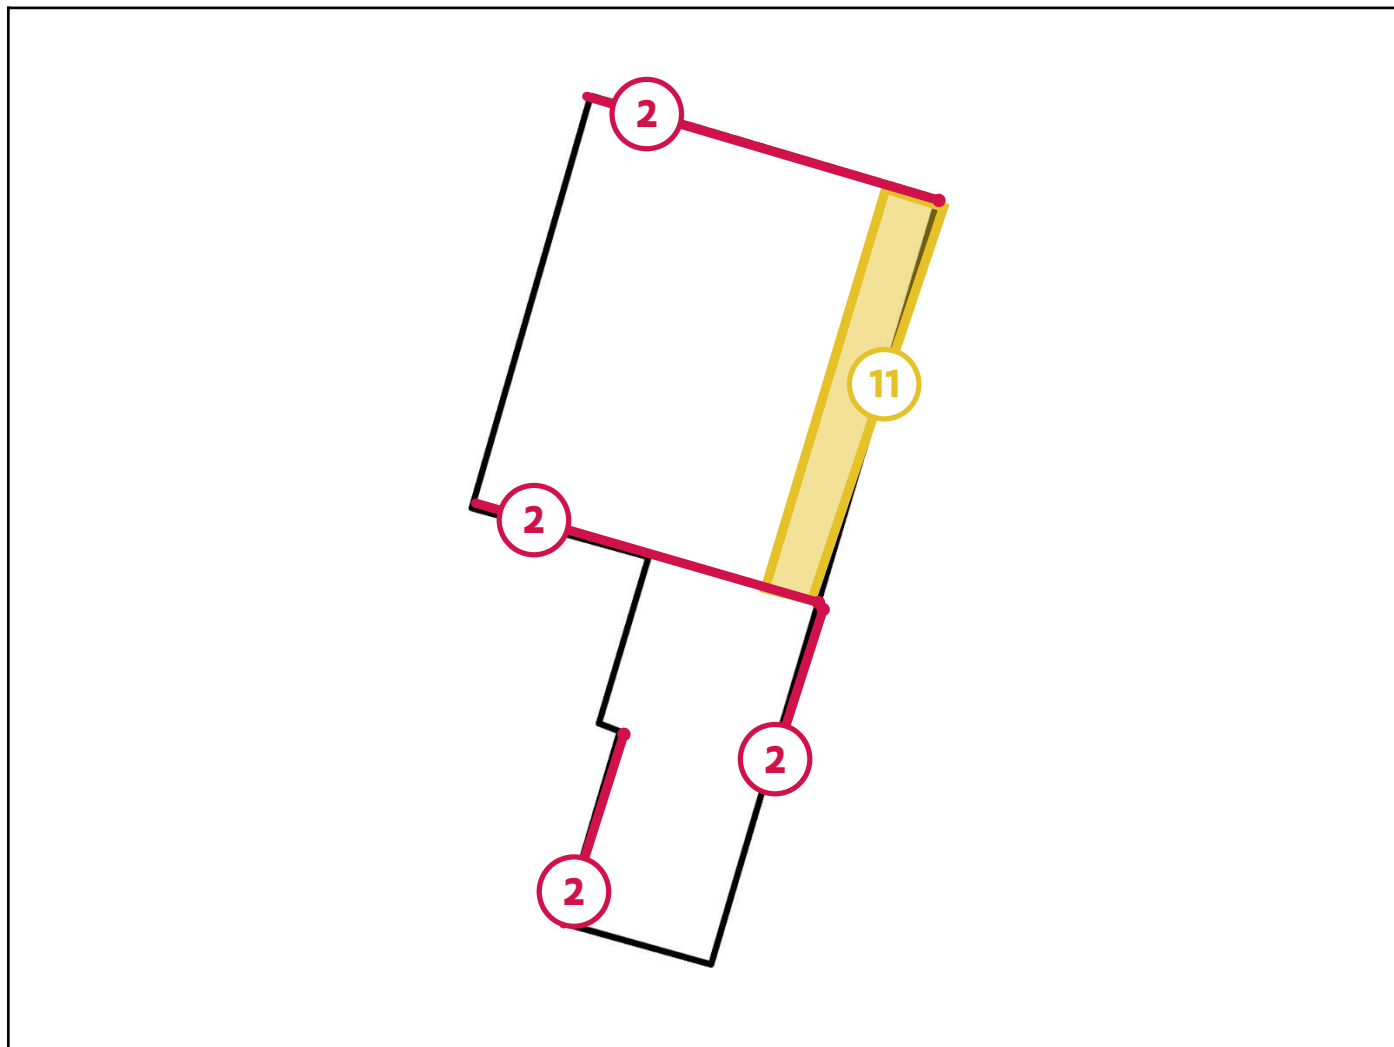
## Plan 1.14: Woning dakplan

Beschrijving	Type	Actie
2. Slib/sediment dakgoot.	Asbestmateriaal	Dringend verwijderen
11. Roofing (zonder staalname > 3,5m hoog, maar zichtbaar.	Asbestmateriaal	Zorgvuldig beheren

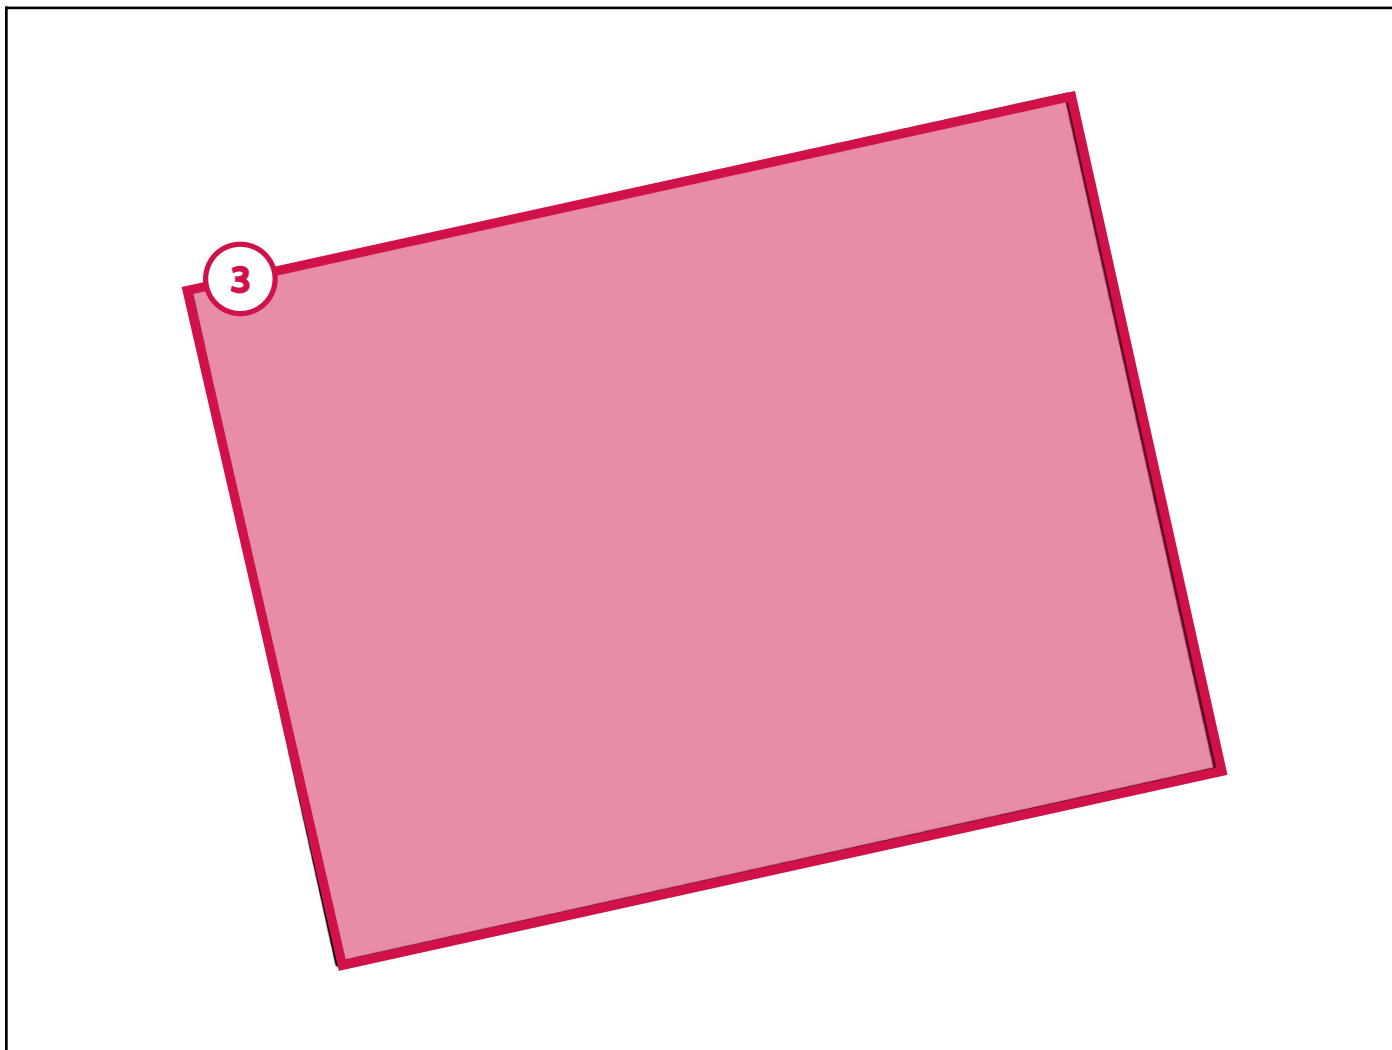
## Plan 2.2: tuinhuis plan

Beschrijving	Type	Actie
3. Golfplaten	Asbestmateriaal	Dringend verwijderen

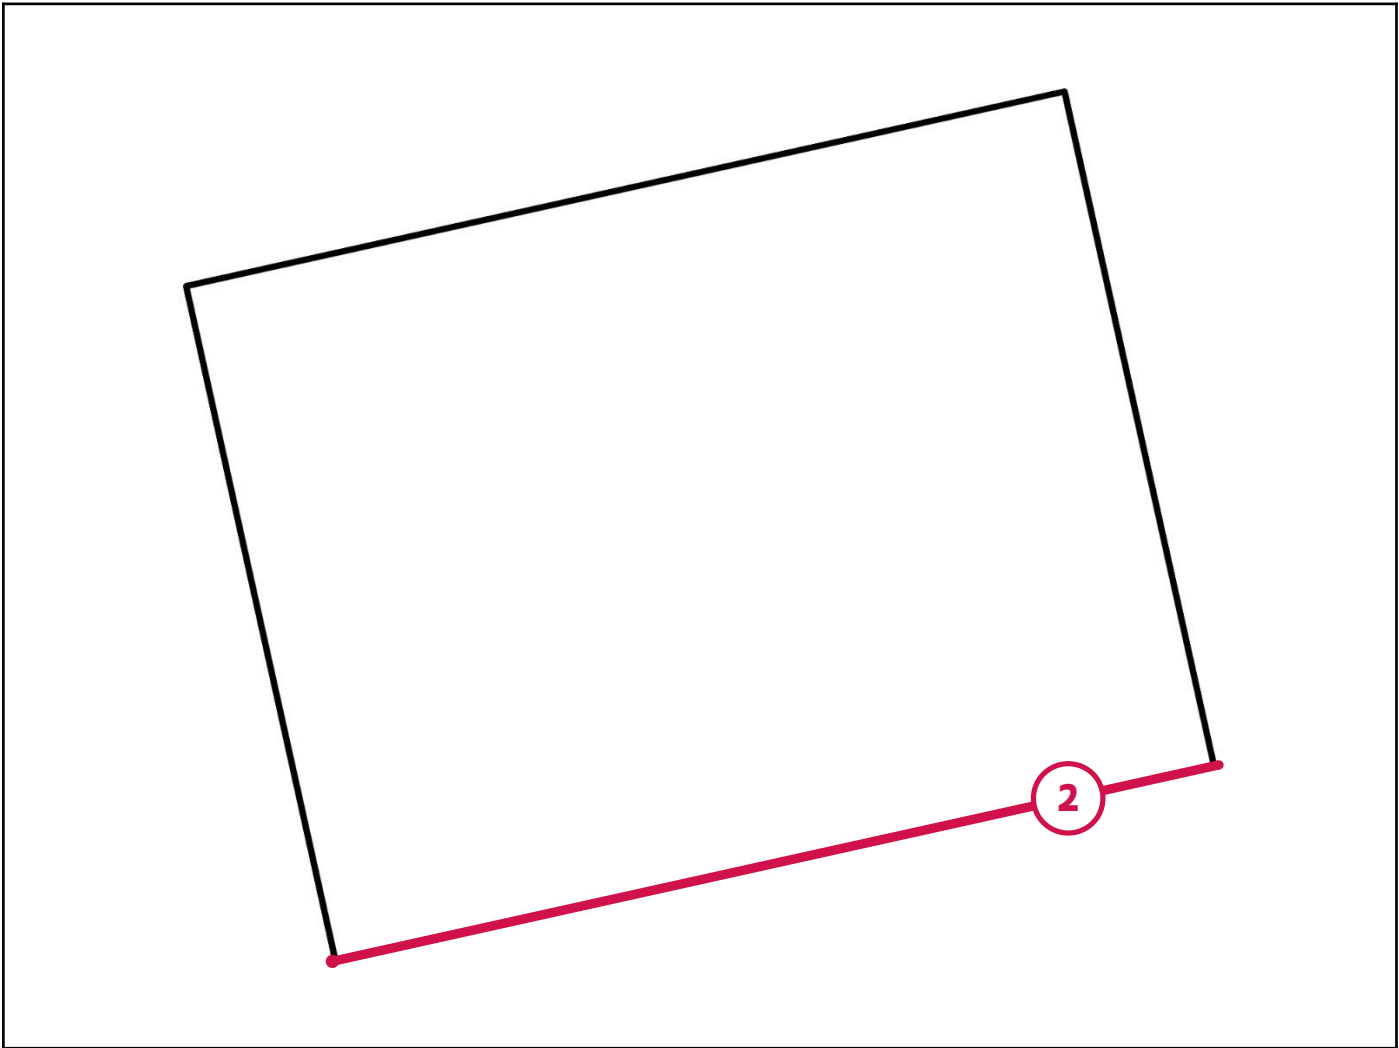
## Plan 2.5: tuinhuis plan

Beschrijving	Type	Actie
2. Slib/sediment dakgoot.	Asbestmateriaal	Dringend verwijderen

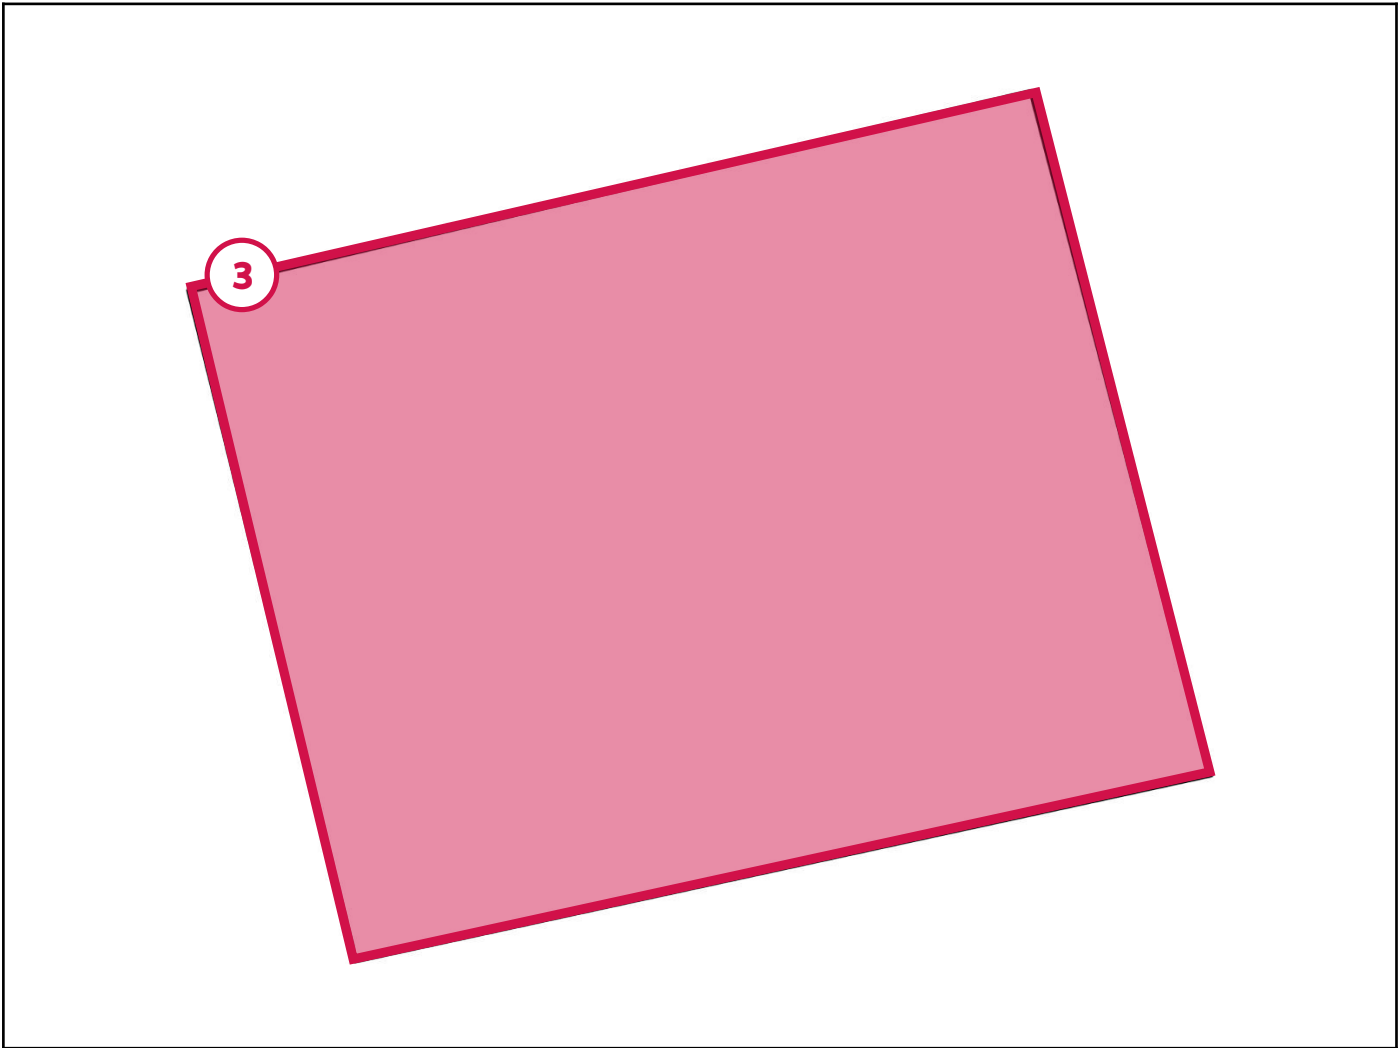
# Plan 5.1: tuinberging 2 plan

Beschrijving	Type	Actie
3. Golfplaten	Asbestmateriaal	Dringend verwijderen

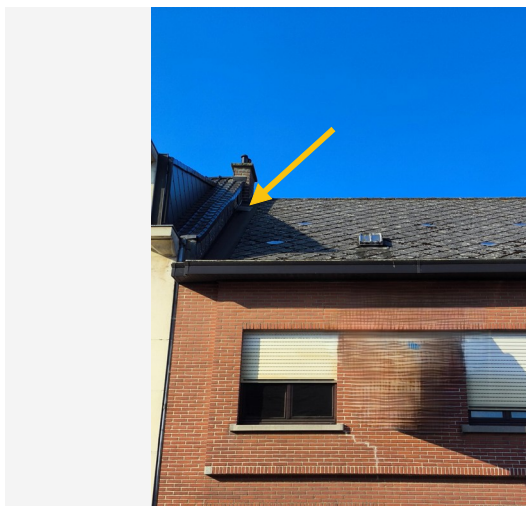
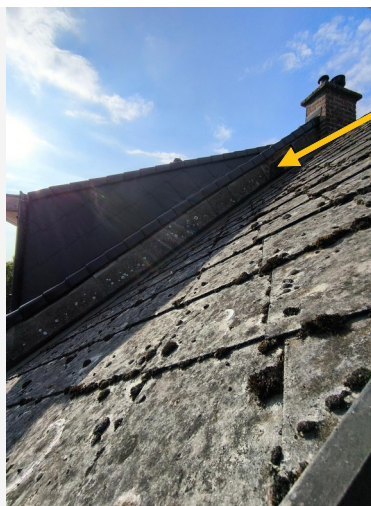
Beschrijving	Golfplaten
Omgeving	Grenst aan binnen- en buitenlucht
Primaire drager	Schuin dak
Asbestmateriaal	Dak- en gevelbekleding - Golfplaat
Bindmiddel van asbestmateriaal	Cement
Gebondenheid op basis van bindmiddel	Hecht
Hoeveelheid (oppervlakte - aantal)	<ul style="list-style-type: none"> <li>• 14,00 m<sup>2</sup> - 1 stuk</li> <li>• 15,00 m<sup>2</sup> - 1 stuk</li> <li>• 2,50 m<sup>2</sup> - 1 stuk</li> </ul>
Totale oppervlakte	31,50 m <sup>2</sup>
Eenvoudig bereikbaar	Ja
Bevestigingswijze	<ul style="list-style-type: none"> <li>• Geschroefd</li> </ul>
Identificatiemethode	Vaststelling zonder monsternamen
Destructieve handeling voor identificatie	Nee
Opmerking	<p>De golfplaten waren niet bereikbaar (geen dakvenster / onderdak aanwezig / hoogte &gt; 3,50m) en er kon bijgevolg geen staal genomen worden om uit te sluiten dat deze asbestverdachte toepassing niet-asbesthoudend is. Het is aangewezen om bijkomend onderzoek uit te voeren bij renovatiewerken. De vermelde oppervlaktes, diktes en volumes betreffen een beredeneerde schatting. Er worden geen rechten verleend aan deze oppervlaktes/diktes/volumes.</p> <p>14m<sup>2</sup> dak aanbouw</p> <p>15m<sup>2</sup> dak tuinhuis</p> <p>2,5m<sup>2</sup> dak tuinberging 2</p>

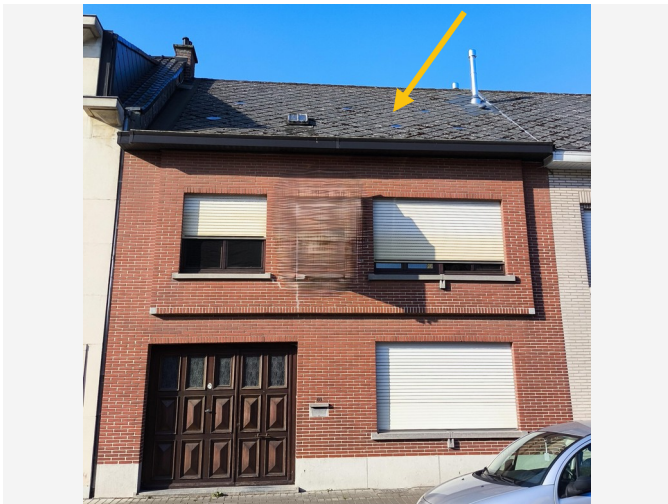
Beschrijving	Asbestcement afval (buiten)
Type afvalstof	Betreft stock-voorraad of gedemonteerde asbestmaterialen
Aanwezige resten	Geen resten aanwezig
Omgeving	Buiten
Primaire drager	Schuin dak
Asbestmaterialen	<ul style="list-style-type: none"><li>Dak- en gevelbekleding - Lei, shingle</li></ul>
Bindmiddel van asbestmateriaal	Cement
Gebondenheid op basis van bindmiddel	Hecht
Hoeveelheid (gewicht - aantal)	<ul style="list-style-type: none"><li>1,00 kg - 1 stuk</li></ul>
Totaal gewicht	1,00 kg
Eenvoudig bereikbaar	Ja
Identificatiemethode	Vaststelling zonder monstername
Opmerking	De vermelde hoeveelheid betreft een beredeneerde schatting. Er worden geen rechten verleend aan deze hoeveelheid.

Standaard dragen van de nodige wegwerp beschermingsmiddelen FFP 3 masker , handschoenen en tyvec CAT III type 5-6 , afwasbaar schoeisel Indien mogelijk de ondervloer afdekken , leien voorzichtig verwijderen, extra fixeren, niet breken , niet gooien, onmiddellijk verpakken of voorzichtig in container met asbest bag plaatsen. Voldoende benevelen/bevochtigen tijdens de duur van de werken. Gebruik geen storkokers. Voor hechtgebonden toepassingen: Bij verwijdering door doe-het-zelf moet men dit afval dubbel en luchtdicht verpakt aandienen bij het gemeentelijk recyclagepark. Men raadpleegt best op voorhand de voorwaarden

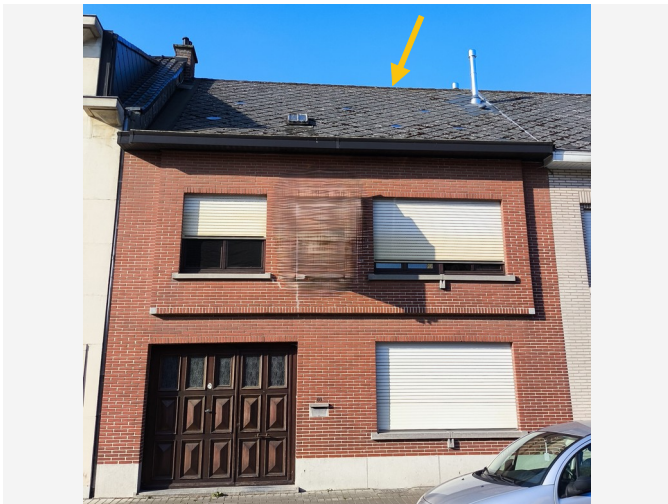
Beschrijving	Daklei (visueel vastgesteld).
Omgeving	Grenst aan binnen- en buitenlucht
Primaire drager	Schuin dak
Asbestmateriaal	Dak- en gevelbekleding - Lei, shingle
Bindmiddel van asbestmateriaal	Cement
Gebondenheid op basis van bindmiddel	Hecht
Hoeveelheid (oppervlakte - aantal)	<ul style="list-style-type: none"><li>• 80,00 m<sup>2</sup> - 1 stuk</li></ul>
Totale oppervlakte	80,00 m <sup>2</sup>
Eenvoudig bereikbaar	Ja
Bevestigingswijze	<ul style="list-style-type: none"><li>• Geklemd</li><li>• Genageld, geniet</li></ul>
Identificatiemethode	Vaststelling zonder monsternamen
Destructieve handeling voor identificatie	Nee
Opmerking	De leien zijn visueel en volgens expertise als asbestverdacht beschouwd. De vermelde oppervlaktes, diktes en volumes betreffen een beredeneerde schatting. Er worden geen rechten verleend aan deze oppervlaktes/diktes/volumes.

- Eenvoudige handelingen: mag via doe-het-zelf of door werknemer(s) met opleidingsattest eenvoudige handelingen  
EH via doe-het zelf Standaard dragen van de nodige wegwerp beschermingsmiddelen FFP 3 masker , handschoenen en tyvec CAT III type 5-6 , afwasbaar schoeisel Indien mogelijk de ondervloer afdekken , nokpannen/windveren voorzichtig verwijderen, extra fixeren, niet breken , niet gooien, onmiddellijk dubbel verpakken , luchtdicht afsluiten of voorzichtig in container met asbest bag plaatsen. Voldoende benevelen/bevochtigen tijdens de duur van de werken. Indien nokpannen/windveren in slechte staat zijn en kans bestaat op breken : Eenvoudige handeling opgeleid personeel , alle werknemer(s) moeten wel beschikken over een opleidingsattest eenvoudige handelingen 8u Voor hechtgebonden toepassingen: Bij verwijdering door doe-het-zelf moet men dit afval dubbel en luchtdicht verpakt aandienen bij het gemeentelijk recyclagepark. Men raadpleegt best op voorhand de voorwaarden van het recyclagepark. Zie ook link Zie <https://ovam.vlaanderen.be/wie-mag-wat-verwijderen>

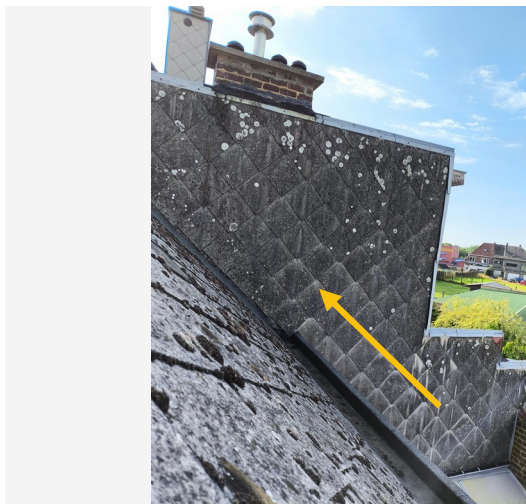
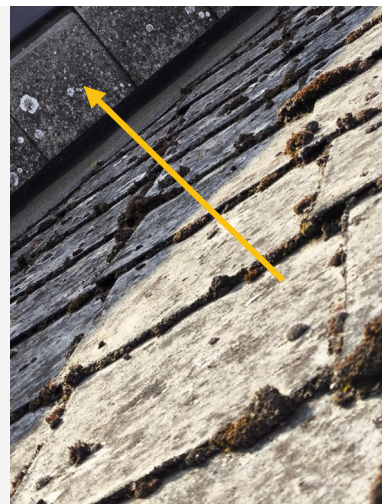
Beschrijving	Nokpannen asbestcement.
Omgeving	Buiten
Primaire drager	Schuin dak
Asbestmateriaal	Dak- en gevelbekleding - Nok, windveer, boeiboord
Bindmiddel van asbestmateriaal	Cement
Gebondenheid op basis van bindmiddel	Hecht
Hoeveelheid (oppervlakte - aantal)	<ul style="list-style-type: none"><li>• 3,00 m<sup>2</sup> - 1 stuk</li></ul>
Totale oppervlakte	3,00 m <sup>2</sup>
Eenvoudig bereikbaar	Ja
Bevestigingswijze	<ul style="list-style-type: none"><li>• Geklemd</li><li>• Geschroefd</li></ul>
Identificatiemethode	Vaststelling zonder monsternamen
Destructieve handeling voor identificatie	Nee
Opmerking	<p>De opgegeven volumes betreffen een beredeneerde schatting, er worden geen rechten toegekend aan deze schatting.</p> <p>De materialen zijn visueel herkend als asbest verdacht.</p>

Standaard dragen van de nodige wegwerp beschermingsmiddelen FFP 3 masker , handschoenen en tyvec CAT III type 5-6 , afwasbaar schoeisel Indien mogelijk de ondervloer afdekken , leien voorzichtig verwijderen, extra fixeren, niet breken , niet gooien, onmiddellijk verpakken of voorzichtig in container met asbest bag plaatsen. Voldoende benevelen/bevochtigen tijdens de duur van de werken. Gebruik geen storkokers. Voor hechtgebonden toepassingen: Bij verwijdering door doe-het-zelf moet men dit afval dubbel en luchtdicht verpakt aandielen bij het gemeentelijk recyclagepark. Men raadpleegt best op voorhand de voorwaarden

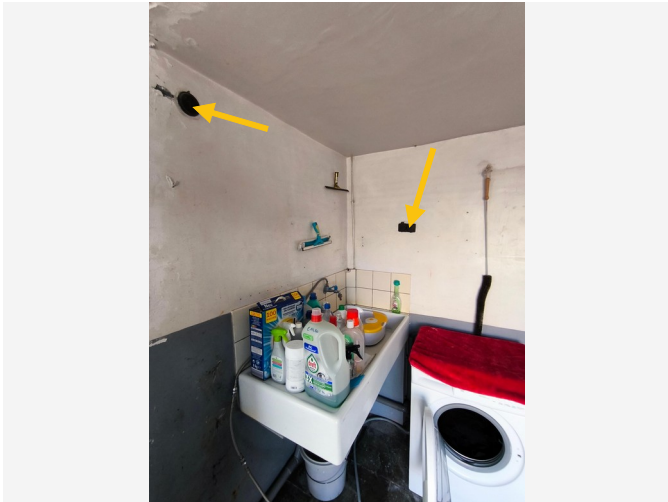
## Fiche 10: Bakeliet toep.(schakelaars-stopcontact.-verdeel dozen-radiator knoppen.

Asbestmateriaal

- Eenvoudige handelingen: mag via doe-het-zelf of door werknemer(s) met opleidingsattest eenvoudige handelingen  
Schakelaars, stopcontacten en andere gelijkaardige toepassingen kunnen eenvoudig losgeschroefd worden --> EH doe-het-zelf. Afgesloten of verzegelde kast --> EH opgeleid techniek personeel 8u basisopleiding asbest. Voor elektrische infrastructuur en uitrusting dient u vooraleer men deze toepassing gaat bevochtigen de elektriciteit af te sluiten (zoniet elektrocutie-/brandgevaar). standaard dragen van de nodige wegwerp beschermingsmiddelen FFP 3 masker , handschoenen en tyvec CAT III type 5-6 , afspoelbaar schoeisel Losschroeven en dubbel verpakken in plastic , sluit luchtdicht af en breng dit als hechtgebonden afval naar een plaatselijk containerpark. Voor hechtgebonden toepassingen: Bij verwijdering door doe-het-zelf moet men dit afval dubbel en luchtdicht verpakt aandienen bij het gemeentelijk recyclagepark. Men raadpleegt best op voorhand de voorwaarden van het recyclagepark.

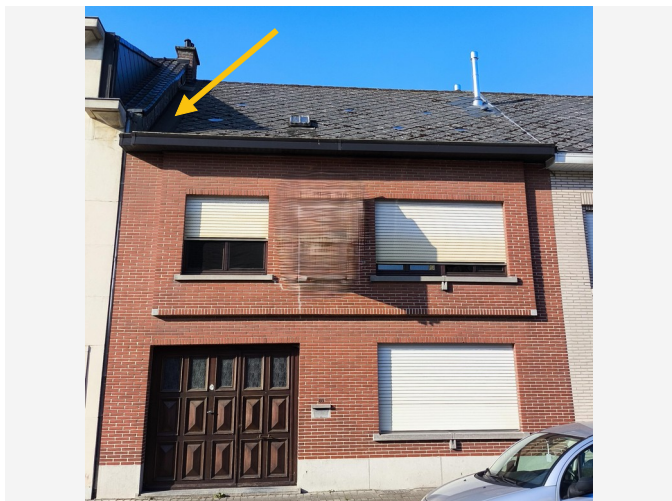
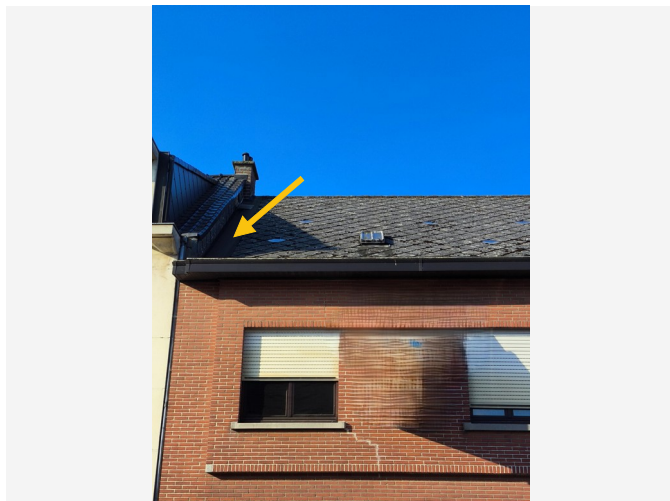
## Fiche 11: Roofing (zonder staalname > 3,5m hoog, maar zichtbaar).

Asbestmateriaal

Mag en wil uzelf verwijderen: Zorg er dan voor dat: -u zich vooraf goed informeert op [www.asbestinfo.be](http://www.asbestinfo.be) -u zich beschermt met een FFP3 mondkmasker, wegwerphandschoenen, wegwerpoveral Cat III type 5-6, afspoelbaar schoeisel -er geen minderjarigen of derden aanwezig zijn -u beschikt over PE-folie en zakken om loskomende deeltjes en het afval op te vangen en te verpakken -u beschikt over een vernevelaar (water) of fixeermiddel om het abestmateriaal te bevochtigen tijdens de volledige duur van de werken -u weet hoe u asbestmateriaal veilig kan demonteren zonder stof of breuken -u beschikt over natte doeken om eventuele resten en stof weg te nemen

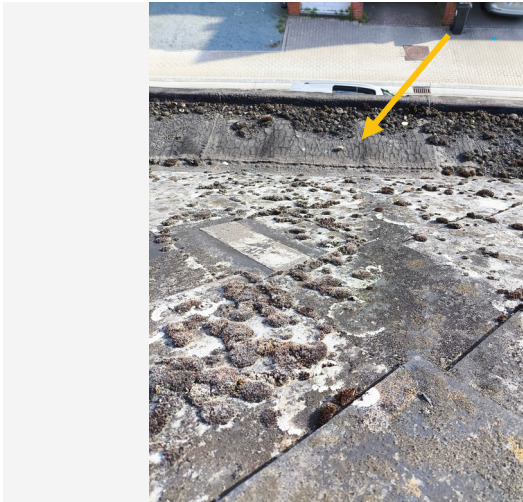
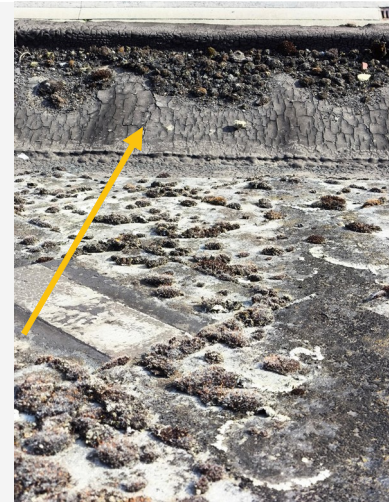
## Fiche 12: Dakgoot roofing (visueel vastgesteld - geen monstername).

Asbestmateriaal

Mag en wil uzelf verwijderen: Zorg er dan voor dat: -u zich vooraf goed informeert op [www.asbestinfo.be](http://www.asbestinfo.be) -u zich beschermt met een FFP3 mondmasker, wegwerphandschoenen, wegwerpoveral Cat III type 5-6, afspoelbaar schoeisel -er geen minderjarigen of derden aanwezig zijn -u beschikt over PE-folie en zakken om loskomende deeltjes en het afval op te vangen en te verpakken -u beschikt over een vernevelaar (water) of fixeermiddel om het abestmateriaal te bevochtigen tijdens de volledige duur van de werken -u weet hoe u asbestmateriaal veilig kan demonteren zonder stof of breuken -u beschikt over natte doeken om eventuele resten en stof weg te nemen

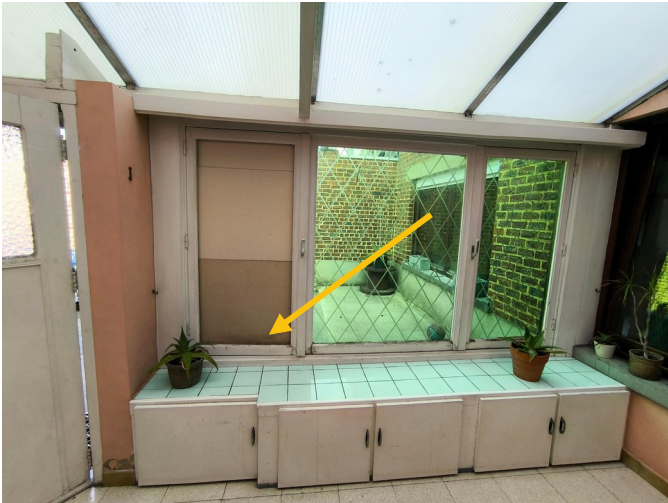
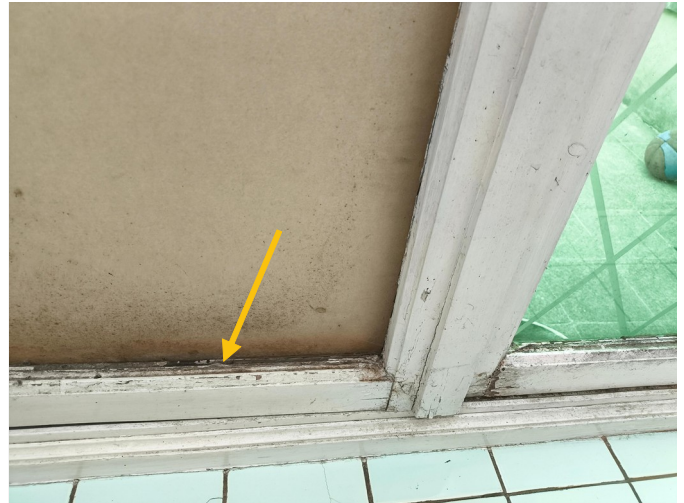
## Fiche 24: Kit 1 kozijn-raam (woning)

Geen asbest

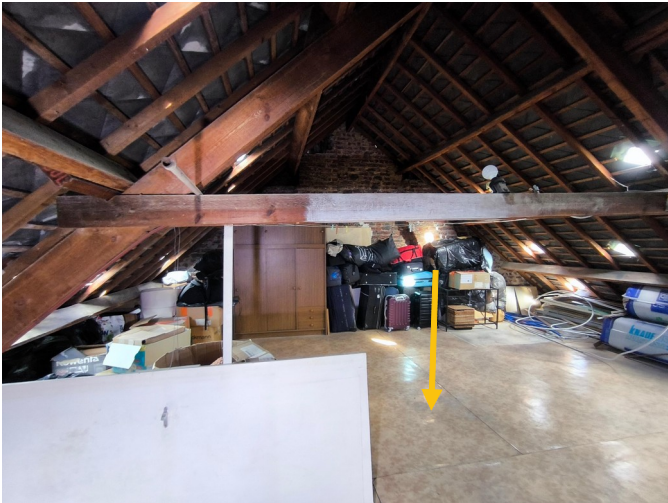
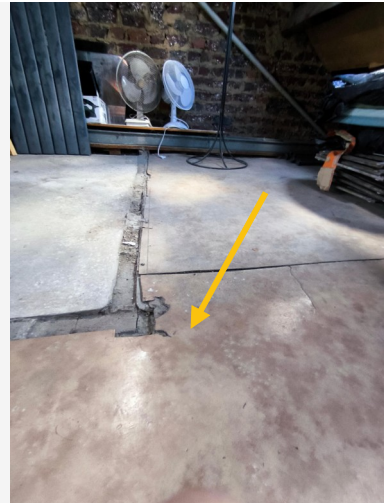
## Fiche 25: Vinylvloer met kartonlaag.

Geen asbest

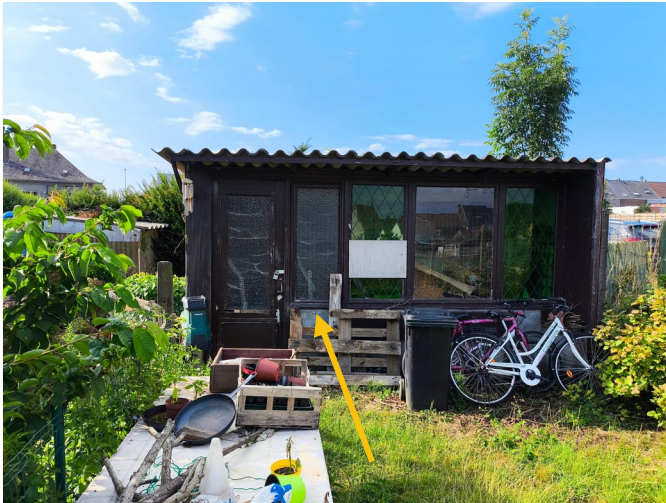
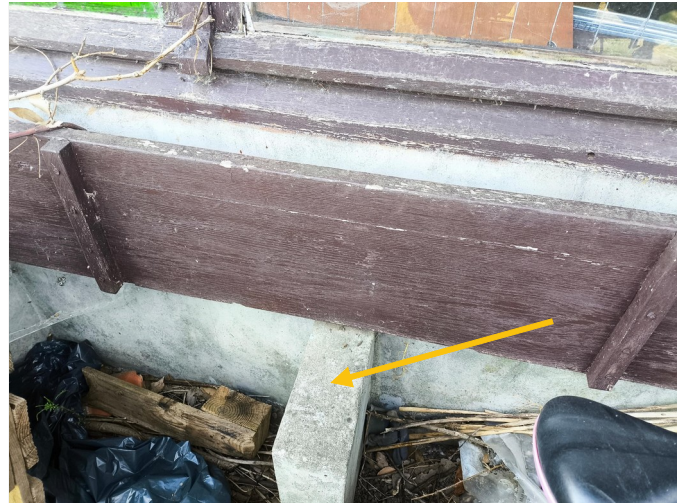
## Fiche 26: cementering 4 buiten (tuinhuis/zandbak )

Geen asbest

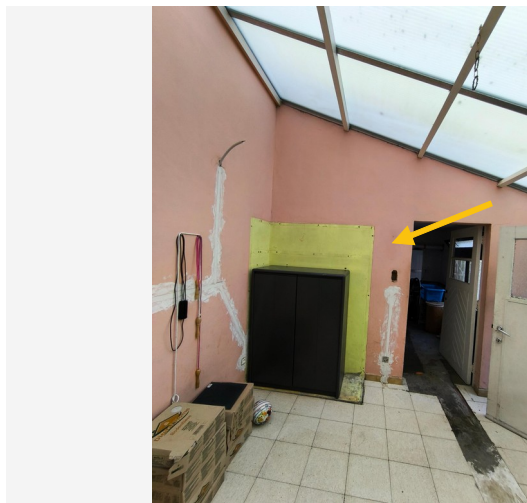
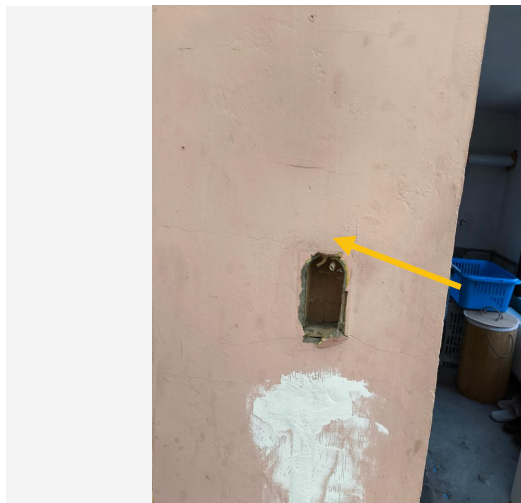
## Fiche 32: Cementering 1 binnen (veranda en stookruimte)

Geen asbest
