# Asbestinventarisatattest

Leopoldlaan 119/1, 9400 Ninove

Attestnummer : 20250708-000337.000

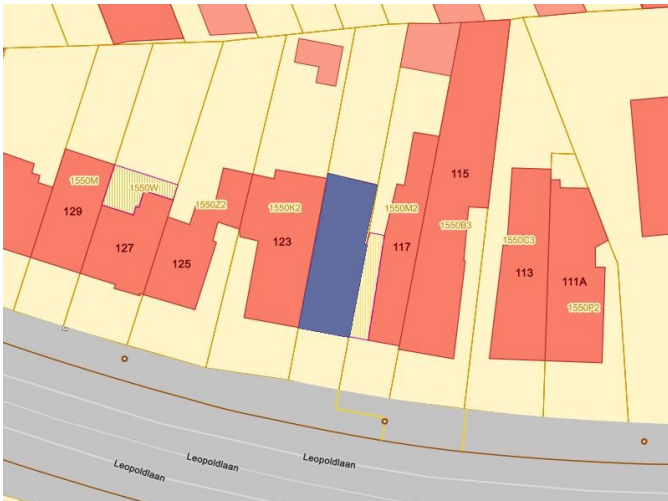
## Zone 1: Hoofdgebouw

- 1 Asbestmateriaal**
- 0 Beperkingen
- 0 Uitsluitingen
- 0 Roerende goederen
- 0 Puin, steenslag, (water)bodem
- 4 Adviezen**
- 1 Geen asbest**

- Eenvoudige handelingen: mag via doe-het-zelf of door werknemer(s) met opleidingsattest eenvoudige handelingen  
Deze toepassing betreft een bitumineuze dakafdichting die visueel werd beoordeeld als asbestverdacht, maar waarvoor geen staalname werd uitgevoerd omwille van een hoog risico op lekschade.

- bevochtiging van het materiaal bij droge omstandigheden,
- gebruik van geschikt handgereedschap (geen slijpen of verbranden),
- dragen van persoonlijke beschermingsmiddelen: stofmasker FFP3, wegwerpoverall CAT III type 5/6, handschoenen, afspoelbaar schoeisel,
- luchtdichte dubbele verpakking van het afval met asbestlabel.
