Asbestinventarisatattest

Leopoldlaan 119/3, 9400 Ninove

Attestnummer : 20250708-000339.000

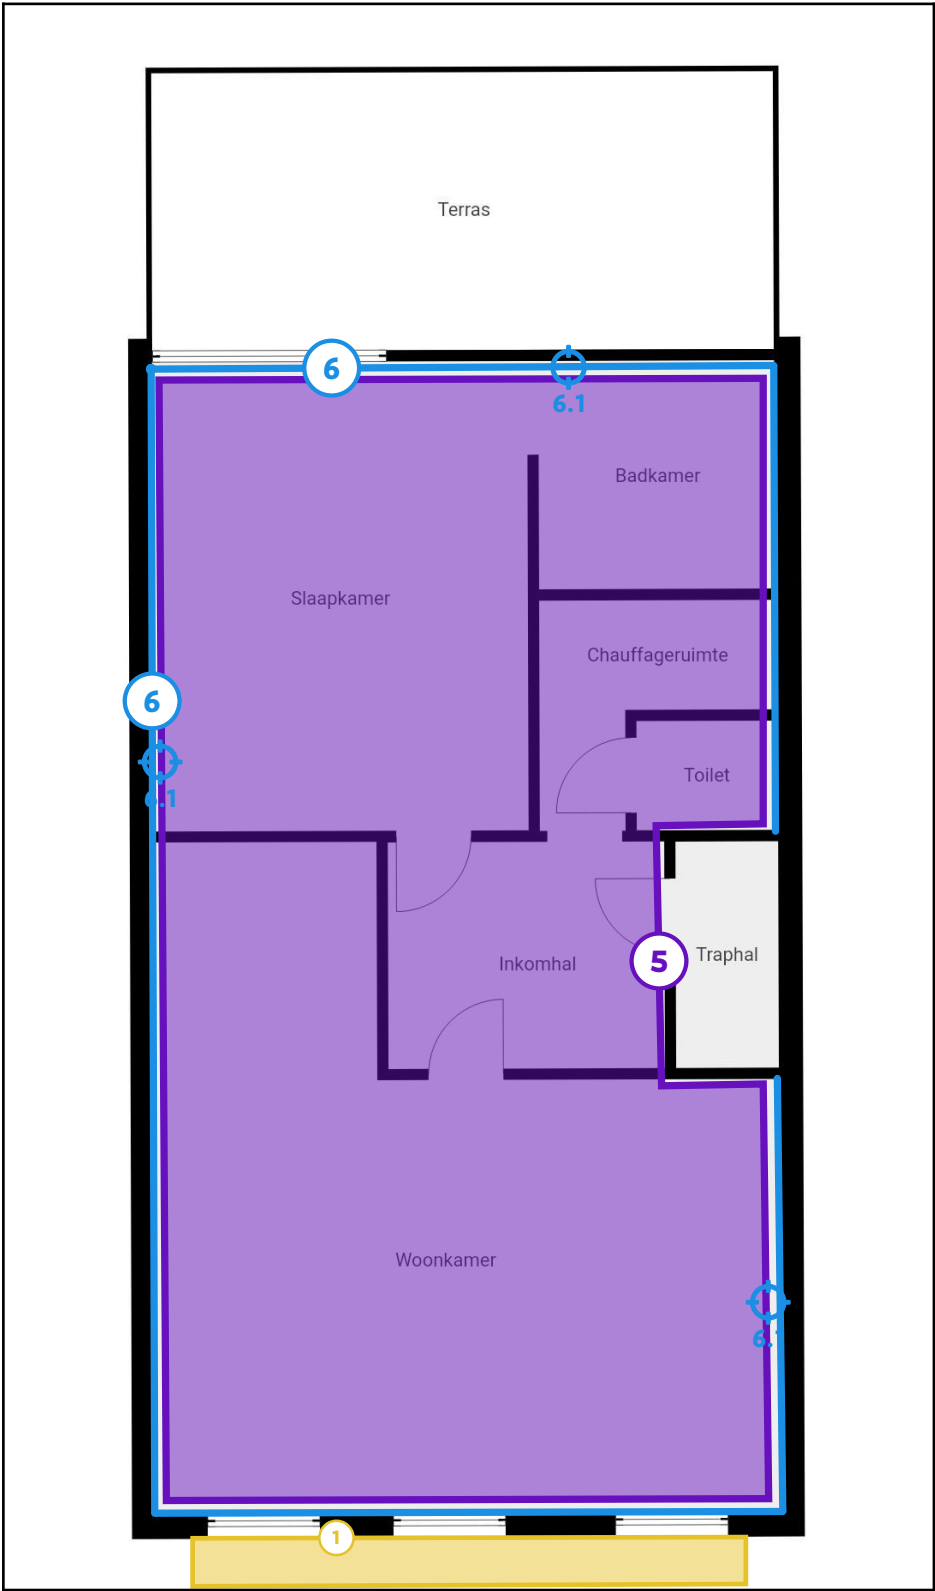
Plan 1.1: 2de verdieping

1. Roofing plat dak	Asbestmateriaal	Zorgvuldig beheren
5. Linoleum vloerbedekking	Advies	-
6. Pleisterwerk muren	Geen asbest	-
6.1 Code: 20250624 D1	Mengmonster	-

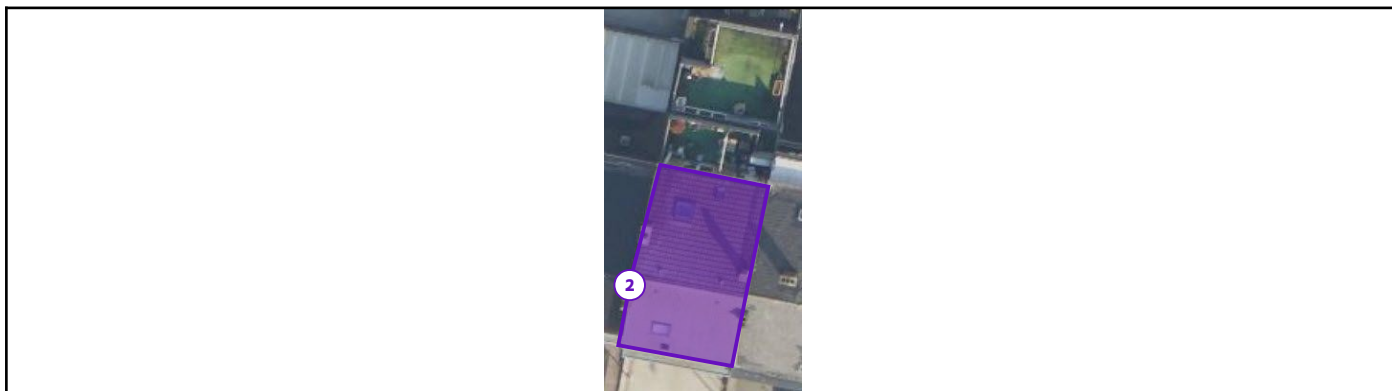
Plan 1.3: Daken

Beschrijving	Type	Actie
2. Onderdak niet waarneembaar	Beperking	-
