Asbestinventarisatetest

Leopoldlaan 119, 9400 Ninove
Gemeenschappelijke delen

Attestnummer : 20250708-000334.000

Uitgegeven op : 08.07.2025

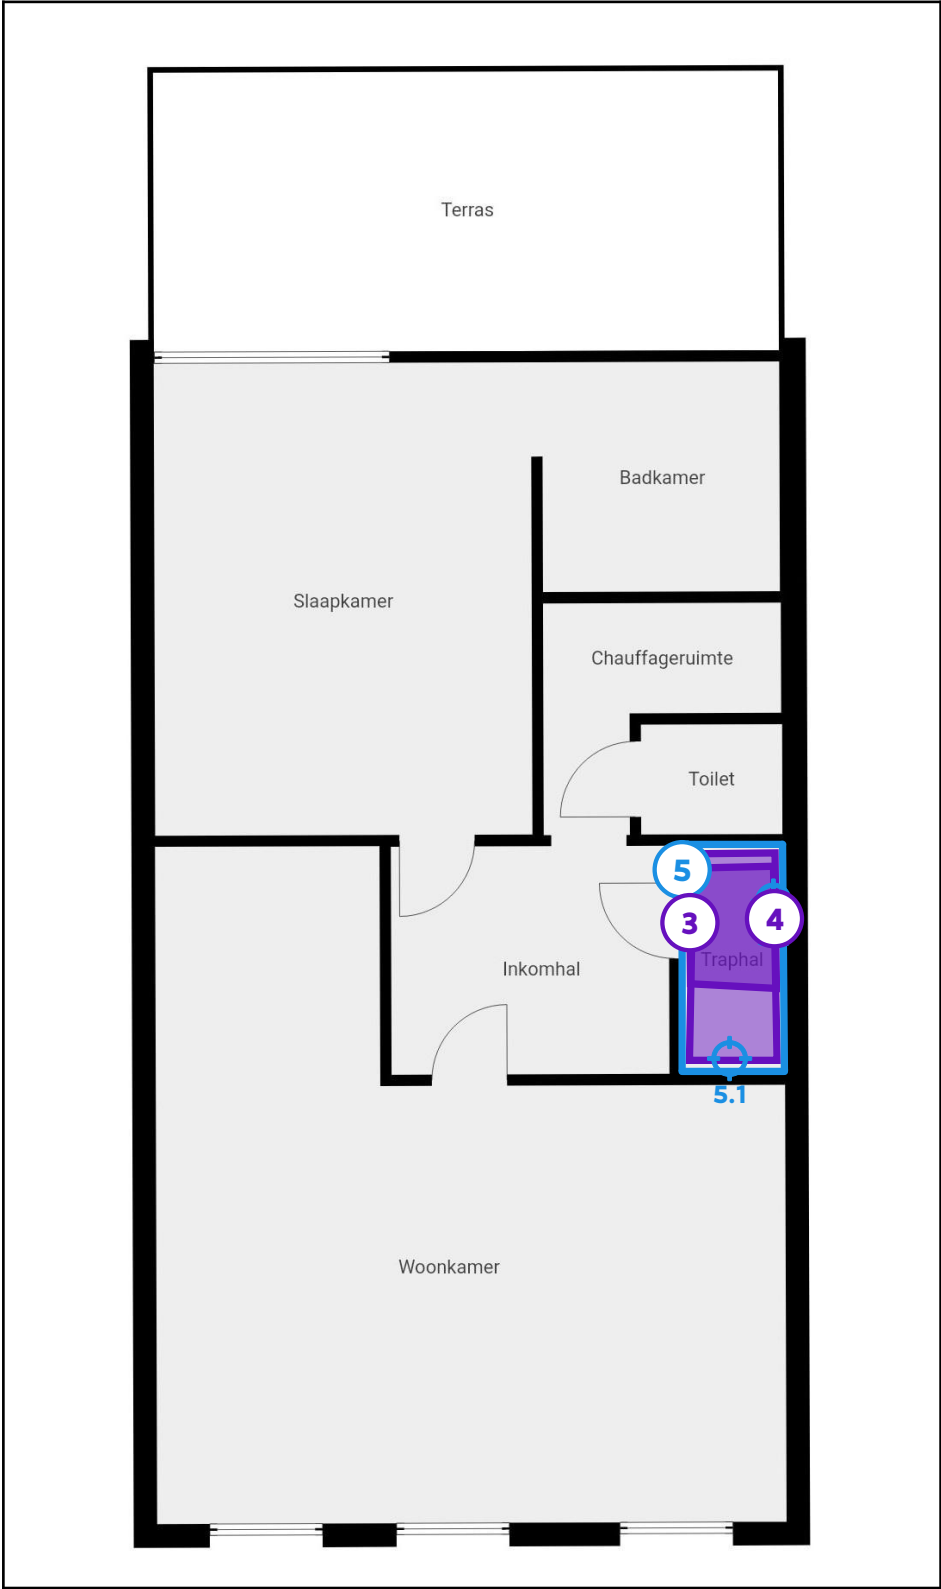
Plan 1.3: 2de verdieping

| Beschrijving | Type | Actie |
|---|---|---|
| 2. Schoorstenen rookgaskanaal - beoordeling | Beperking | - |
