Asbestinventarisat attest

Nederwijk 8, 9400 Ninove

Attestnummer : 20250712-000005.000

Uitgegeven op : 12.07.2025

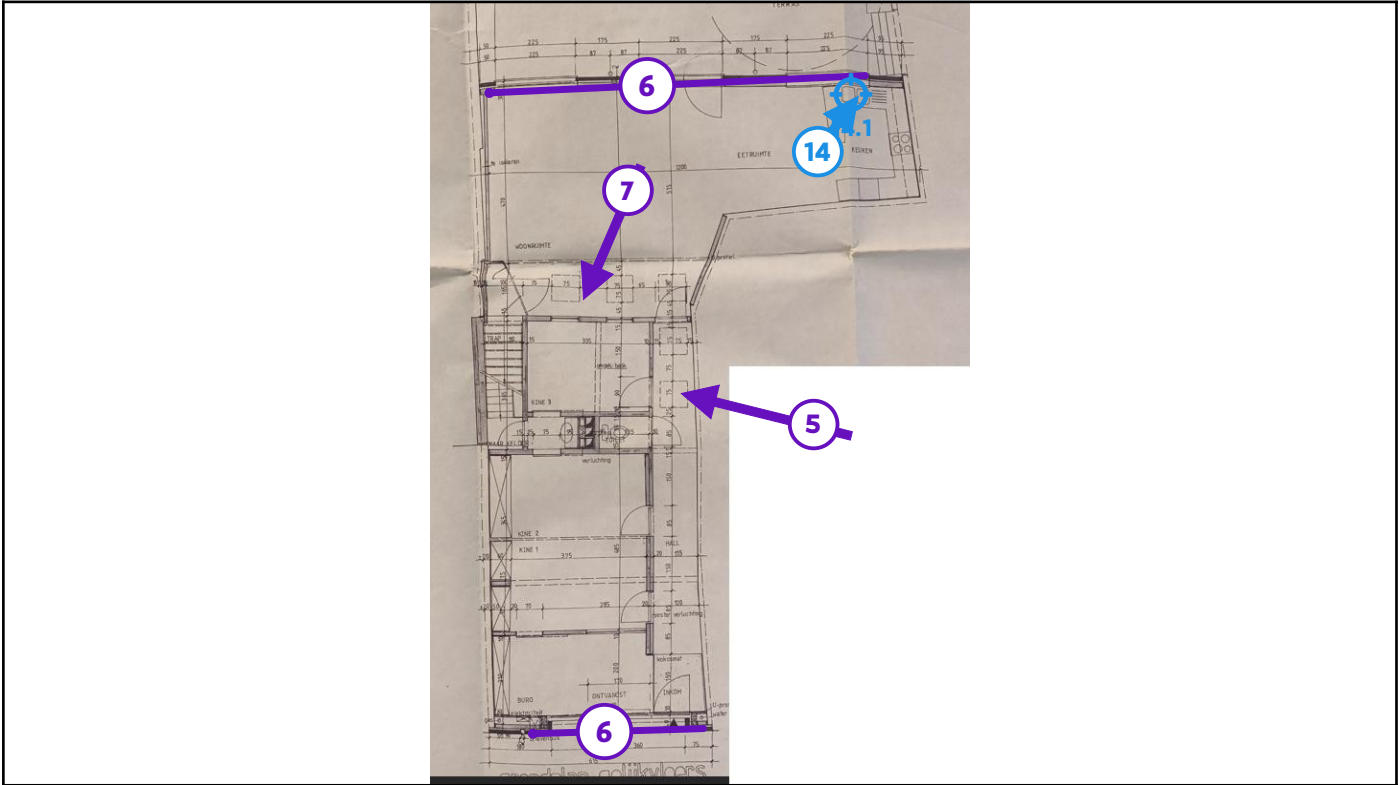
Plan 1.1: woning plan GLV

Beschrijving	Type	Actie
5. Putdeksel vast/geklemd/te zwaar	Beperking	-
6. Kit niet verdacht (visueel vastgesteld).	Advies	-
7. Kachelkoord (visueel niet verdacht).	Advies	-
14. verf spoelbakken keuken	Geen asbest	-
14.1 Code: 05	Puntmonster	-

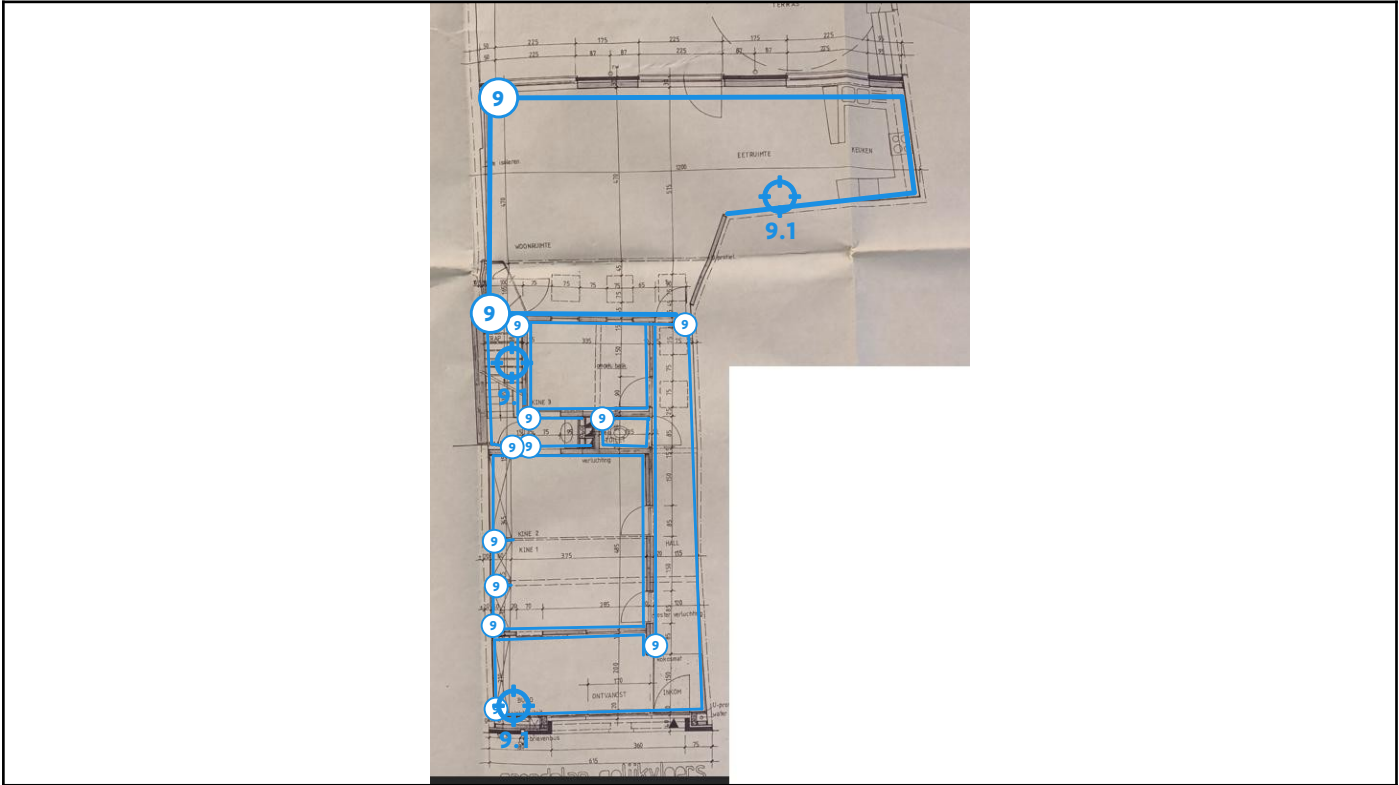
Plan 1.2: woning plan GLV

Beschrijving	Type	Actie
9. Muurpleister.	Geen asbest	-
9.1 Code: 01	Mengmonster	-

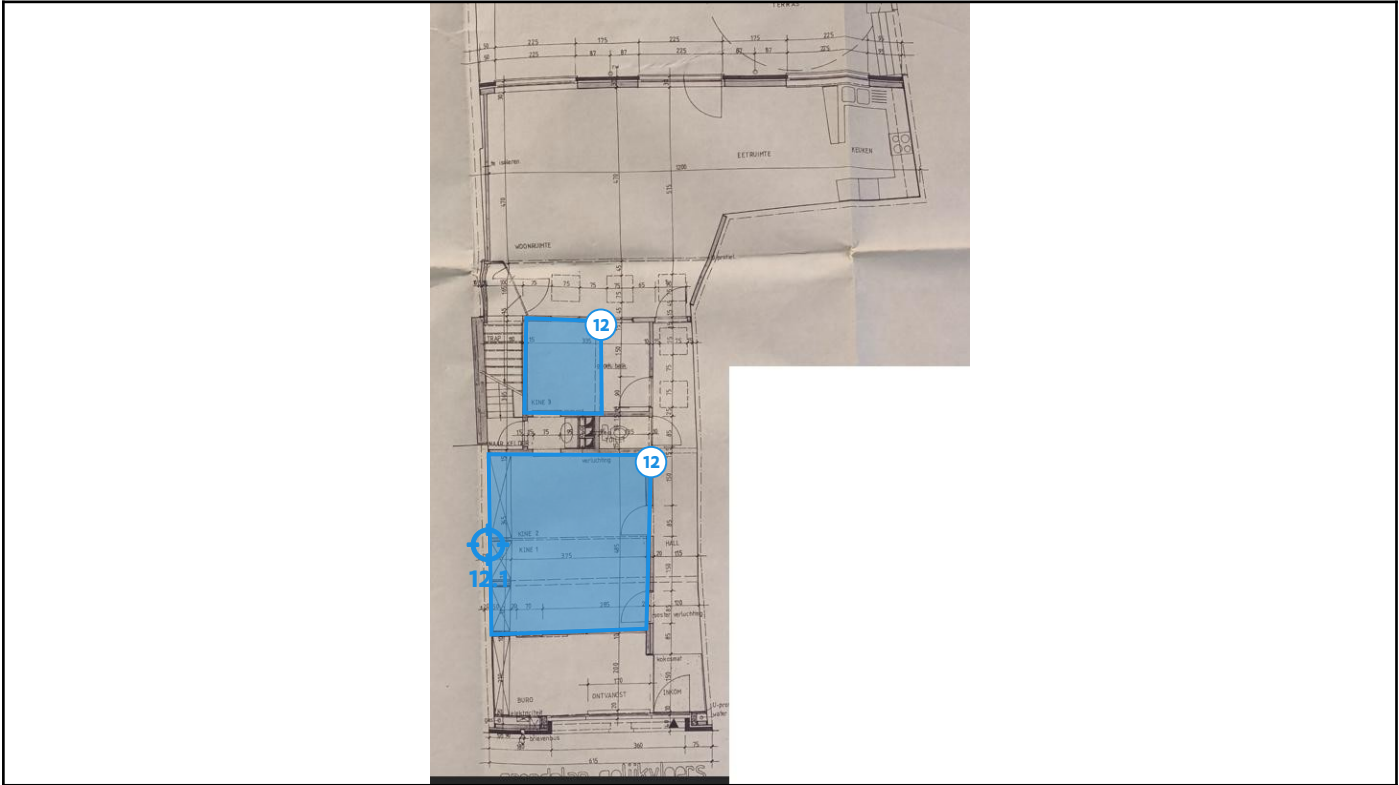
Plan 1.4: woning plan GLV

Beschrijving	Type	Actie
12. Plafondpleister.	Geen asbest	-
12.1 Code: 02	Mengmonster	-

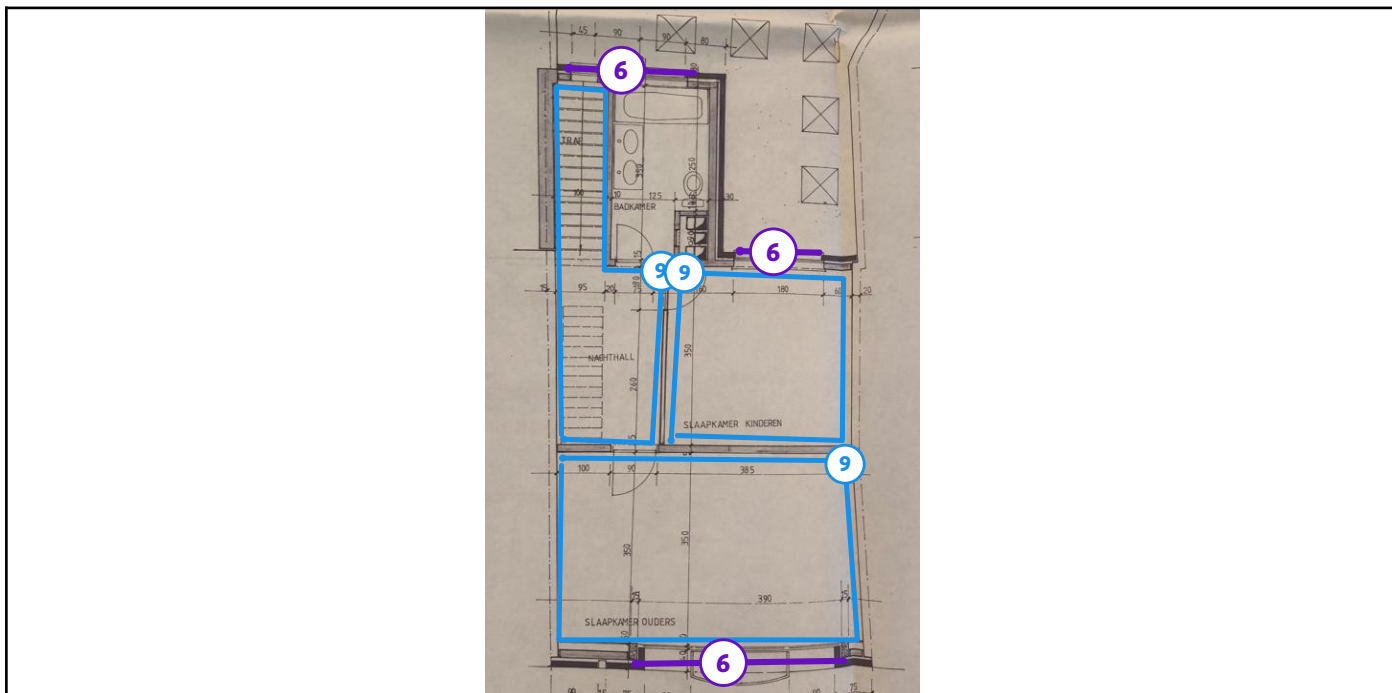
Plan 1.5: woning plan +1

Beschrijving	Type	Actie
6. Kit niet verdacht (visueel vastgesteld).	Advies	-
9. Muurpleister.	Geen asbest	-

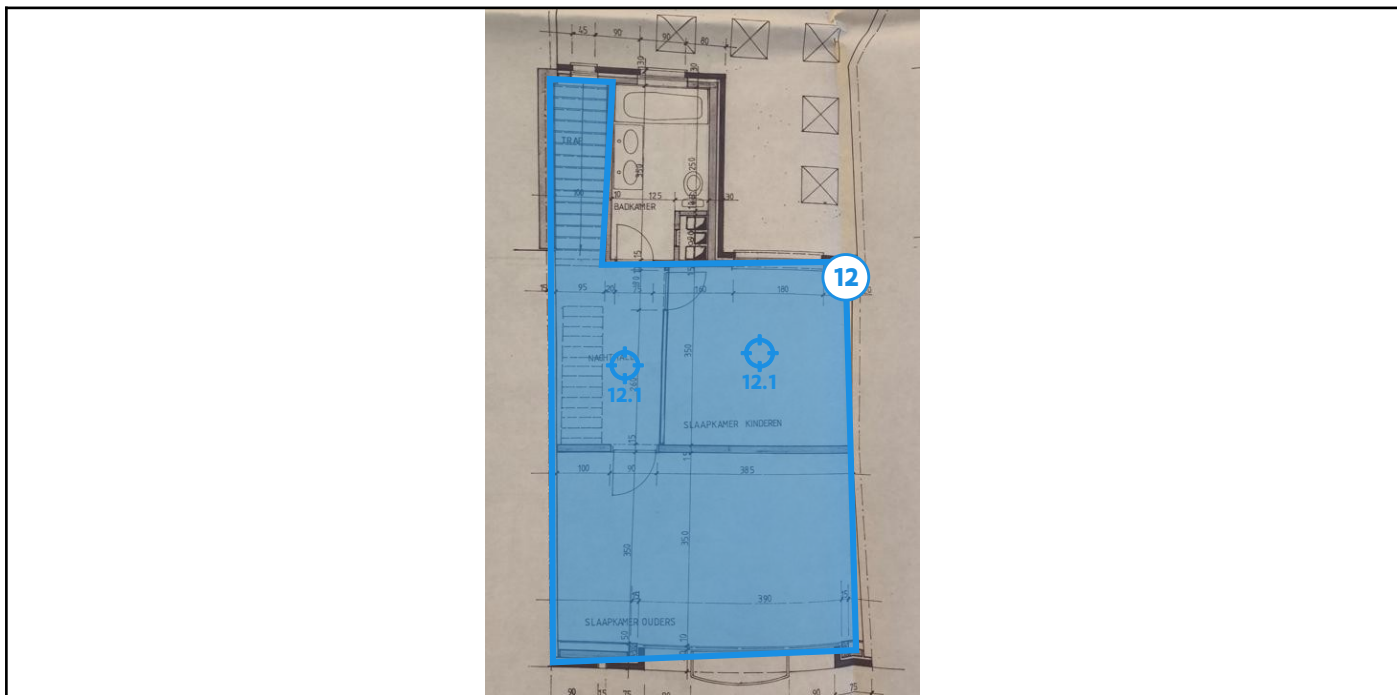
Plan 1.6: woning plan +1

Beschrijving	Type	Actie
12. Plafondpleister.	Geen asbest	-
12.1 Code: 02	Mengmonster	-

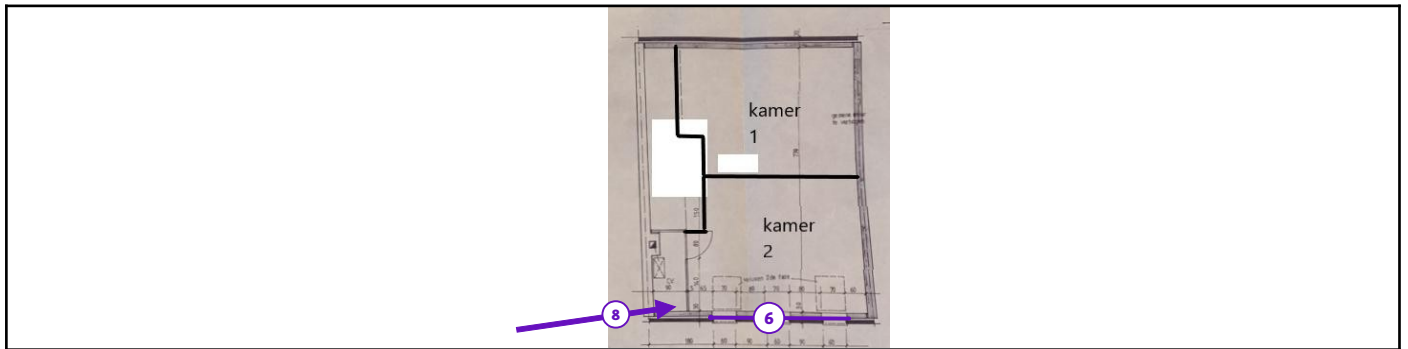
Plan 1.7: woning plan +2

Beschrijving	Type	Actie
6. Kit niet verdacht (visueel vastgesteld).	Advies	-
8. CV Ketel/boiler..	Advies	-

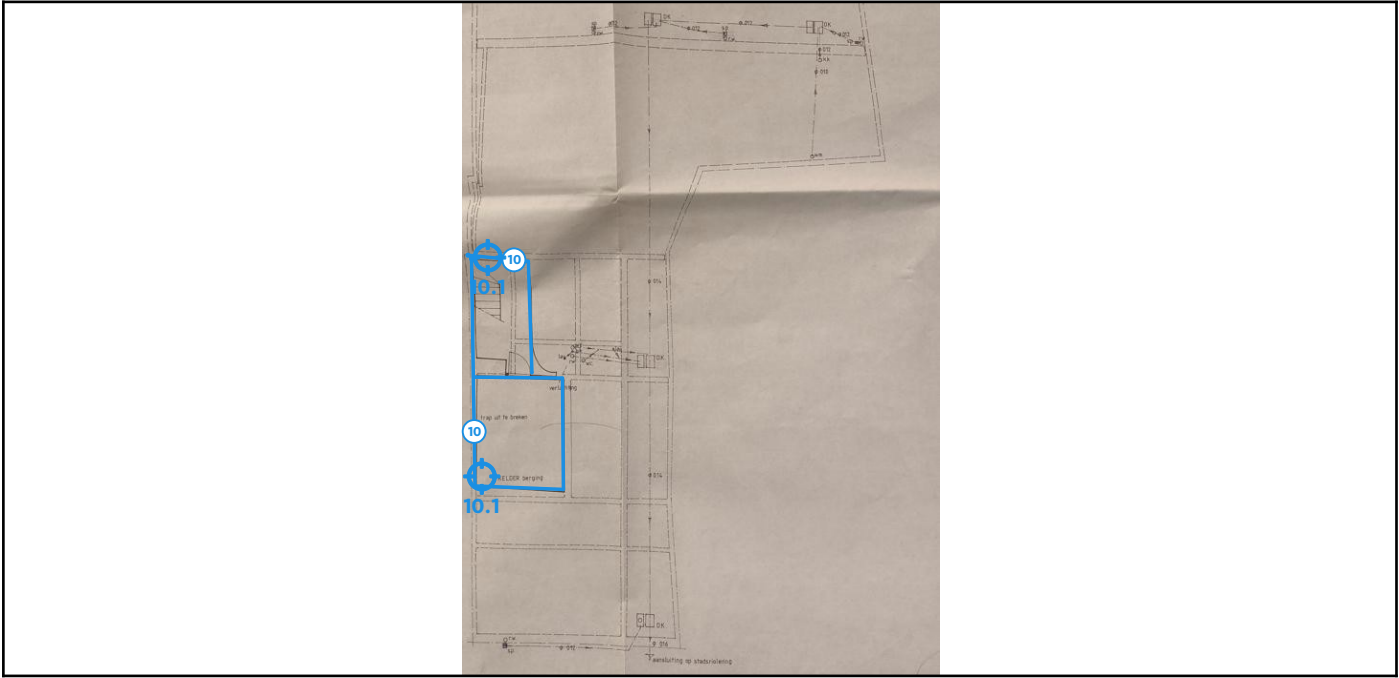
Plan 1.9: woning plan -1

Beschrijving	Type	Actie
10. Cementering binnen (met staalname)	Geen asbest	-
10.1 Code: 06	Mengmonster	-
