Asbestinventarisatetest

Waardestraat 13, 1540 Pajottegem

Attestnummer : 20250713-000068.000

Uitgegeven op : 13.07.2025

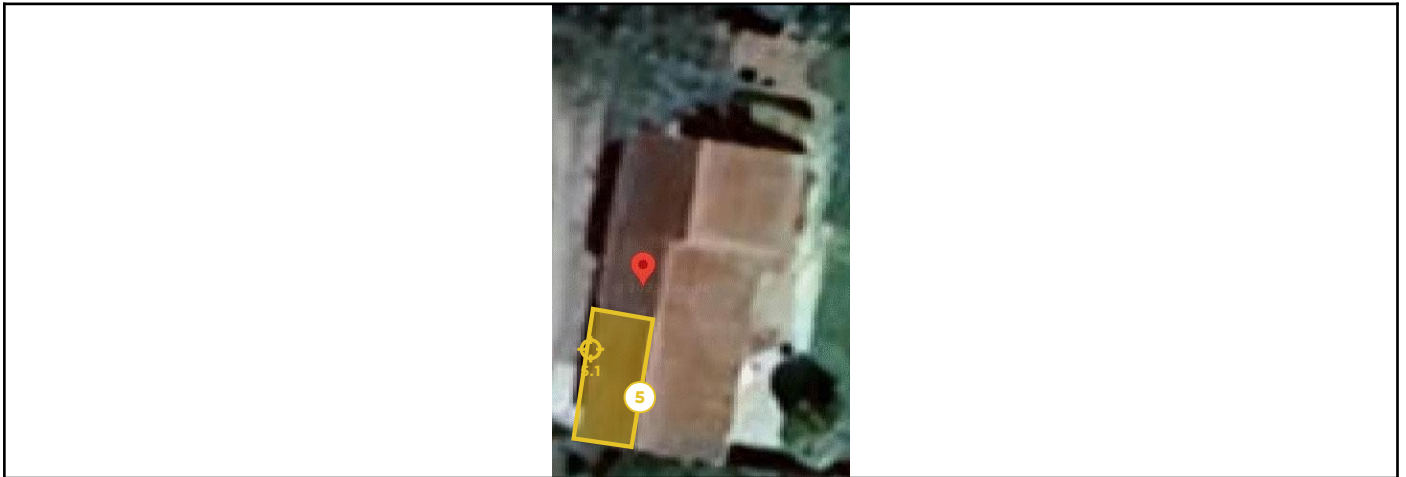
Plan 1.1: luchtfoto dakplan

Beschrijving	Type	Actie
5. menuiserie 1/2 schuin dak garage vooraan	Asbestmateriaal	Zorgvuldig beheren
5.1 Code: 6020200096	Puntmonster	-

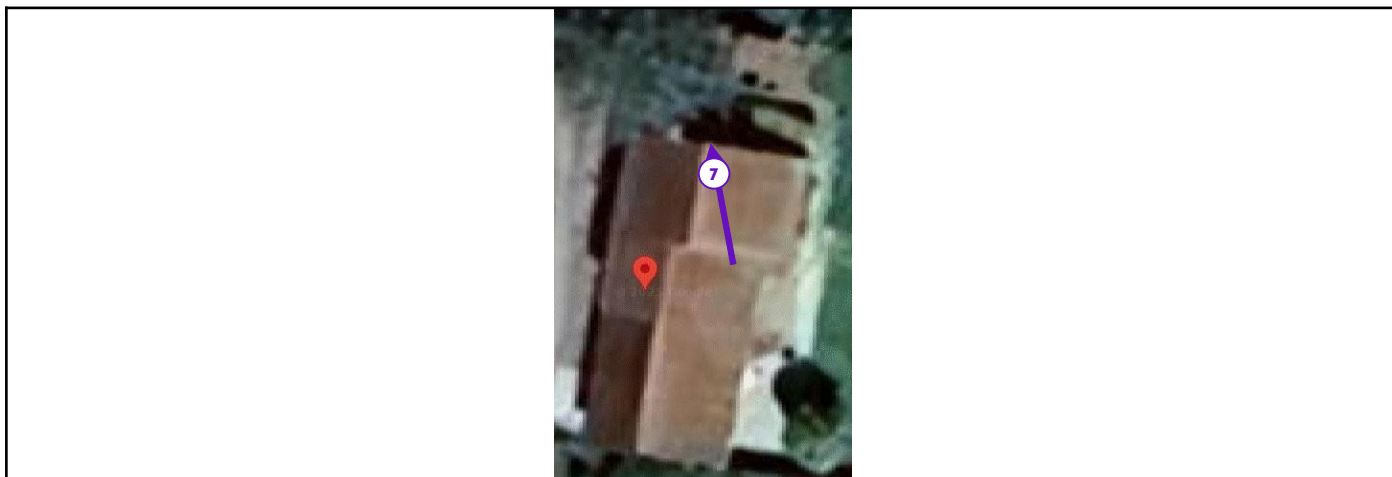
Plan 1.2: luchtfoto dakplan

Beschrijving	Type	Actie
7. binnenzijde schouwen	Beperking	-

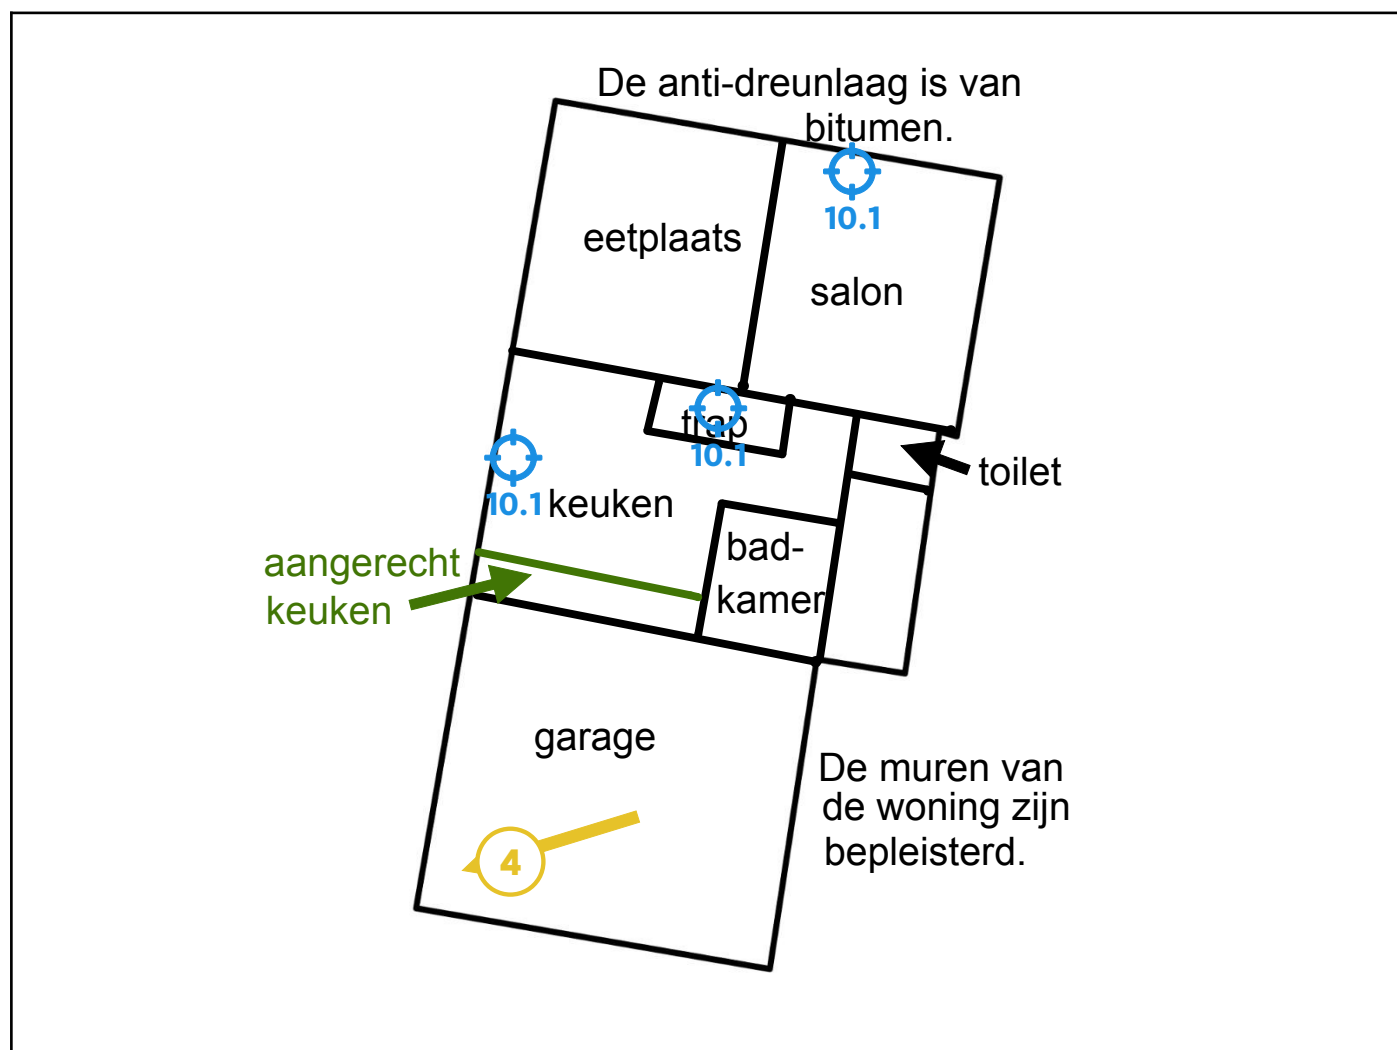
Plan 1.5: Hoofdgebouw/woning plan/gelijkvloers

Beschrijving	Type	Actie
4. elektrische LS doos in bakeliet	Asbestmateriaal	Zorgvuldig beheren
10. pleisterwerk binnenwanden	Geen asbest	-
10.1 Code: 6020200098	Mengmonster	-

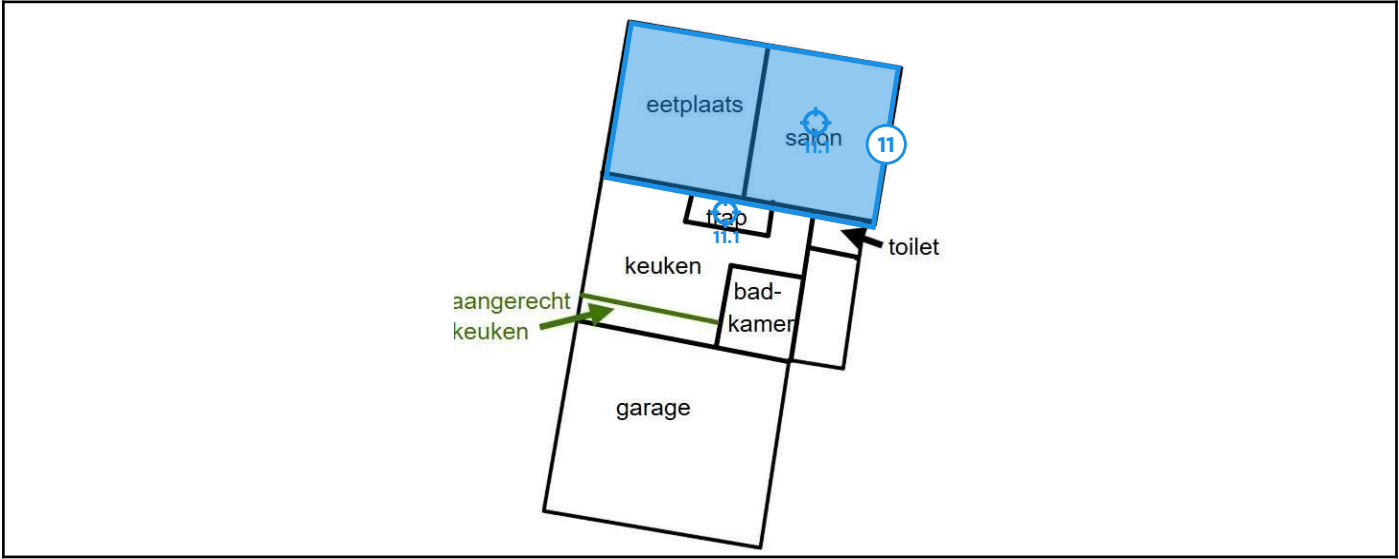
Plan 1.6: plan gelijkvloers

Beschrijving	Type	Actie
11. pleisterwerk plafonds woning	Geen asbest	-
11.1 Code: 6020200099	Mengmonster	-

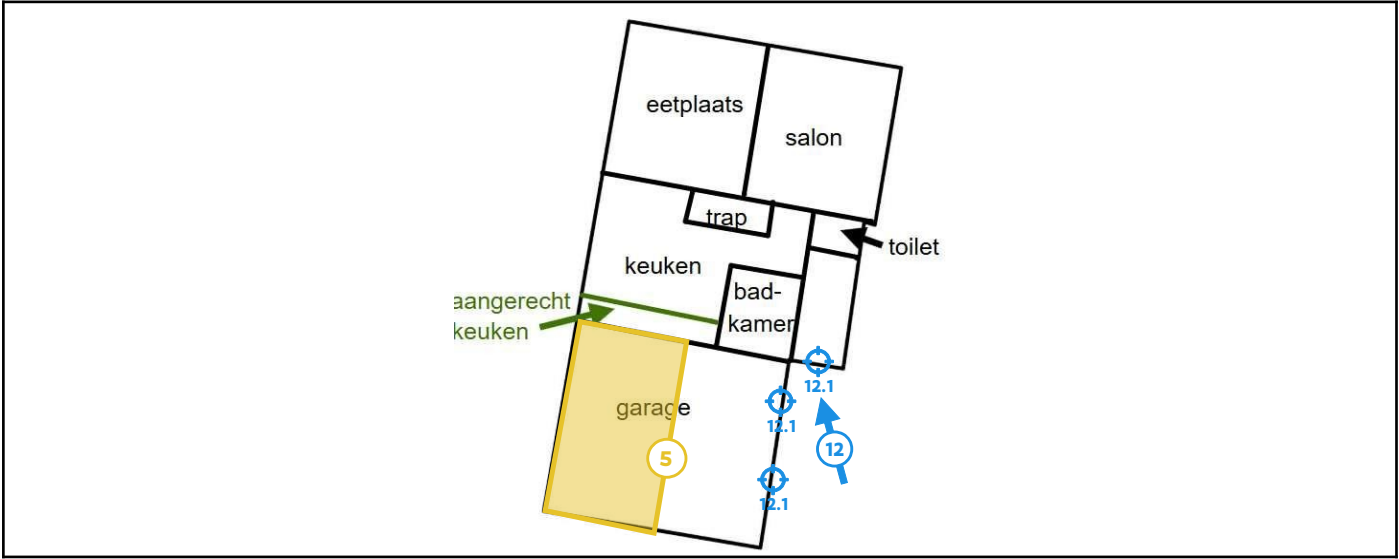
Plan 1.7: plan gelijkvloers

Beschrijving	Type	Actie
5. menuiserie 1/2 schuin dak garage vooraan	Asbestmateriaal	Zorgvuldig beheren
12. mastiek houten ramen enkel glas	Geen asbest	-
12.1 Code: 6020126503	Mengmonster	-

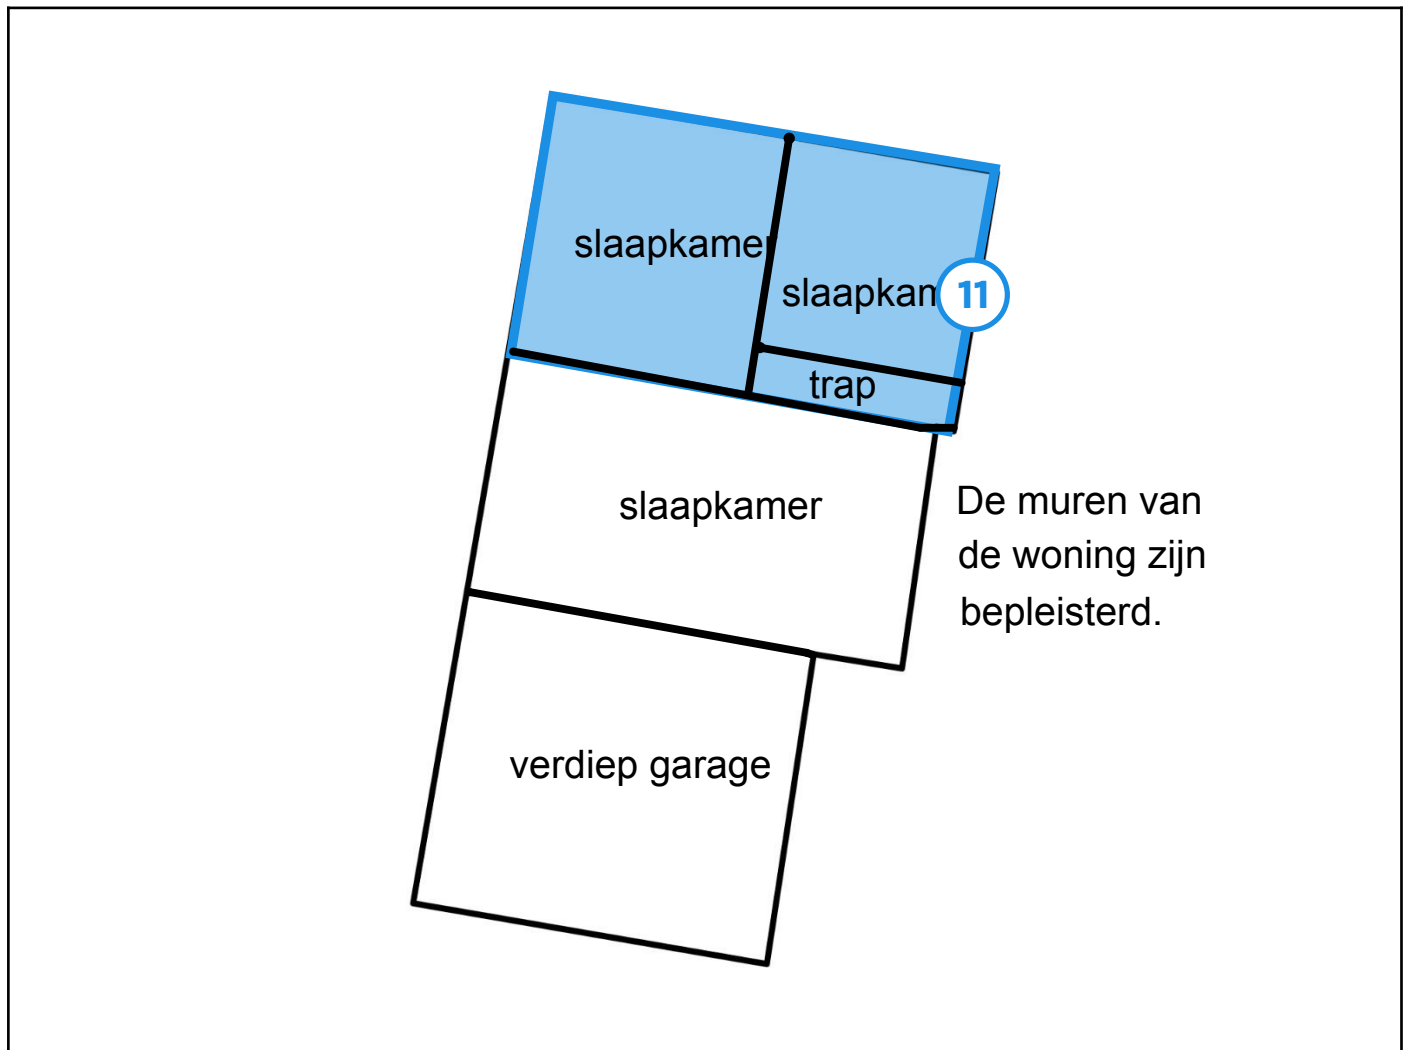
Plan 1.8: Hoofdgebouw/woning plan verdieping

Beschrijving	Type	Actie
11. pleisterwerk plafonds woning	Geen asbest	-

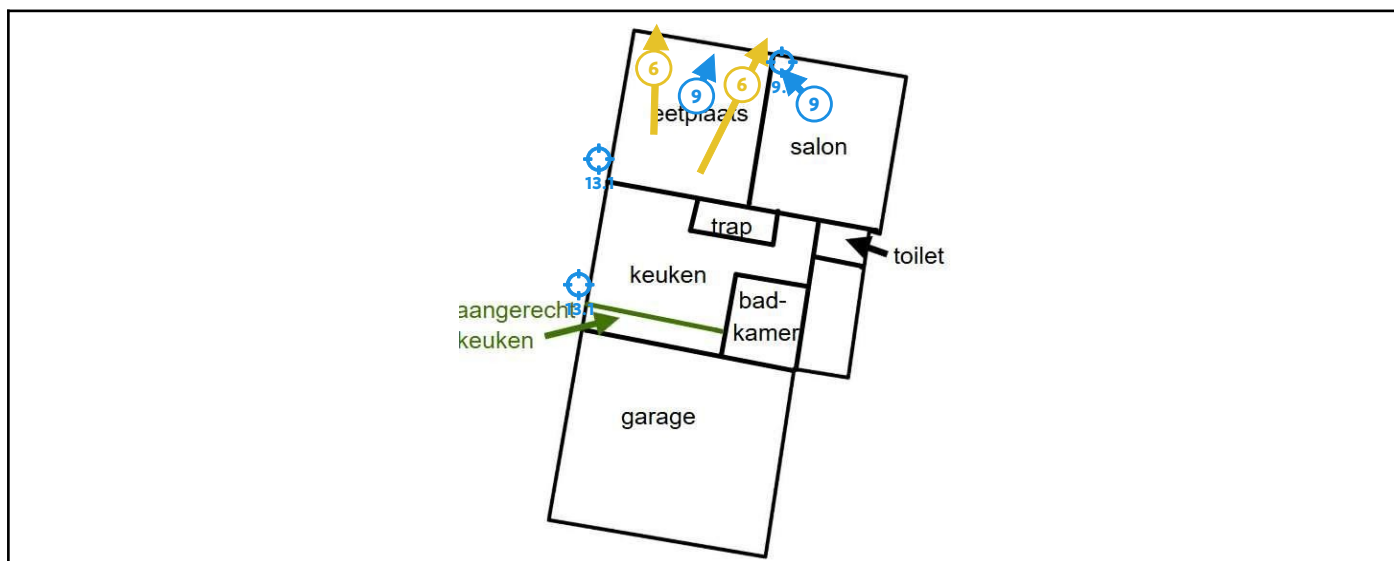
Plan 1.10: plan gelijkvloers

Beschrijving	Type	Actie
6. Deksel toezichtsluik schouw linkergevel.	Asbestmateriaal	Zorgvuldig beheren
9. koord mazoutkachels	Geen asbest	-
9.1 Code: 6020126520	Puntmonster	-
13. cementering buitengevels	Geen asbest	-
13.1 Code: 6020200097	Mengmonster	-

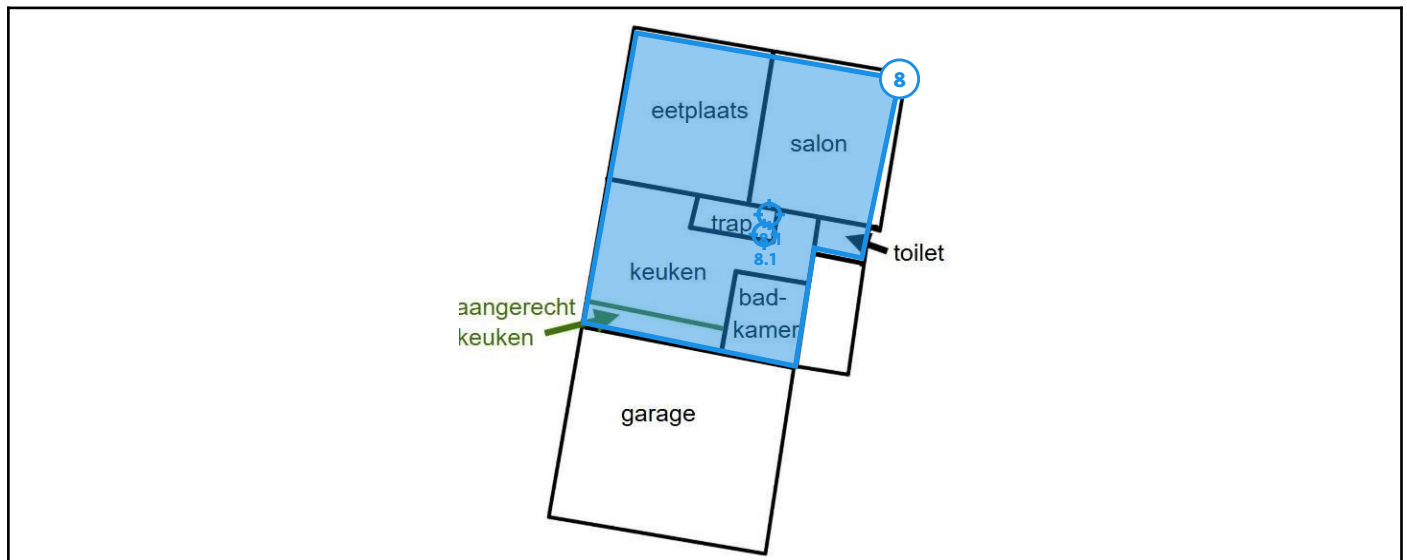
Plan 1.11: plan gelijkvloers

Beschrijving	Type	Actie
8. lijmlaag vloertegels	Geen asbest	-
8.1 Code: 6020126519	Mengmonster	-

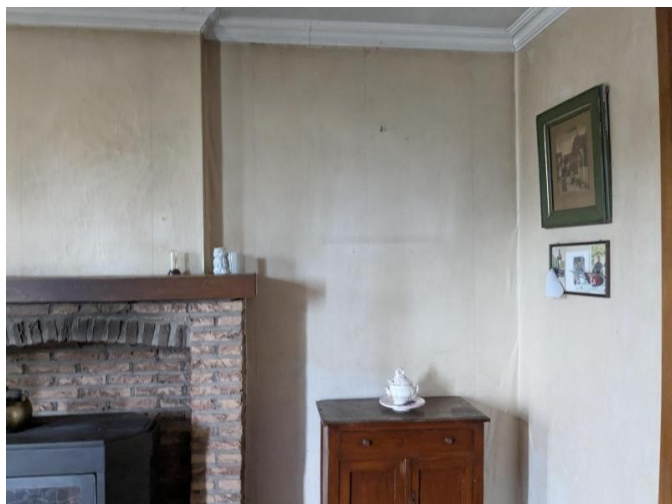
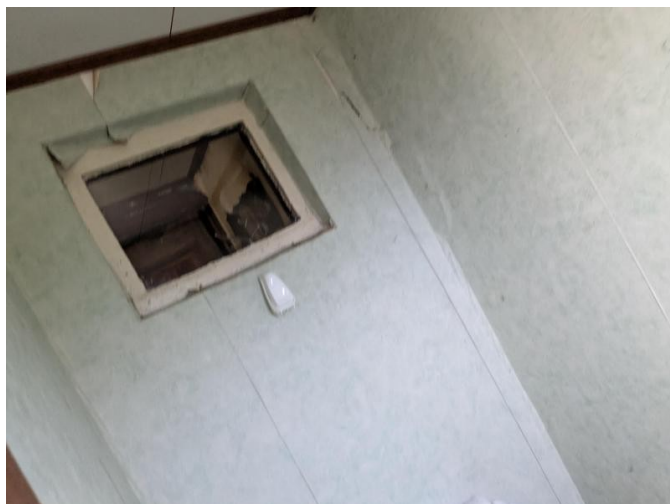
Beschrijving	koord mazoutkachels
Omgeving	Binnen
Primaire drager	Ruimteverwarming
Bindmiddel van materiaal	Weinig of geen bindmiddel (textiel, bevloeking, ...)
Gebondenheid op basis van bindmiddel	Niet-hechtgebonden
Hoeveelheid (lengte - omtrek - aantal)	• 1,60 m - 3,00 cm - 1 stuk
Totale oppervlakte	0,048 m ²
Identificatiemethode	Vaststelling met monsternamen
Destructieve handeling voor identificatie	Nee
Opmerking	De hoeveelheid is een schatting. De ouderdom van de mazoutkachels is onbekend. De mazoutkachels kunnen gezien hun ouderdom nog asbesthoudende materialen bevatten aan de binnenzijde. Bij werken eraan dient rekening gehouden te worden met de mogelijke aanwezigheid van asbest in dichtingen etc.. Er zijn geen verdachte materialen waarneembaar.

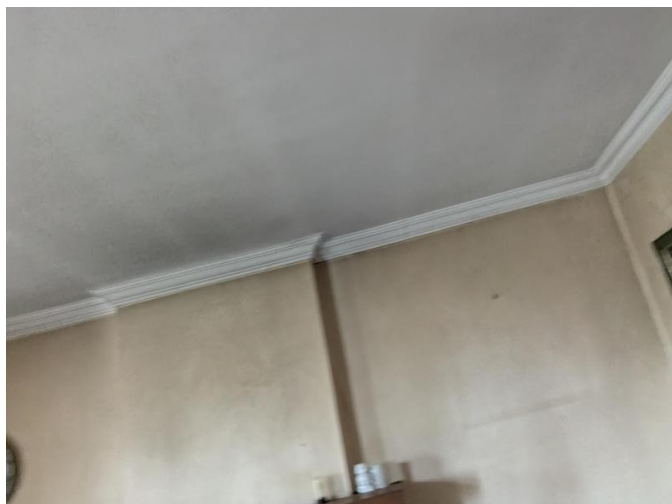
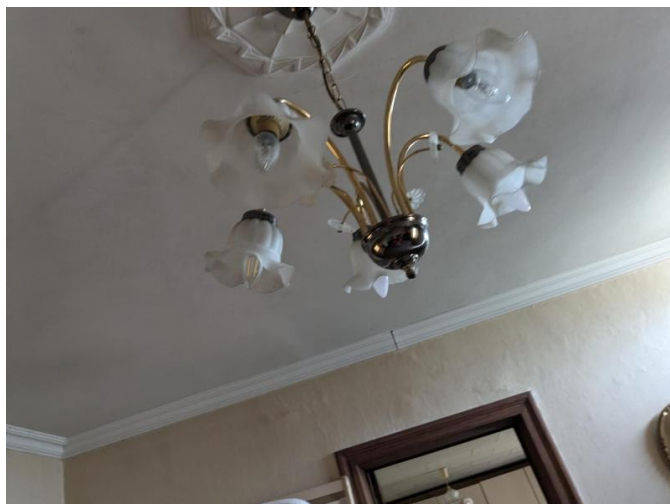
Beschrijving	pleisterwerk binnenwanden
Omgeving	Binnen
Primaire drager	Binnenwand
Bindmiddel van materiaal	Gips - kalk
Gebondenheid op basis van bindmiddel	Niet-hechtgebonden
Hoeveelheid (oppervlakte - dikte - aantal)	• 226,00 m ² - 1,00 cm - 1 stuk
Totaal volume	2,26 m ³
Identificatiemethode	Vaststelling met monstername
Destructieve handeling voor identificatie	Nee
Opmerking	De hoeveelheid is een schatting.
