# Asbestinventarisatetest

Beverlosesteenweg 408, 3582 Beringen

Attestnummer : 20230208-000503.000

**Niet-asbestveilig**

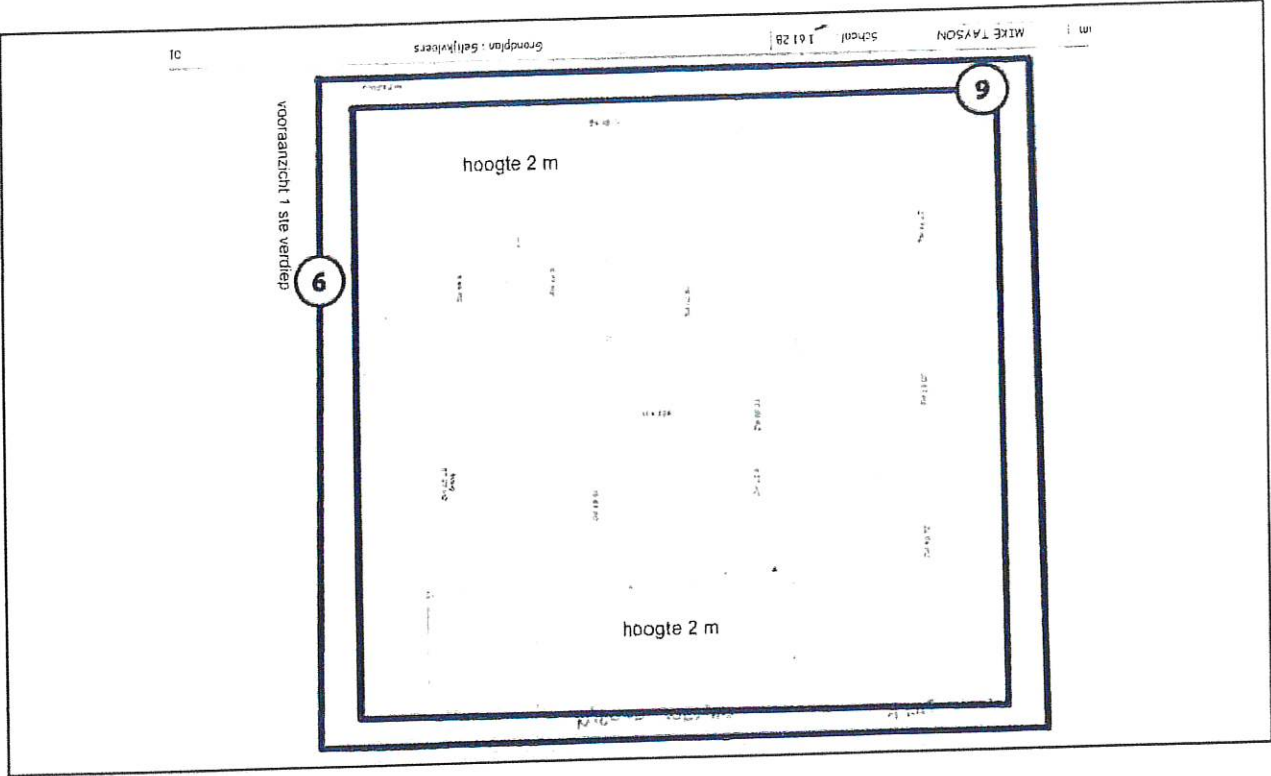
Plan 1.2: Bovenverdieping

Beschrijving	Type	Actie
6. Vloerzeilen	Advies	-
9. Bovenverdieping afwerking	Advies	-

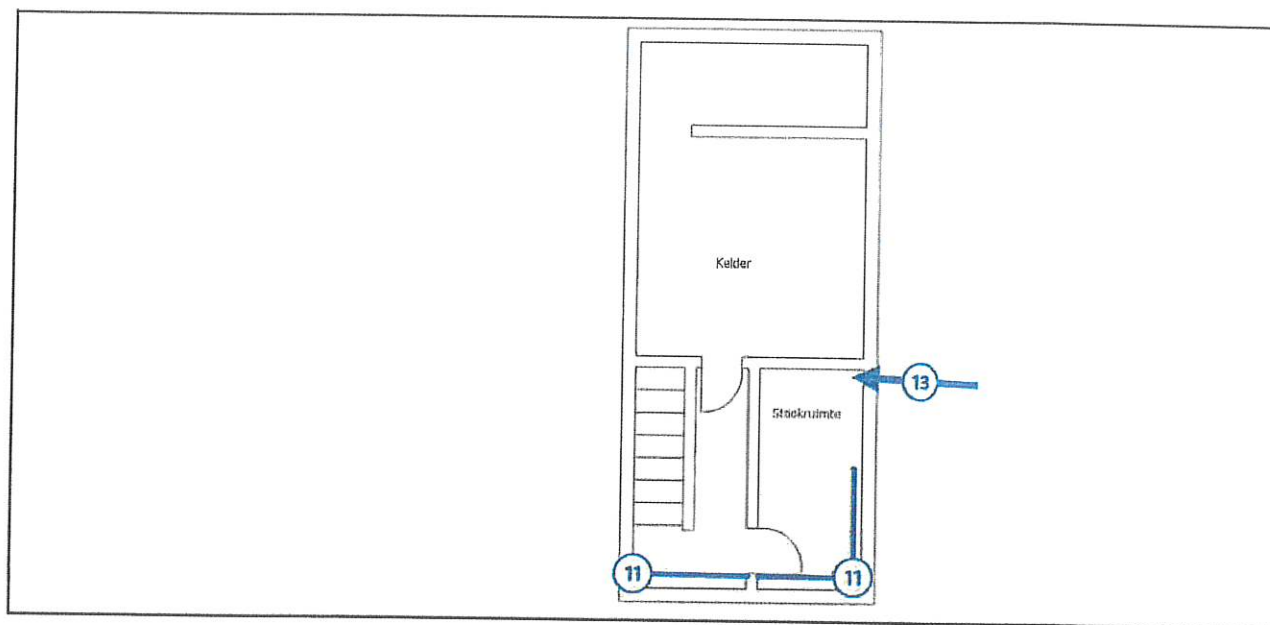
## Plan 1.3: Kelder

Beschrijving	Type	Actie
11. Leidingisolatie kelder	Geen asbest	-
13. Pleisterwerk plafonds	Geen asbest	-

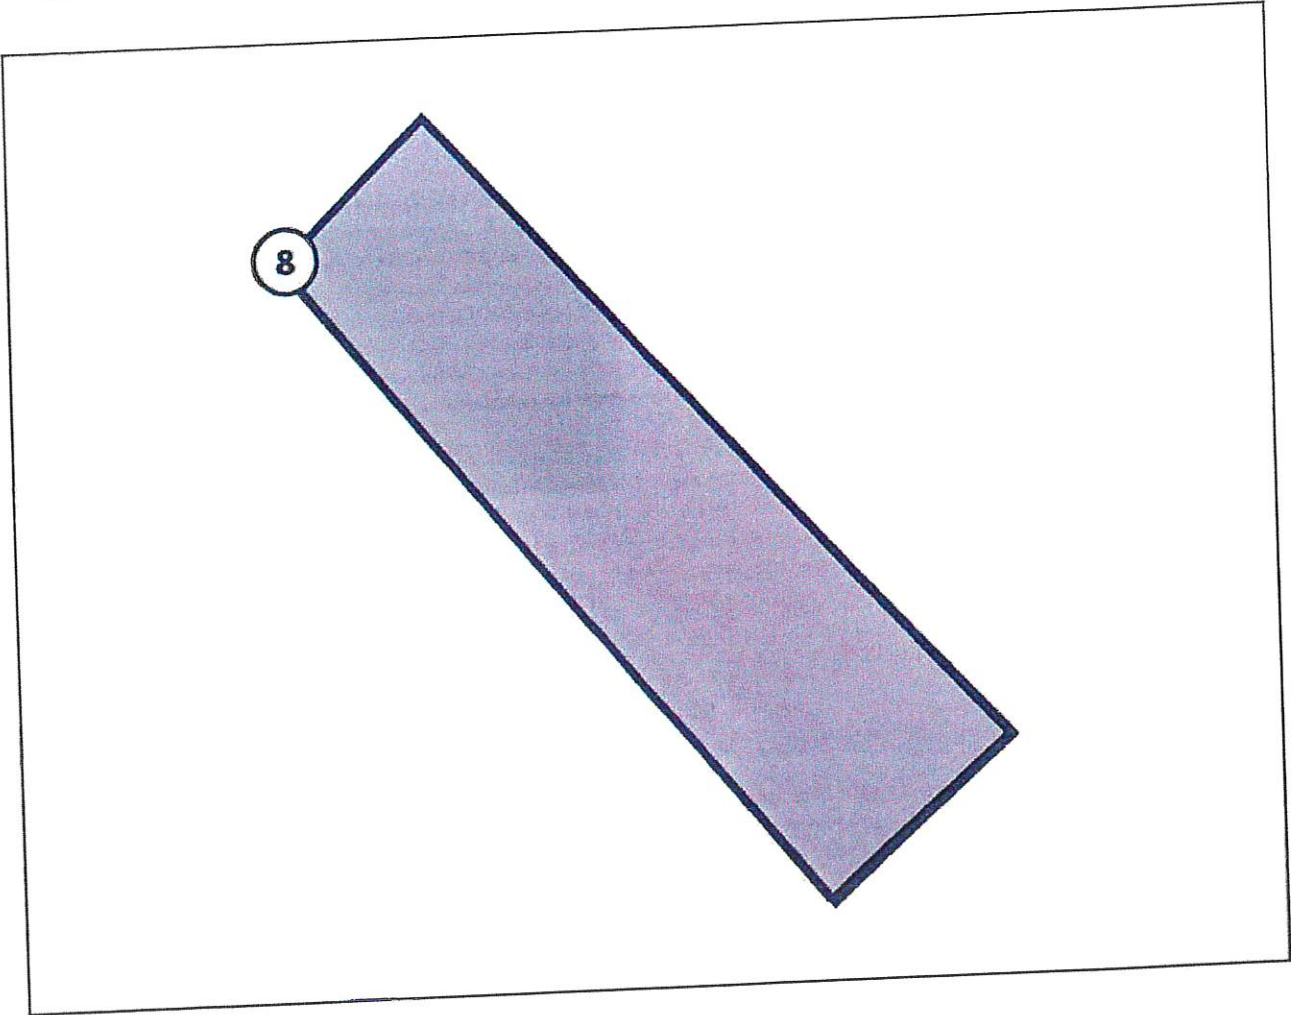
Plan 3.1: Hondenhok plan

Beschrijving	Type	Actie
8. Hondenhok	Advies	-
