# Asbestinventarisatetest

Brouwerijstraat 2, 9850 Deinze

Attestnummer : 20250620-000335.000

## Zone 1: Hoofdgebouw

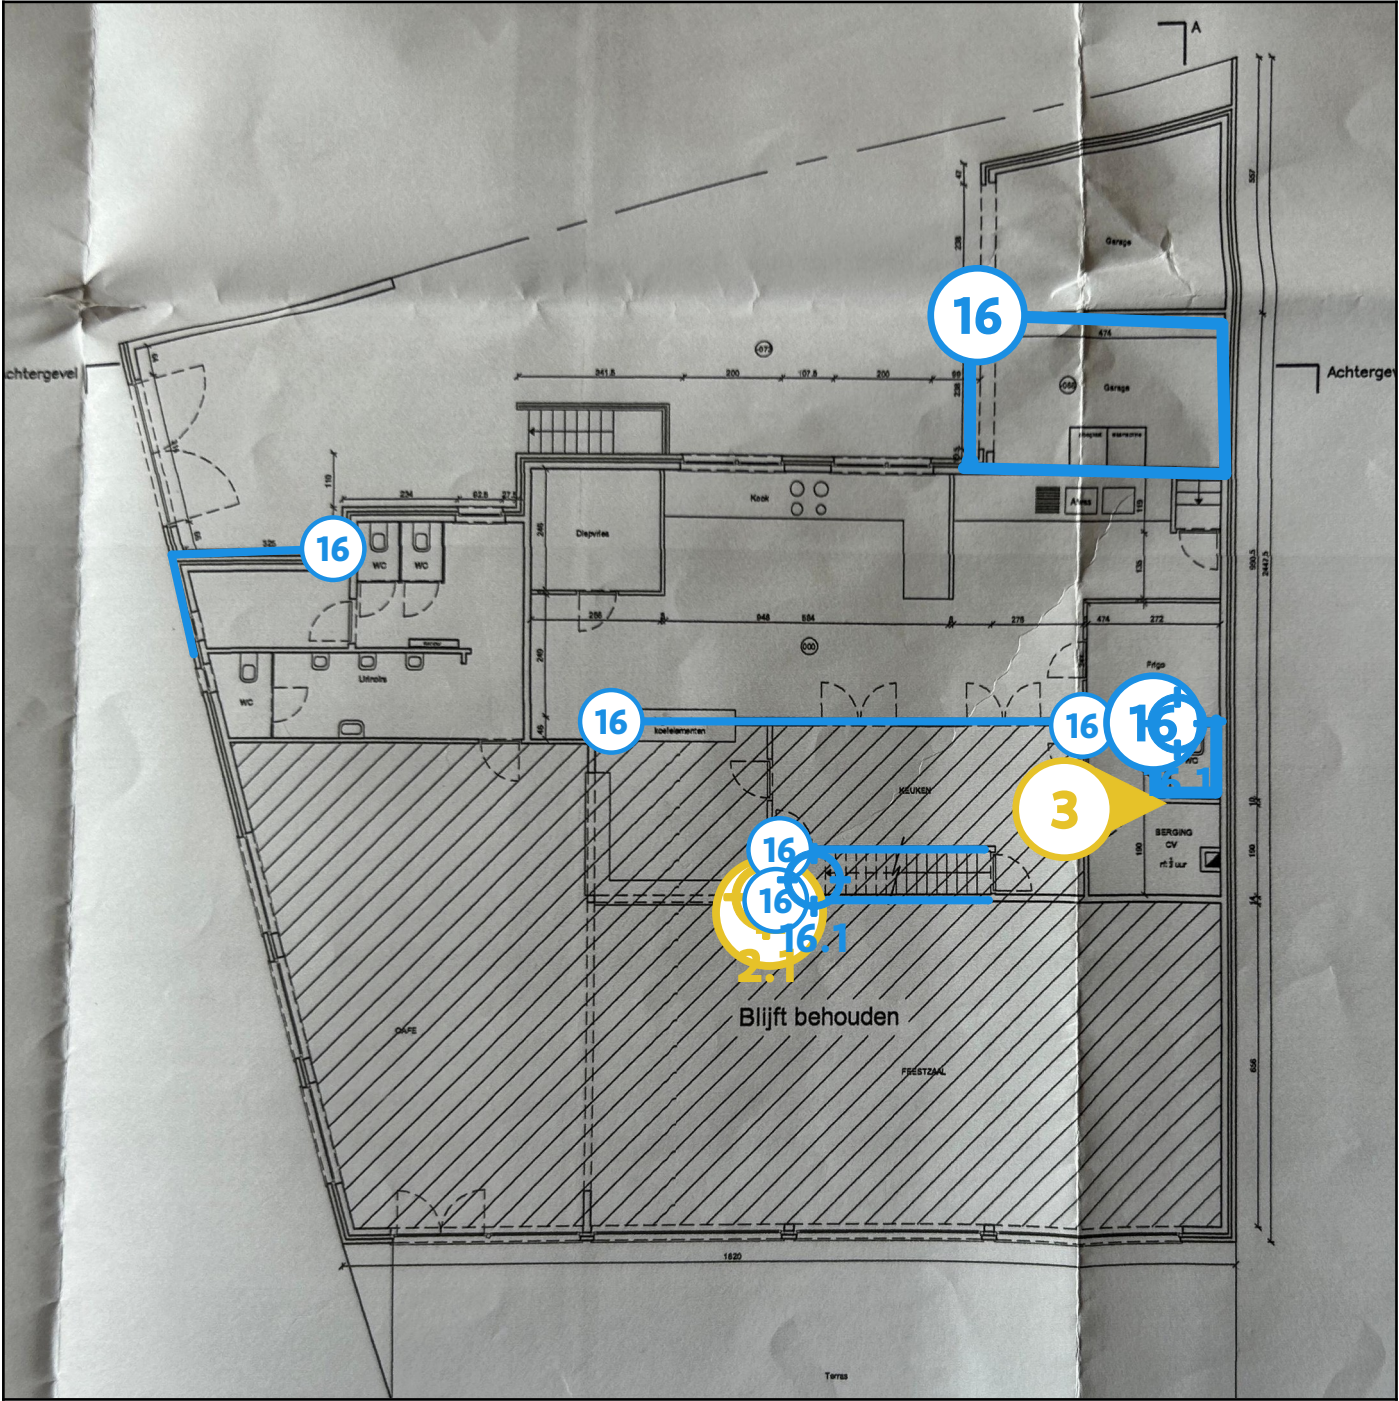
Plan 1.5: niveau 0

Beschrijving	Type	Actie
2. Vinyl wand met staalafname - ingang keuken	Asbestmateriaal	Zorgvuldig beheren
2.1 Code: vinyl	Puntmonster	-

3. Bakeliet schakelaar	Asbestmateriaal	Zorgvuldig beheren
16. Pleisterwerk wand met staalname niveau 0	Geen asbest	-
16.1 Code: wandpleister 0	Mengmonster	-

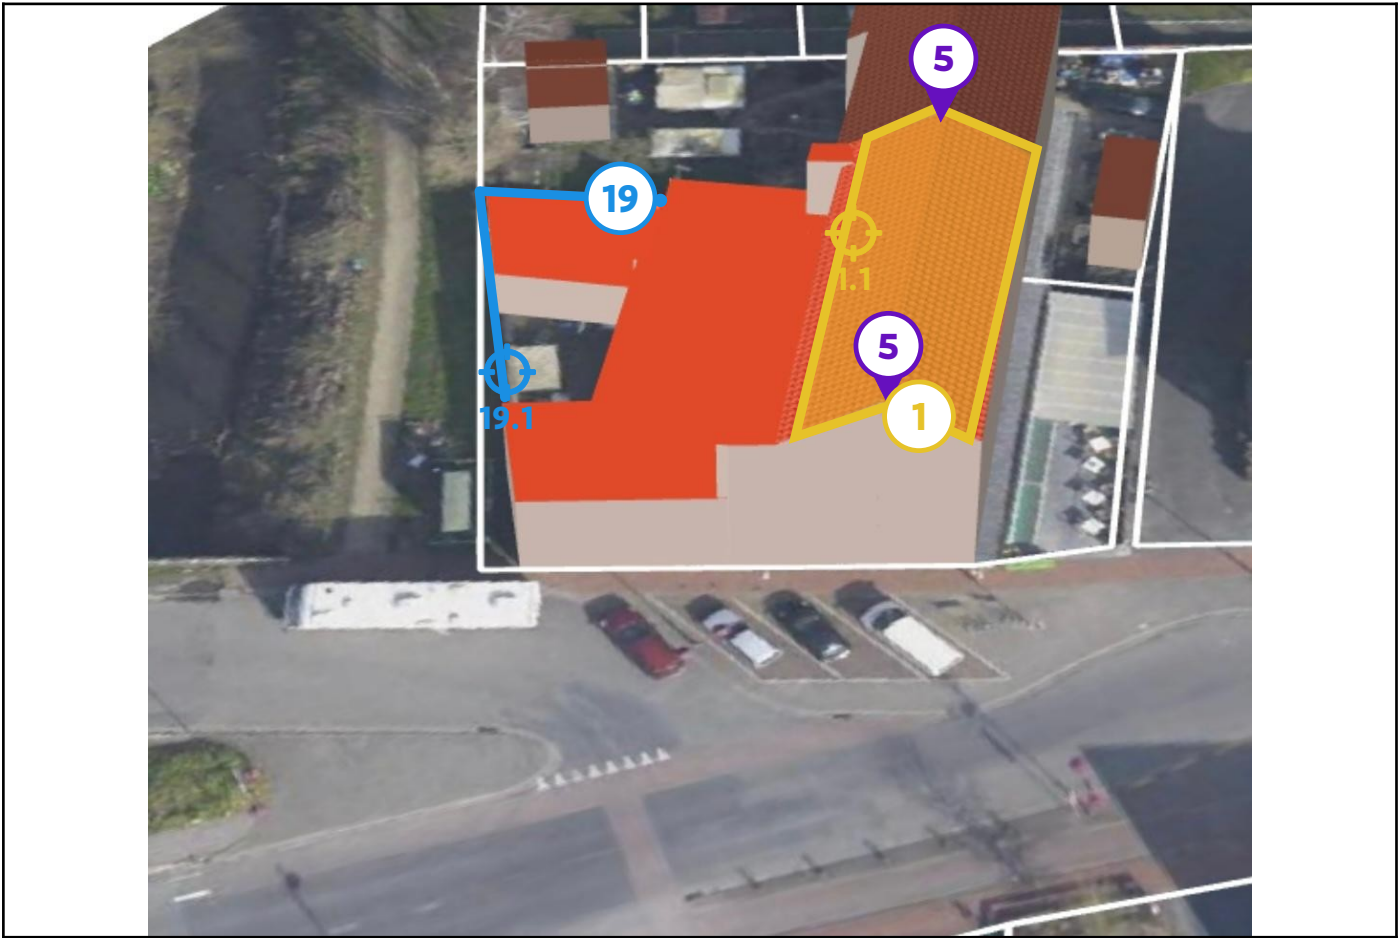
# Plan 1.11: dakconstructie

Beschrijving	Type	Actie
1. Onderdak type menuiserie met staalname	Asbestmateriaal	Zorgvuldig beheren
1.1 Code: onderdak	Puntmonster	-
5. Schouw	Beperking	-
19. Massal deksteen met staalafname	Geen asbest	-
19.1 Code: Massal deksteen	Puntmonster	-
