# Asbestinventarisatattest

Liersesteenweg 152/101, 2800 Mechelen

Attestnummer : 20250716-000339.000

Uitgegeven op : 16.07.2025

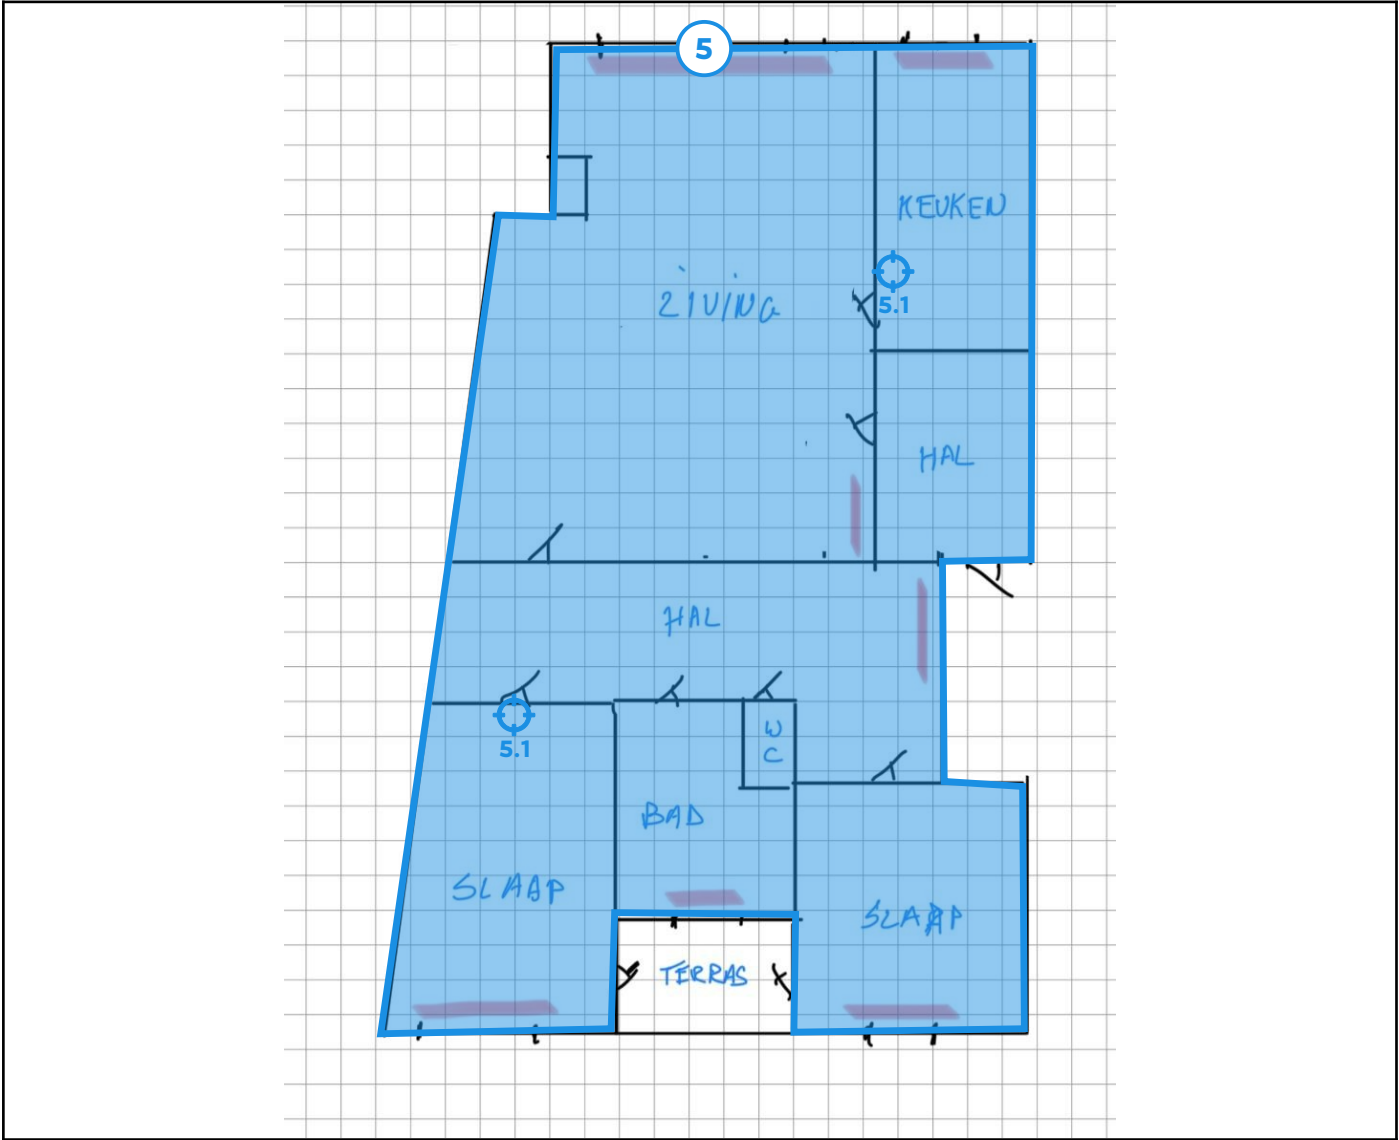
# Plan 1.2: Appartement bus 101

Beschrijving	Type	Actie
5. Pleisterwerk plafonds	Geen asbest	-
5.1 Code: M02	Mengmonster	-
