Asbestinventarisatetest

Liersesteenweg 152/201, 2800 Mechelen

Attestnummer : 20250716-000303.000

Uitgegeven op : 16.07.2025

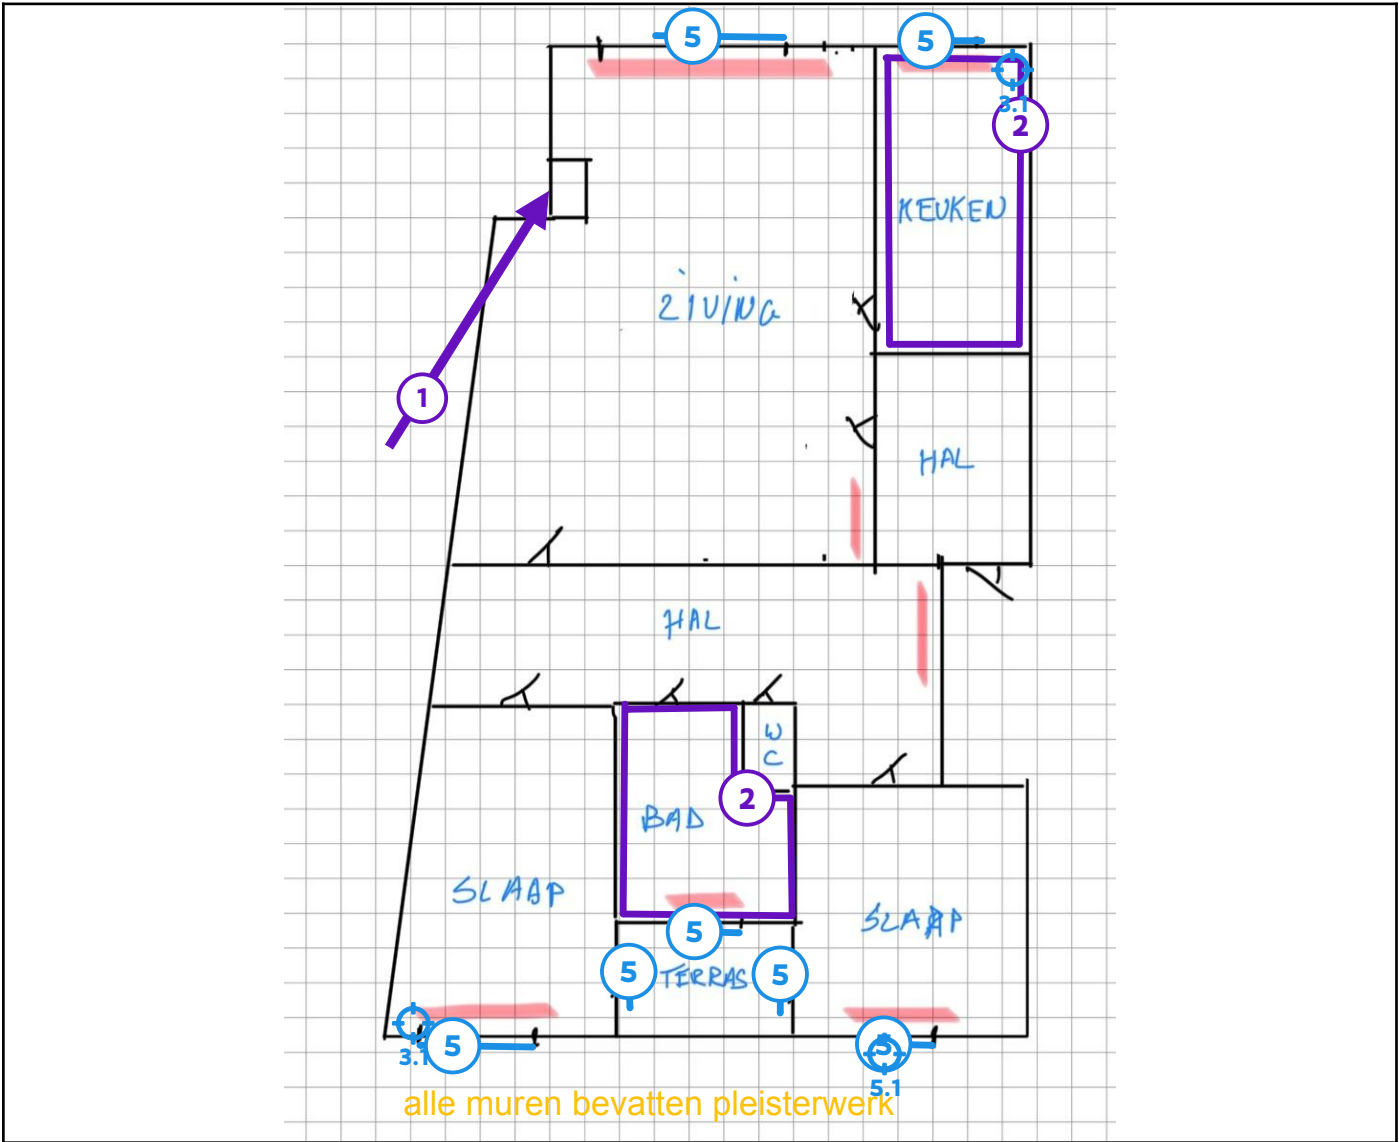
Plan 1.1: Appartement bus 201

Beschrijving	Type	Actie
1. Binnenzijde en bovenzijde van de schouw	Beperking	-
2. Tegellijn achter wandtegels & plinten	Advies	-
3. Pleisterwerk wanden	Geen asbest	-
3.1 Code: M01	Mengmonster	-
5. Mastiek/kit tussen glas en profiel - buiten	Geen asbest	-
5.1 Code: M03	Mengmonster	-

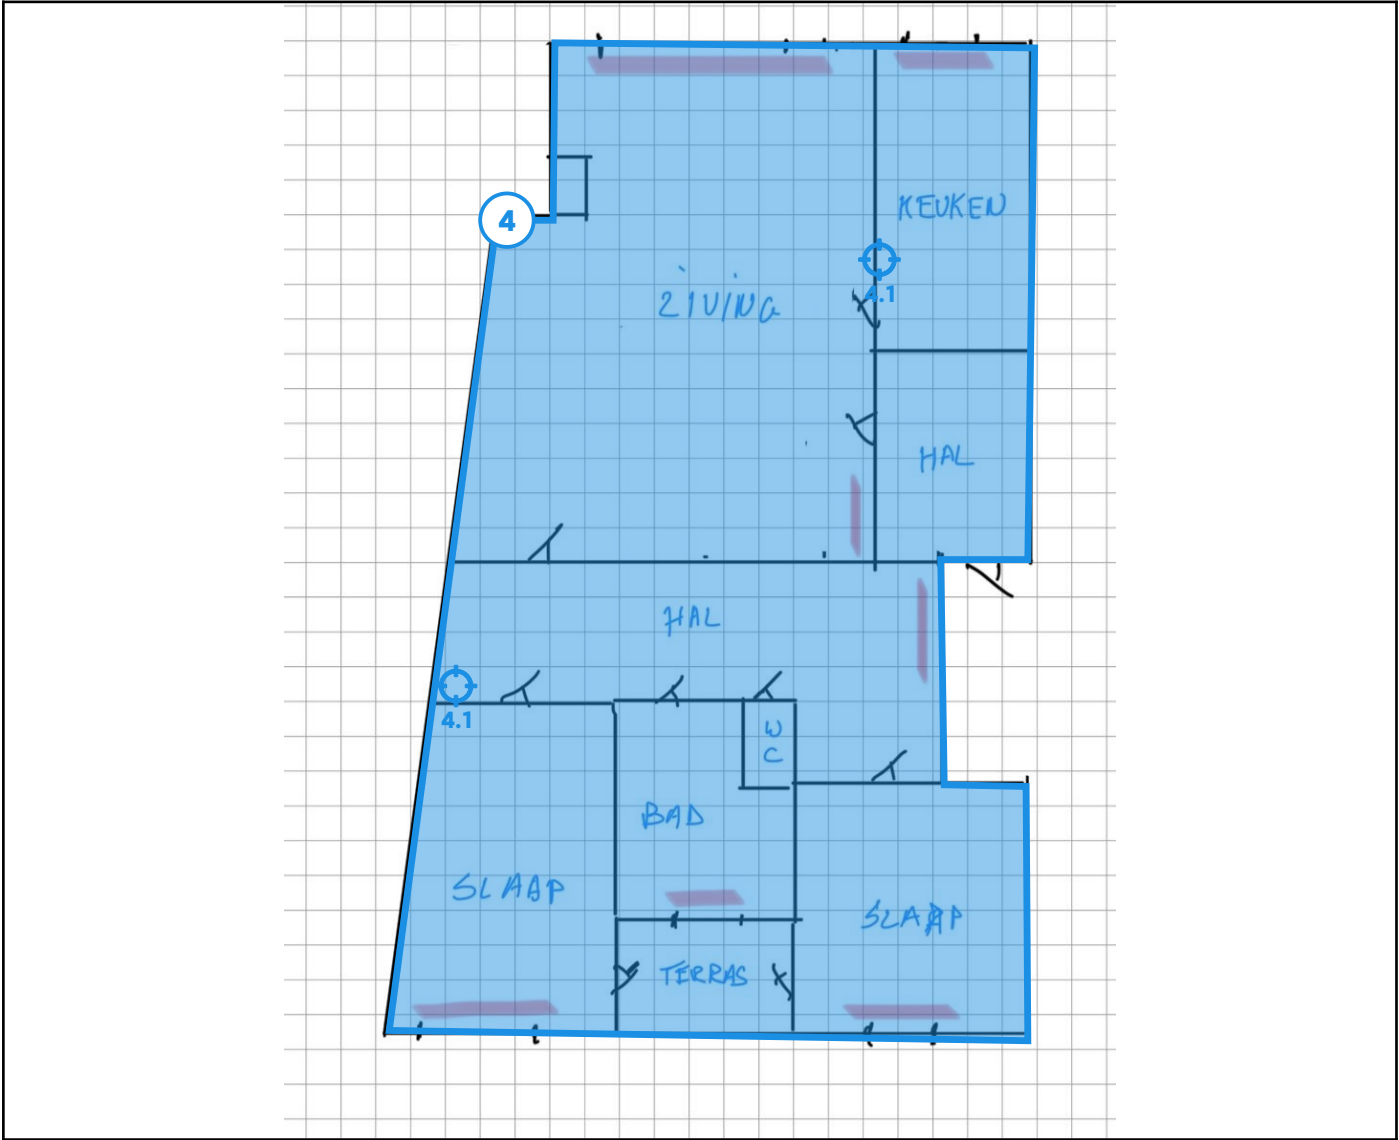
Plan 1.2: Appartement bus 201

Beschrijving	Type	Actie
4. Pleisterwerk plafonds	Geen asbest	-
4.1 Code: M02	Mengmonster	-
