Asbestinventarisatetest

Schotensesteenweg 193/302, 2100 Antwerpen

Attestnummer : 20250408-000520.000

Niet-asbestveilig

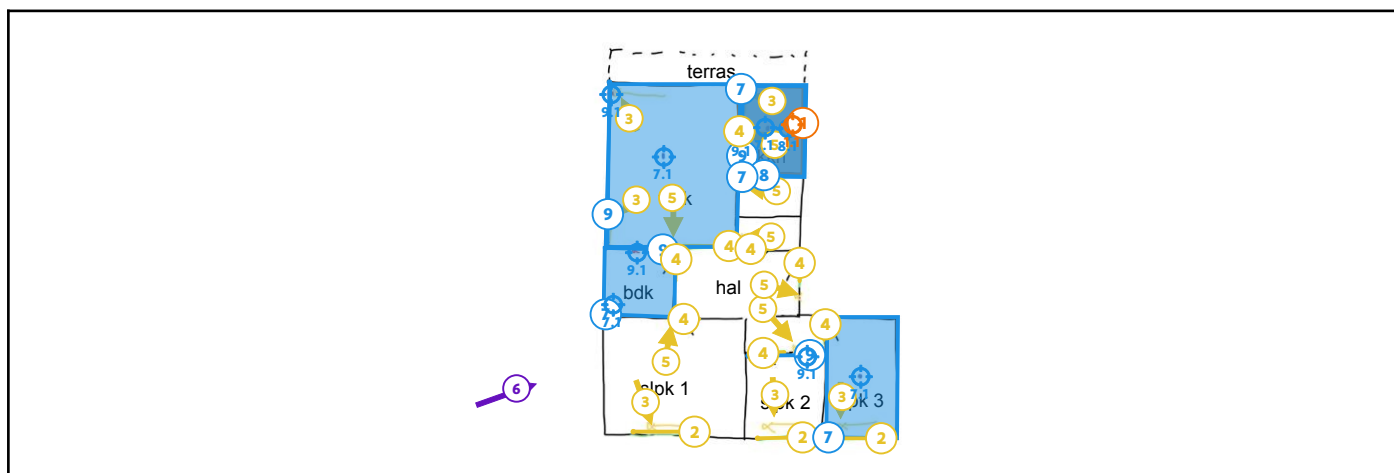
Plan 1.1: Appartement +3

Beschrijving	Type	Actie
1. Vinyl tegels keuken	Asbestmateriaal	Maatregelen nemen
1.1 Code: #3 Vinyl tegel	Mengmonster	-
2. Gevelplaten ramen achteraan	Asbestmateriaal	Zorgvuldig beheren
3. Bakeliet radiatorknoppen	Asbestmateriaal	Zorgvuldig beheren
4. Cement dorpels	Asbestmateriaal	Zorgvuldig beheren
5. Bakeliet schakelaars	Asbestmateriaal	Zorgvuldig beheren
6. Vloerbedekkingen	Advies	-
7. Pleisterwerk plafond	Geen asbest	-
7.1 Code: #2 pleisterwerk plafond	Mengmonster	-
8. Tegellijm	Geen asbest	-
8.1 Code: #4 Tegellijm	Mengmonster	-
9. Pleisterwerk muren	Geen asbest	-
9.1 Code: #1 pleisterwerk muren	Mengmonster	-
