Asbestinventarisatattest

Kouterbaan 43, 9400 Ninove

Attestnummer : 20250715-000201.000

Uitgegeven op : 15.07.2025

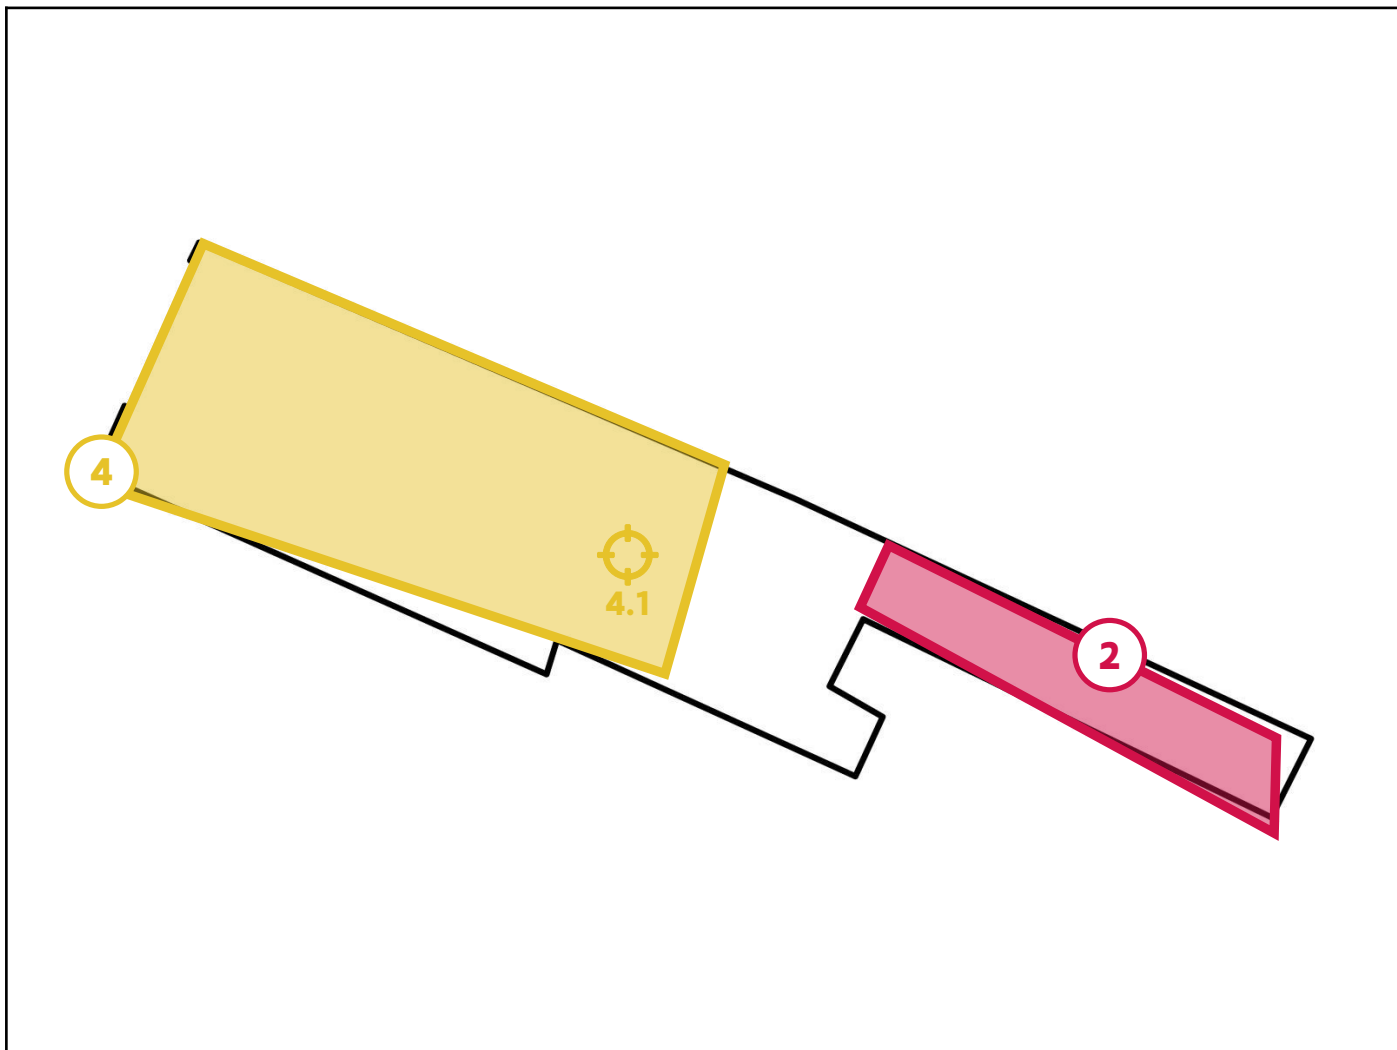
Plan 1.1: Woning plan

Beschrijving	Type	Actie
2. Golfplaten visueel vastgesteld (zonder staal)	Asbestmateriaal	Dringend verwijderen
4. Onderdak (staalname)	Asbestmateriaal	Zorgvuldig beheren
4.1 Code: 3	Puntmonster	-

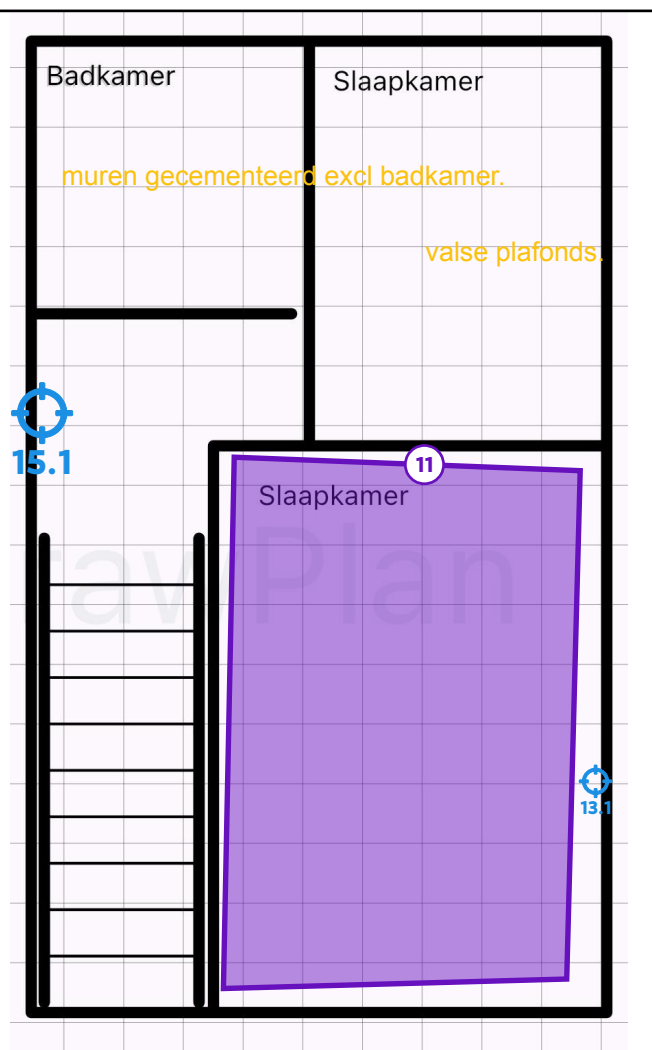
Plan 1.2: Vd1

Alle muren bevatten plinten.

Beschrijving	Type	Actie
9. Valse plafonds	Advies	-
11. Vinylvloer niet verdacht	Advies	-
13. Muren cementering	Geen asbest	-
13.1 Code: 1	Mengmonster	-
15. Plint vd1	Geen asbest	-
15.1 Code: 2	Puntmonster	-

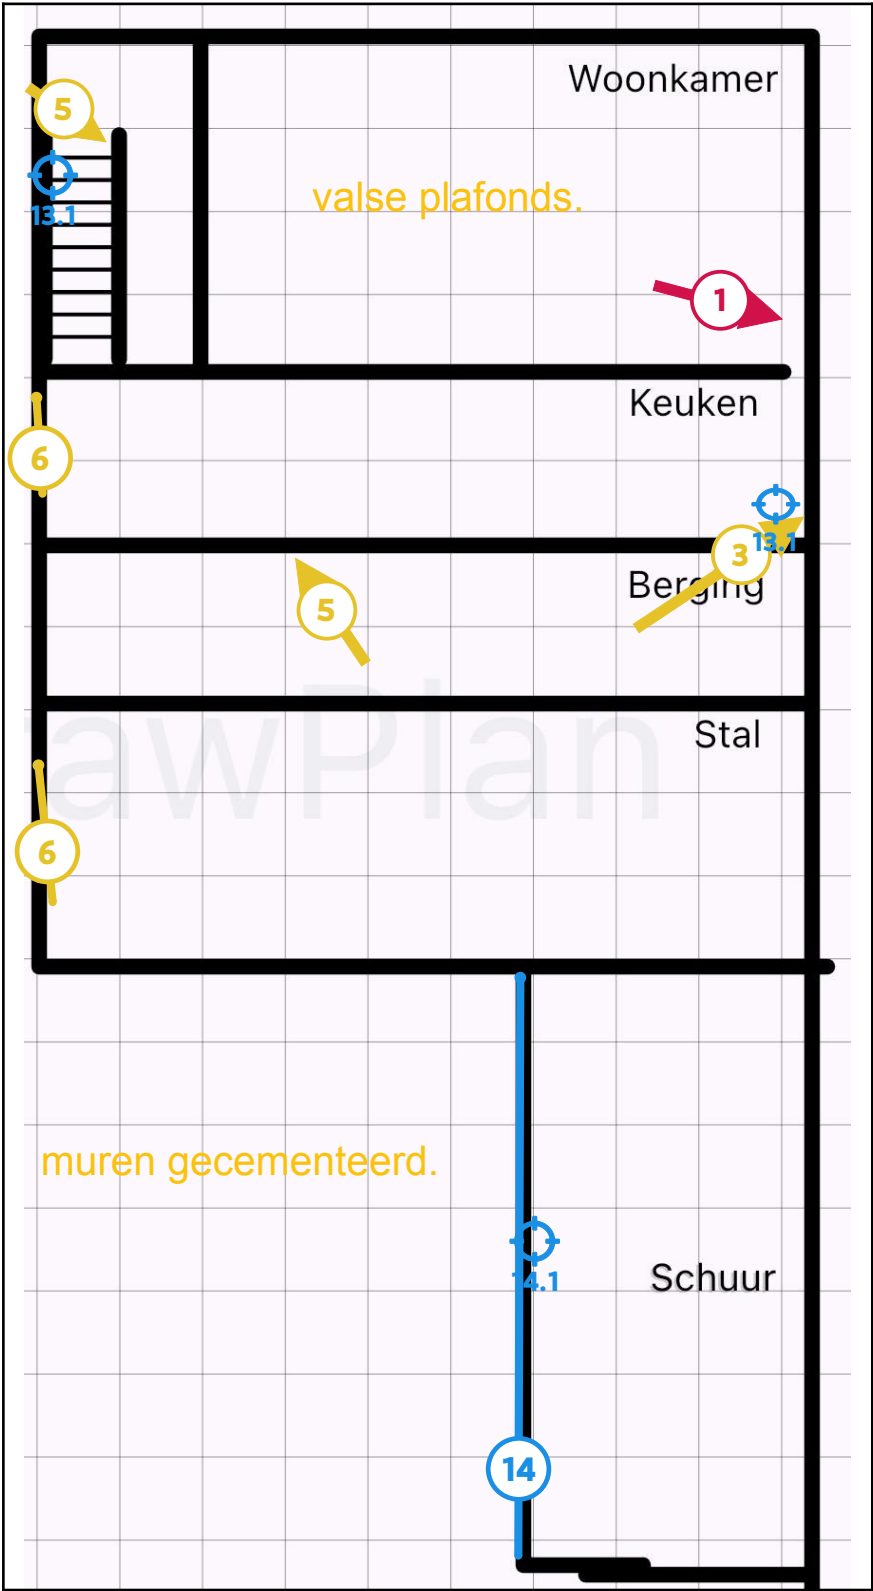
Plan 1.3: Glv

1. Kachelkoord (visueel vastgesteld)	Asbestmateriaal	Dringend verwijderen
3. Roetluik met houder (visueel)	Asbestmateriaal	Zorgvuldig beheren
5. Bakeliet toep.(schakelaars-stopcontact.-verdeel dozen-radiatorknoppen	Asbestmateriaal	Zorgvuldig beheren
6. Glasal (visueel vastgesteld)	Asbestmateriaal	Zorgvuldig beheren
9. Valse plafonds	Advies	-
13. Muren cementering	Geen asbest	-
13.1 Code: 1	Mengmonster	-
14. Stopverf (staalname)	Geen asbest	-
14.1 Code: 4	Puntmonster	-

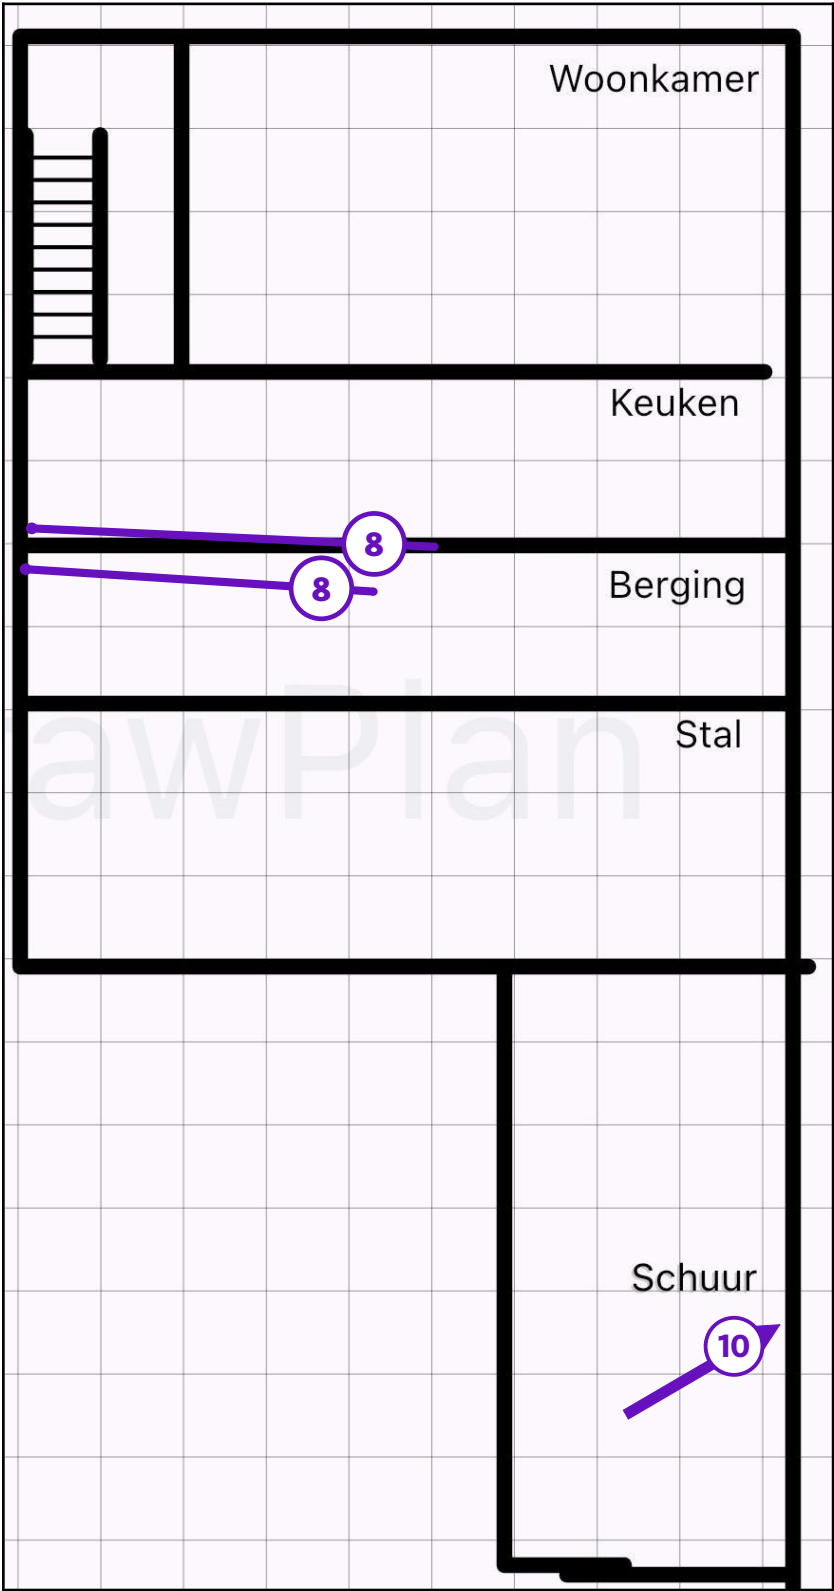
Plan 1.4: Glv

8. Tegellijm niet zichtbaar	Advies	-
10. Bloembak	Advies	-

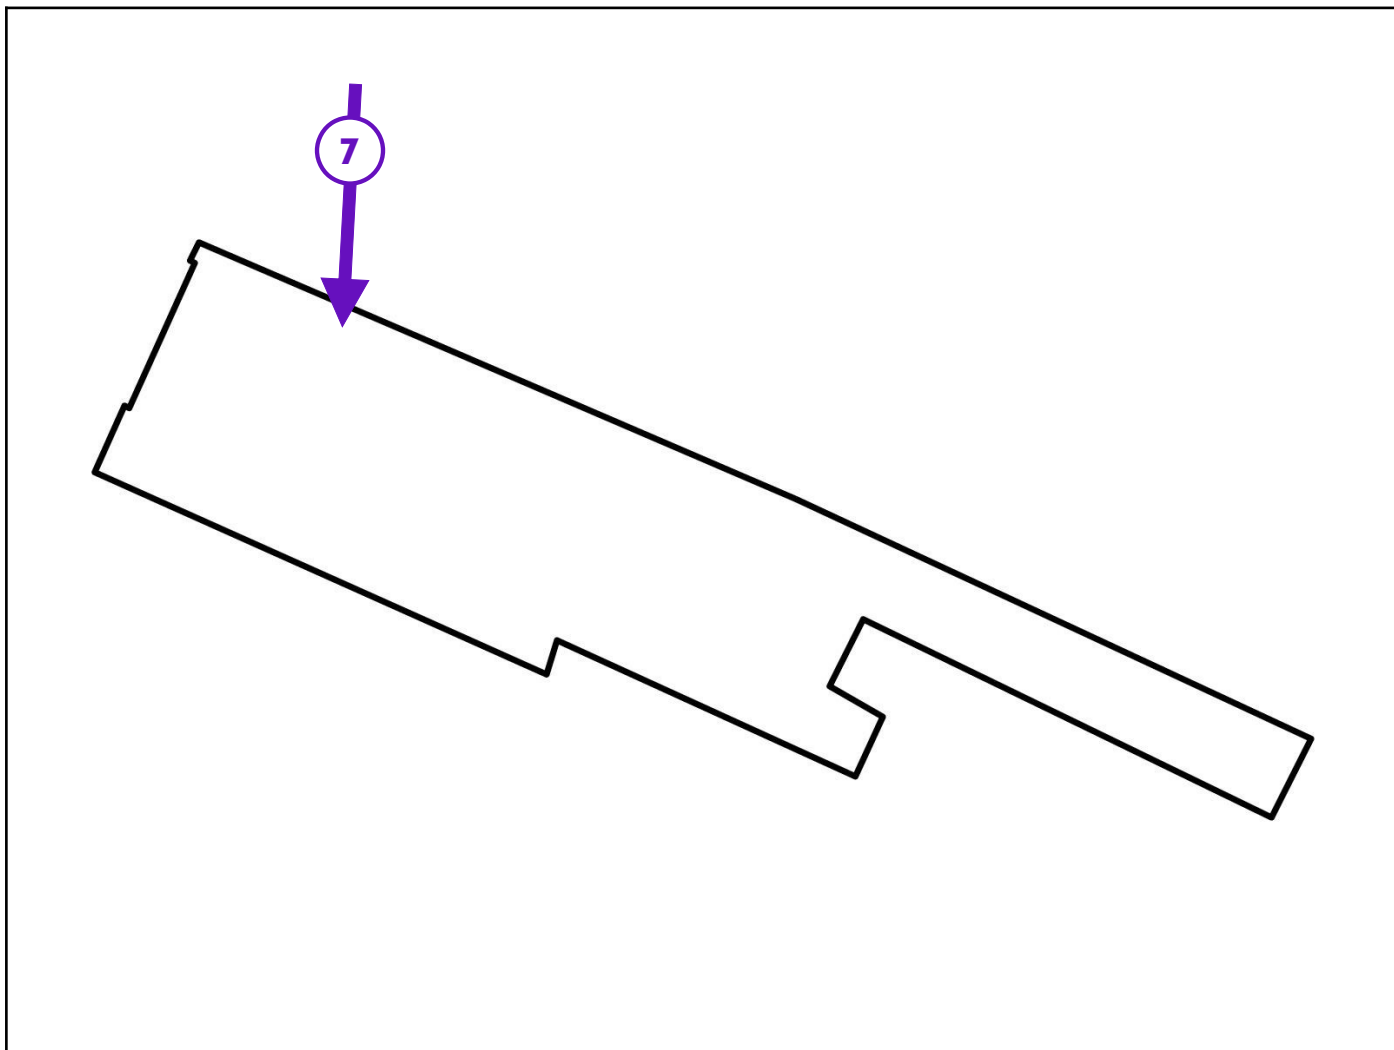
Plan 1.6: Woning plan

Beschrijving	Type	Actie
7. Schouw op het dak (beperkingsfiche)	Beperking	-

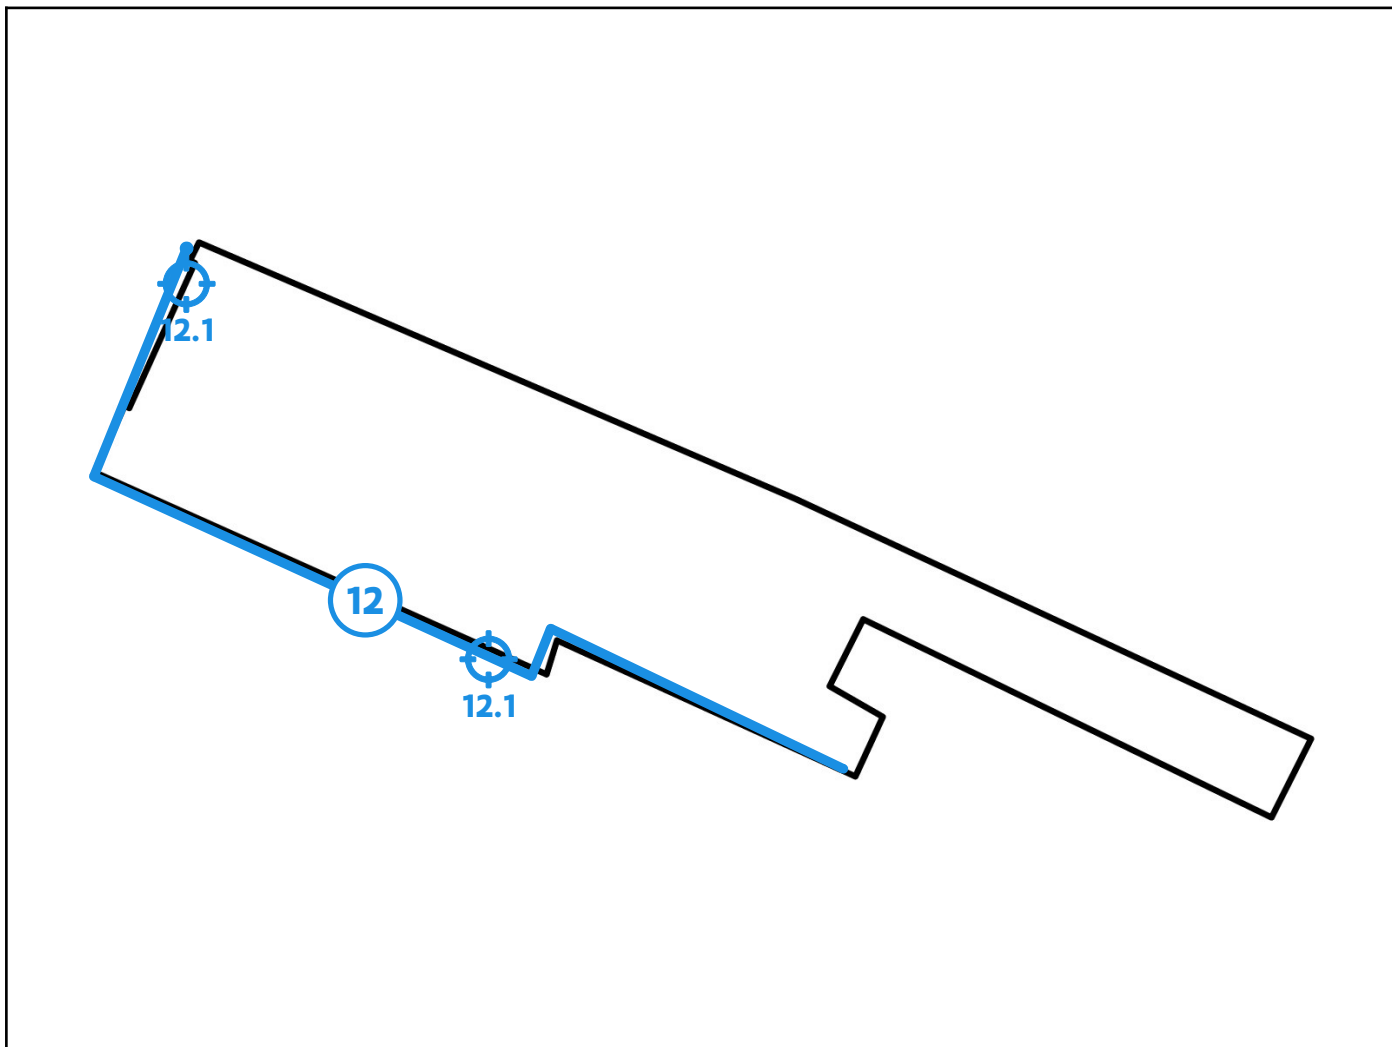
Plan 1.7: Woning plan

Beschrijving	Type	Actie
12. Crepi buitentoepassing (met staalname)	Geen asbest	-
12.1 Code: 5	Mengmonster	-

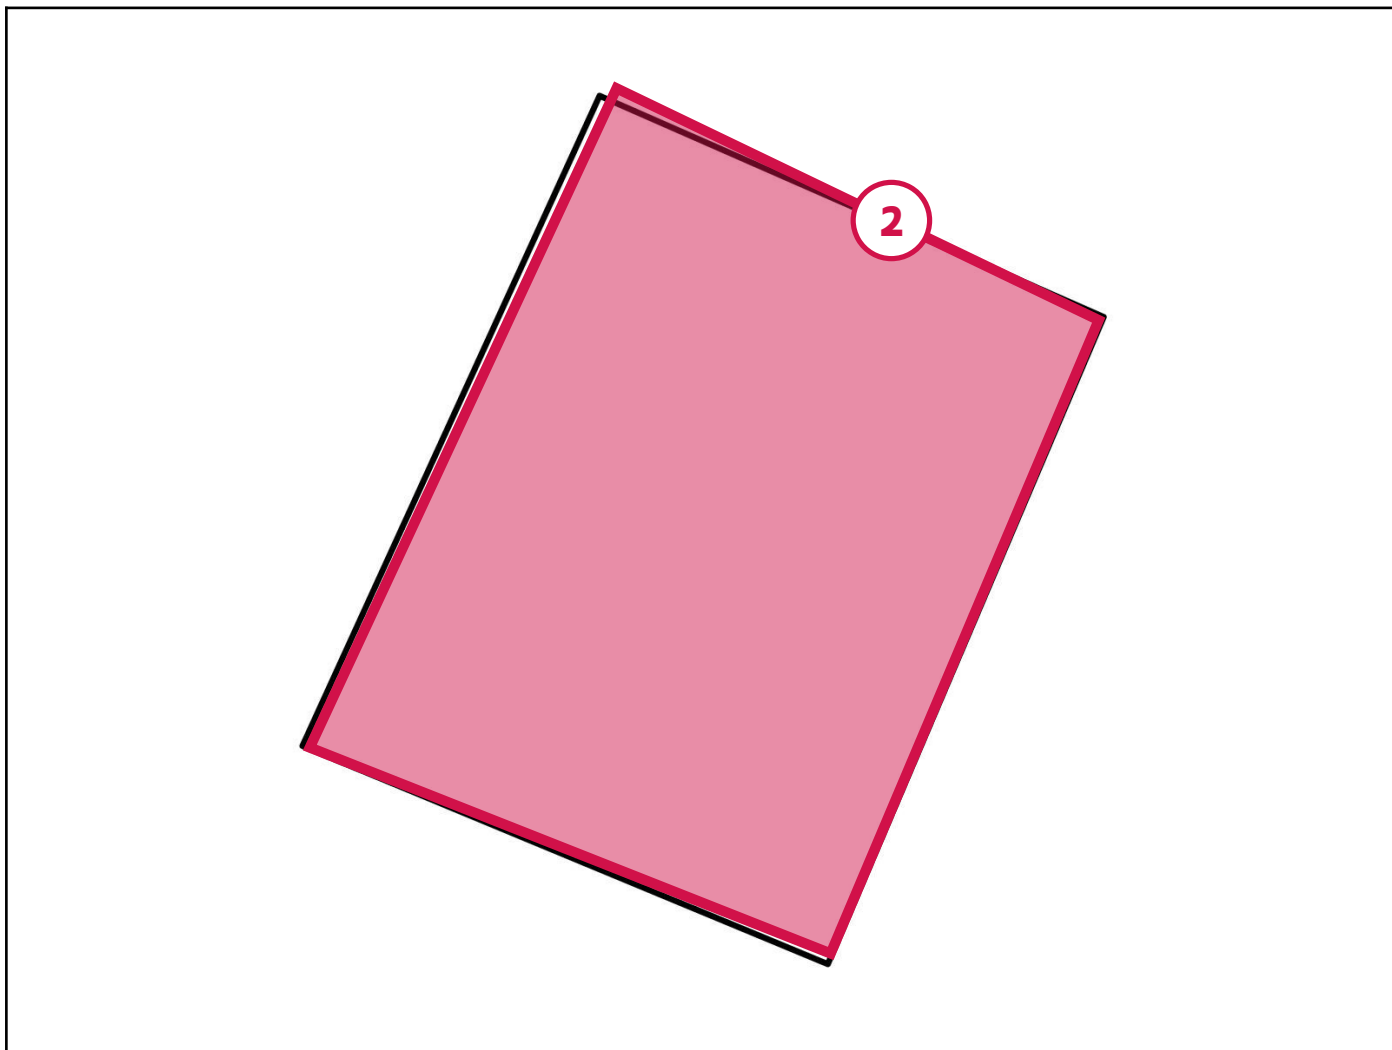
Plan 2.1: Garage plan

Beschrijving	Type	Actie
2. Golfplaten visueel vastgesteld (zonder staal)	Asbestmateriaal	Dringend verwijderen
