Asbestinventarisatetest

Landuitstraat 43, 9470 Denderleeuw

Attestnummer : **20250716-000282.000**

Uitgegeven op : **16.07.2025**

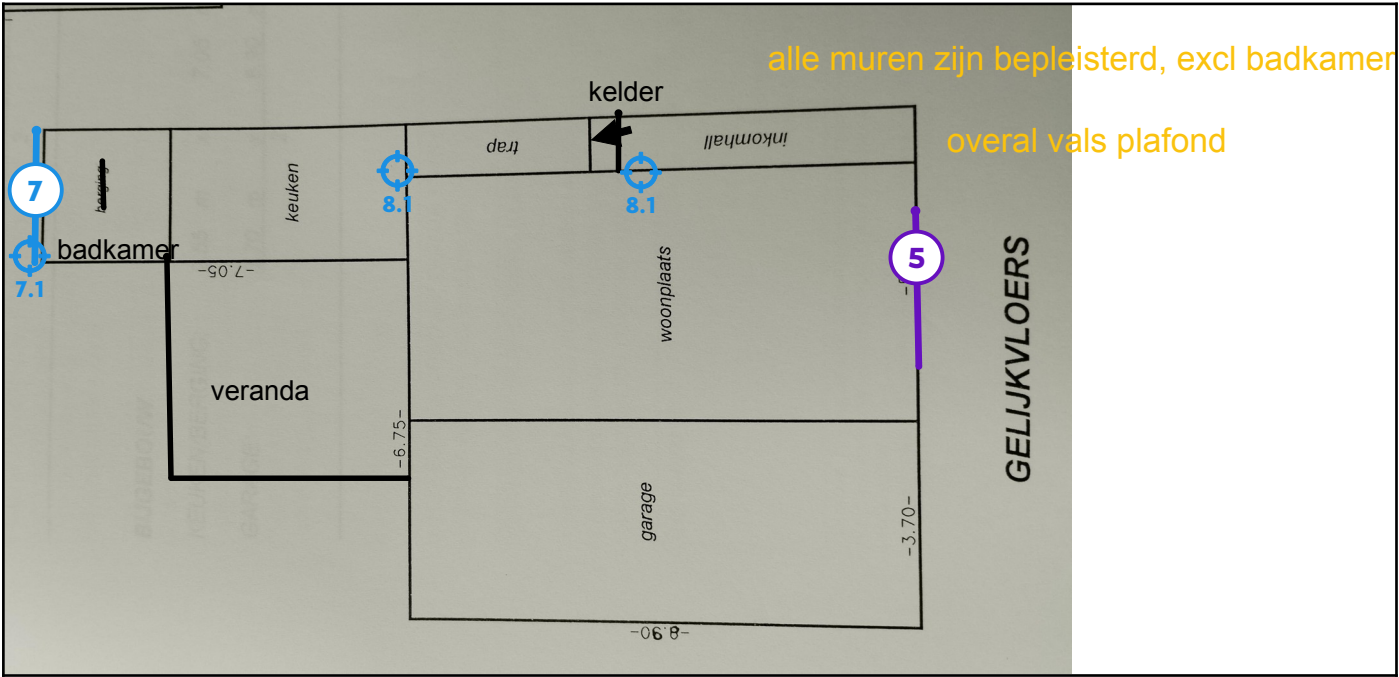
Plan 1.1: gelijkvloers

Beschrijving	Type	Actie
5. Kit niet verdacht (visueel vastgesteld)	Advies	-
6. Valse plafonds	Advies	-
7. Roofing (met staalname)	Geen asbest	-
7.1 Code: 02	Puntmonster	-
8. Muurpleister	Geen asbest	-
8.1 Code: 01	Mengmonster	-

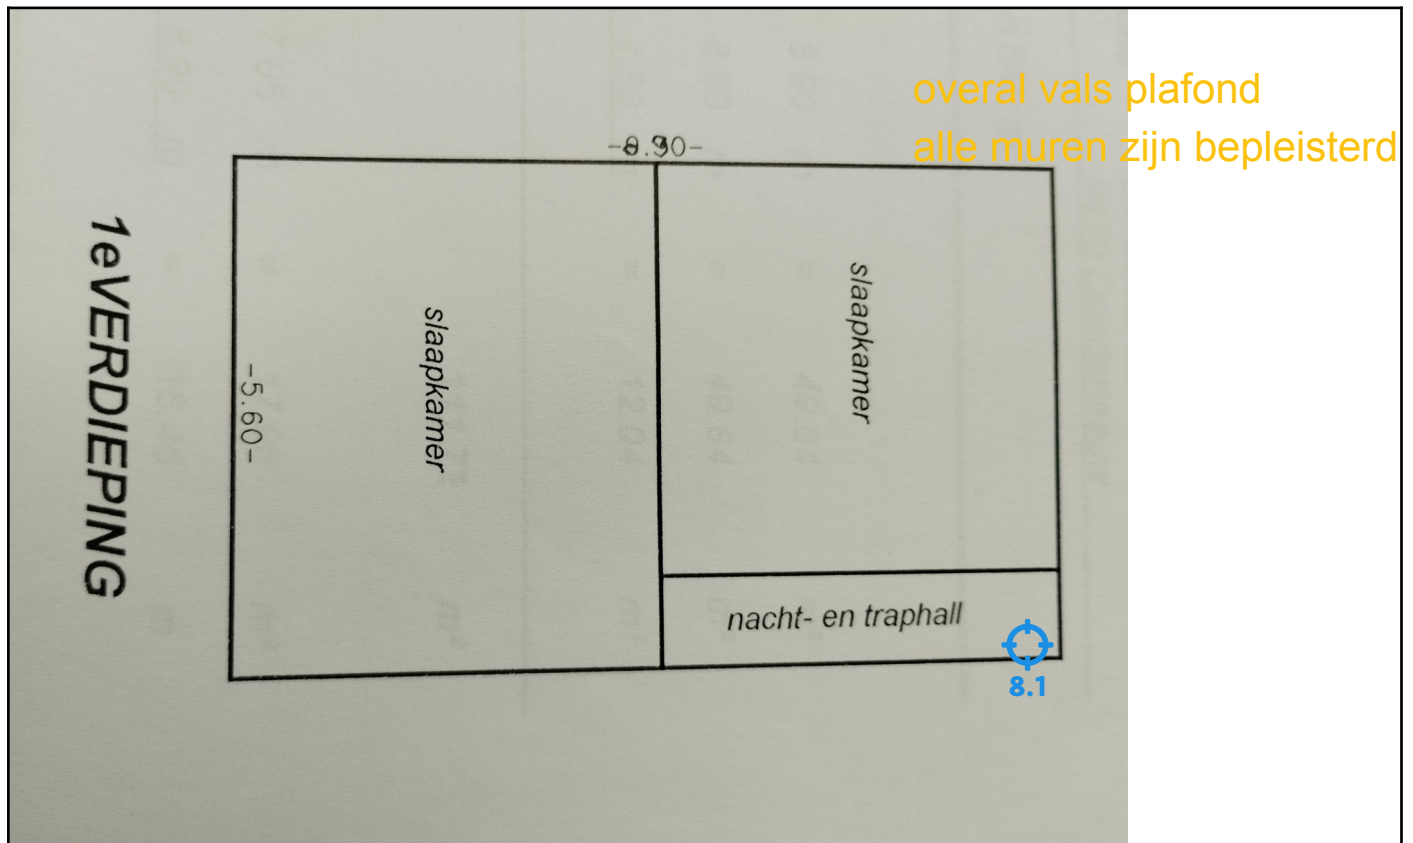
Plan 1.2: 1e verdieping

Beschrijving	Type	Actie
6. Valse plafonds	Advies	-
8. Muurpleister	Geen asbest	-
8.1 Code: 01	Mengmonster	-

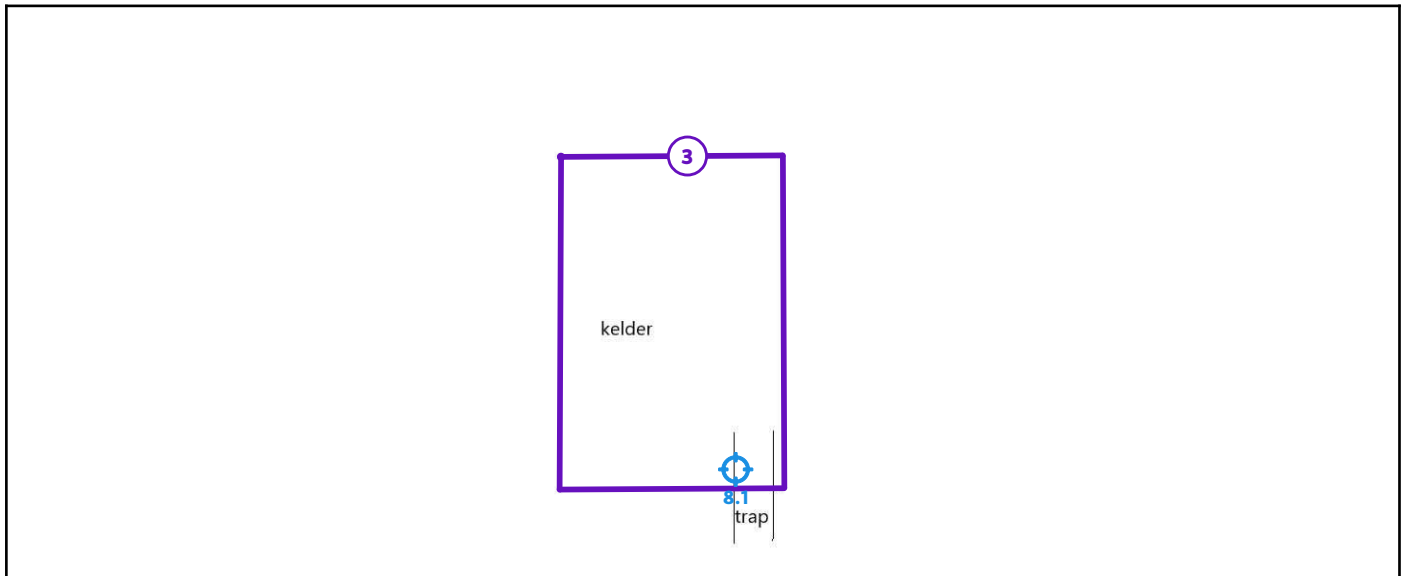
Plan 1.3: kelder

Beschrijving	Type	Actie
3. kelder	Advies	-
8. Muurpleister	Geen asbest	-
8.1 Code: 01	Mengmonster	-

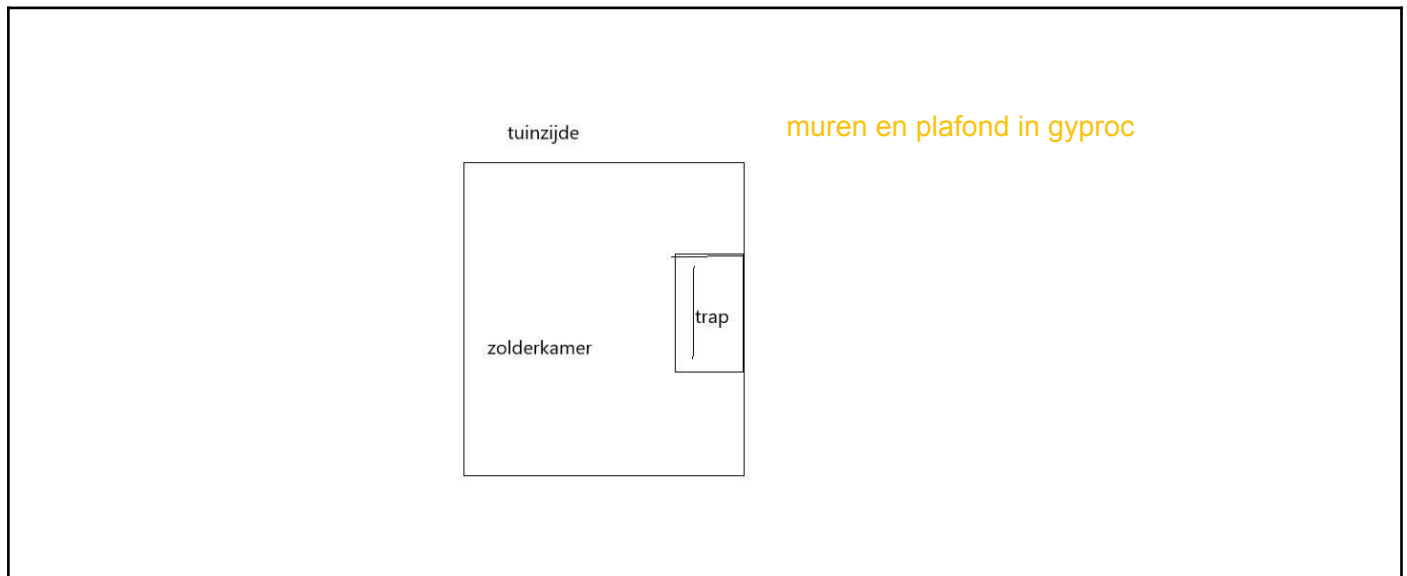
Plan 1.4: zolder

Beschrijving	Type	Actie
6. Valse plafonds	Advies	-

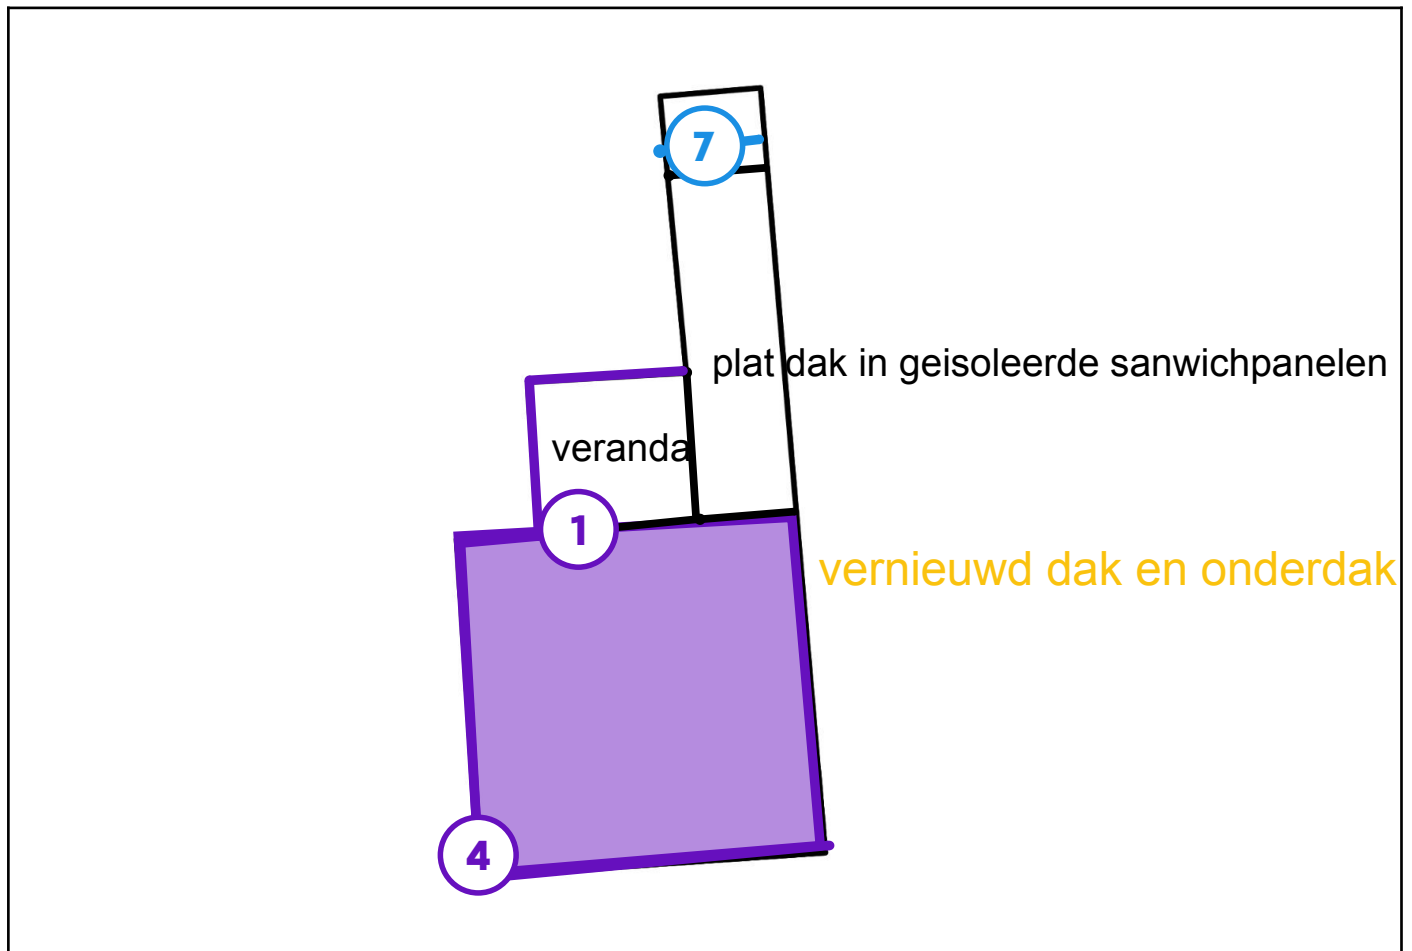
Plan 1.5: Hoofdgebouw plan dak

Beschrijving	Type	Actie
1. Onderdak niet verdacht	Advies	-
4. Crepi: niet verdacht	Advies	-
7. Roofing (met staalname)	Geen asbest	-

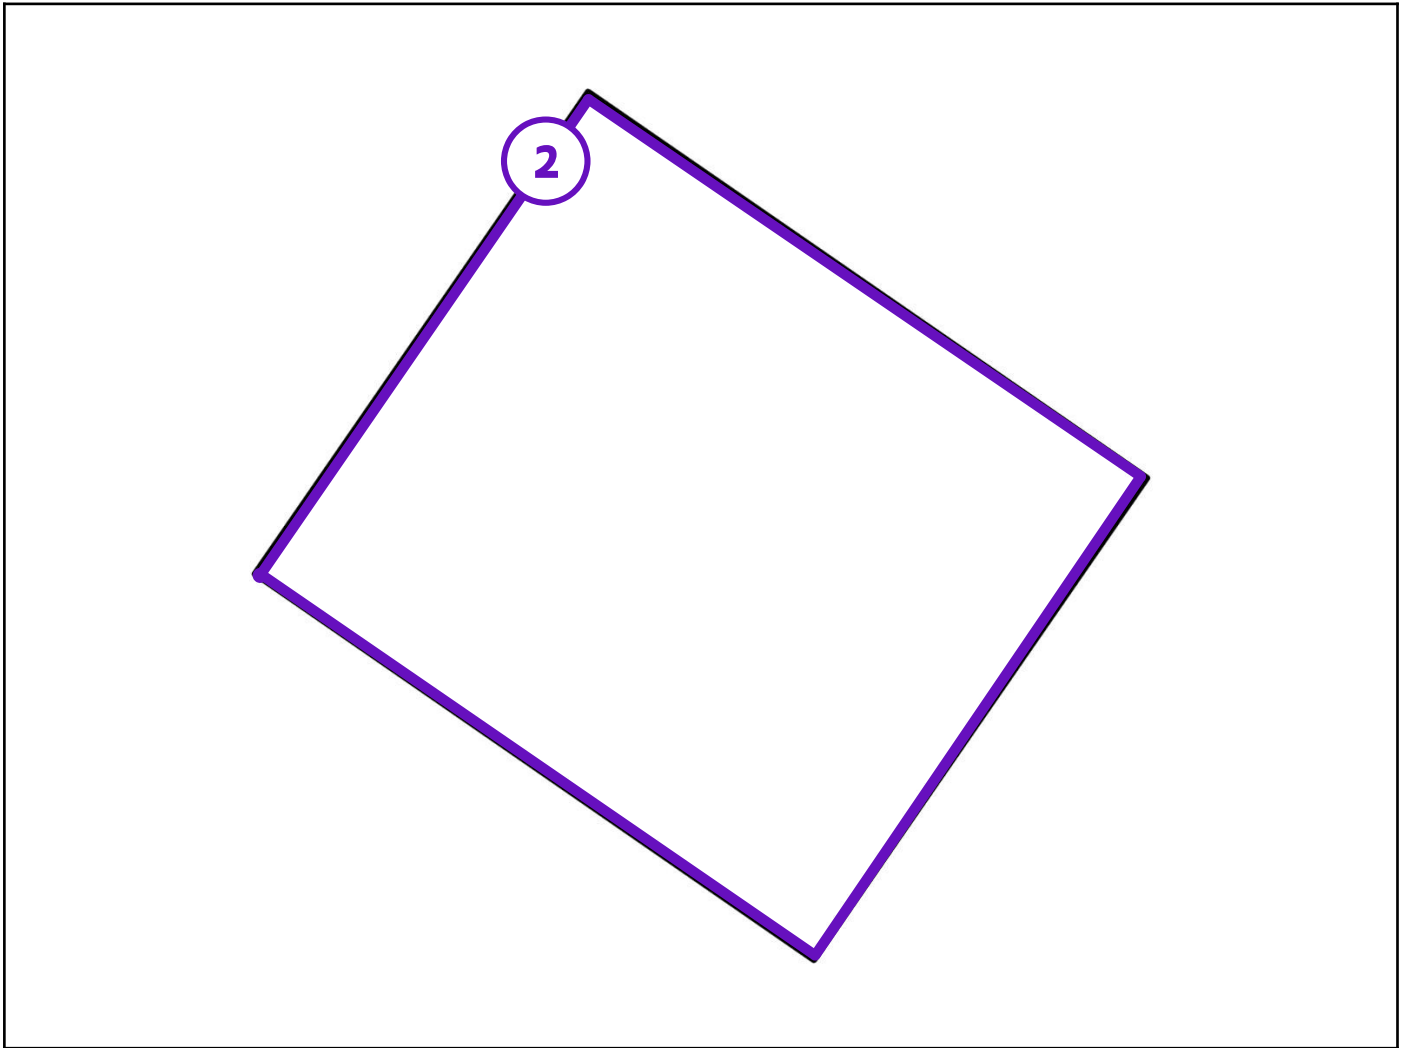
Plan 2.1: tuinhuis plan

Beschrijving	Type	Actie
2. tuinhuis	Advies	-
