# Asbestinventarisatattest

Polbroek 47, 9520 Sint-Lievens-Houtem

Attestnummer : 20250127-000003.000

Uitgegeven op : 27.01.2025

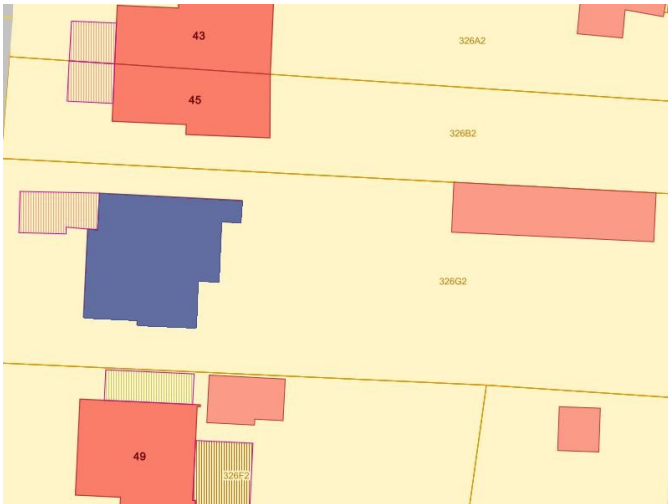
## Zone 1: Hoofdgebouw

- 1 Asbestmateriaal**
- 0 Beperkingen
- 0 Uitsluitingen
- 0 Roerende goederen
- 0 Puin, steenslag, (water)bodem
- 0 Adviezen
- 1 Geen asbest**

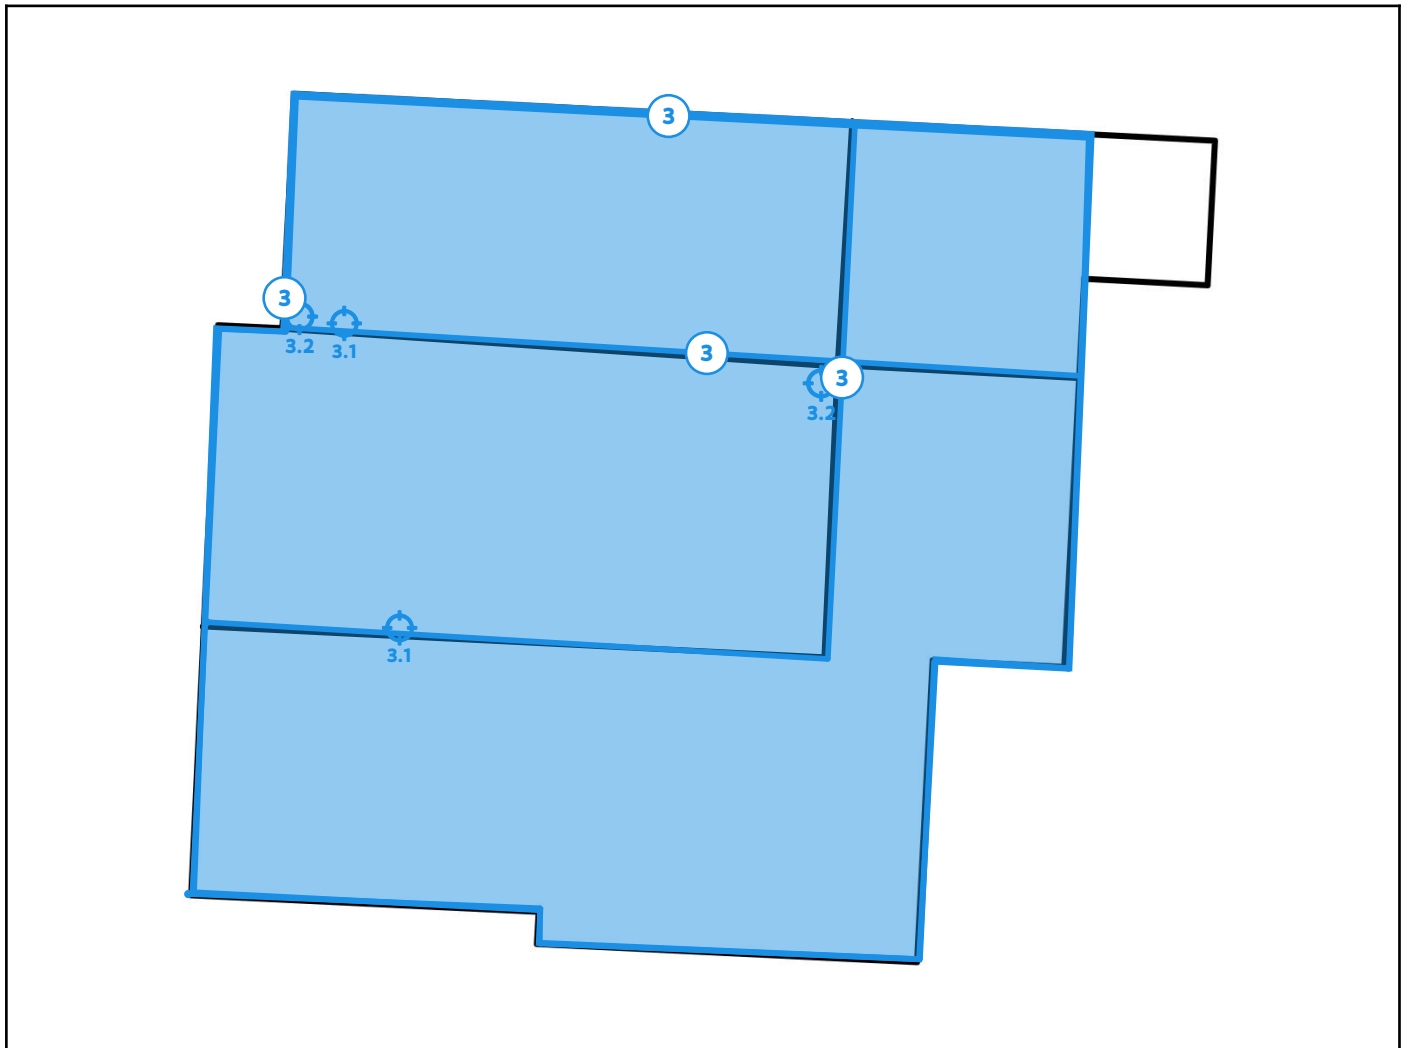
## Plan 1.2: Gelijkvloers

Beschrijving	Type	Actie
3. Pleisterwerk	Geen asbest	-
3.1 Code: 1	Mengmonster	-
3.2 Code: 2	Mengmonster	-

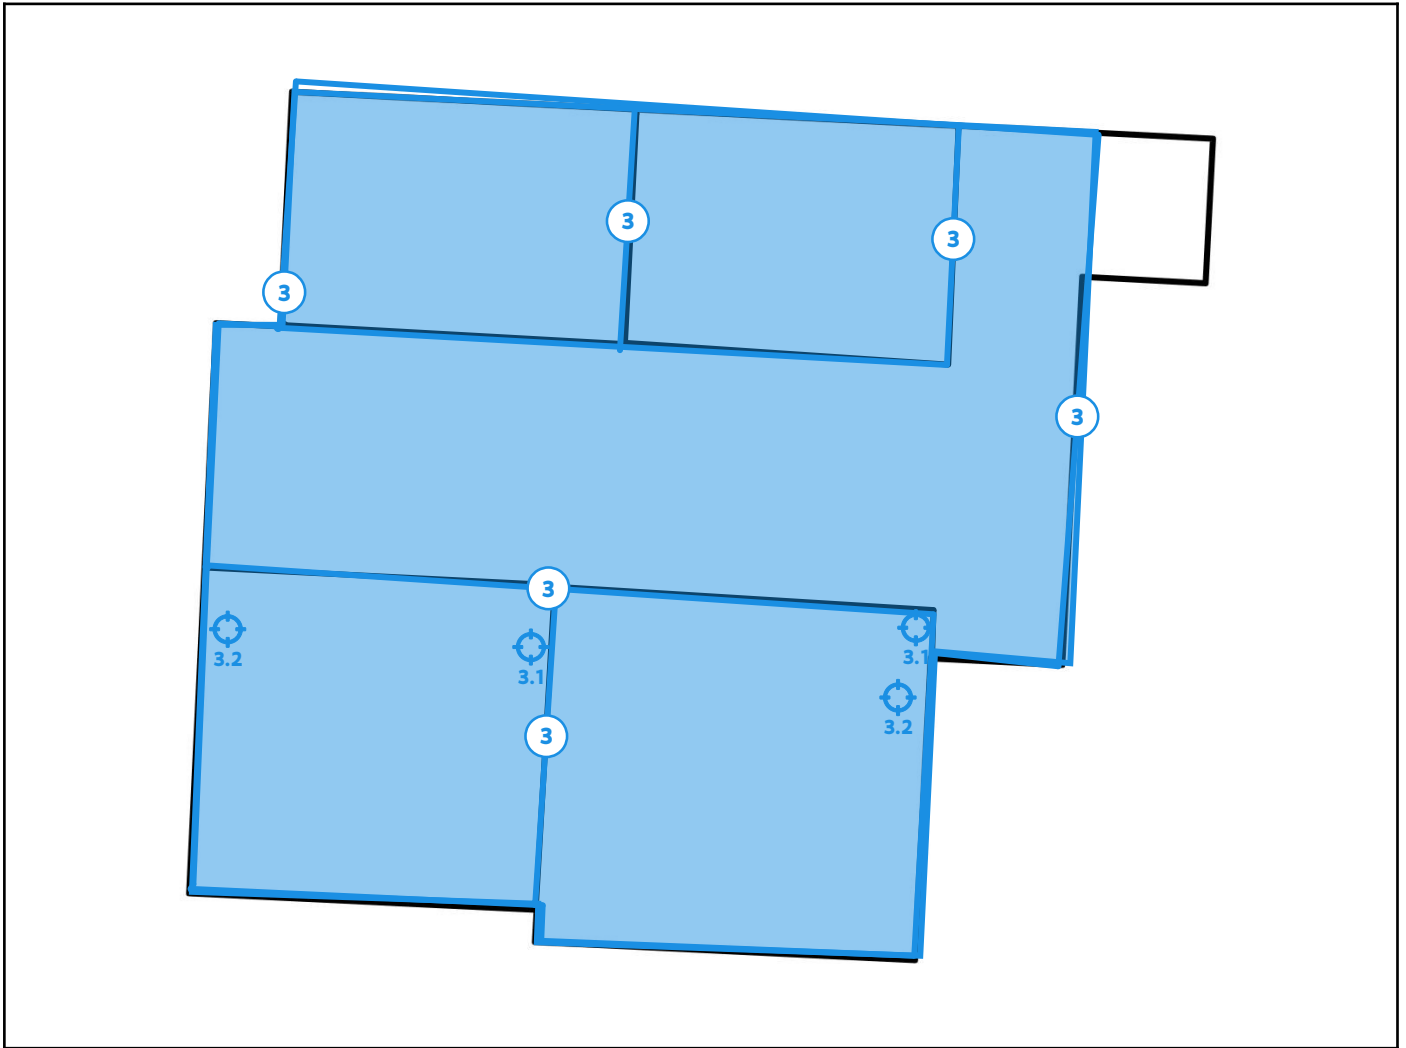
## Plan 1.3: Verdieping +1

Beschrijving	Type	Actie
3. Pleisterwerk	Geen asbest	-
3.1 Code: 1	Mengmonster	-
3.2 Code: 2	Mengmonster	-

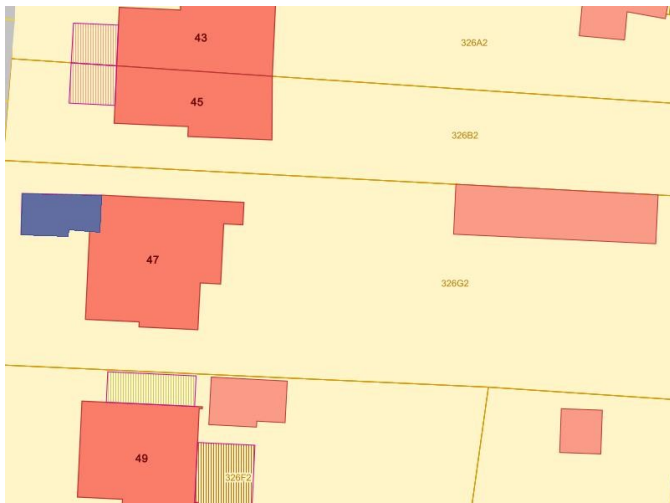
## Zone 2: Ingezonken garagetoegang

- 0 Asbestmaterialen
- 0 Beperkingen
- 0 Uitsluitingen
- 0 Roerende goederen
- 0 Puin, steenslag, (water)bodem
- 0 Adviezen
- 0 Geen asbest

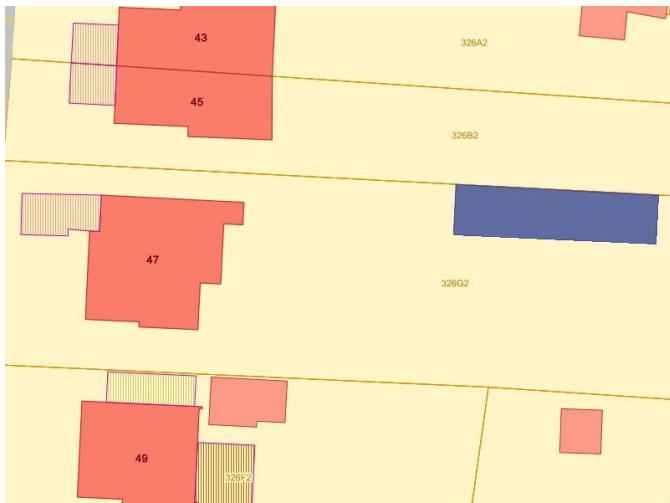
## Zone 3: Bijgebouw

- 1 Asbestmateriaal**
- 0 Beperkingen
- 0 Uitsluitingen
- 0 Roerende goederen
- 0 Puin, steenslag, (water)bodem
- 0 Adviezen
- 0 Geen asbest
