Asbestinventarisatattest

Broechemsesteenweg 129, 2520 Ranst

Attestnummer : **20250630-000429.000**

Uitgegeven op : **30.06.2025**

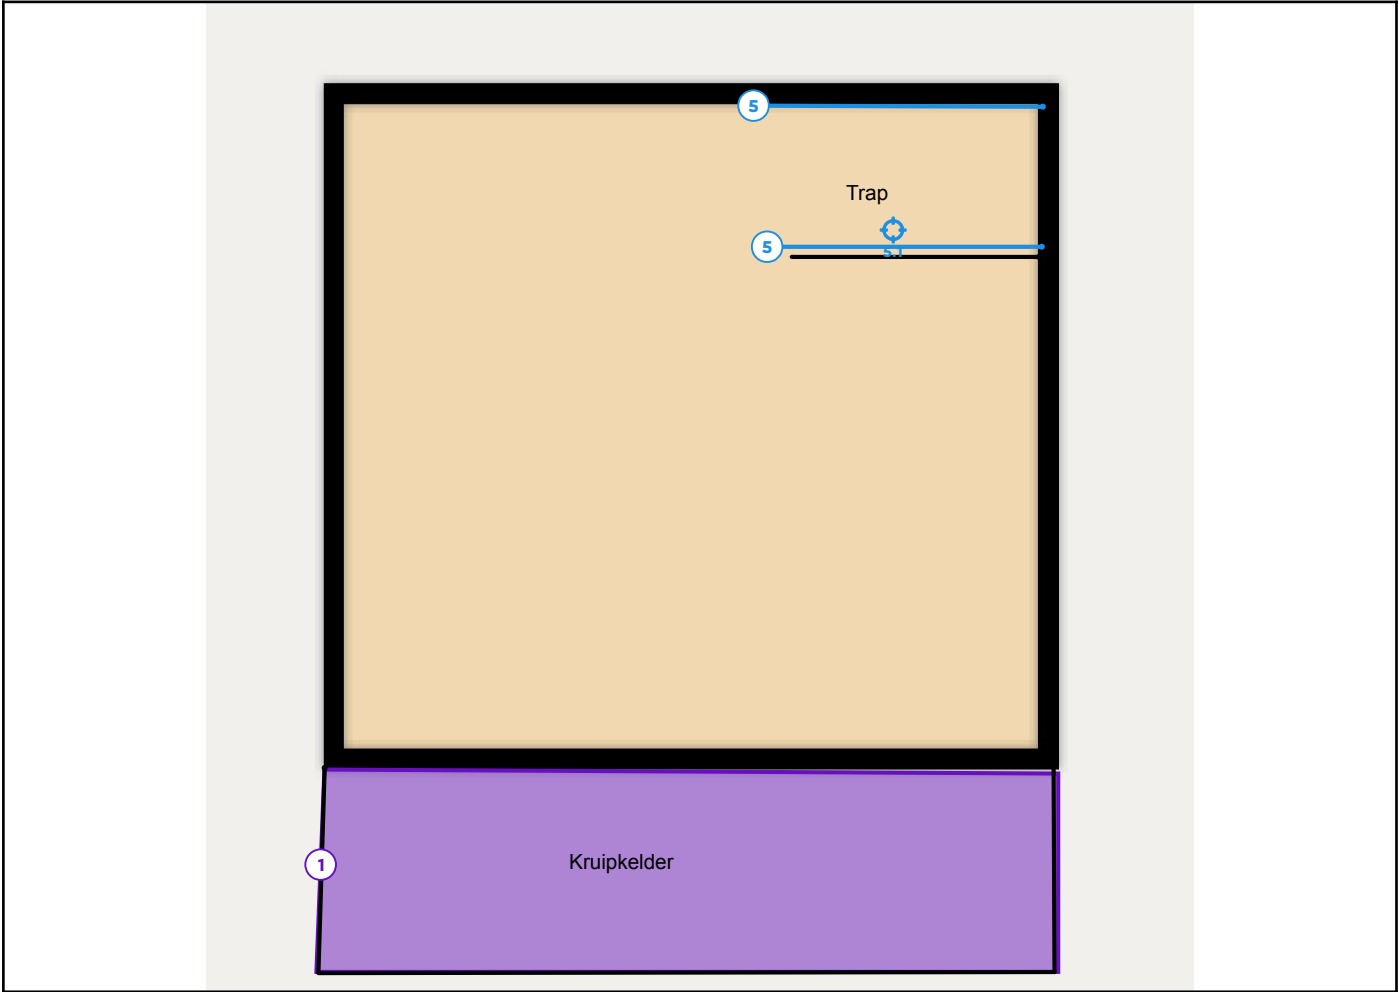
Plan 1.1: Kelder

Beschrijving	Type	Actie
1. Kruipkelder	Beperking	-
5. Pleisterwerk - muren	Geen asbest	-
5.1 Code: 130625001	Mengmonster	-

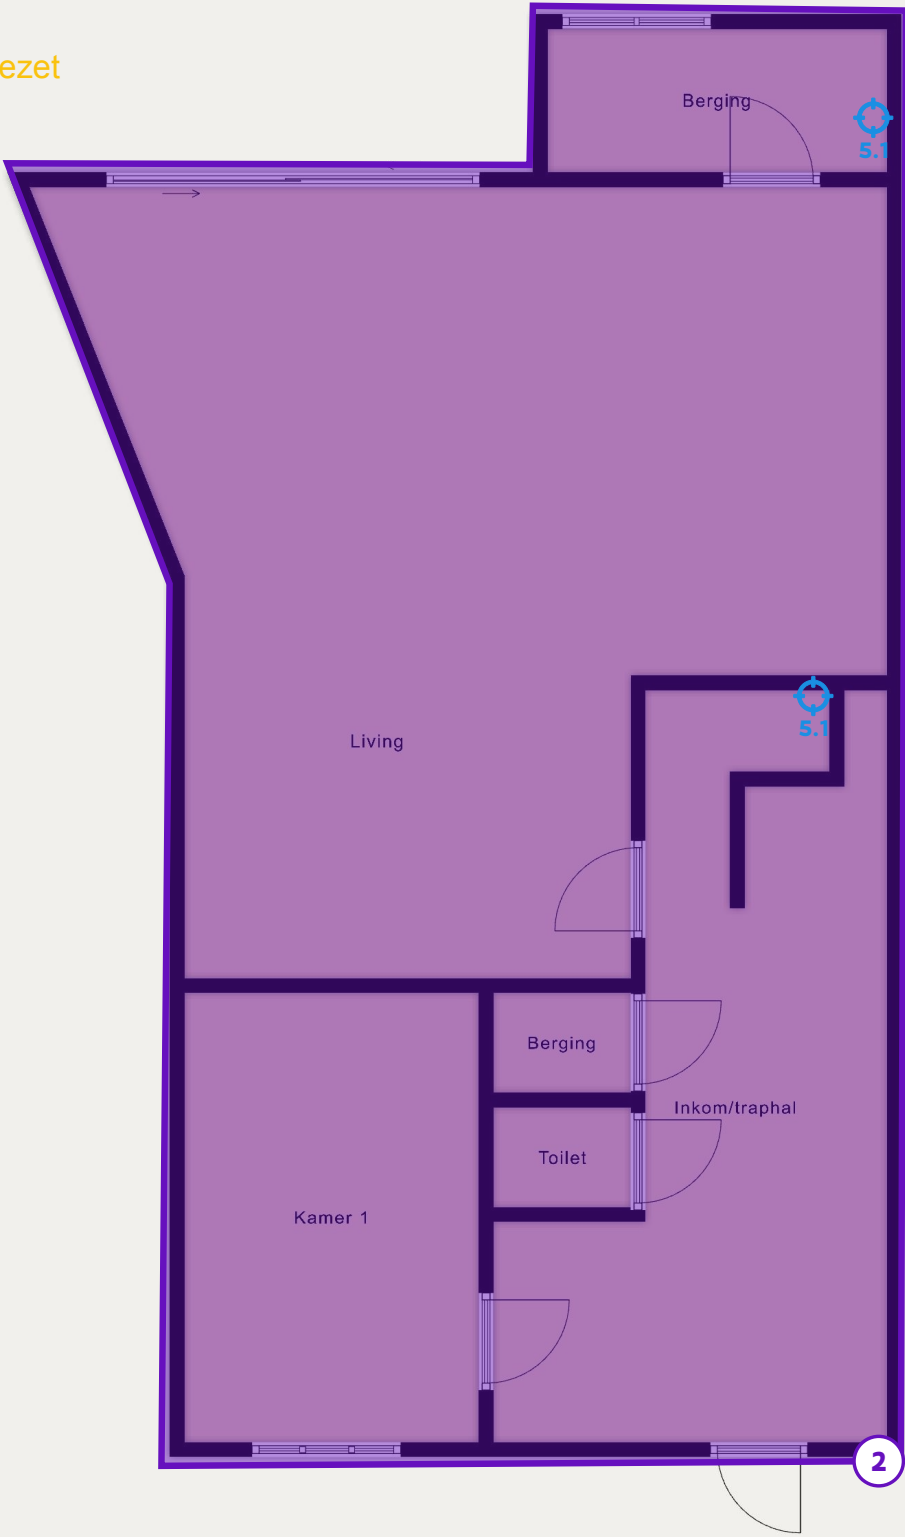
Plan 1.2: Gelijkvloers

Alle muren zijn bezet

2. Plafond - afwerking	Advies	-
5. Pleisterwerk - muren	Geen asbest	-
5.1 Code: 130625001	Mengmonster	-

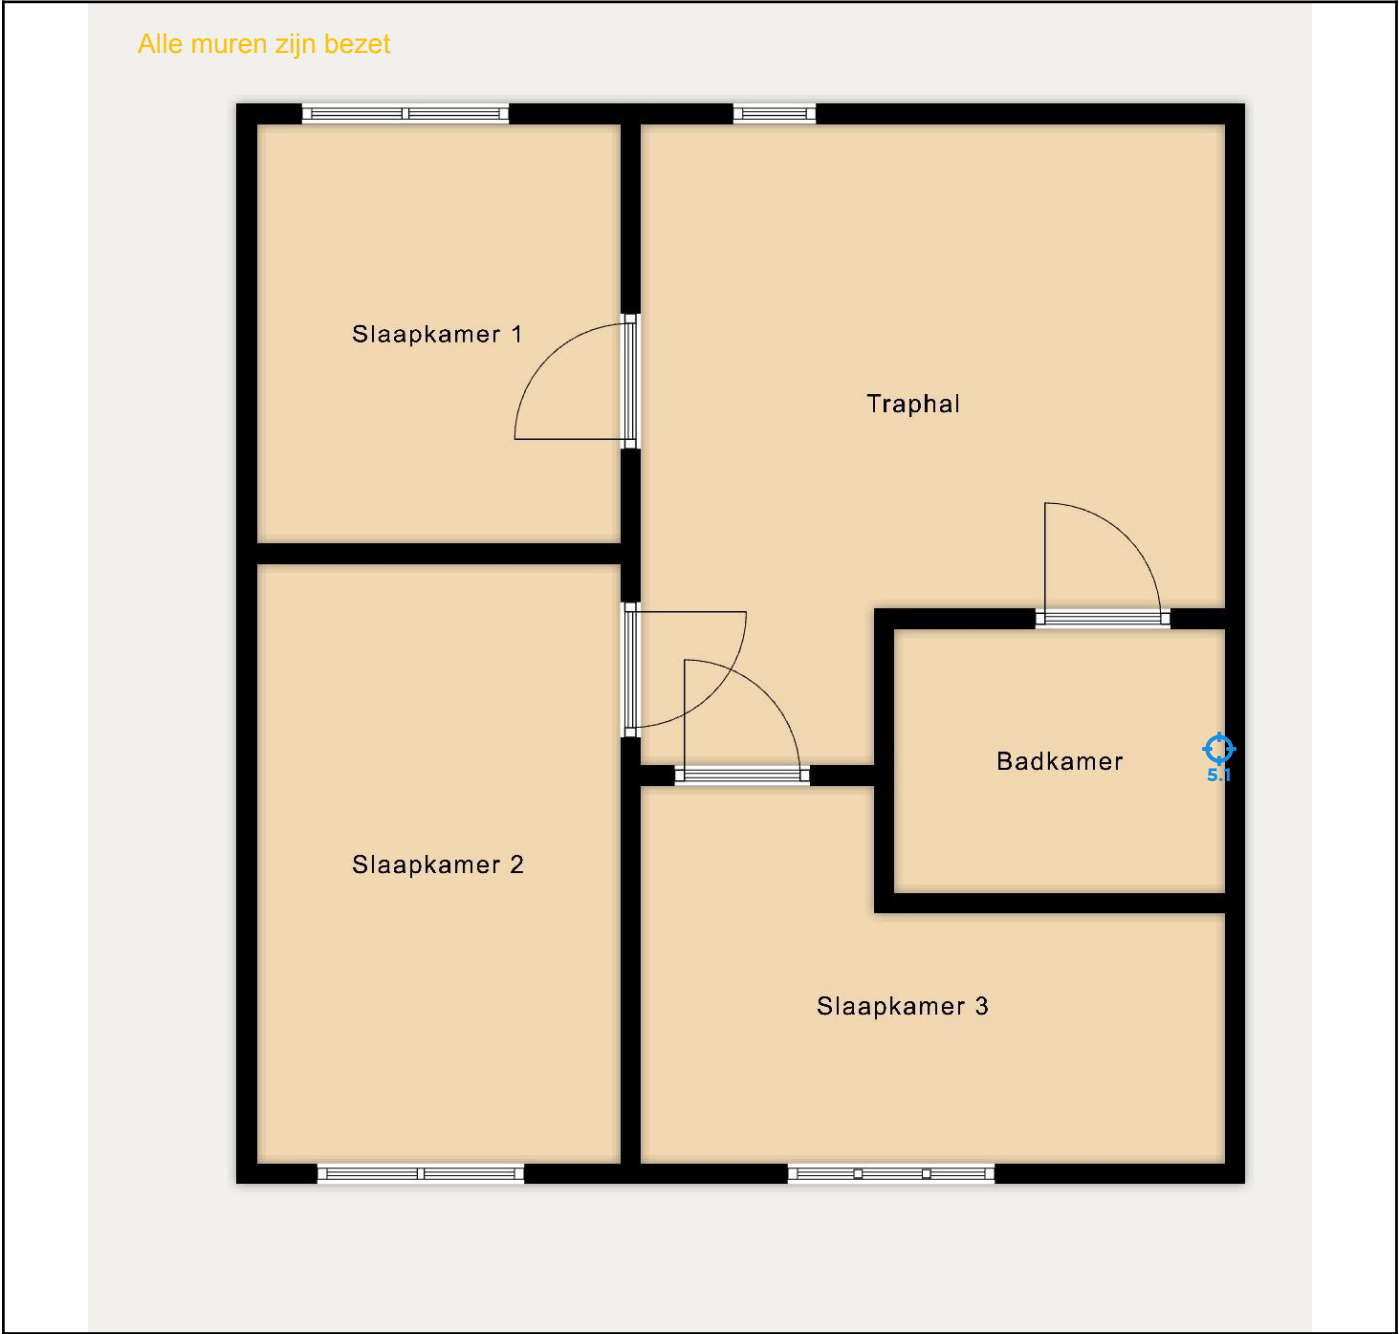
Plan 1.3: Verdiep 1

Beschrijving	Type	Actie
5. Pleisterwerk - muren	Geen asbest	-
5.1 Code: 130625001	Mengmonster	-

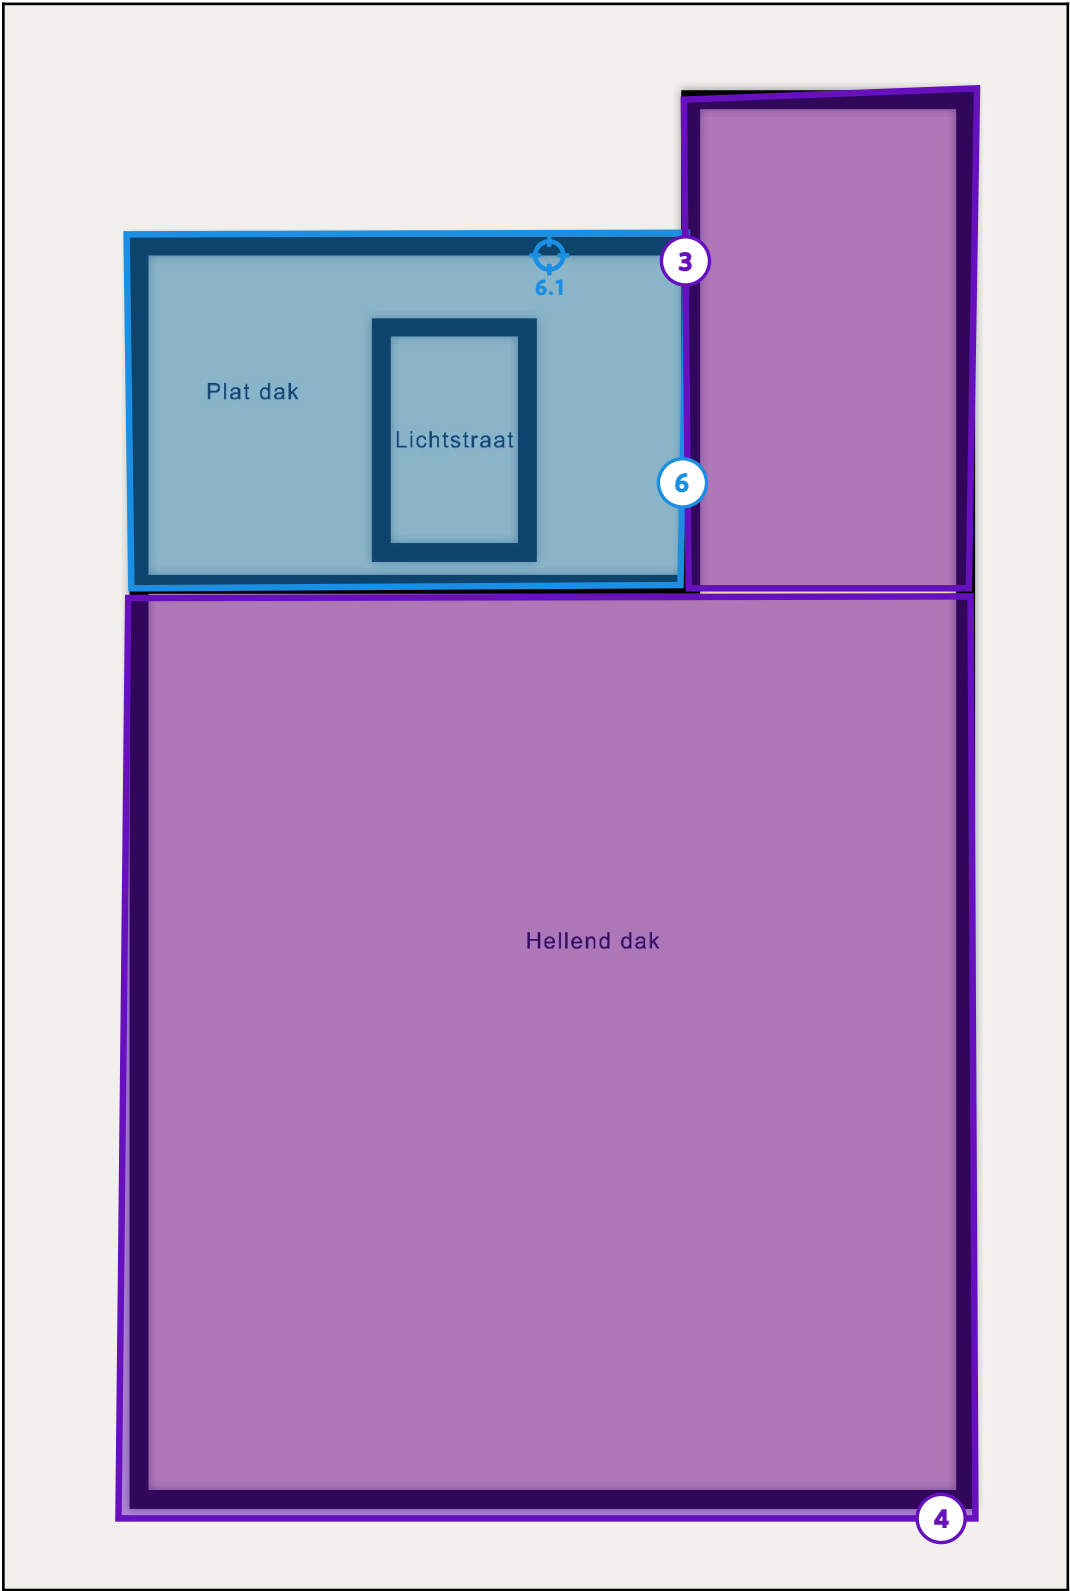
Plan 1.4: Dakplan

3. Hellend dak - achterbouw	Advies	-
4. Hellend dak - hoofddak	Advies	-
6. Roofing plat dak	Geen asbest	-
6.1 Code: 130625002	Puntmonster	-
