Asbestinventarisatetest

Antwerpsesteenweg 82/2, 2800 Mechelen

Attestnummer : 20250715-000441.000

Uitgegeven op : 15.07.2025

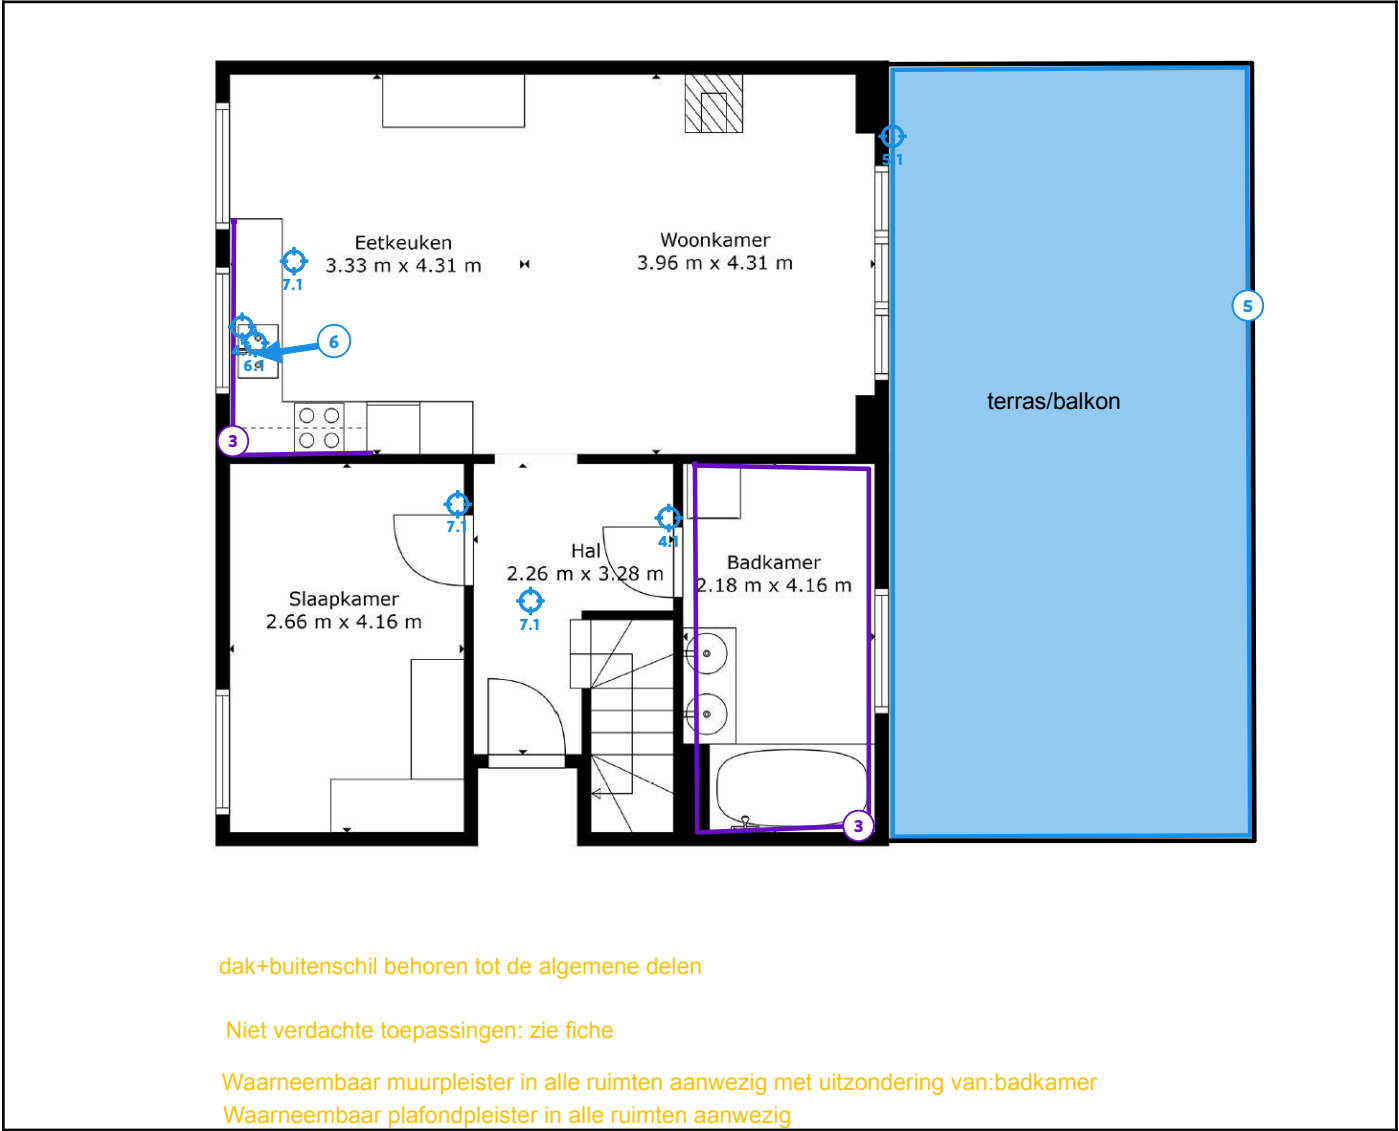
Plan 1.1: 2de verdiep

Beschrijving	Type	Actie
1. Niet verdachte toepassingen	Advies	-
2. afbakening keuringsgebied (extra duiding)	Advies	-
3. Smeerlaag badkamer/keuken	Advies	-
4. Pleisterwerk aan muren	Geen asbest	-
4.1 Code: MM01	Mengmonster	-
5. Roofing op terras	Geen asbest	-

5.1 Code: PM02	Puntmonster	-
6. Bitumen geluidslab onder spoeltafel	Geen asbest	-
6.1 Code: PM01	Puntmonster	-
7. Pleisterwerk aan plafond	Geen asbest	-
7.1 Code: MM02	Mengmonster	-

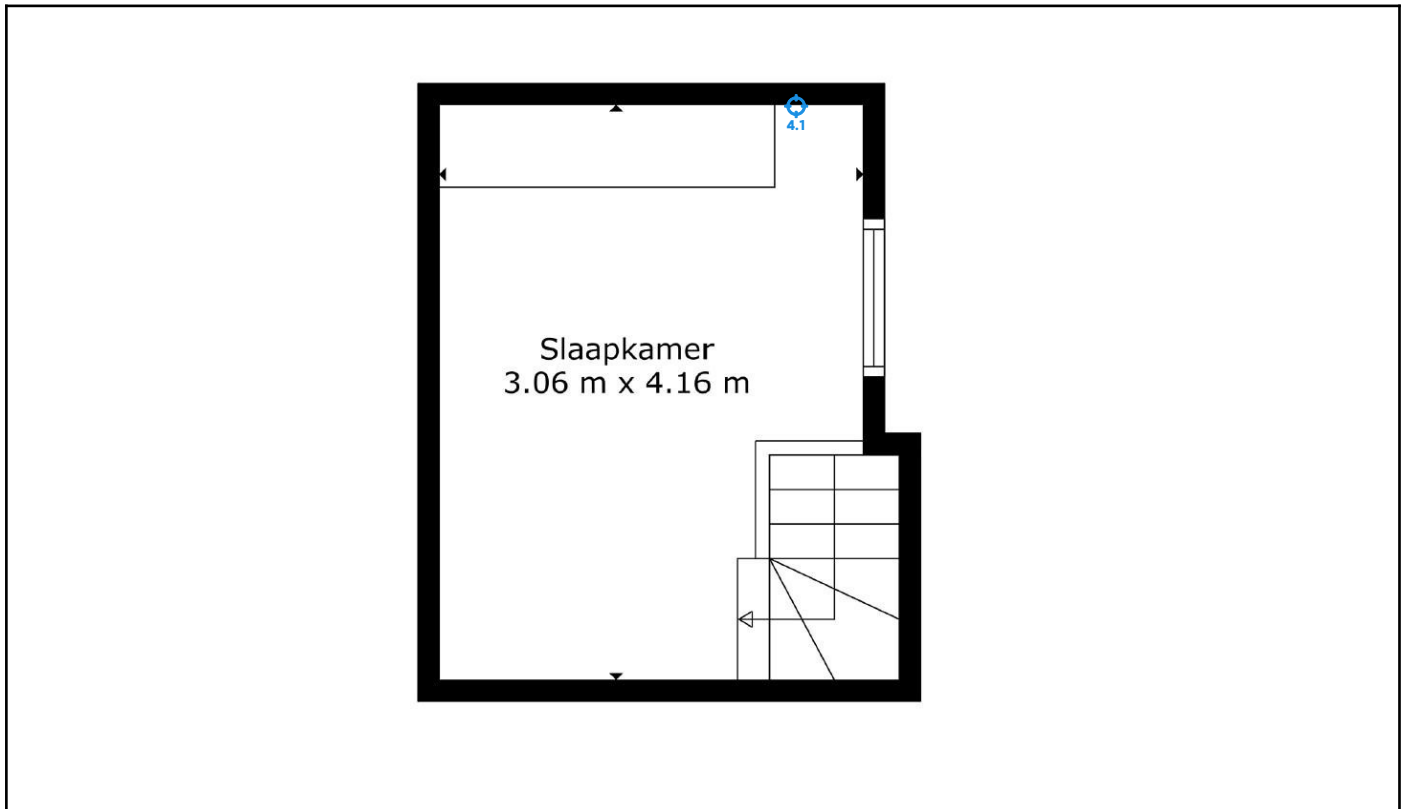
Plan 1.2: 3de verdiep

Beschrijving	Type	Actie
4. Pleisterwerk aan muren	Geen asbest	-
4.1 Code: MM01	Mengmonster	-
