# Asbestinventarisatetest

Smeerebbestraat 36, 9506 Geraardsbergen

Attestnummer : 20241217-000404.000

Uitgegeven op : 17.12.2024

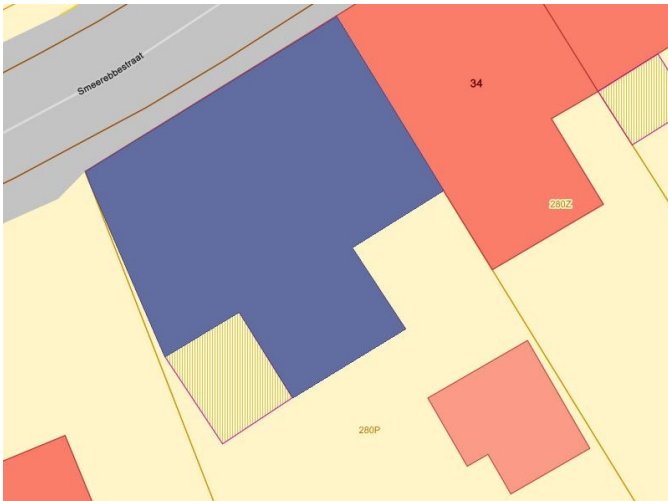
## Zone 1: Hoofdgebouw

- 1 Asbestmateriaal**
- 0 Beperkingen
- 0 Uitsluitingen
- 0 Roerende goederen
- 0 Puin, steenslag, (water)bodem
- 6 Adviezen**
- 1 Geen asbest**

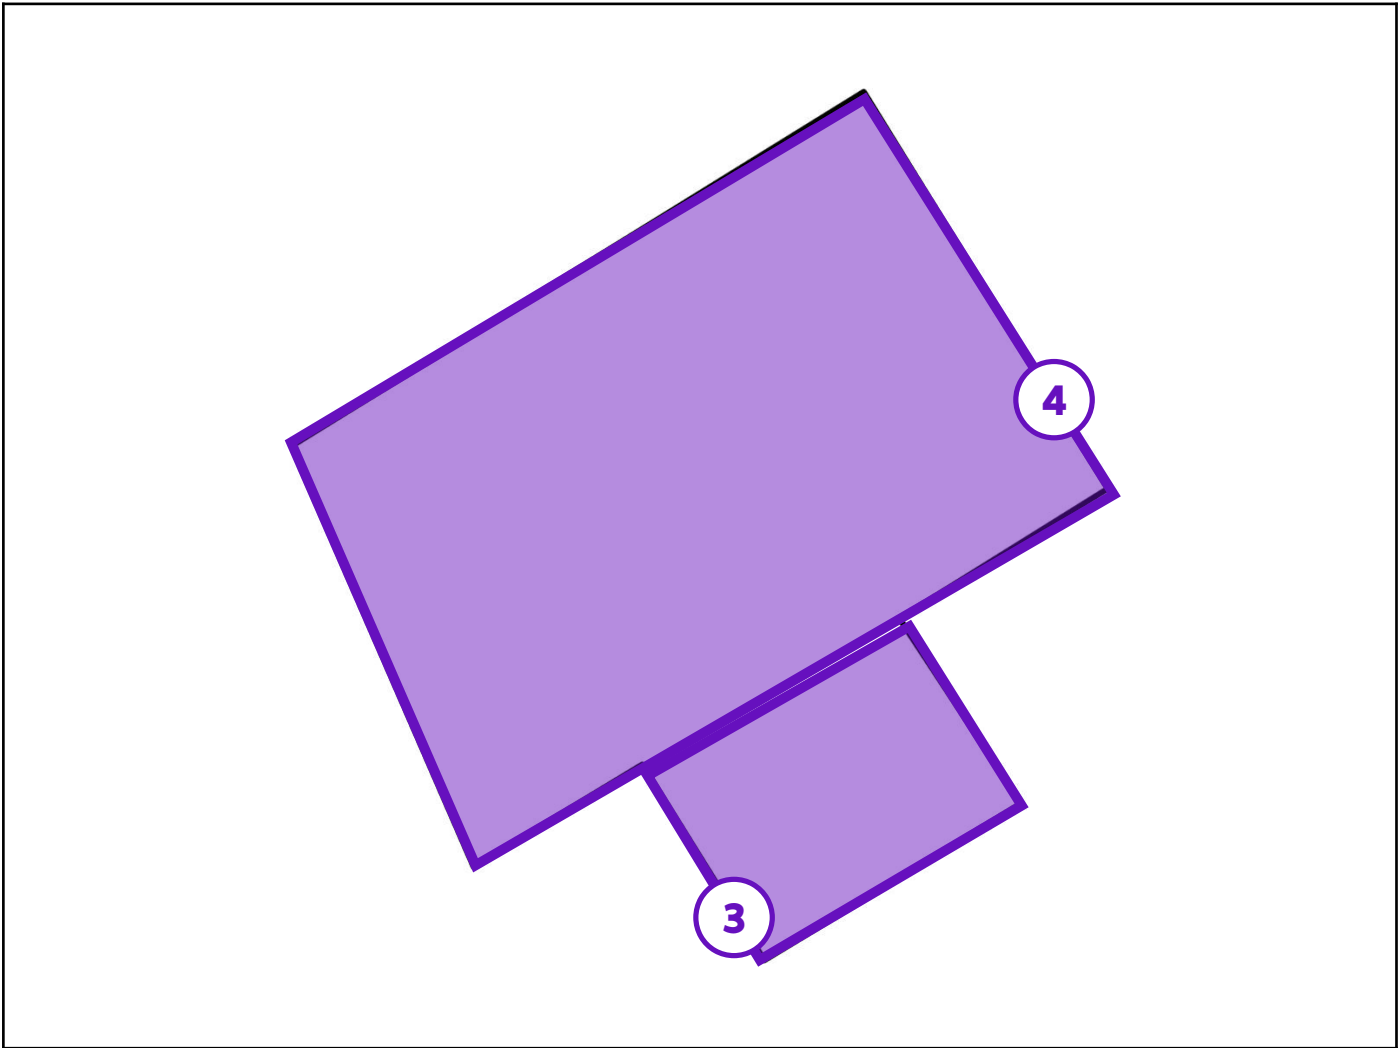
# Plan 1.1: Hoofdgebouw plan

Beschrijving	Type	Actie
3. Plat dak epdm	Advies	-
4. Dakconstructie niet verdacht	Advies	-

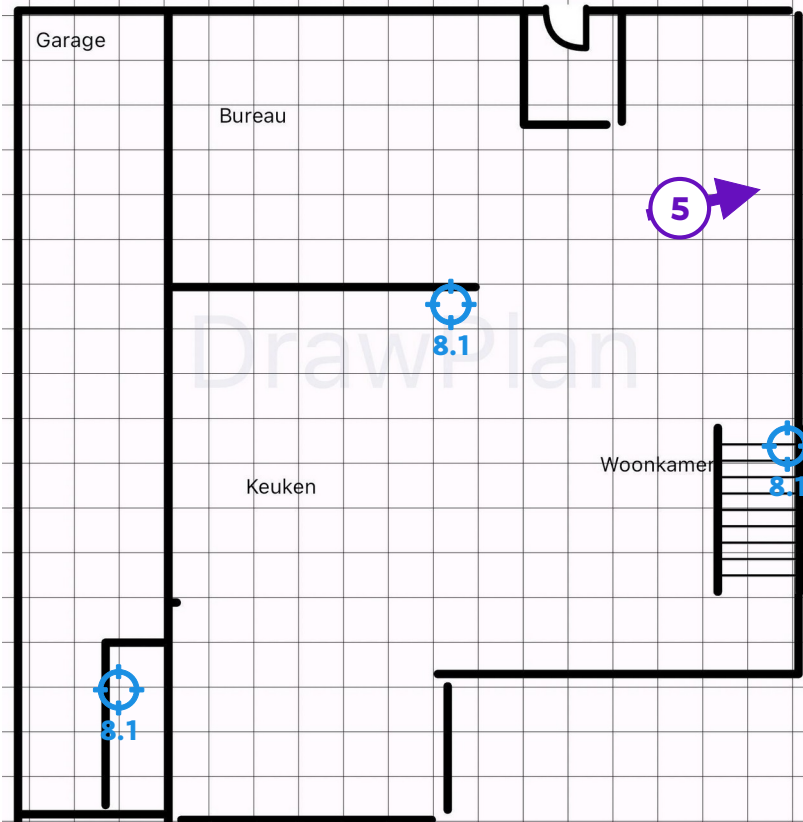
# Plan 1.2: glv

muren bepleisterd;  
Plafonds uit gyproc.

Beschrijving	Type	Actie
5. Kachelkoord (visueel niet verdacht)	Advies	-
6. valse plafonds	Advies	-
8. Muurpleister	Geen asbest	-
8.1 Code: 01	Mengmonster	-

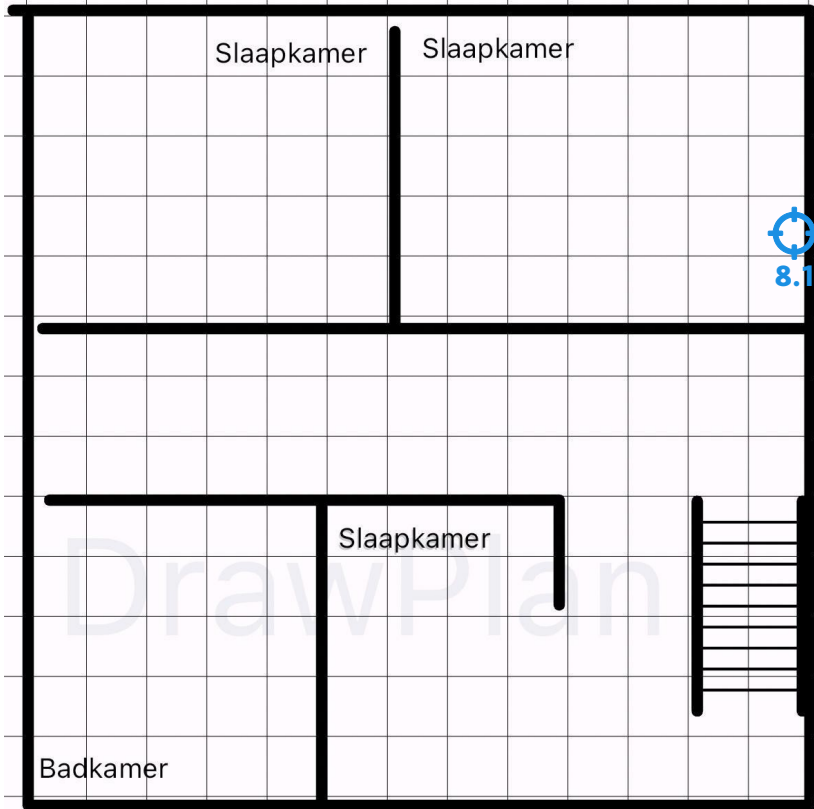
# Plan 1.3: vd1

Muren bepleisterd.  
Plafonds uit gyproc.

Beschrijving	Type	Actie
6. valse plafonds	Advies	-
8. Muurpleister	Geen asbest	-
8.1 Code: 01	Mengmonster	-

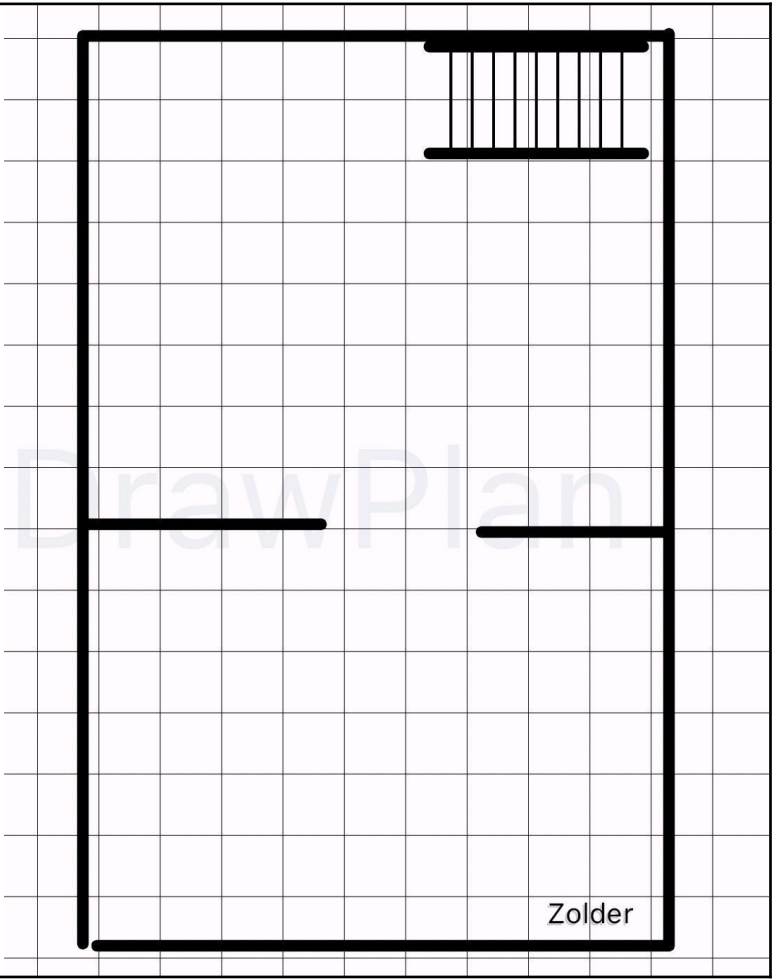
# Plan 1.4: zolder

Muren niet bepleisterd.

Beschrijving	Type	Actie
8. Muurpleister	Geen asbest	-
