# Asbestinventarisatetest

Buizemontstraat 79, 9500 Geraardsbergen

Attestnummer : 20250310-000237.000

Uitgegeven op : 10.03.2025

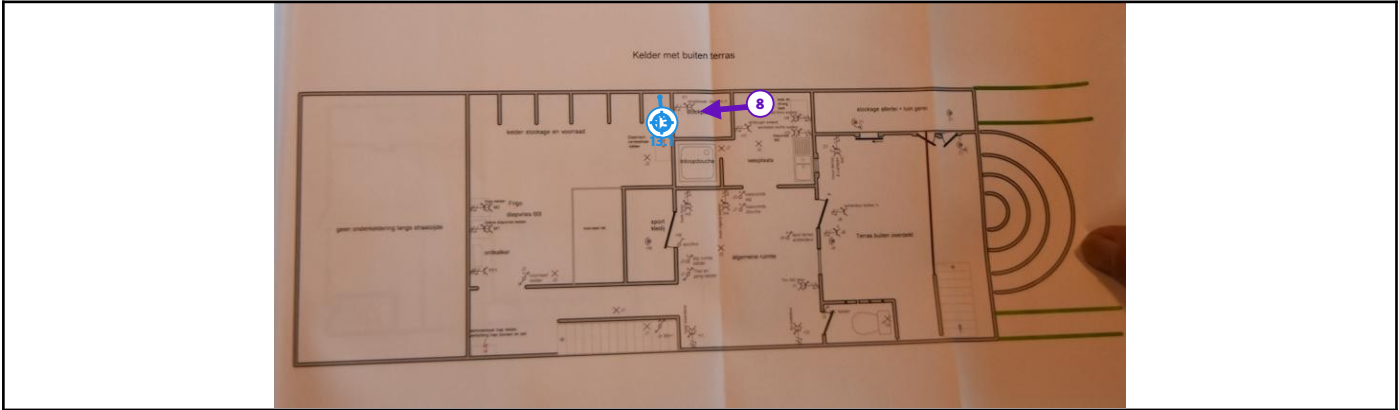
# Plan 1.1: Grondplan -1

Beschrijving	Type	Actie
8. Verwarmingsketel (Na 2001)	Advies	-
13. Leidingisolatie - Karton	Geen asbest	-
13.1 Code: 109015 - 2	Puntmonster	-

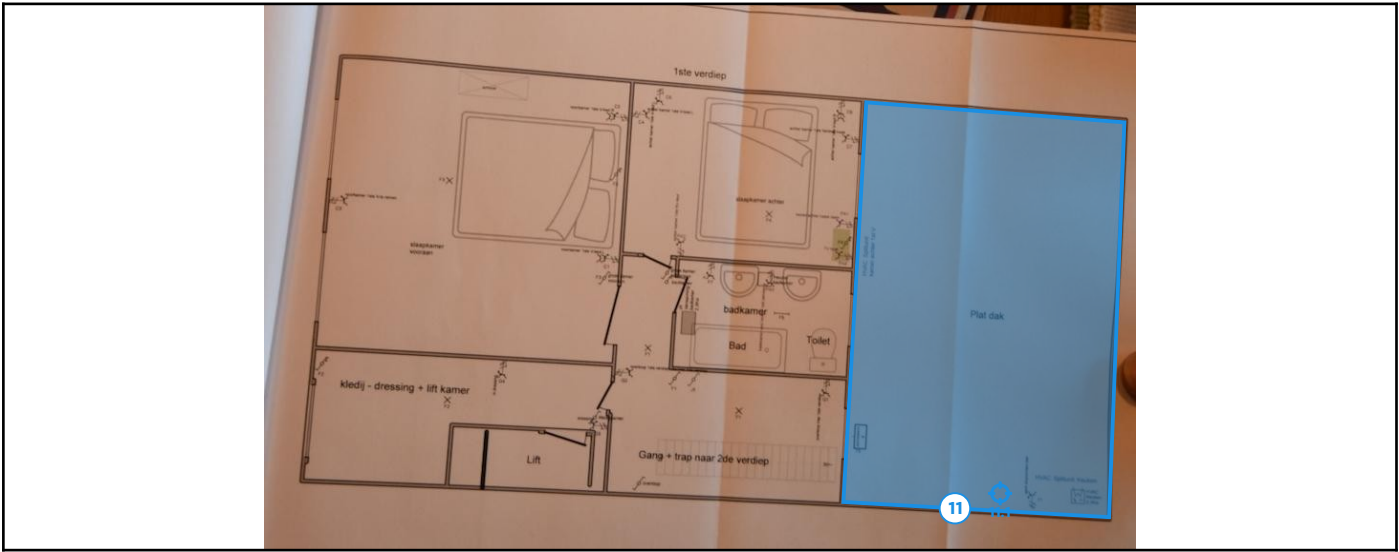
# Plan 1.6: Grondplan +1

Beschrijving	Type	Actie
11. Roofing/bitumen - Plat dak (Toplaag)	Geen asbest	-
11.1 Code: 109015 - 3	Puntmonster	-

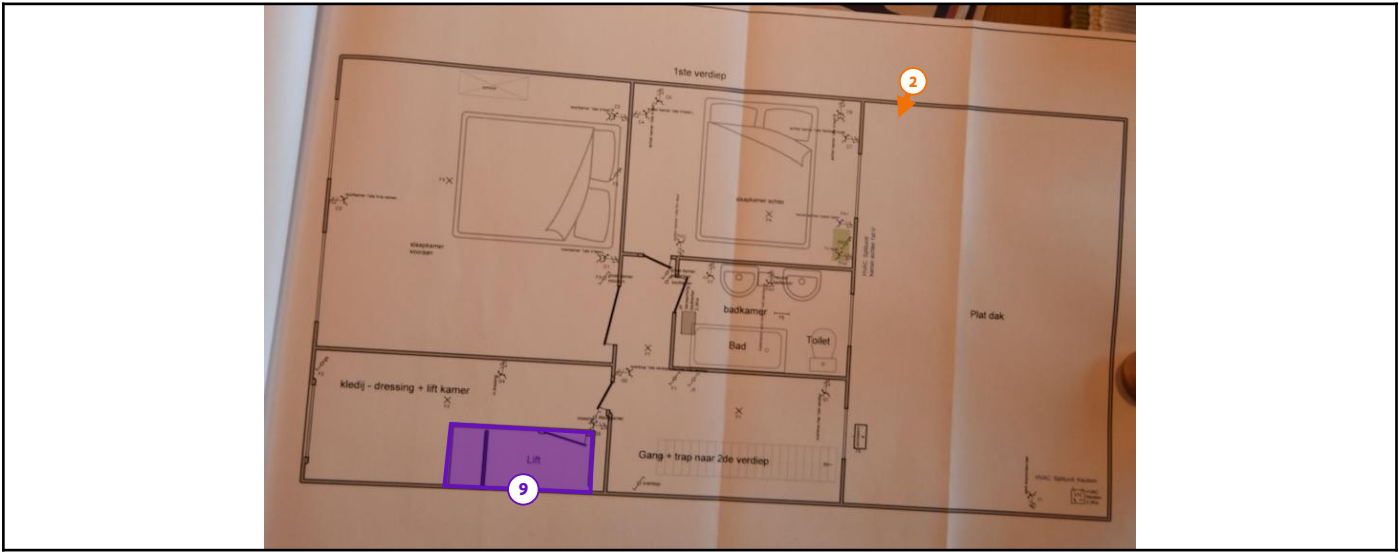
# Plan 1.7: Grondplan +1

Beschrijving	Type	Actie
2. Rookgaskanaal - Schouw (Zonder kachel of op CV)	Asbestmateriaal	Verwijderen
9. Lift /Liftkoker	Advies	-

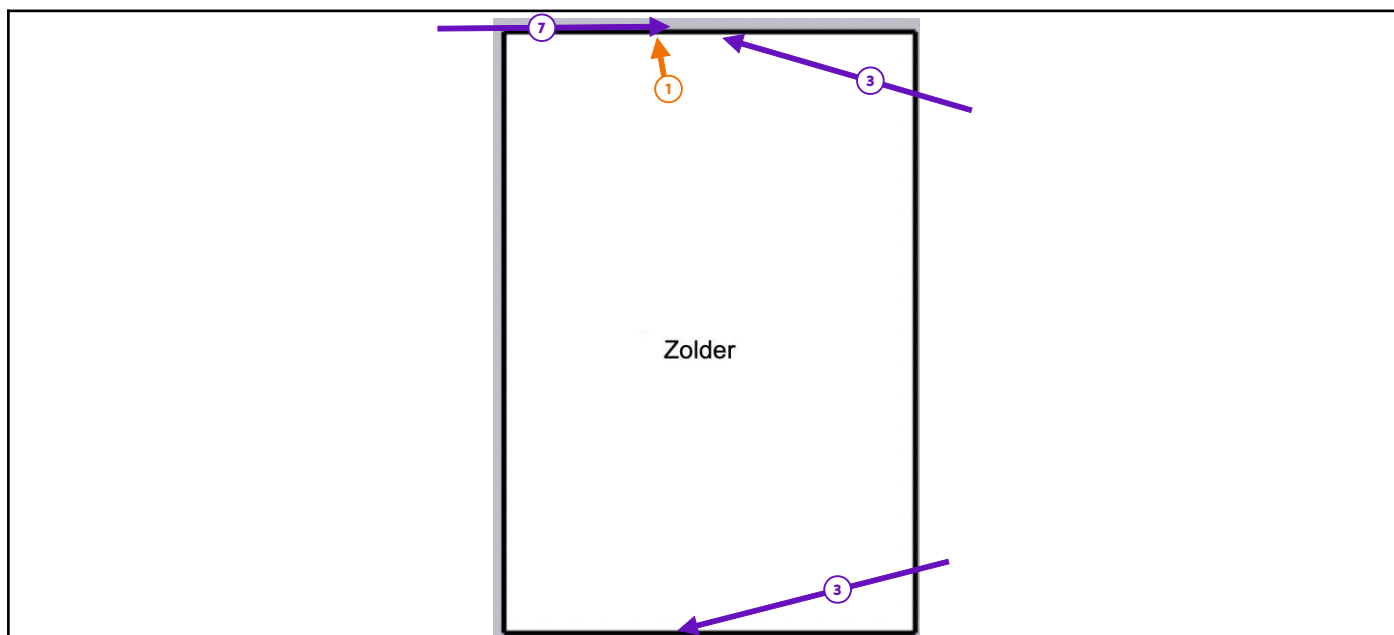
## Plan 1.12: Grondplan Zolder

Beschrijving	Type	Actie
1. Roetluik - Schouw	Asbestmateriaal	Verwijderen
3. Schouw(en) - Hoger dan 3,5 meter	Beperking	-
7. Schouwpotten - Schouw	Advies	-
