Asbestinventarisatetest

Berlaarbaan 305, 2860 Sint-Katelijne-Waver

Attestnummer : 20250722-000247.000

Niet-asbestveilig

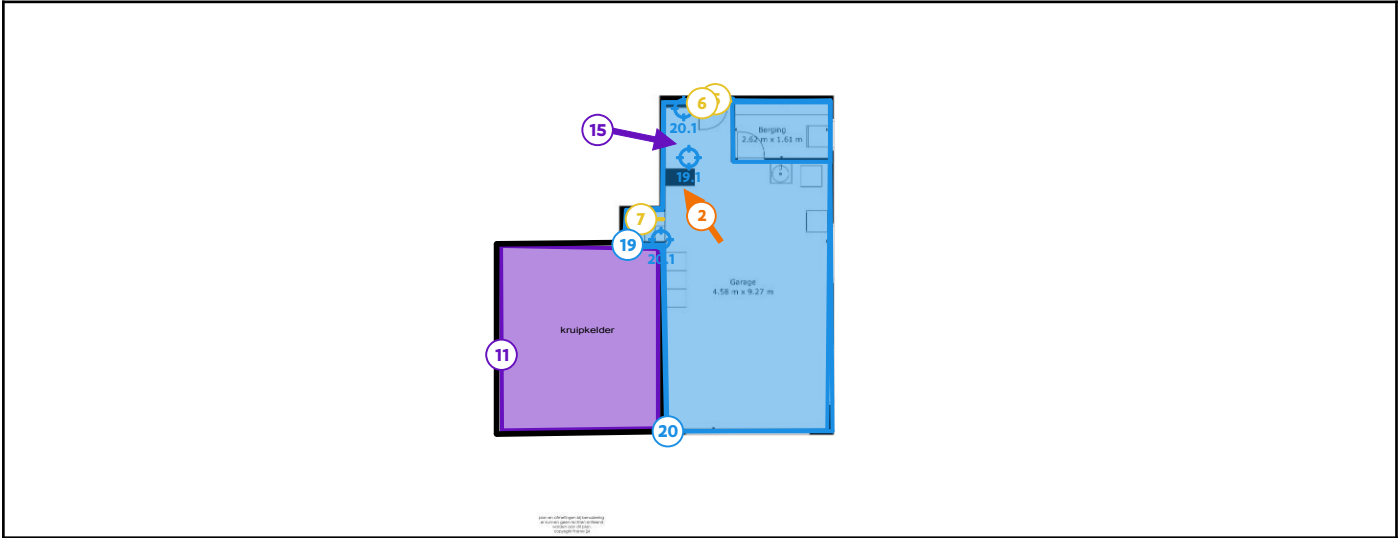
Plan 1.1: GLV

Beschrijving	Type	Actie
2. Inspectieluik/ roetluik	Asbestmateriaal	Verwijderen
5. Glasalplaten in schrijnwerk deur	Asbestmateriaal	Zorgvuldig beheren
6. Mastiek (oud) schrijnwerk (tussen kader en glasalplaat)	Asbestmateriaal	Zorgvuldig beheren
7. bitumen trapleuning	Asbestmateriaal	Zorgvuldig beheren
11. Kruipkelder	Beperking	-
15. cv-ketel bunderus	Advies	-
19. Pleisterwerk aan plafond	Geen asbest	-
19.1 Code: MM02	Mengmonster	-
20. Pleisterwerk aan muren	Geen asbest	-
20.1 Code: MM01	Mengmonster	-

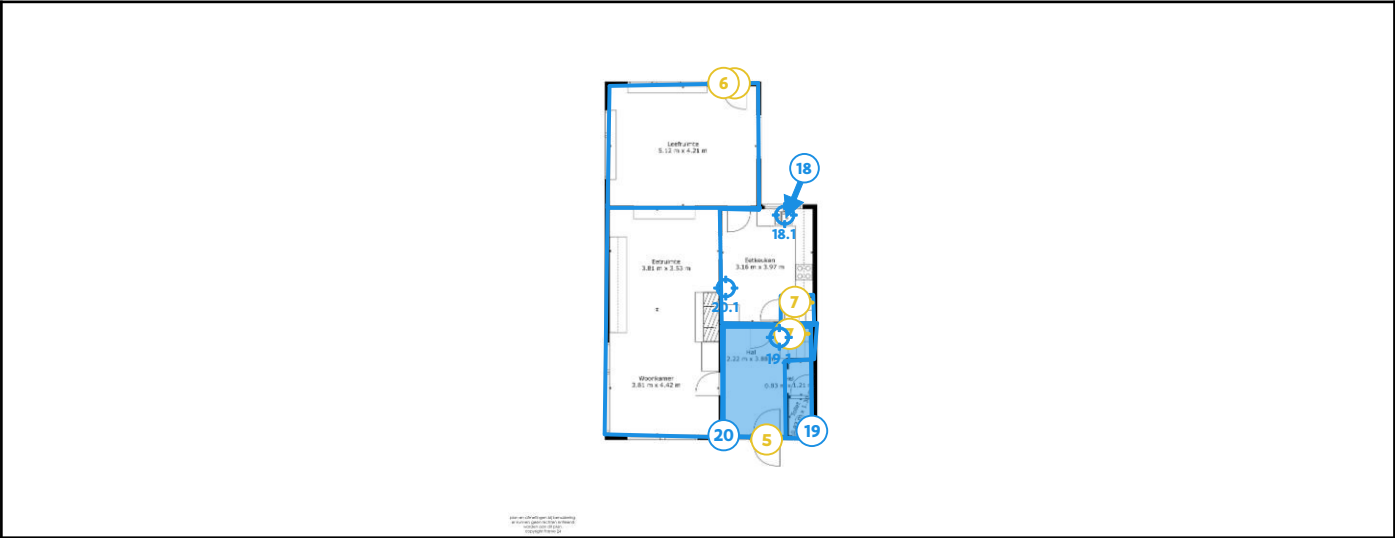
Plan 1.2: +1

Beschrijving	Type	Actie
5. Glasalplaten in schrijnwerk deur	Asbestmateriaal	Zorgvuldig beheren
6. Mastiek (oud) schrijnwerk (tussen kader en glasalplaat)	Asbestmateriaal	Zorgvuldig beheren
7. bitumen trapeleuning	Asbestmateriaal	Zorgvuldig beheren
18. Coating op spoelbak keuken	Geen asbest	-
18.1 Code: PM02	Puntmonster	-
19. Pleisterwerk aan plafond	Geen asbest	-
19.1 Code: MM02	Mengmonster	-
20. Pleisterwerk aan muren	Geen asbest	-
20.1 Code: MM01	Mengmonster	-

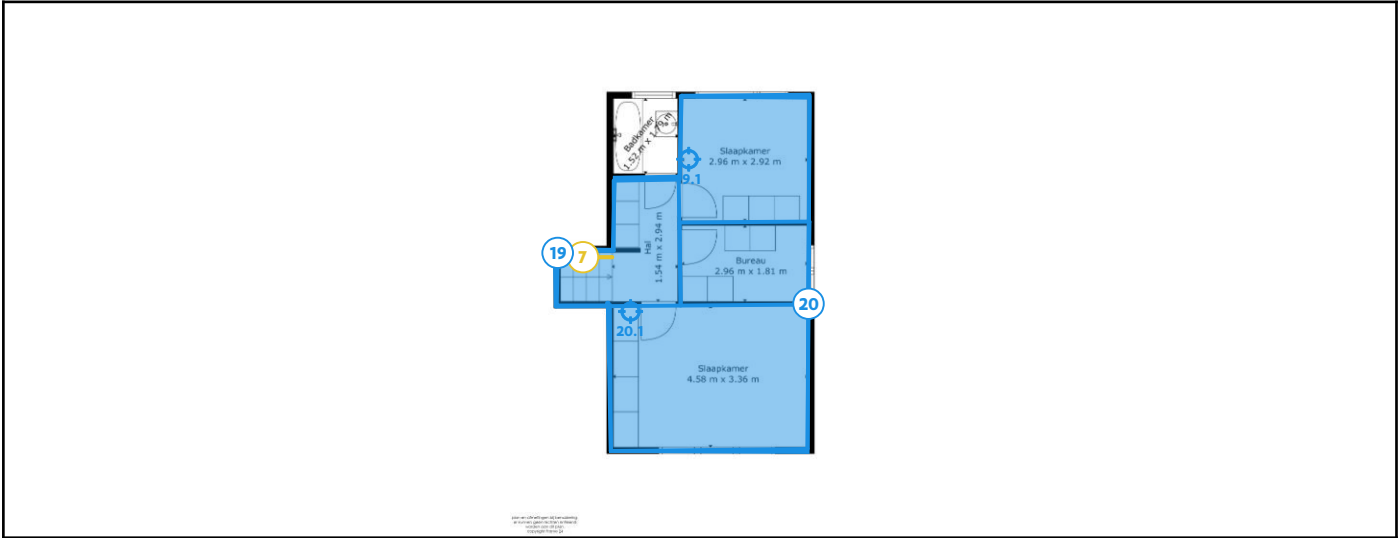
Plan 1.3: +2

Beschrijving	Type	Actie
7. bitumen trapeleuning	Asbestmateriaal	Zorgvuldig beheren
19. Pleisterwerk aan plafond	Geen asbest	-
19.1 Code: MM02	Mengmonster	-
20. Pleisterwerk aan muren	Geen asbest	-
20.1 Code: MM01	Mengmonster	-

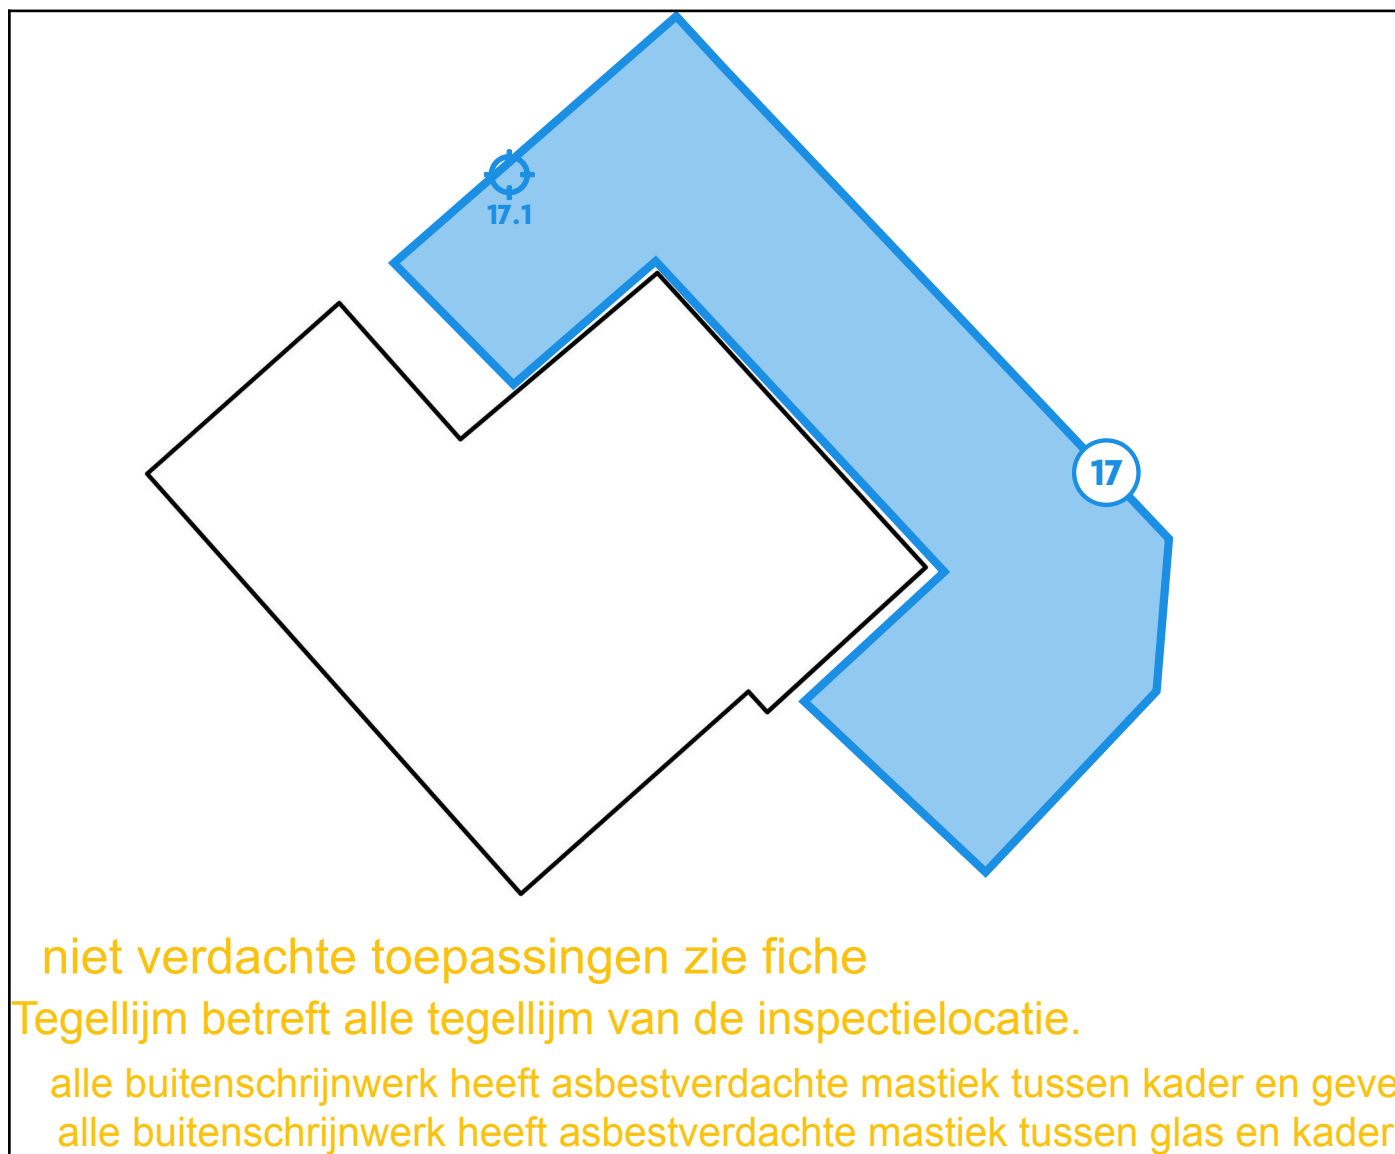
Plan 1.4: Overzichtsplan

Beschrijving	Type	Actie
1. Mastiek (oud) schrijnwerk (tussen kader en glas)	Asbestmateriaal	Verwijderen
3. Mastiek (oud) schrijnwerk (tussen gevel en kader)	Asbestmateriaal	Verwijderen
13. Niet verdachte toepassingen	Advies	-
14. Tegellijm	Advies	-
17. Asfalt	Geen asbest	-

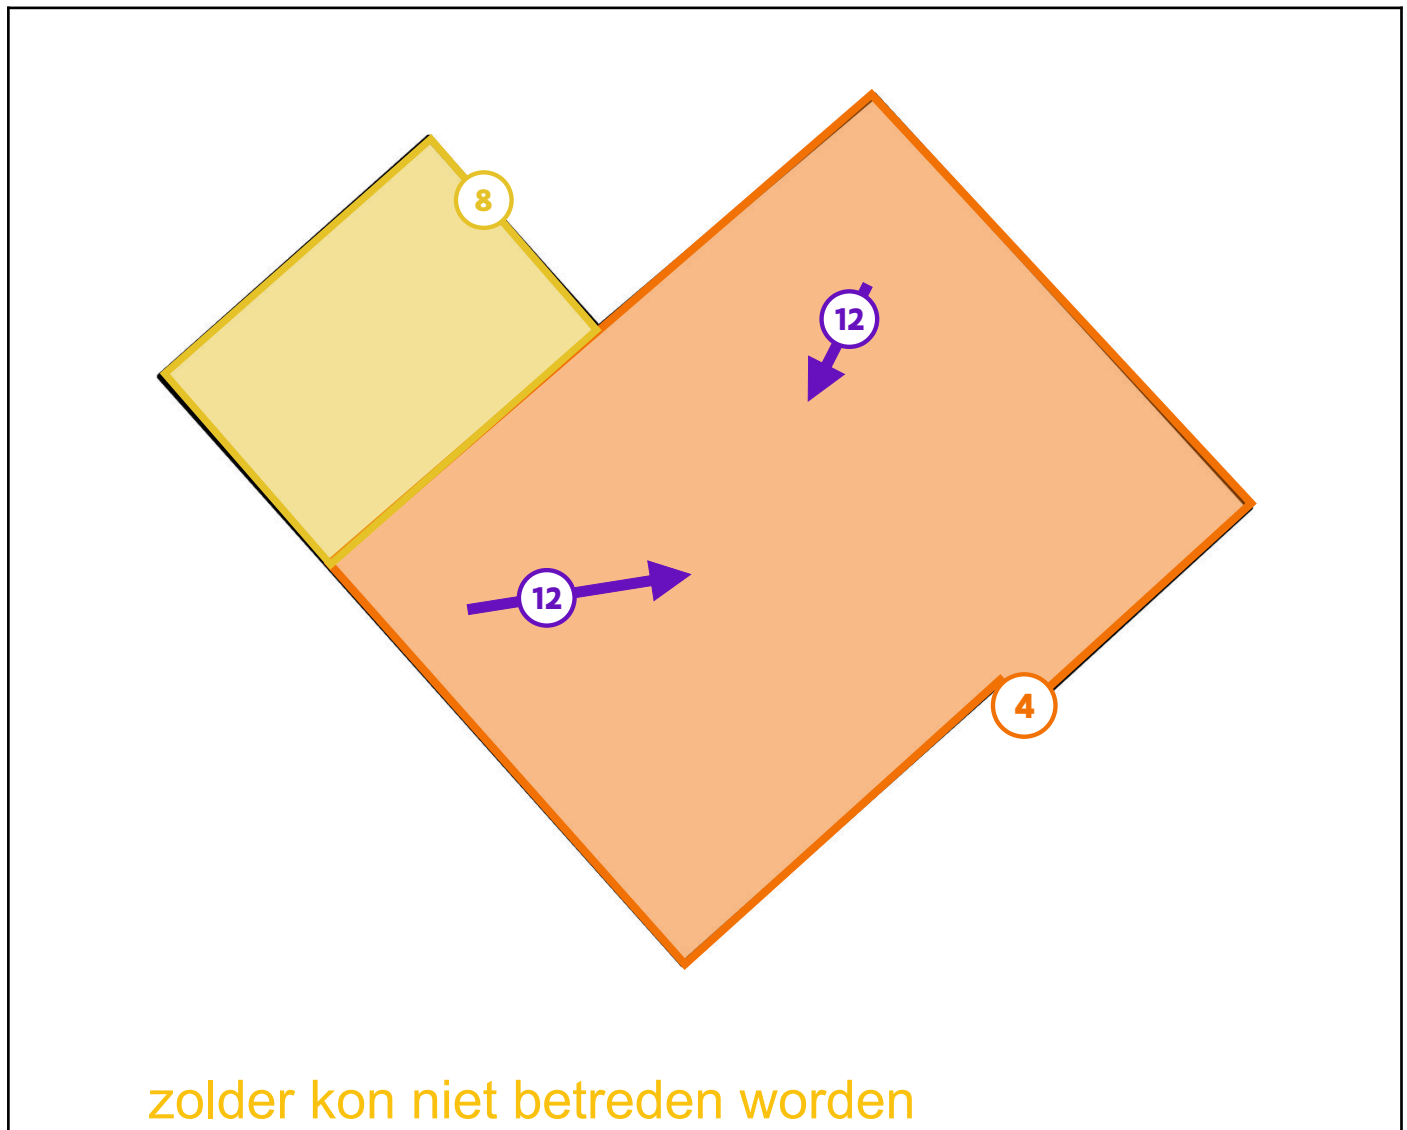
Plan 1.5: dakenplan

Beschrijving	Type	Actie
4. Leien op dak	Asbestmateriaal	Verwijderen
8. Roofing op plat dak	Asbestmateriaal	Zorgvuldig beheren
10. Zolder	Beperking	-
12. Schouwen	Beperking	-

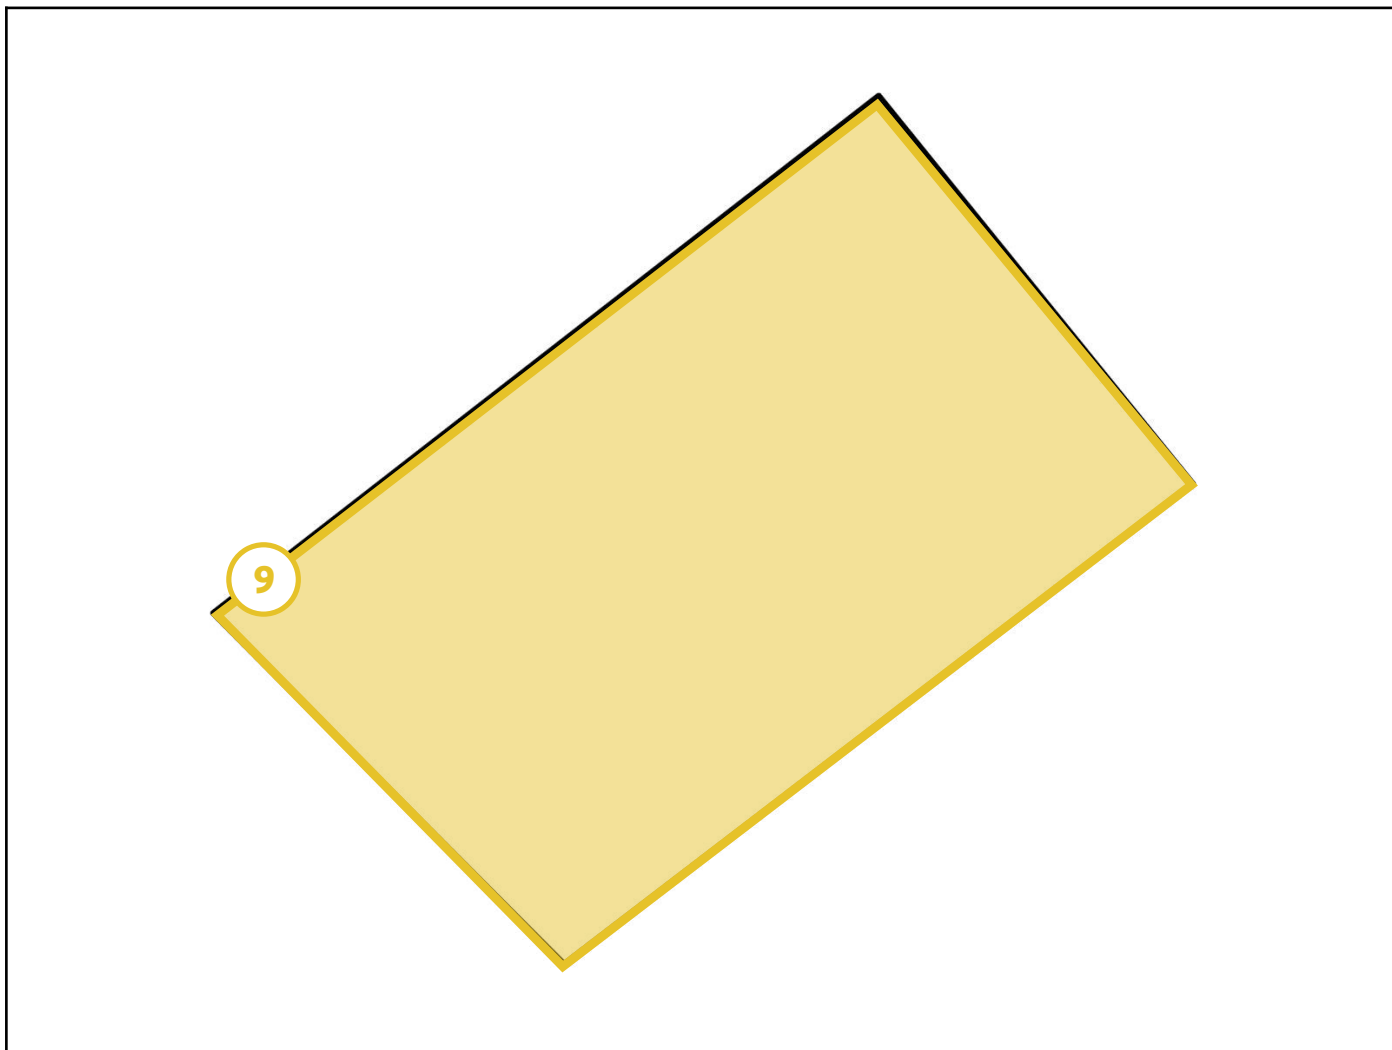
Plan 5.1: Kippenhok plan

Beschrijving	Type	Actie
9. Bitumen golfplaten	Asbestmateriaal	Zorgvuldig beheren

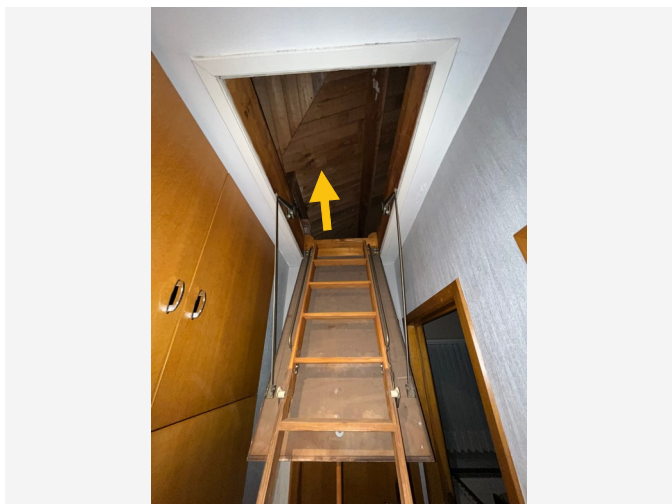
Situeringsfoto

Beschrijving	Bitumen golfplaten
Omgeving	Buiten
Primaire drager	Schuin dak
Asbestmateriaal	Dak- en gevelbekleding - Golfplaat
Bindmiddel van asbestmateriaal	Bitumen (roofing, teer, asfalt)
Gebondenheid op basis van bindmiddel	Hecht
Hoeveelheid (oppervlakte - aantal)	• 3,00 m ² - 1 stuk
Totale oppervlakte	3,00 m ²
Eenvoudig bereikbaar	Ja
Bevestigingswijze	• Genageld, geniet
Identificatiemethode	Vaststelling zonder monsternamen
Destructieve handeling voor identificatie	Nee
Opmerking	Het betreft een schatting van de hoeveelheid.

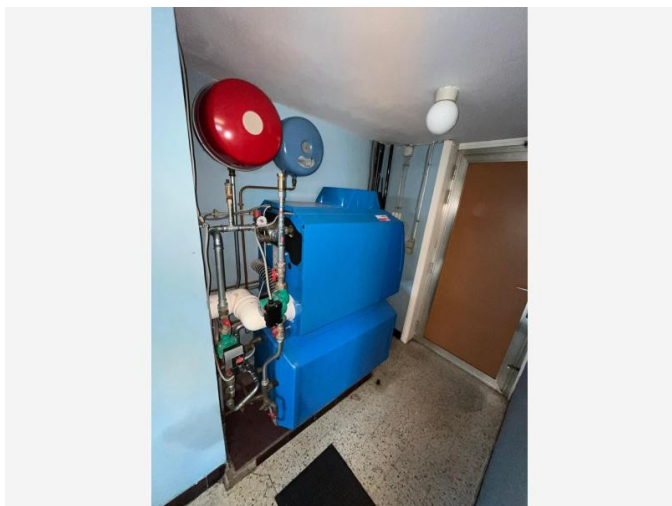
Identificatiemethode	Redelijk vermoeden
Primaire drager	binnenwand en vloer
(Asbest)materiaal	In-situ afwerkingslagen - Lijm laag
