# Asbestinventarisatetest

Kweeperstraat 8, 9032 Gent

Attestnummer : 20250604-000342.000

Uitgegeven op : 04.06.2025

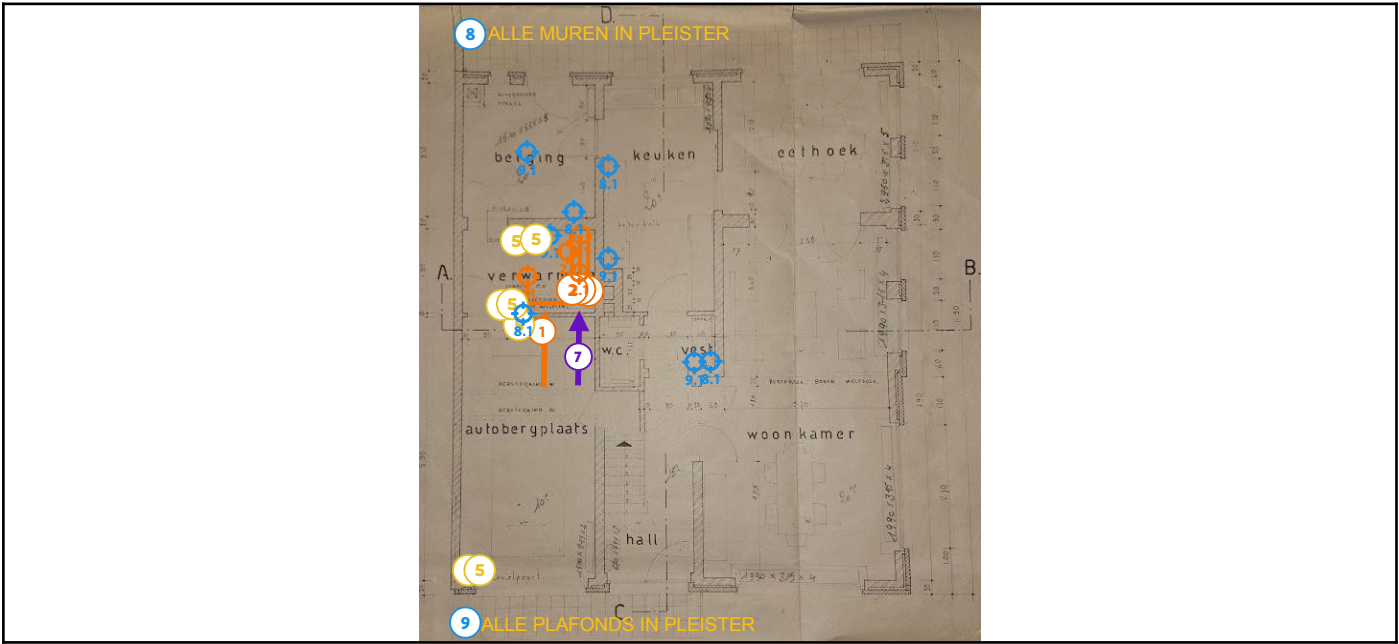
# Plan 1.1: Grondplan GLVL

Beschrijving	Type	Actie
1. Leidingisolatie bochten	Asbestmateriaal	Verwijderen
1.1 Code: MM04	Mengmonster	-
2. Leidingisolatie rechte stukken	Asbestmateriaal	Verwijderen
2.1 Code: MM03	Mengmonster	-
5. Elektrisch materiaal van bakeliet	Asbestmateriaal	Zorgvuldig beheren
7. Dichtingen CV-ketel + gekoppelde boiler	Advies	-
8. Pleister muren traphal + keuken + stookplaats + berging	Geen asbest	-
8.1 Code: MM01	Mengmonster	-
9. Pleister plafonds traphal + keuken + stookplaats + berging	Geen asbest	-
9.1 Code: MM02	Mengmonster	-

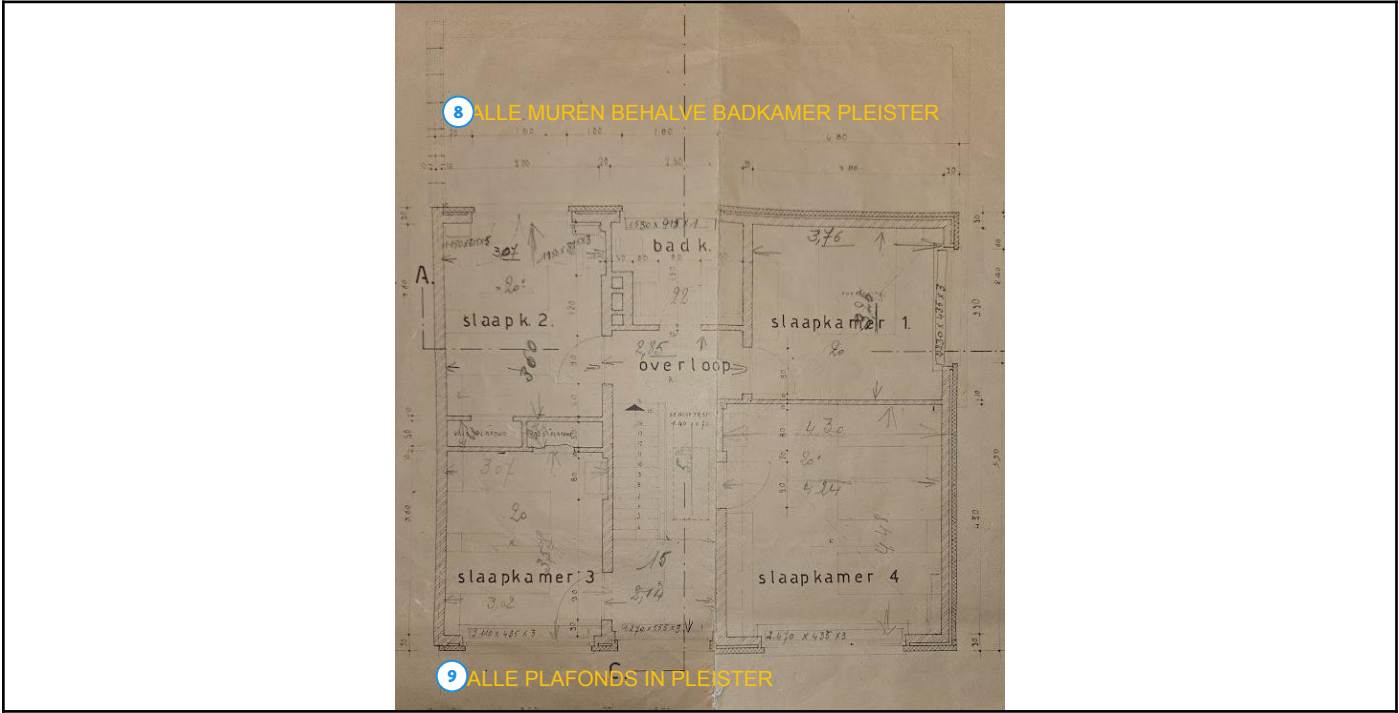
# Plan 1.2: Grondplan V+1

Beschrijving	Type	Actie
8. Pleister muren traphal + keuken + stookplaats + berging	Geen asbest	-
9. Pleister plafonds traphal + keuken + stookplaats + berging	Geen asbest	-

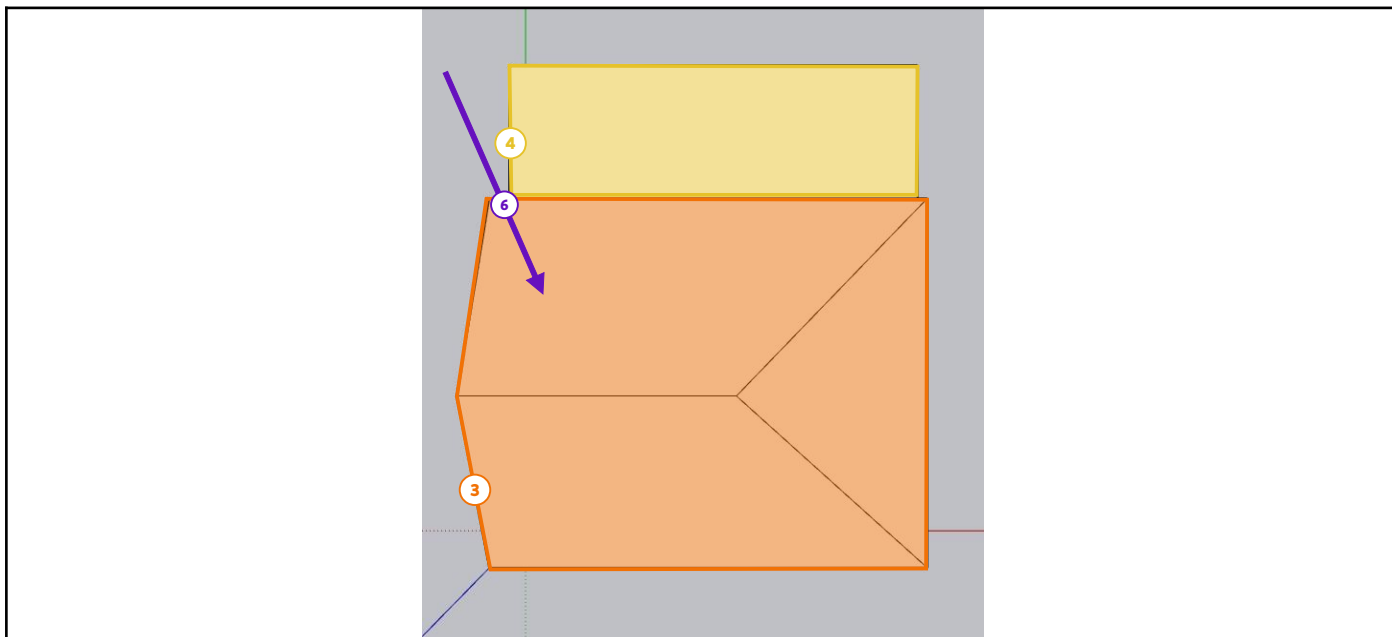
## Plan 1.4: Plan DAK

Beschrijving	Type	Actie
3. Menuiserie onderdakplaten	Asbestmateriaal	Maatregelen nemen
4. Roofing plat dak	Asbestmateriaal	Zorgvuldig beheren
6. Binnenkant/bovenkant schouw niet vast te stellen	Beperking	-
