Asbestinventarisatetest

Spaansebrugstraat 92, 3800 Sint-Truiden

Attestnummer : 20250722-000187.000

Uitgegeven op : 22.07.2025

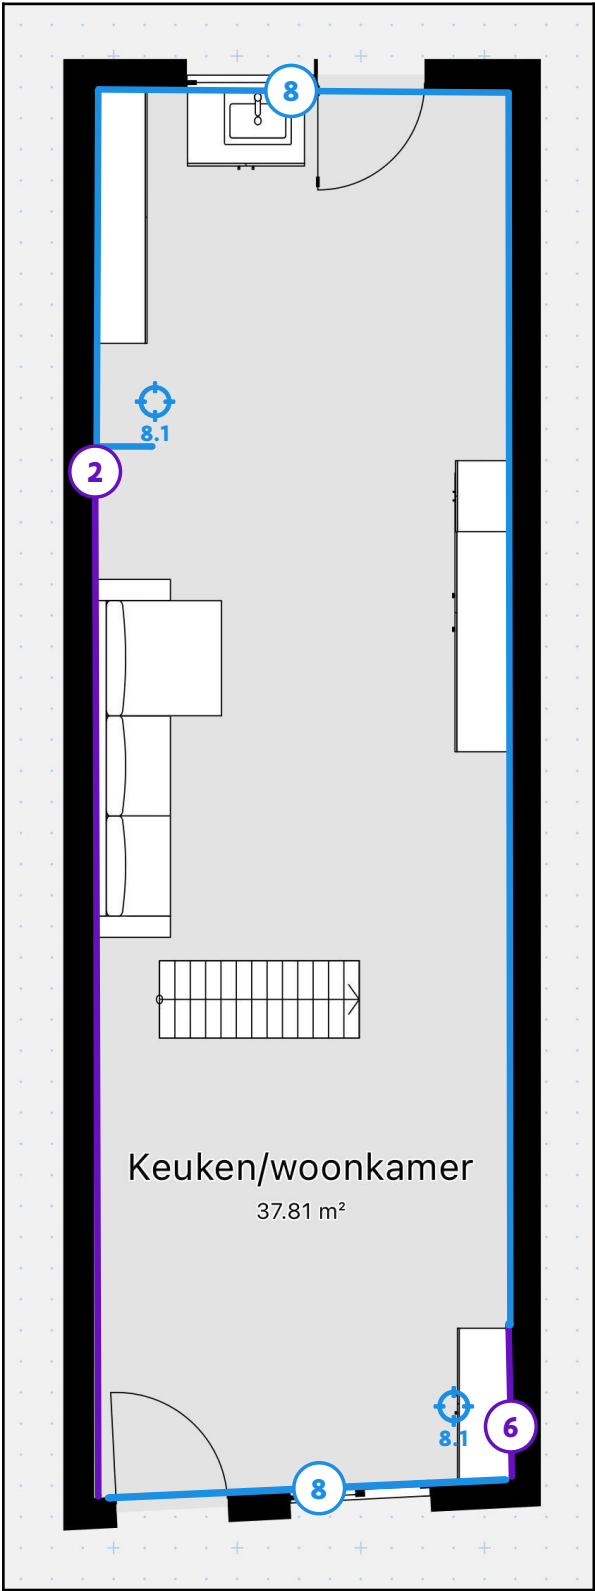
Plan 1.1: Gelijkvloers - pleisterwerk wanden

2. Gipsplaat wanden en/of plafonds	Advies	-
6. Houten/kunststof wanden & plafonds	Advies	-
8. Pleisterwerk wanden	Geen asbest	-
8.1 Code: Mn1 pleister wand	Mengmonster	-

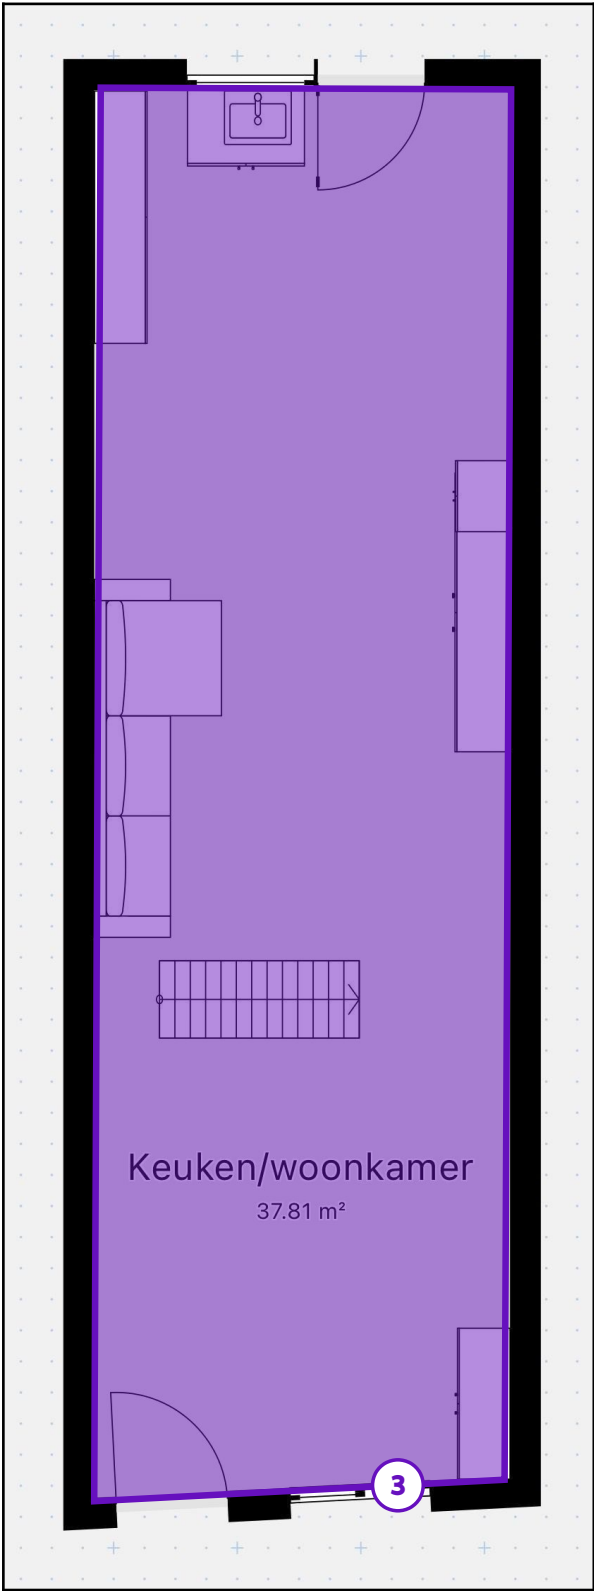
Plan 1.2: Gelijkvloers - spanplafonds

3. Spanplafond	Advies	-
----------------	--------	---

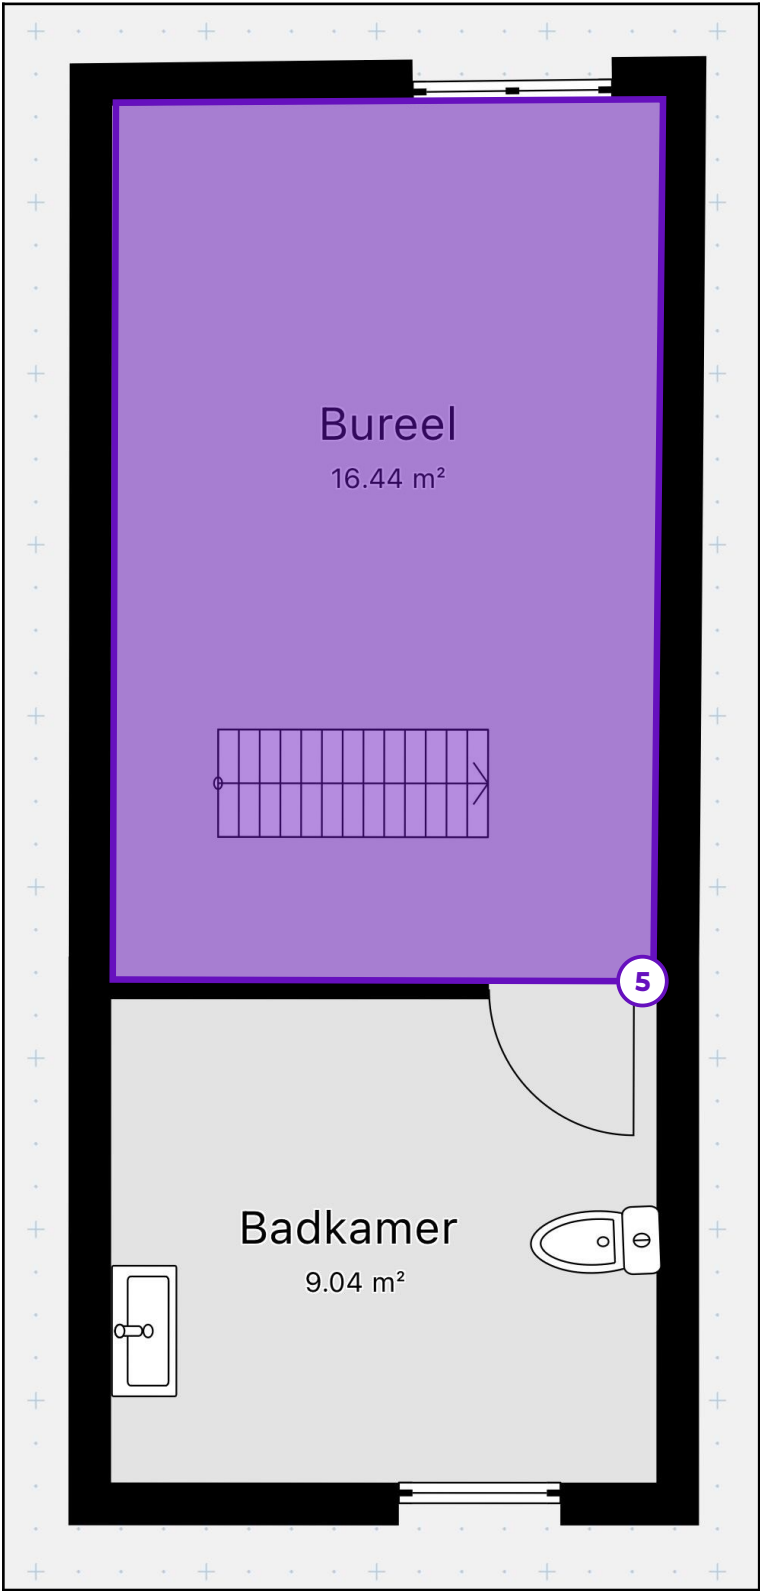
Plan 1.3: Verdiep - laminaat

5. Laminaat	Advies	-
-------------	--------	---

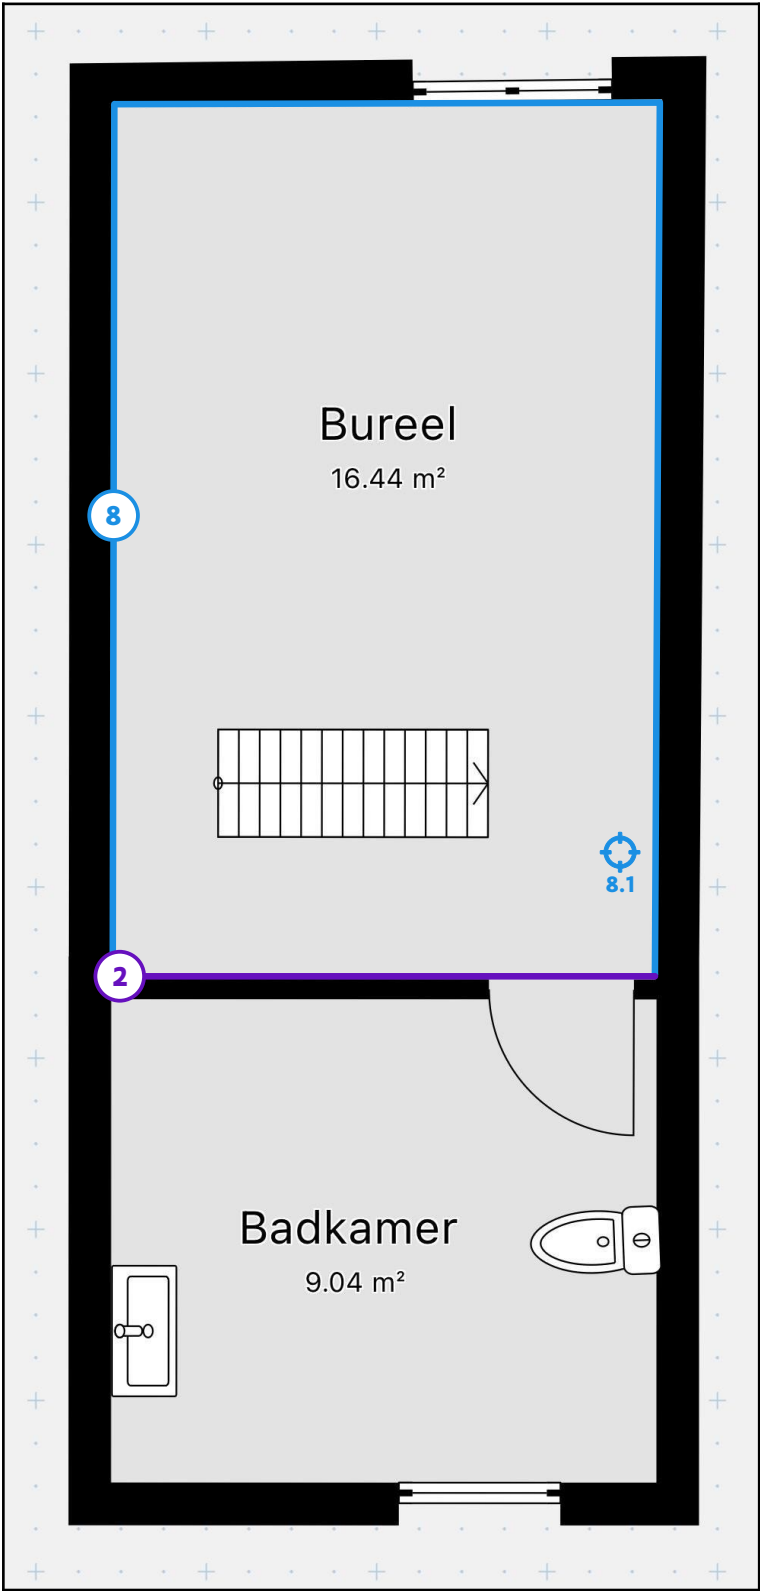
Plan 1.4: Verdiep - pleisterwerk wanden

2. Gipsplaat wanden en/of plafonds	Advies	-
8. Pleisterwerk wanden	Geen asbest	-
8.1 Code: Mn1 pleister wand	Mengmonster	-

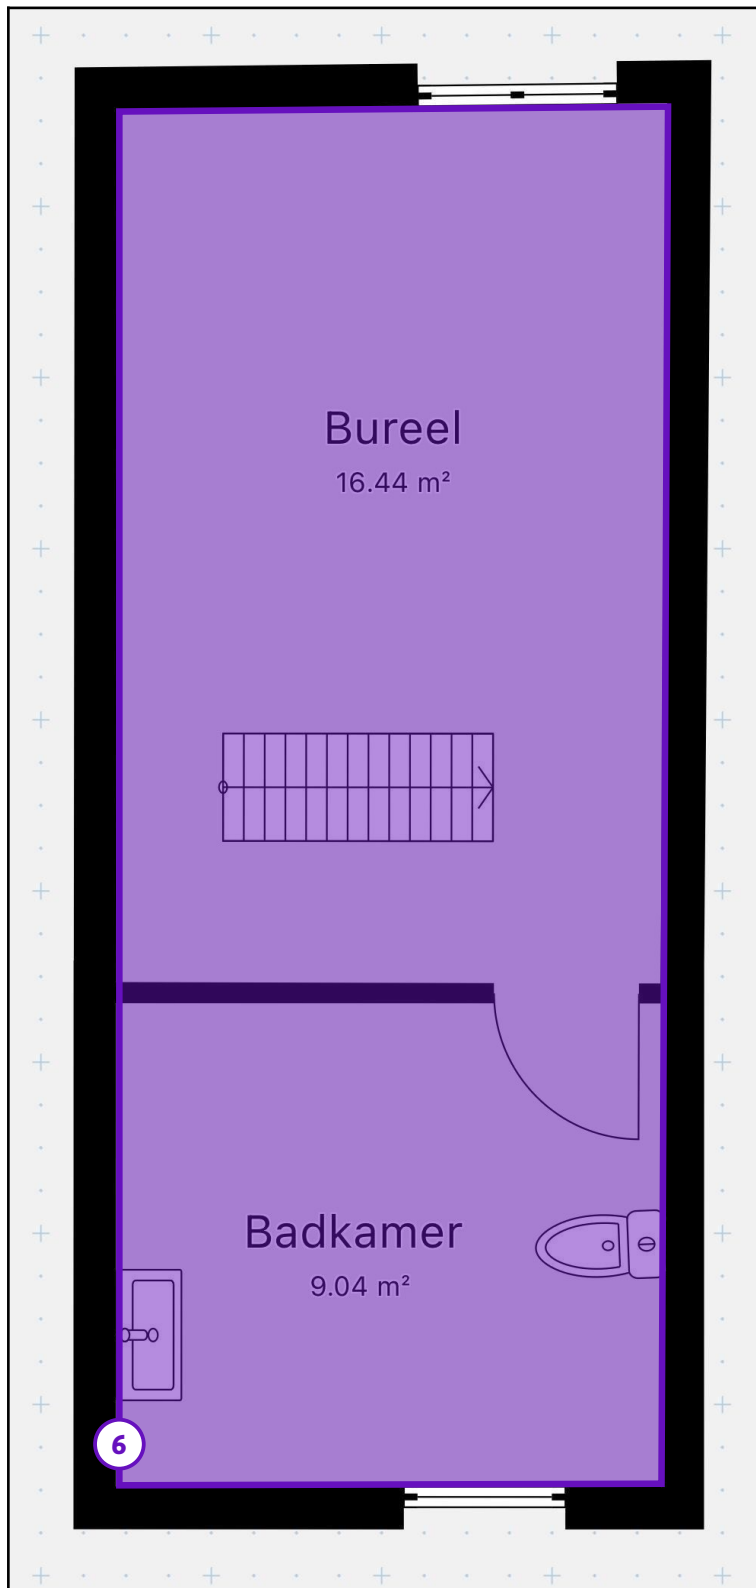
Plan 1.5: Verdiep - plafonds in hout

6. Houten/kunststof wanden & plafonds	Advies	-
---------------------------------------	--------	---

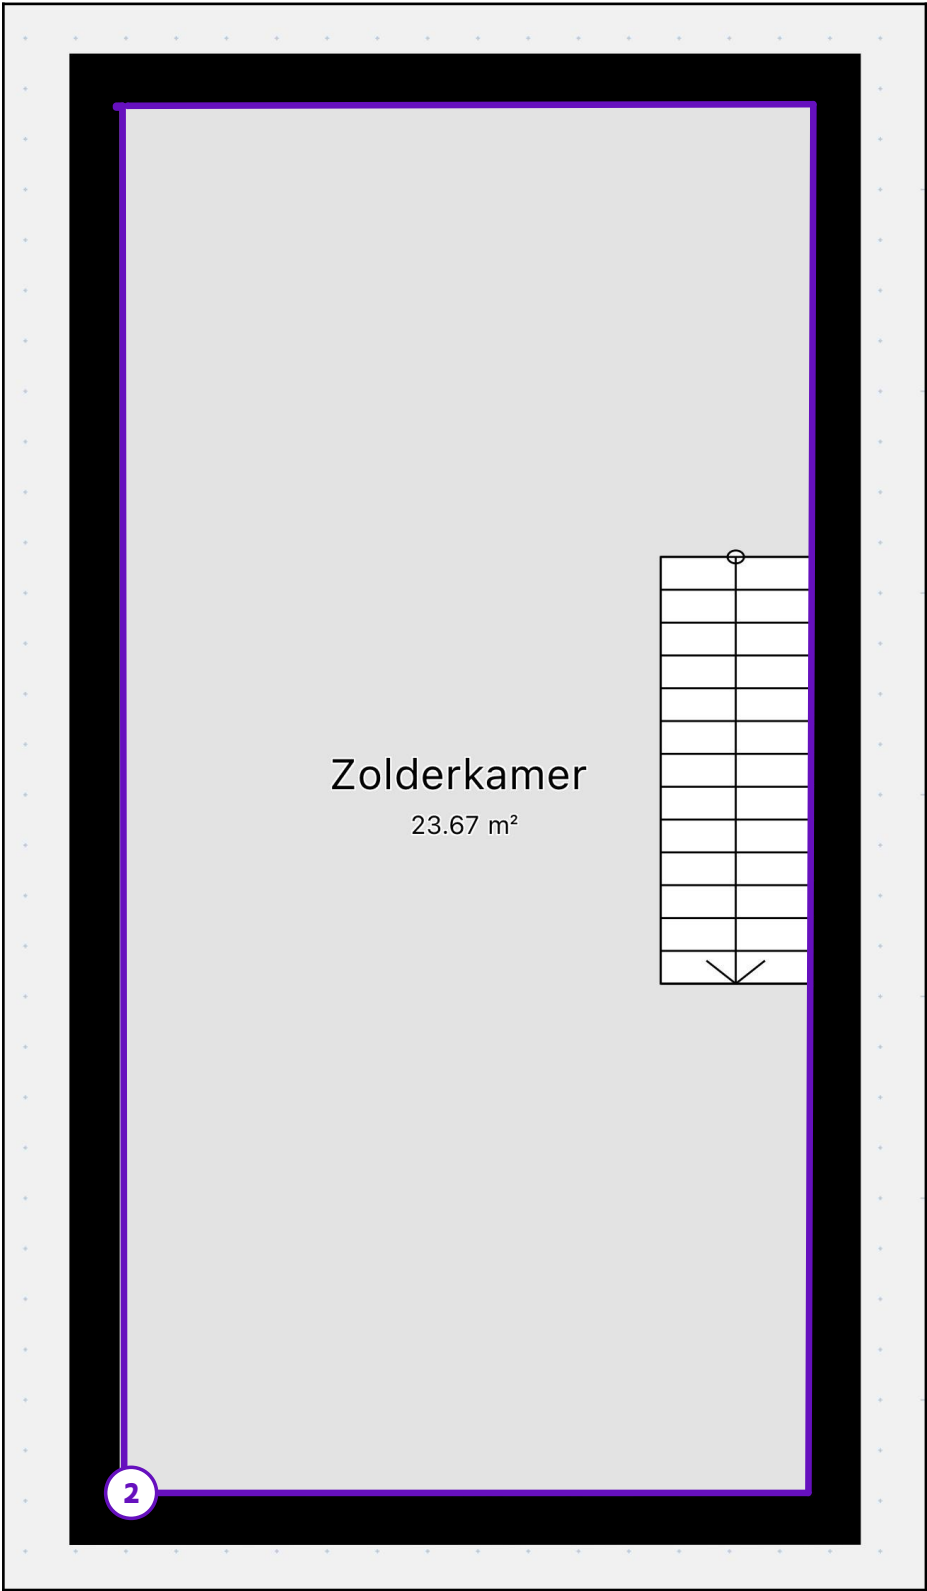
Plan 1.6: Zolder - gipsplaat wanden

2. Gipsplaat wanden en/of plafonds	Advies	-
------------------------------------	--------	---

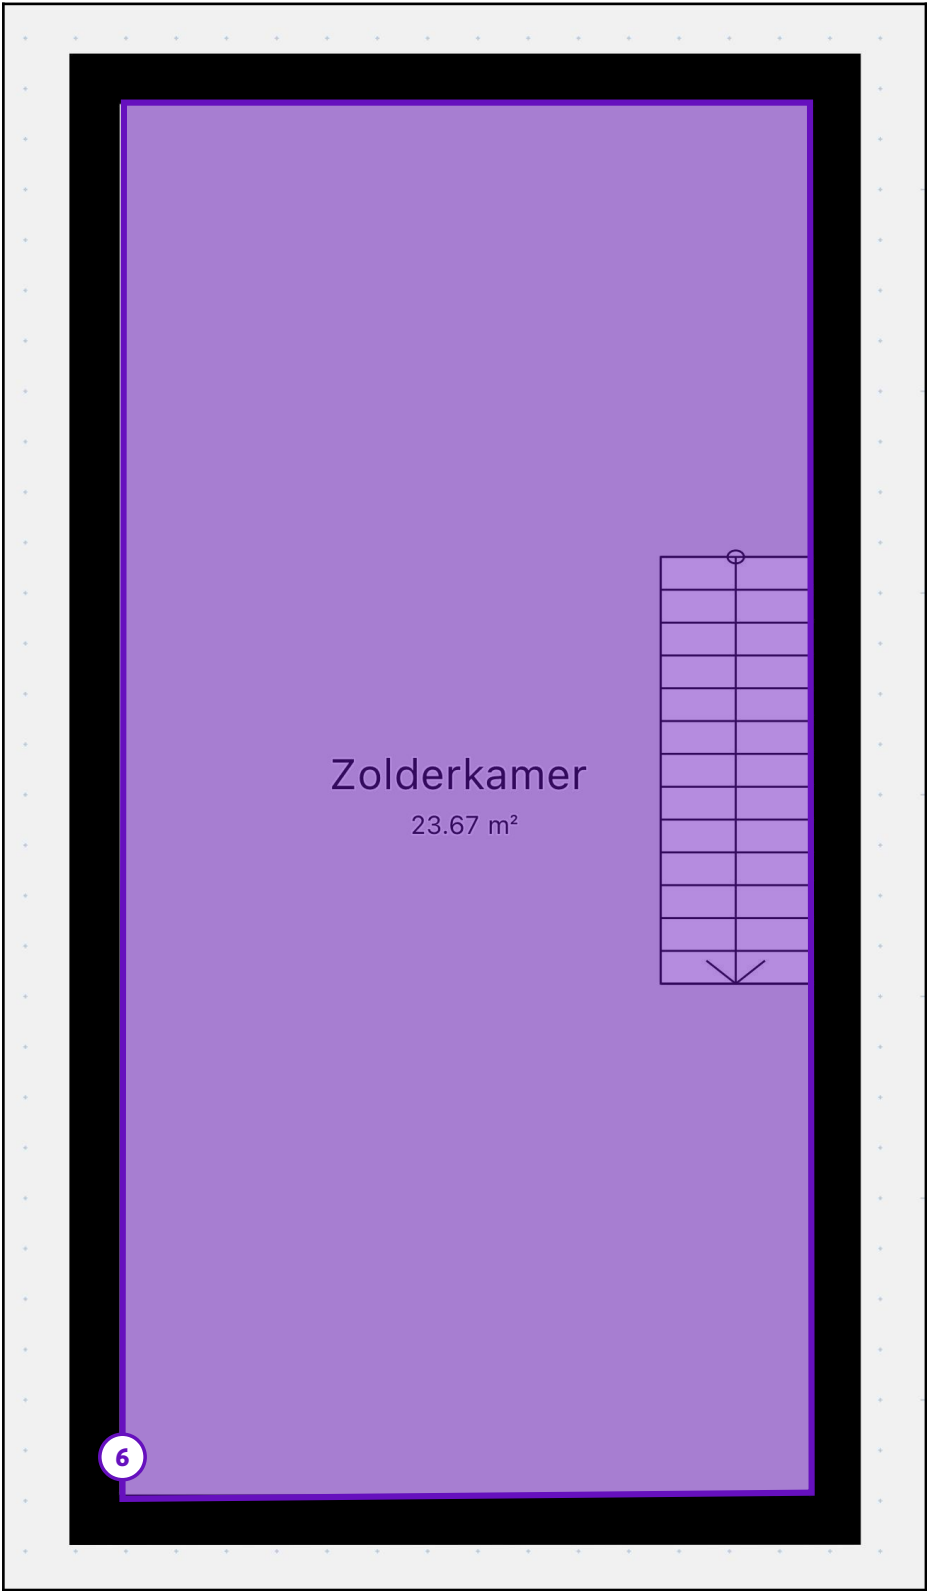
Plan 1.7: Zolder - houten plafonds

6. Houten/kunststof wanden & plafonds	Advies	-
---------------------------------------	--------	---

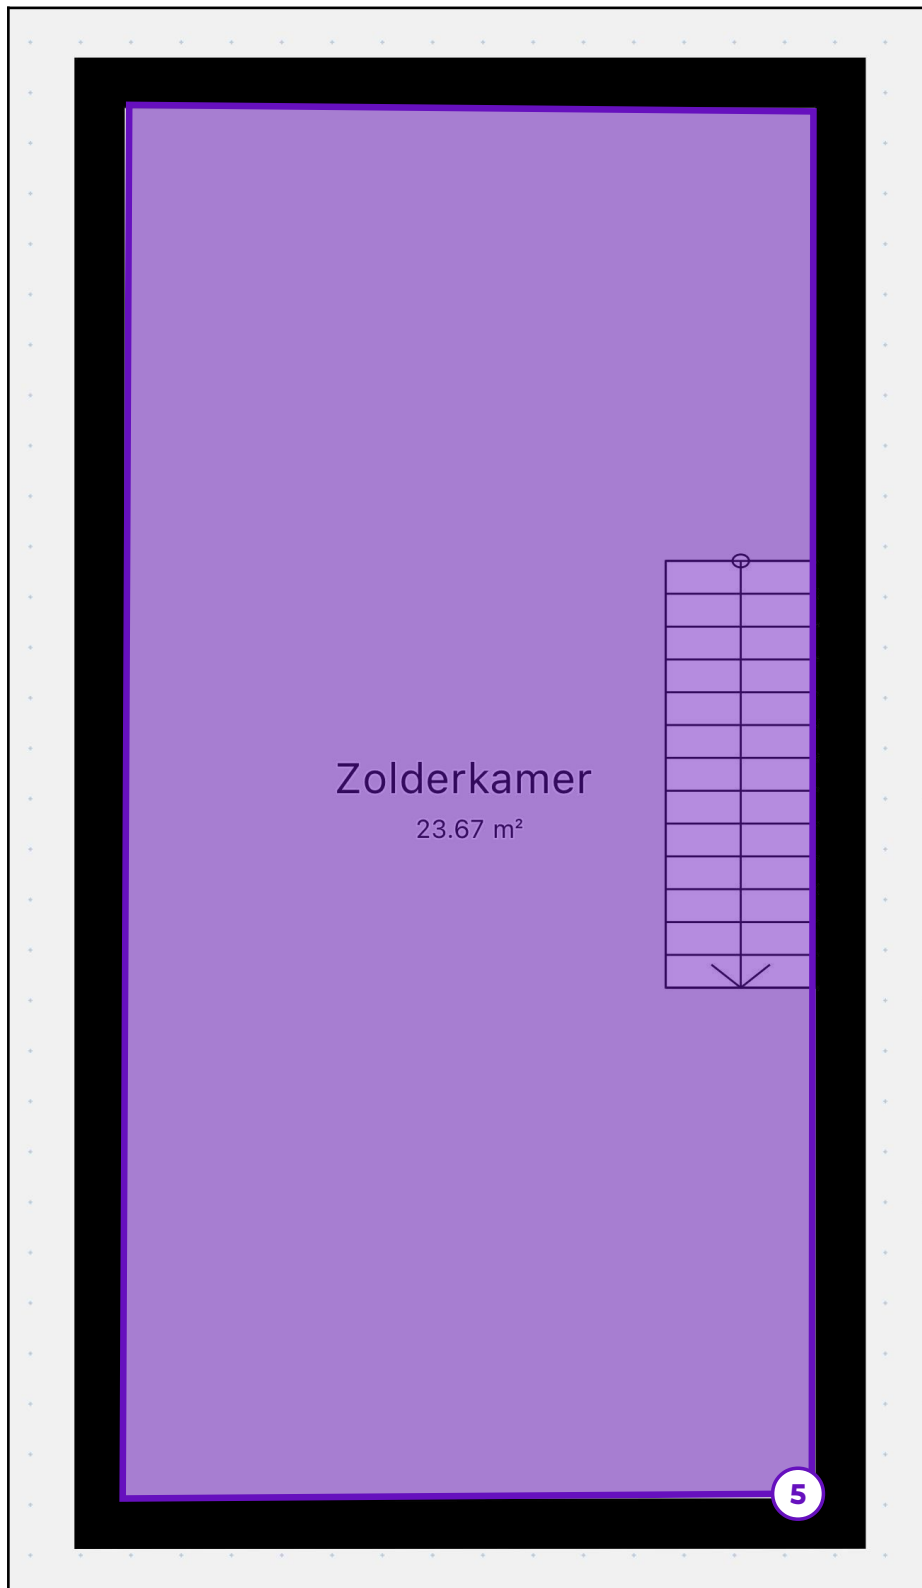
Plan 1.8: Zolder - laminaat

5. Laminaat	Advies	-
-------------	--------	---

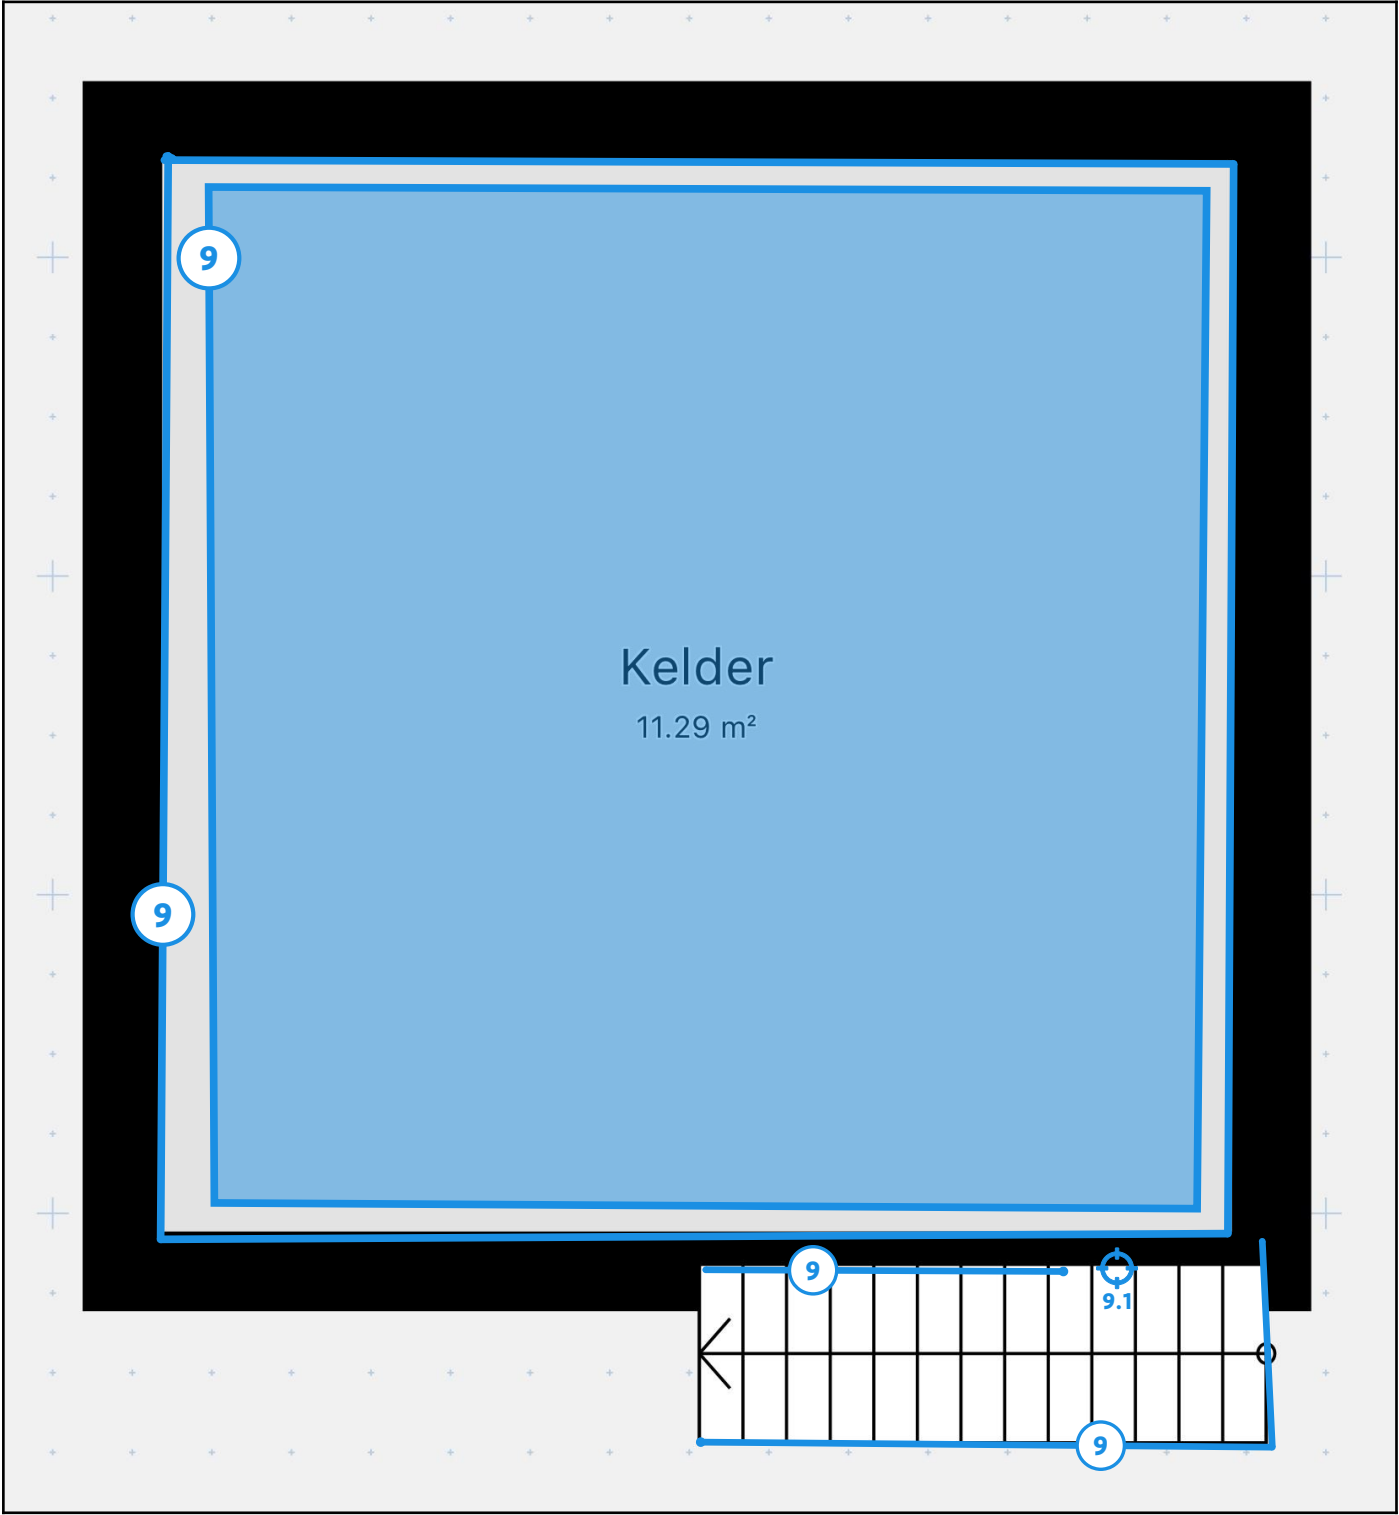
Plan 1.9: Kelder - Cementpleister

Beschrijving	Type	Actie
9. Cementpleister (kelder)	Geen asbest	-

9.1 Code: Mn2 Cementpleister kelder	Puntmonster	-
-------------------------------------	-------------	---

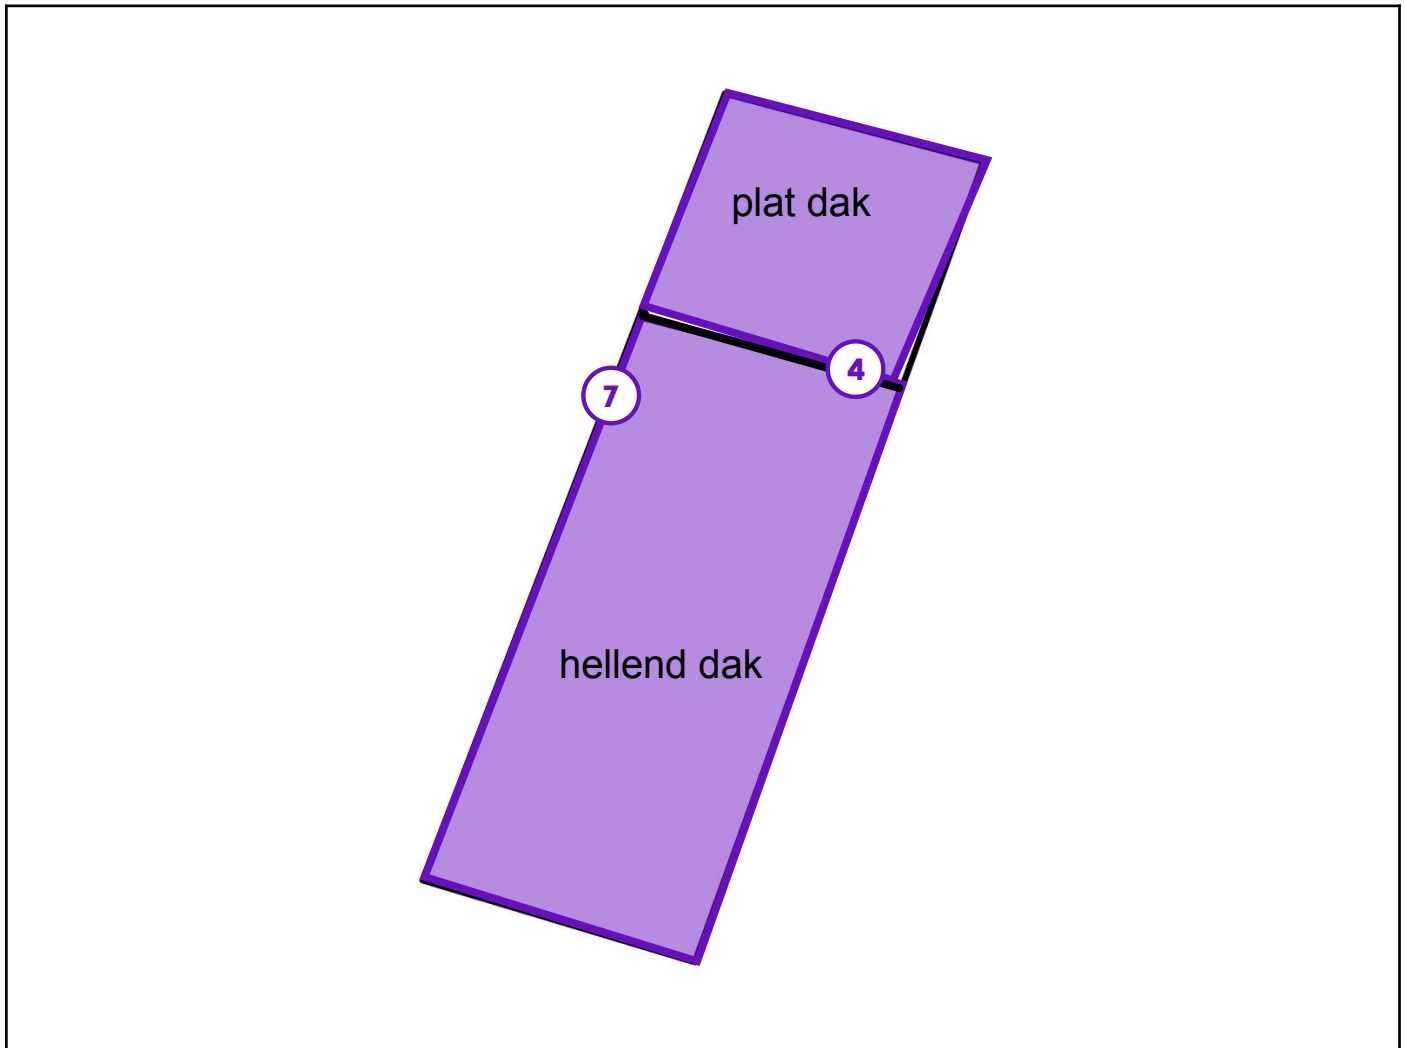
Plan 1.10: Dak - Epdm - kunststof onderdak

Beschrijving	Type	Actie
4. Plat dak EPDM	Advies	-
7. Onderdak kunststof	Advies	-

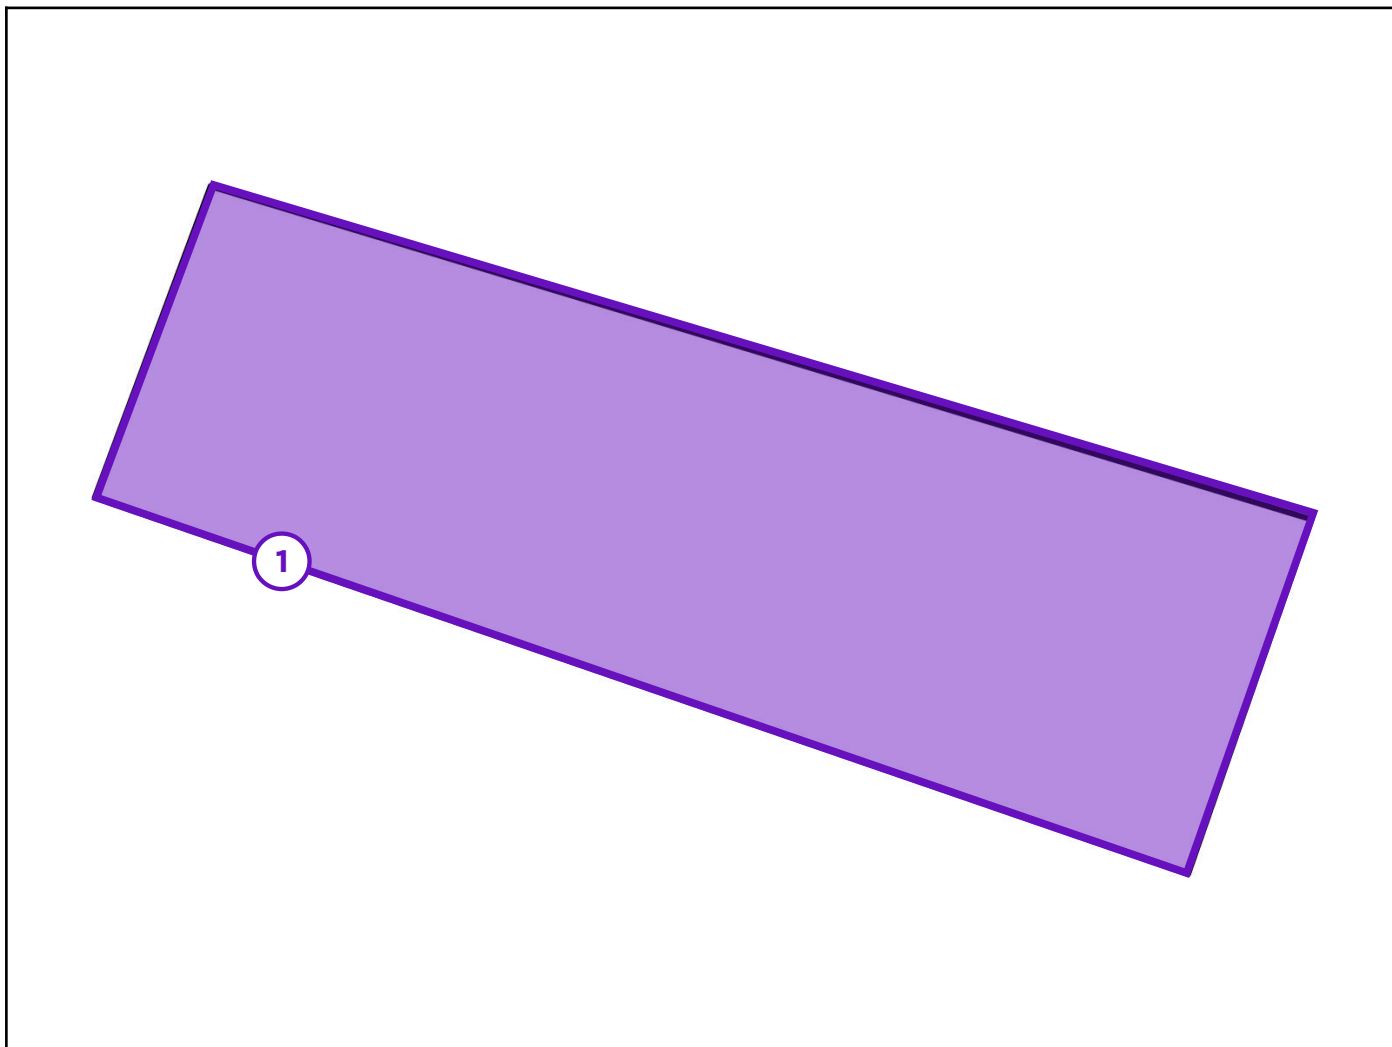
Plan 2.1: Tuinhuis - steeldeckplaten

Beschrijving	Type	Actie
1. Steeldeck dakplaten	Advies	-
