# Asbestinventarisatattest

Franklin Rooseveltplein 7, 9600 Ronse

Attestnummer : 20250723-000181.000

**Niet-asbestveilig**

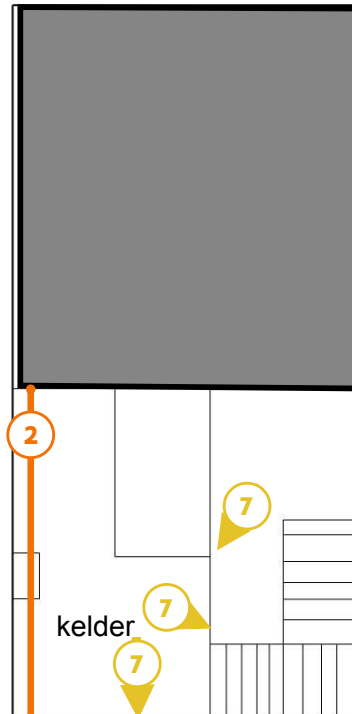
## Plan 2.2: Verdiep -1

Beschrijving	Type	Actie
2. VC-BUIS	Asbestmateriaal	Verwijderen
7. BAKELIET	Asbestmateriaal	Zorgvuldig beheren

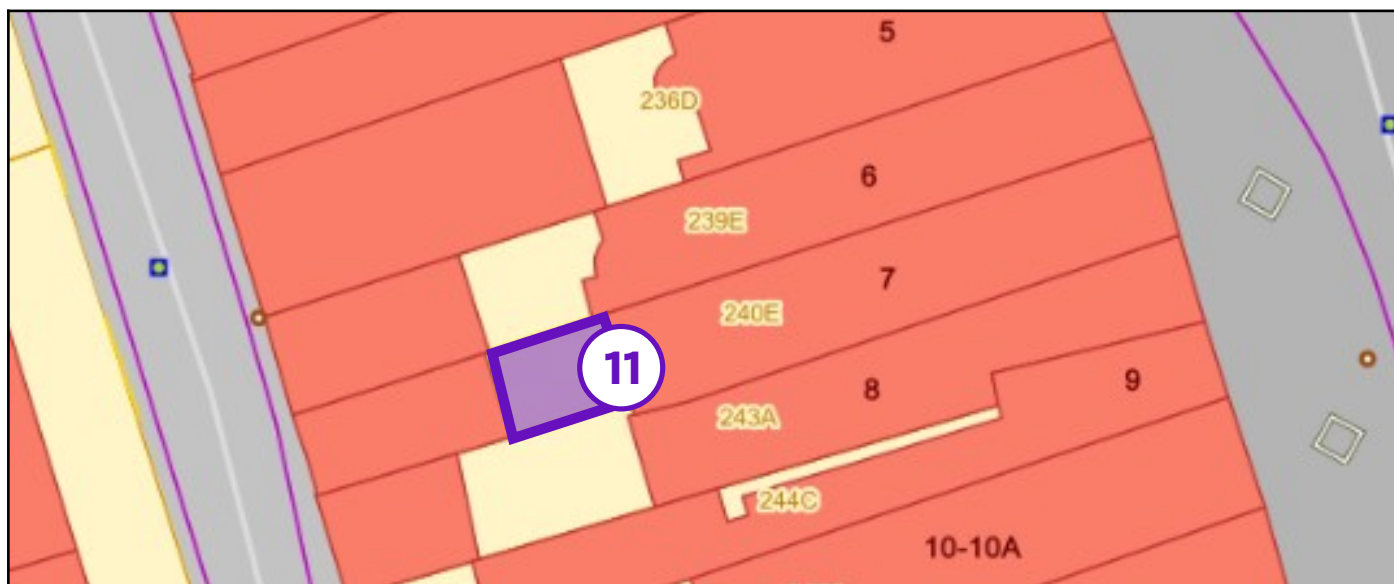
## Plan 5.1: Vaststellingen buiten de constructies

Beschrijving	Type	Actie
11. OVERWOEKERENDE VEGETATIE	Beperking	-

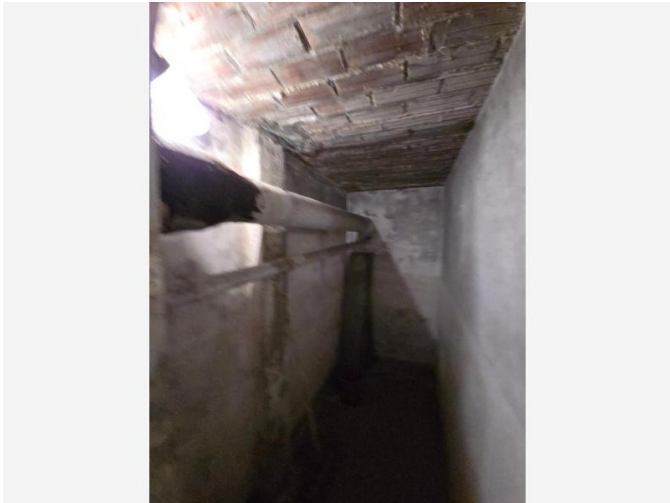
Overzichtsfoto

### Conclusie

Het asbestmateriaal valt onder de mijlpaal van 2040.

**Dringend verwijderen**

- Verwijder het asbestafval.

- Eenvoudige handelingen: mag via doe-het-zelf of door werknemer(s) met opleidingsattest eenvoudige handelingen  
Deze hechtgebonden asbesttoepassing dient zorgvuldig verwijderd te worden zonder de huidige staat van het materiaal te veranderen. Breken of beschadigen van het materiaal is niet toegestaan. De verwijdering dient te gebeuren met eenvoudige handelingen.

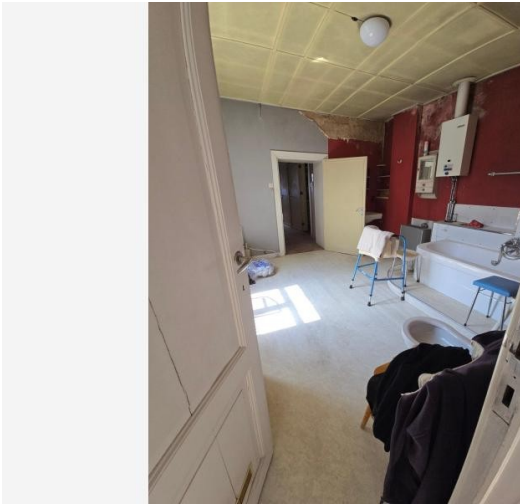
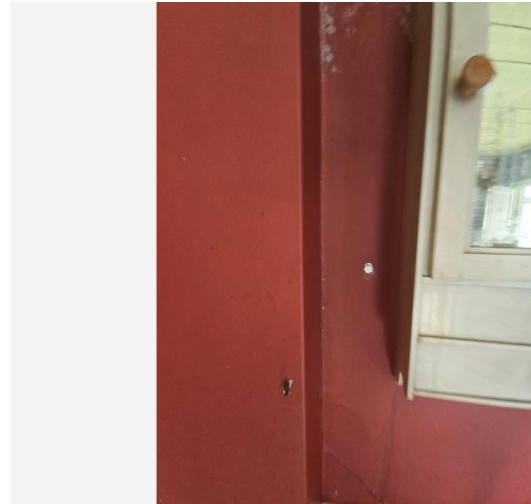
Beschrijving	PLEISTER PLAFOND VERDIEP 1 + 2
Omgeving	Binnen
Primaire drager	Plafond
Asbestmateriaal	In-situ afwerkingslagen - Pleisterwerk (wand, plafond, ...)
Bindmiddel van asbestmateriaal	Gips - kalk
Gebondenheid op basis van bindmiddel	Niet-hechtgebonden
Hoeveelheid (oppervlakte - dikte - aantal)	• 170,00 m <sup>2</sup> - 1,00 cm - 1 stuk
Totaal volume	1,70 m <sup>3</sup>
Eenvoudig bereikbaar	Ja
Bevestigingswijze	• Verlijmd, ingegoten, versmeerd
Identificatiemethode	Vaststelling met monstername
Destructieve handeling voor identificatie	Nee
Opmerking	<p>Tijdens de inspectie nemen we stalen in de volgende ruimtes (indien aanwezig):</p> <p>Individuele ruimte: Bijvoorbeeld een slaapkamer of bureau.</p> <p>Natte ruimte: badkamer of keuken.</p> <p>Stookplaats: De ruimte waar de verwarmingsinstallatie staat.</p> <p>Trappenhal: Het gedeelte met de trap.</p> <p>Deze monsternameprocedure volgen we volgens het vastgelegde inspectieprotocol.</p> <p>Belangrijk: bij renovatie- of sloopwerken adviseren we om in elke afzonderlijke ruimte een onderzoek te laten uitvoeren. De hierboven genoemde ruimtes zijn slechts een indicatieve selectie voor de standaard inspectie. Dit attest kan niet worden gebruikt als meetstaat, de hoeveelheid is louter indicatief.</p>

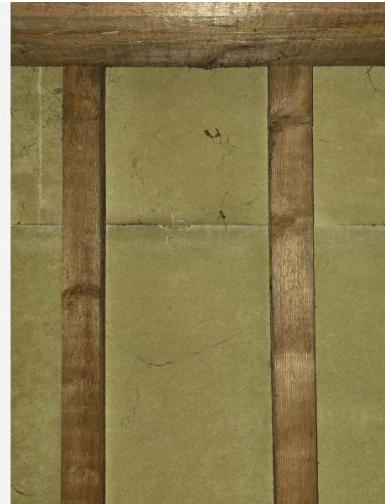
Het asbestmateriaal valt onder de mijlpaal van 2040.

Zorgvuldig beheren

- Zorg voor een veilig beheer en verwijder dit asbestmateriaal wanneer het bij werken eenvoudig bereikbaar wordt. Controleer de toestand jaarlijks op wijzigingen.
- Voer bijkomende staalname(s) uit.

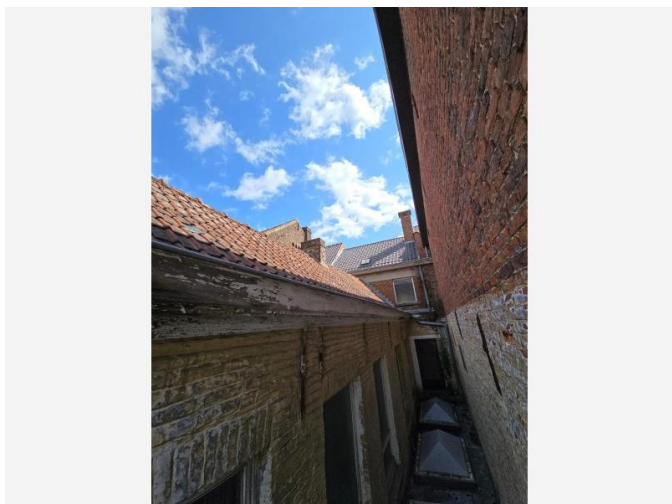
**Reden:** Het te onderzoeken materiaal situeert zich hoger dan 3,50 m te rekenen vanaf een veilige ondergrond

**Uitleg van de asbestdeskundige:** We kunnen een schoorsteen vaststellen maar deze is niet volledig te inspecteren. Bij renovatie/sloop verder onderzoek verichten naar asbestverdachte toepassingen in/op de schoorsteen.

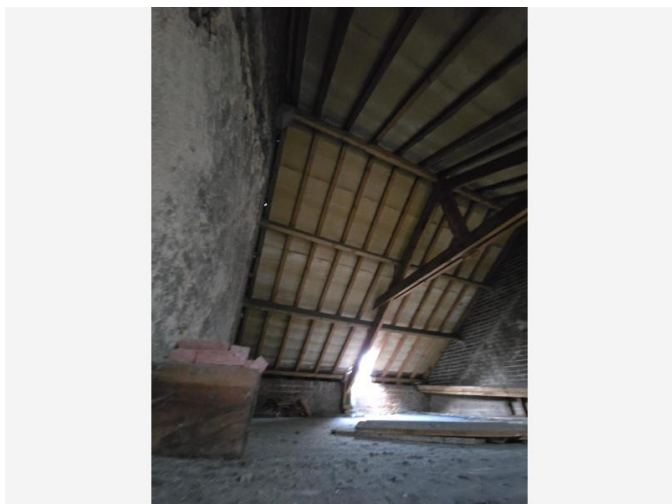
**Reden:** Er is geen volledige risicobeoordeling mogelijk

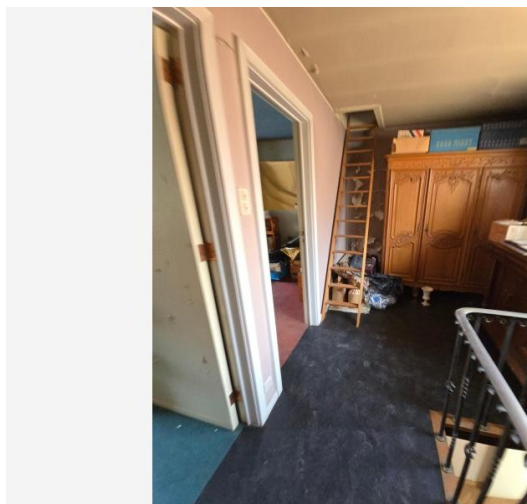
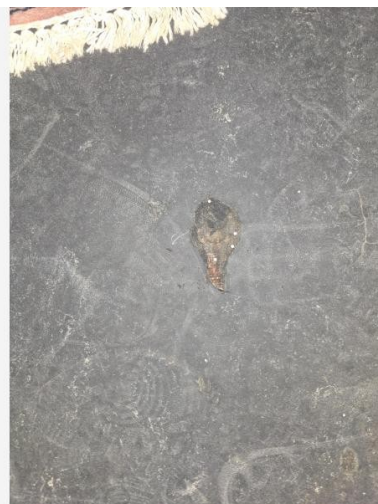
Beschrijving	VLOERZEIL ZWART VERDIEP 0 + 2
Omgeving	Binnen
Primaire drager	Vloer
Bindmiddel van materiaal	Karton - papier - viltachtig
Gebondenheid op basis van bindmiddel	Niet-hechtgebonden
Hoeveelheid (oppervlakte - aantal)	• 30,04 m <sup>2</sup> - 1 stuk
Totale oppervlakte	30,04 m <sup>2</sup>
Identificatiemethode	Vaststelling met monstername
Destructieve handeling voor identificatie	Nee
Opmerking	Bij renovatie en/of sloop onderzoek verrichten naar de aanwezigheid van asbestverdachte toepassingen in de onderliggende materialen. De hoeveelheid is louter indicatief.

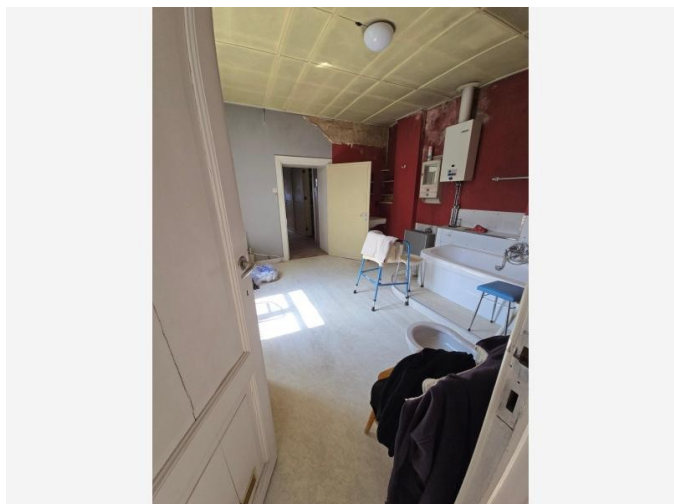
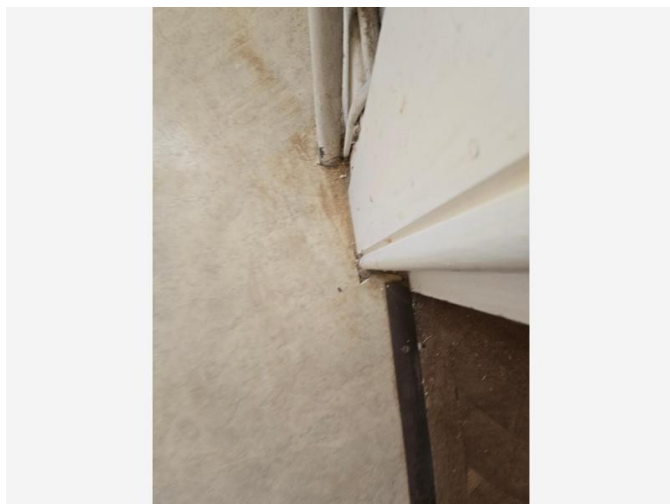
Beschrijving	VLOERZEIL WIT VERDIEP 1
Omgeving	Binnen
Primaire drager	Vloer
Bindmiddel van materiaal	Karton - papier - viltachtig
Gebondenheid op basis van bindmiddel	Niet-hechtgebonden
Hoeveelheid (oppervlakte - aantal)	• 20,00 m <sup>2</sup> - 1 stuk
Totale oppervlakte	20,00 m <sup>2</sup>
Identificatiemethode	Vaststelling met monstername
Destructieve handeling voor identificatie	Nee
Opmerking	Bij renovatie en/of sloop onderzoek verrichten naar de aanwezigheid van asbestverdachte toepassingen in de onderliggende materialen. De hoeveelheid is louter indicatief.

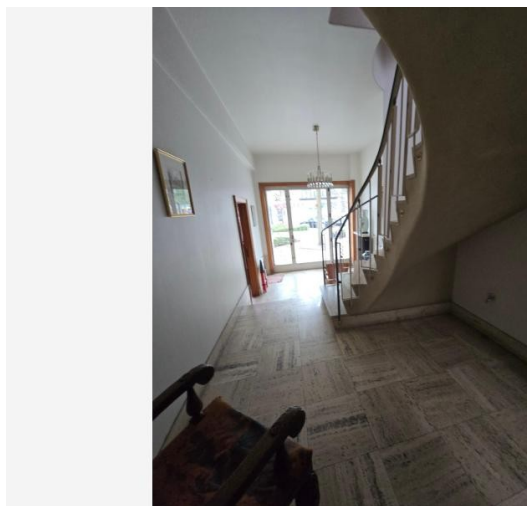
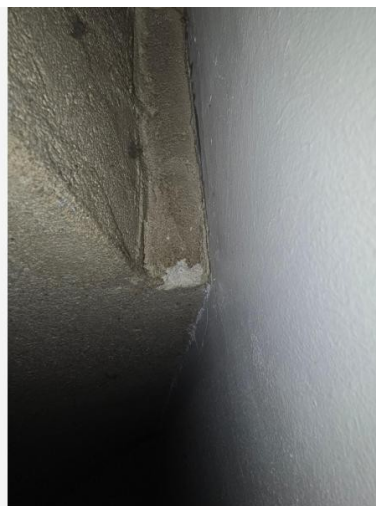
Beschrijving	CEMENTERING/SMEERLAAG VERDIEP 0
Omgeving	Binnen
Primaire drager	Binnenwand
Bindmiddel van materiaal	Cement
Gebondenheid op basis van bindmiddel	Hecht
Hoeveelheid (oppervlakte - dikte - aantal)	• 20,00 m <sup>2</sup> - 1,00 cm - 1 stuk
Totaal volume	0,20 m <sup>3</sup>
Identificatiemethode	Vaststelling met monstername
Destructieve handeling voor identificatie	Nee
Opmerking	De hoeveelheid is louter indicatief.

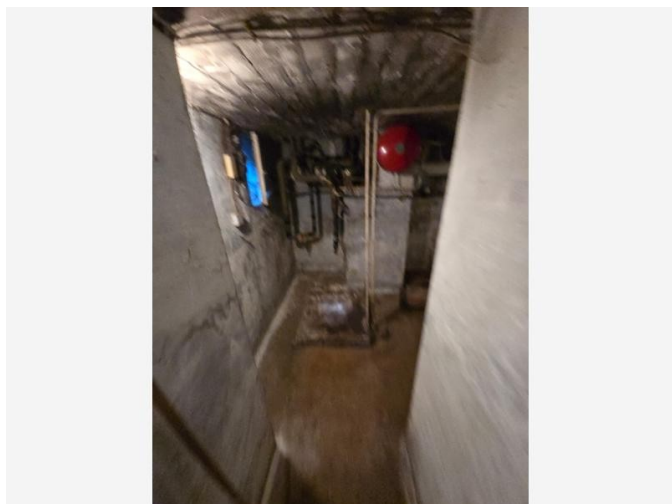
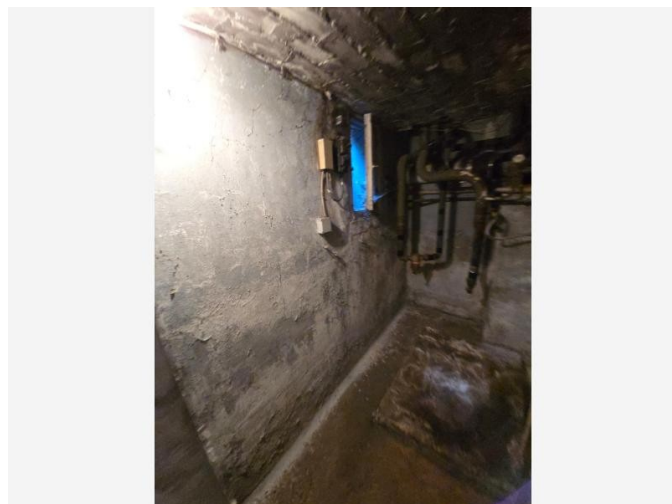
Beschrijving	CEMENTERING/SMEERLAAG KELDER
Omgeving	Binnen
Primaire drager	Binnenwand
Bindmiddel van materiaal	Cement
Gebondenheid op basis van bindmiddel	Hecht
Hoeveelheid (oppervlakte - dikte - aantal)	• 75,00 m <sup>2</sup> - 1,00 cm - 1 stuk
Totaal volume	0,75 m <sup>3</sup>
Identificatiemethode	Vaststelling met monstername
Destructieve handeling voor identificatie	Nee
Opmerking	De hoeveelheid is louter indicatief.

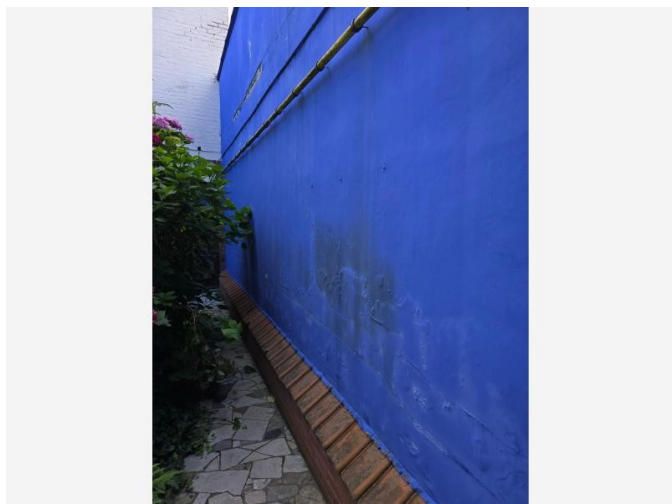
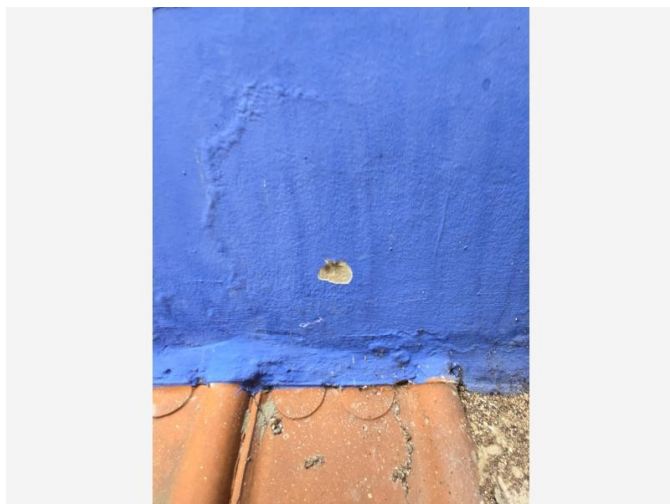
Beschrijving	CEMENTERING/SMEERLAAG BUITEN
Omgeving	Buiten
Primaire drager	Wand buitenschil
Bindmiddel van materiaal	Cement
Gebondenheid op basis van bindmiddel	Hecht
Hoeveelheid (oppervlakte - dikte - aantal)	• 22,00 m <sup>2</sup> - 1,00 cm - 2 stuks
Totaal volume	0,44 m <sup>3</sup>
Identificatiemethode	Vaststelling met monstername
Destructieve handeling voor identificatie	Nee
Opmerking	De hoeveelheid is louter indicatief.

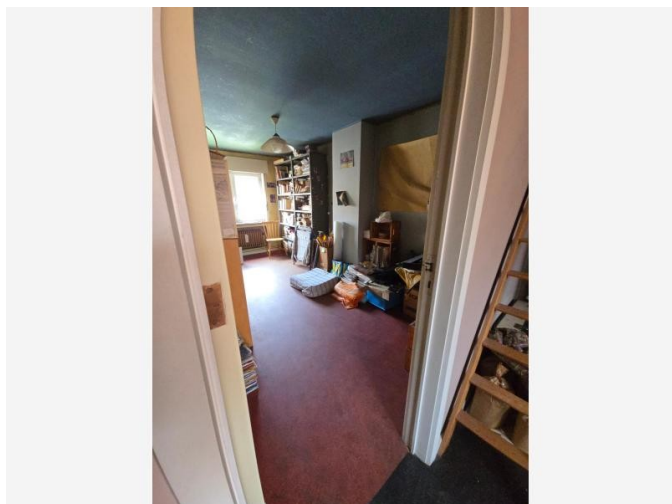
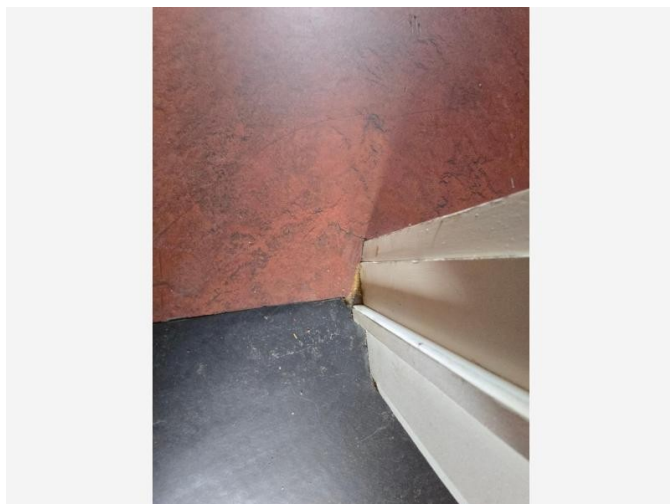
## Fiche 34: VLOERZEIL ROOD VERDIEP 2

Geen asbest

Beschrijving	VLOERZEIL ROOD VERDIEP 2
Omgeving	Binnen
Primaire drager	Vloer
Bindmiddel van materiaal	Karton - papier - viltachtig
Gebondenheid op basis van bindmiddel	Niet-hechtgebonden
Hoeveelheid (oppervlakte - aantal)	• 15,00 m <sup>2</sup> - 1 stuk
Totale oppervlakte	15,00 m <sup>2</sup>
Identificatiemethode	Vaststelling met monstername
Destructieve handeling voor identificatie	Nee
Opmerking	Bij renovatie en/of sloop onderzoek verrichten naar de aanwezigheid van asbestverdachte toepassingen in de onderliggende materialen. De hoeveelheid is louter indicatief.

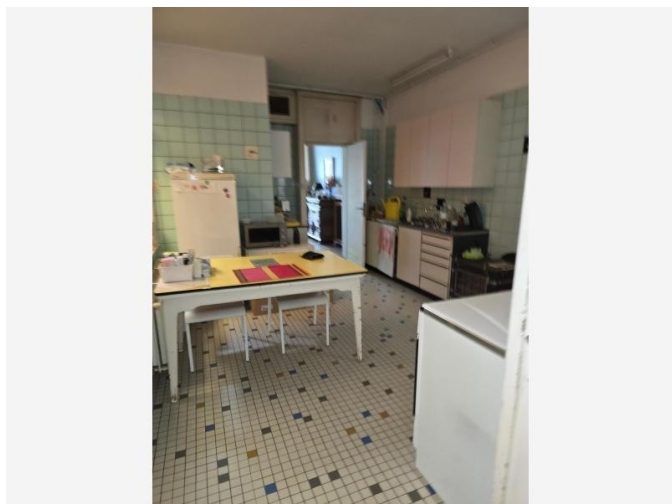
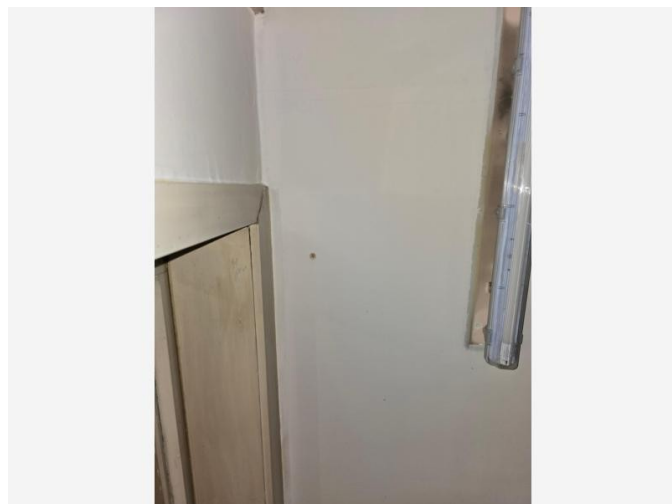
Beschrijving	PLEISTER PLAFOND VERDIEP 0
Omgeving	Binnen
Primaire drager	Plafond
Bindmiddel van materiaal	Gips - kalk
Gebondenheid op basis van bindmiddel	Niet-hechtgebonden
Hoeveelheid (oppervlakte - dikte - aantal)	<ul style="list-style-type: none"> <li>165,00 m<sup>2</sup> - 1,00 cm - 1 stuk</li> </ul>
Totaal volume	1,65 m <sup>3</sup>
Identificatiemethode	Vaststelling met monstername
Destructieve handeling voor identificatie	Nee
Opmerking	<p>Tijdens de inspectie nemen we stalen in de volgende ruimtes (indien aanwezig):</p> <p>Individuele ruimte: Bijvoorbeeld een slaapkamer of bureau.</p> <p>Natte ruimte: badkamer of keuken.</p> <p>Stookplaats: De ruimte waar de verwarmingsinstallatie staat.</p> <p>Trappenhal: Het gedeelte met de trap.</p> <p>Deze monsternameprocedure volgen we volgens het vastgelegde inspectieprotocol.</p> <p>Belangrijk: bij renovatie- of sloopwerken adviseren we om in elke afzonderlijke ruimte een onderzoek te laten uitvoeren. De hierboven genoemde ruimtes zijn slechts een indicatieve selectie voor de standaard inspectie. Dit attest kan niet worden gebruikt als meetstaat, de hoeveelheid is louter indicatief.</p>

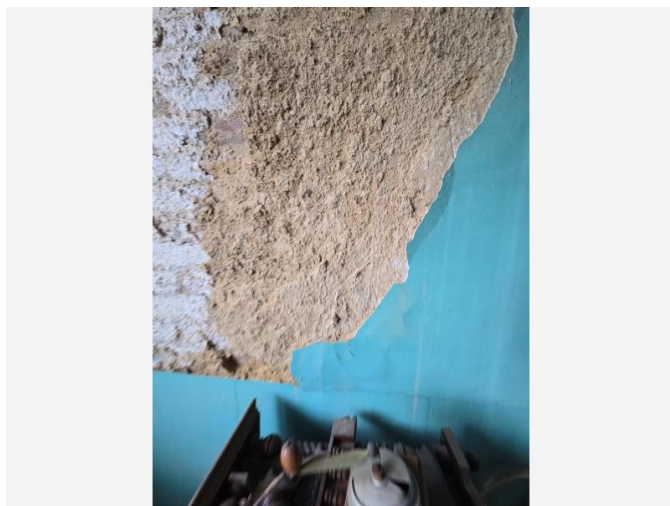
Detailfoto

Geen asbest

#	Type	Referentie	Resultaat
39.1	Mengmonster	mm02	Geen asbest

Beschrijving	PLEISTER MUREN GARAGE
Omgeving	Binnen
Primaire drager	Binnenwand
Bindmiddel van materiaal	Gips - kalk
Gebondenheid op basis van bindmiddel	Niet-hechtgebonden
Hoeveelheid (oppervlakte - dikte - aantal)	• 120,00 m <sup>2</sup> - 1,00 cm - 1 stuk
Totaal volume	1,20 m <sup>3</sup>
Identificatiemethode	Vaststelling met monstername
Destructieve handeling voor identificatie	Nee
Opmerking	<p>Deze monsternameprocedure volgen we volgens het vastgelegde inspectieprotocol.</p> <p>Belangrijk: bij renovatie- of sloopwerken adviseren we om in elke afzonderlijke ruimte een onderzoek te laten uitvoeren. Dit attest kan niet worden gebruikt als meetstaat, de hoeveelheid is louter indicatief.</p>
