# Asbestinventarisatetest

Noord-Brabantlaan 85, 2300 Turnhout

Attestnummer : 20230130-000403.000

Uitgegeven op : 30.01.2023

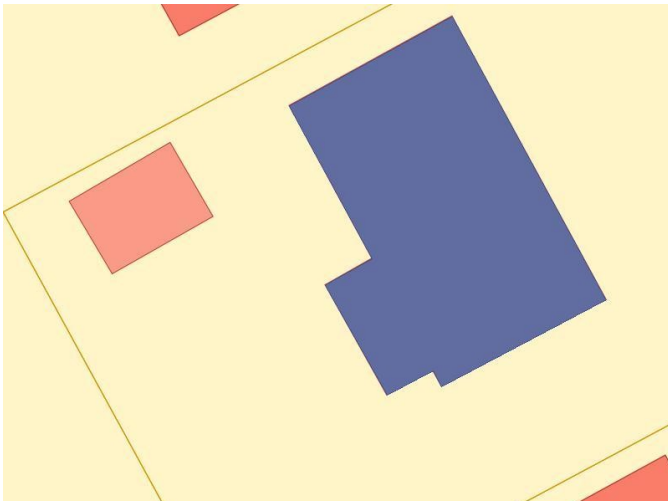
## Zone 1: Hoofdgebouw

**1 Asbestmateriaal**

**1 Advies**

**2 Geen asbest**

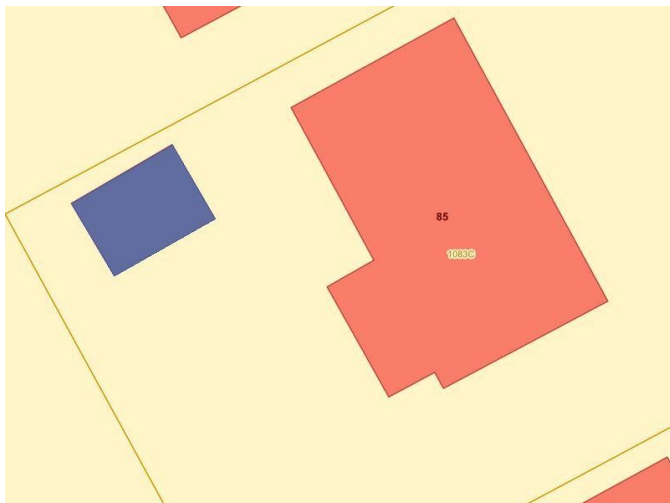
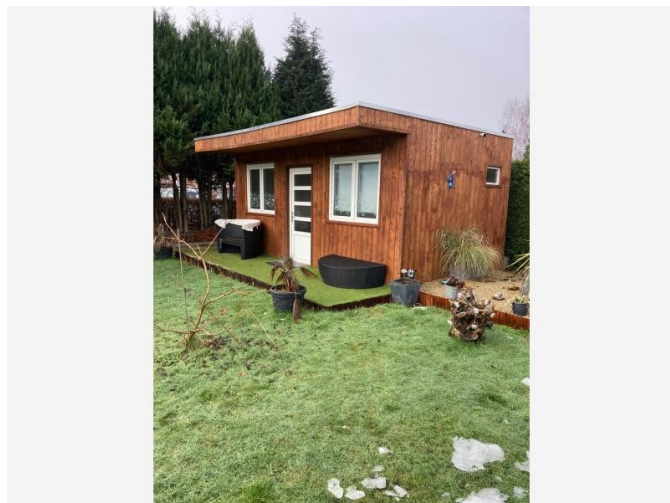
## Zone 2: Bijgebouw

- 0 Asbestmaterialen
- 0 Beperkingen
- 0 Uitsluitingen
- 0 Roerende goederen
- 0 Puin, steenslag, (water)bodem
- 1 **Adviezen**
- 0 Geen asbest

Beschrijving	Type	Actie
4. Tuinhuis	Advies	-

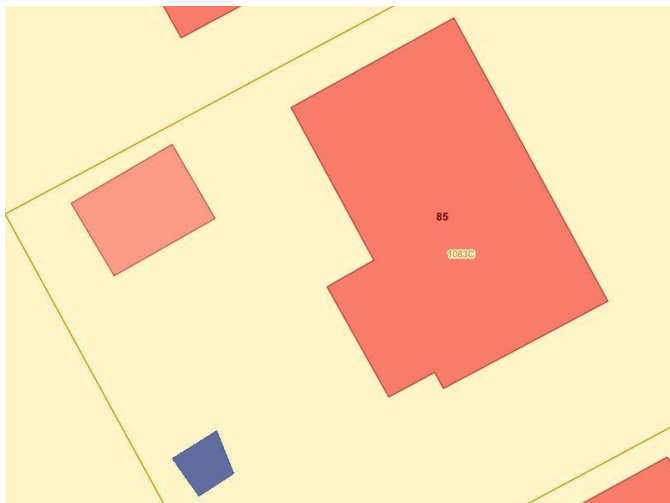
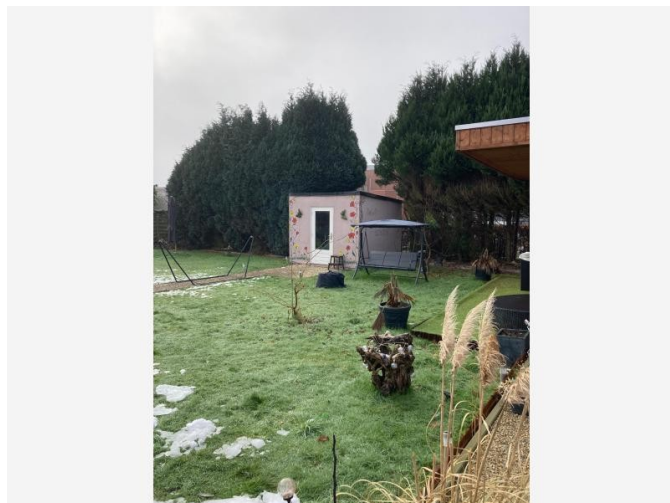
## Zone 3: Constructie

- 0 Asbestmaterialen
- 0 Beperkingen
- 0 Uitsluitingen
- 0 Roerende goederen
- 0 Puin, steenslag, (water)bodem
- 1 Adviezen**
- 0 Geen asbest
