Asbestinventarisatattest

Zonnestraat 39, 9160 Lokeren

Attestnummer : 20250718-000170.000

Niet-asbestveilig

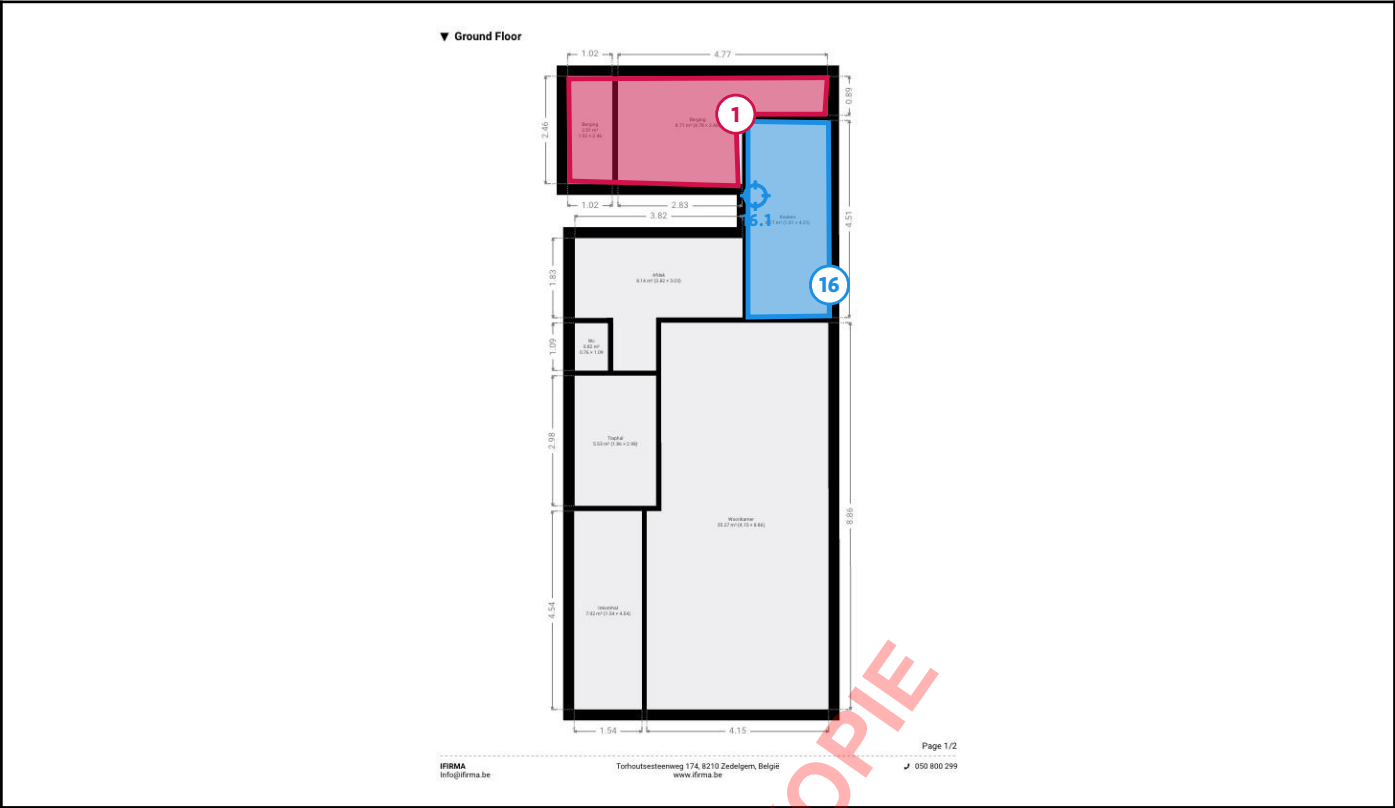
Plan 1.2: Grondplan +0

Beschrijving	Type	Actie
1. Golfplaten - Dak bergingen	Asbestmateriaal	Dringend verwijderen
16. Roofing/bitumen - Plat dak (Toplaag)	Geen asbest	-
16.1 Code: 117772 - 2	Puntmonster	-

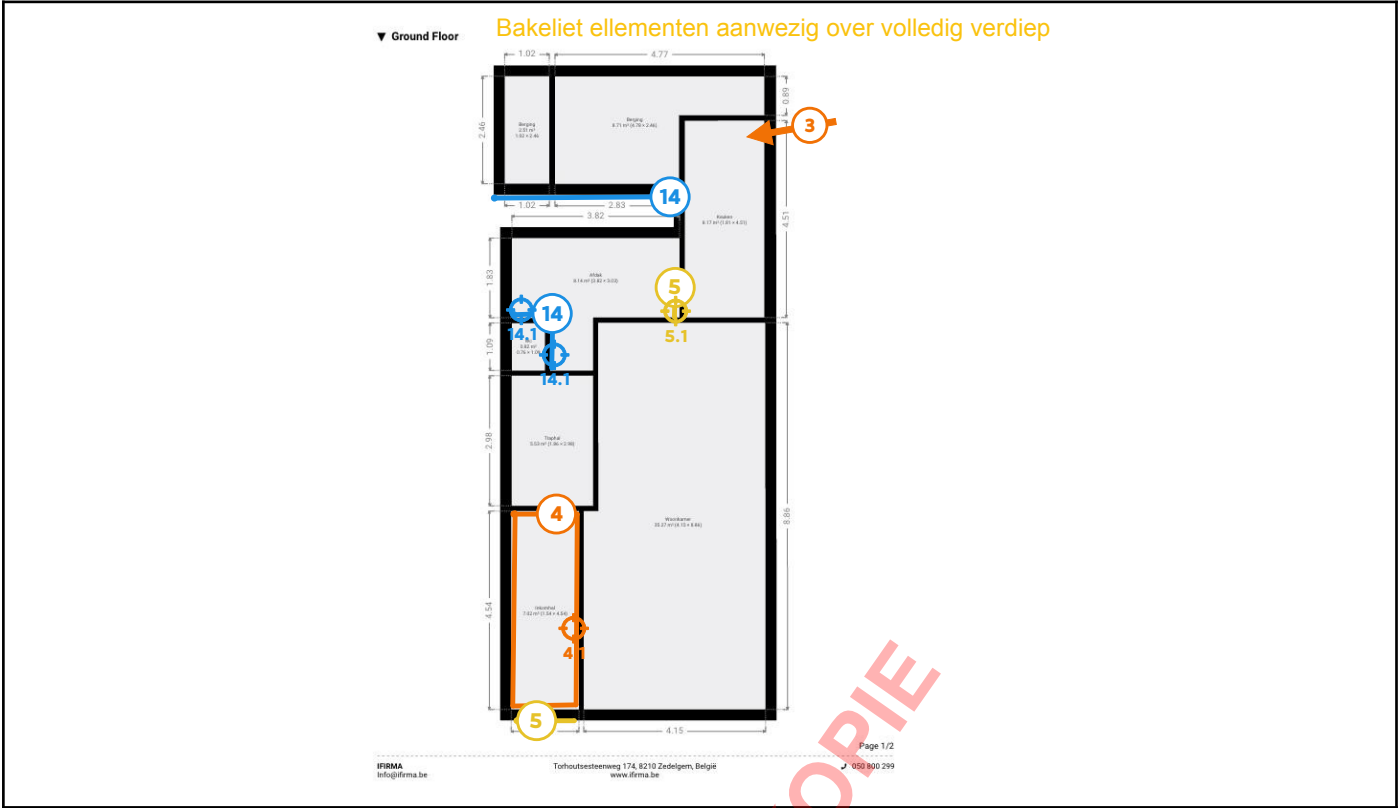
Plan 1.3: Grondplan +0

Beschrijving	Type	Actie
3. Rookgaskanaal (+ toebehoren) - Schouw	Asbestmateriaal	Verwijderen
4. Groen Vinylzeil tegen onderzijde muur - Inkomhal	Asbestmateriaal	Verwijderen
4.1 Code: 117772 - 5	Puntmonster	-
5. Kit - Schrijnwerk/metselwerk van deuren	Asbestmateriaal	Zorgvuldig beheren
5.1 Code: 117772 - 7	Puntmonster	-
6. Elementen in bakeliet	Asbestmateriaal	Zorgvuldig beheren
14. Cementlaag muren - Exterieur	Geen asbest	-
14.1 Code: 117772 - 9	Mengmonster	-

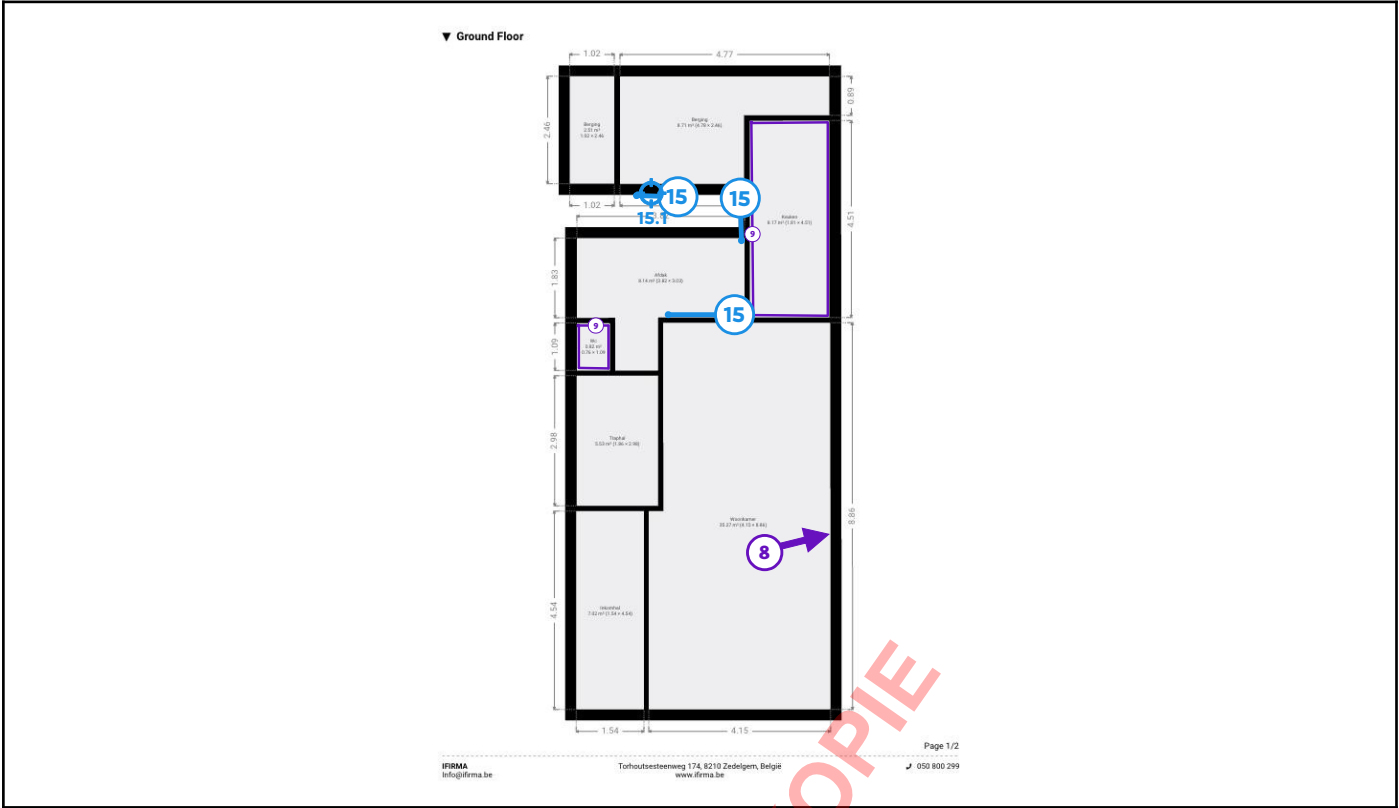
Plan 1.4: Grondplan +0

Beschrijving	Type	Actie
8. Vernieuwde koord (Kachel)	Advies	-
9. Onderliggende lagen (Keuken/WC)	Advies	-
15. Kit - Schrijnwerk/glas van ramen	Geen asbest	-
15.1 Code: 117772 - 8	Puntmonster	-

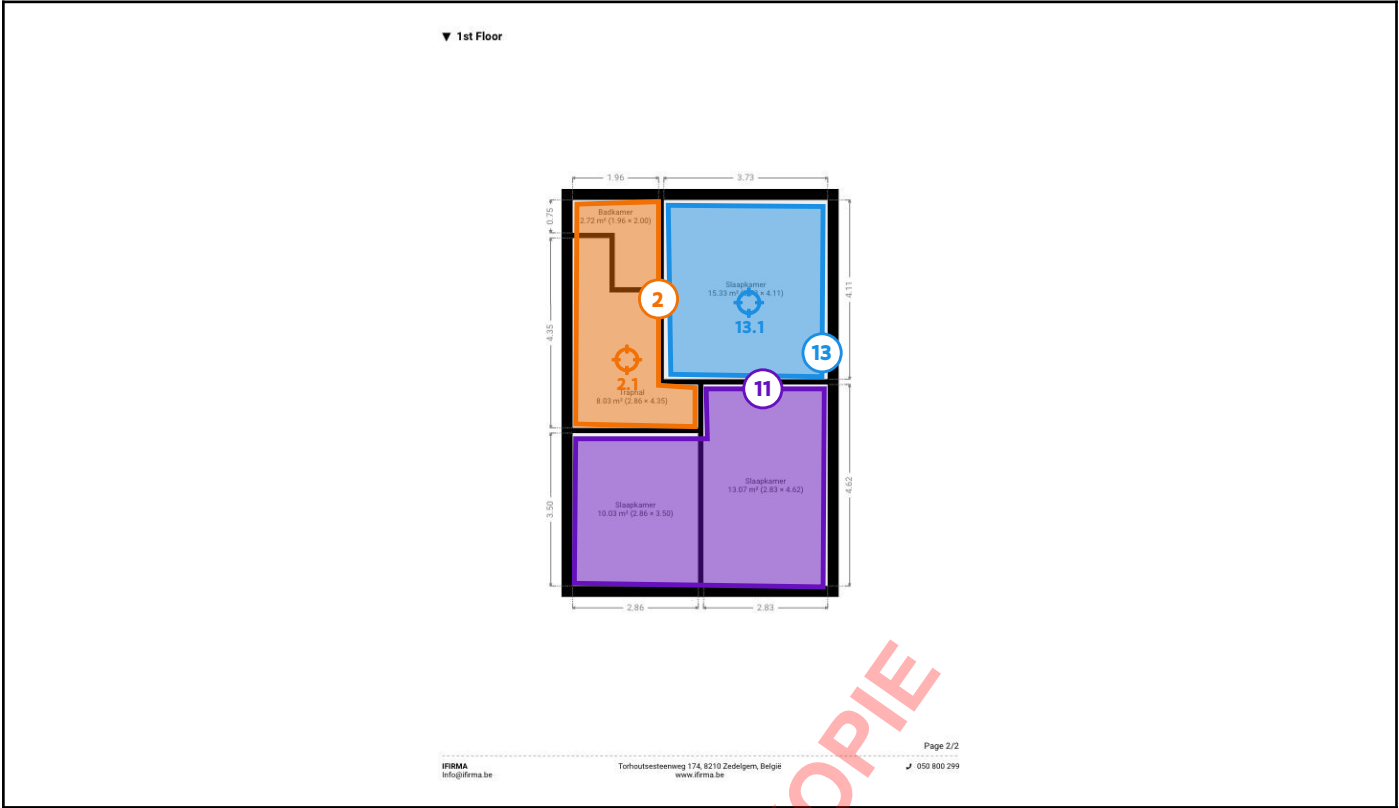
Plan 1.7: Grondplan +1

Beschrijving	Type	Actie
2. Groen Vinylzeil - Traphal & Badkamer	Asbestmateriaal	Verwijderen
2.1 Code: 117772 - 4	Puntmonster	-
11. Geen verdacht vloerzeil - Slaapkamers vooraan	Advies	-
13. Blauw Vinylzeil - Slaapkamer achteraan	Geen asbest	-
13.1 Code: 117772 - 3	Puntmonster	-

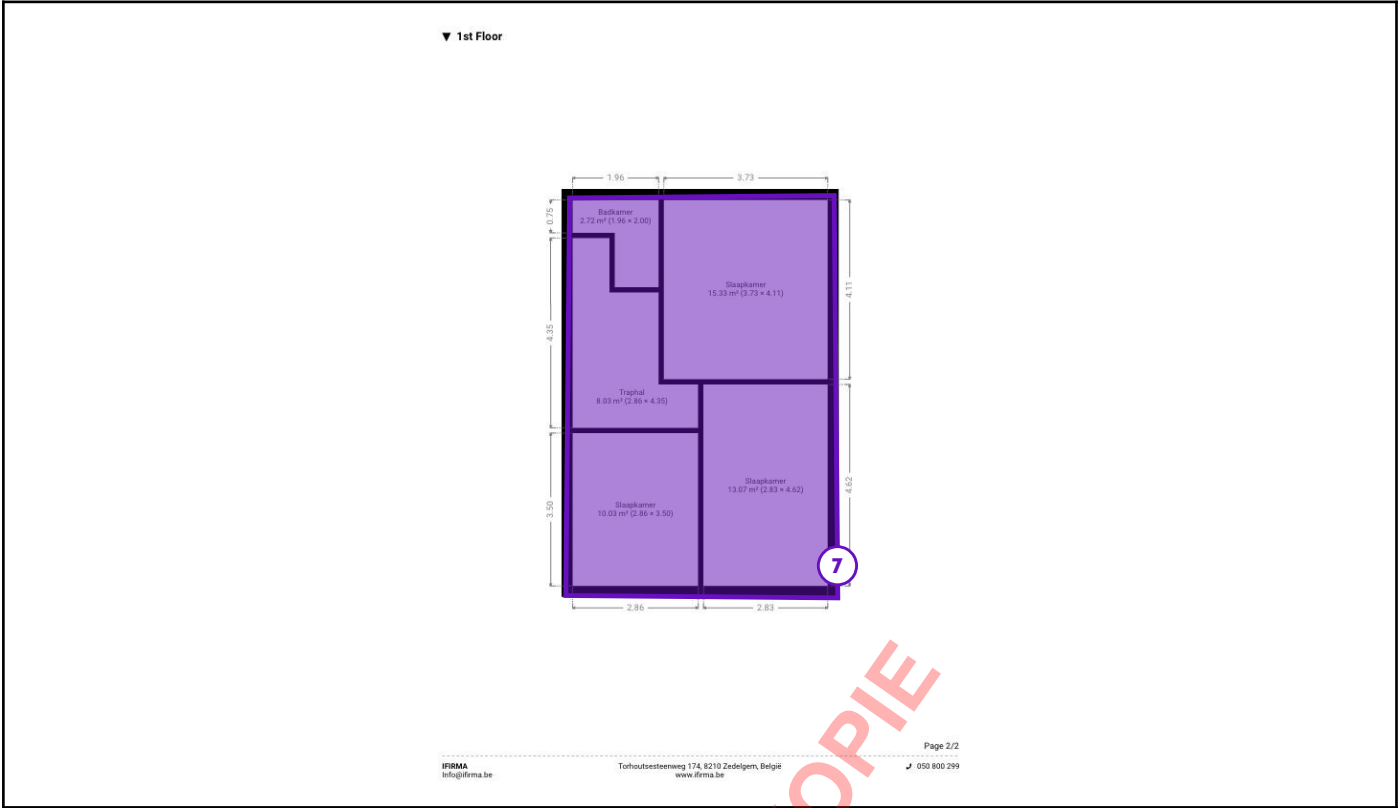
Plan 1.9: Grondplan +1

Beschrijving	Type	Actie
7. Dak + toebehoren - Hoger dan 3,50 meter	Beperking	-

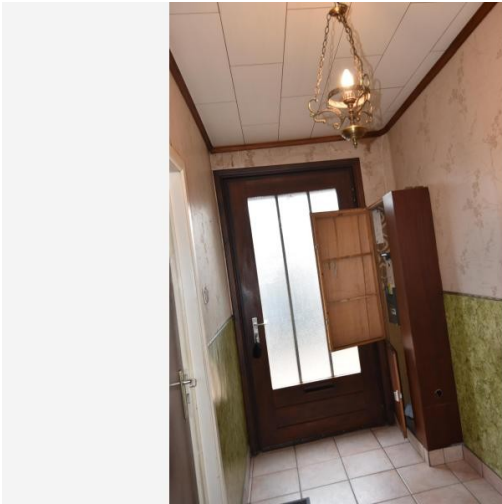
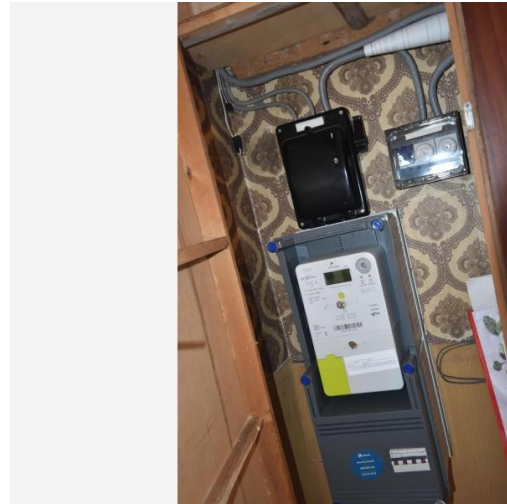
Beschrijving	Kit - Schrijnwerk/metselwerk van deuren
Omgeving	Buiten
Primaire drager	Wandopening verticaal (raam, deur, ...)
Asbestmateriaal	In-situ afwerkingslagen - Pasta, stopverf, voegsel, stopsel, vulsel, mastiek, kitten, ...
Bindmiddel van asbestmateriaal	Kitten, mastiek, pasta
Gebondenheid op basis van bindmiddel	Hecht
Hoeveelheid (gewicht - aantal)	<ul style="list-style-type: none">• 1,00 kg - 1 stuk
Totaal gewicht	1,00 kg
Eenvoudig bereikbaar	Ja
Bevestigingswijze	<ul style="list-style-type: none">• Geklemd• Verlijmd, ingegoten, versmeerd
Identificatiemethode	Vaststelling met monstername
Destructieve handeling voor identificatie	Nee

U moet de toepassing tijdens en voor de verwijdering bevochtigen en/of fixeren. Dek de vloer en niet-verplaatsbare meubels af met een folie. Sluit steeds alle ramen en deuren, schakel ventilatiesystemen even uit, en vraag (niet-beschermde) derden de woning te verlaten.

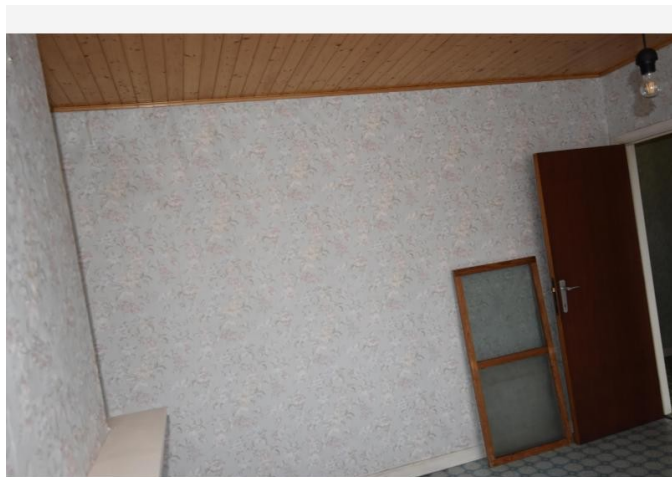
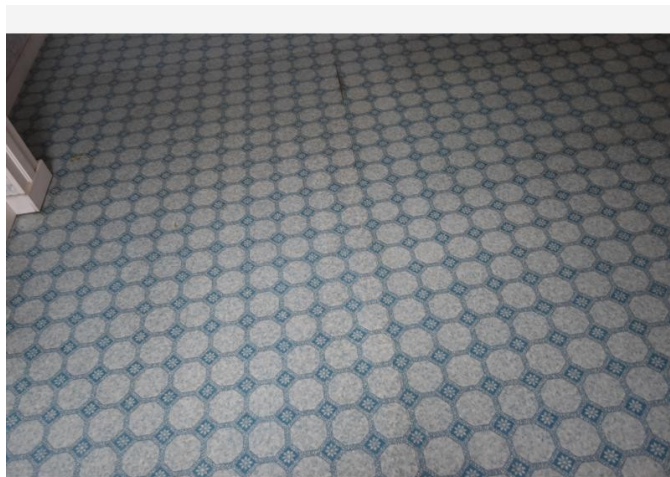
Beschrijving	Pleisterwerk - Muren
Omgeving	Binnen
Primaire drager	Binnenwand
Bindmiddel van materiaal	Gips - kalk
Gebondenheid op basis van bindmiddel	Niet-hechtgebonden
Hoeveelheid (oppervlakte - dikte - aantal)	• 200,00 m ² - 1,00 cm - 1 stuk
Totaal volume	2,00 m ³
Identificatiemethode	Vaststelling met monstername
Destructieve handeling voor identificatie	Nee
Opmerking	<p>--> Stalen werden genomen op volgende plaatsen:</p> <ul style="list-style-type: none">- Natte ruimte (Keuken).- Droge ruimte (Inkomhal).- Traphal. <p>--> Er konden geen stalen genomen worden op volgende plaatsen:</p> <ul style="list-style-type: none">- Stookruimte (Reden: Niet aanwezig).
