Asbestinventarisatetest

Landergemstraat 23, 8570 Anzegem

Attestnummer : 20240920-000170.000

Uitgegeven op : 20.09.2024

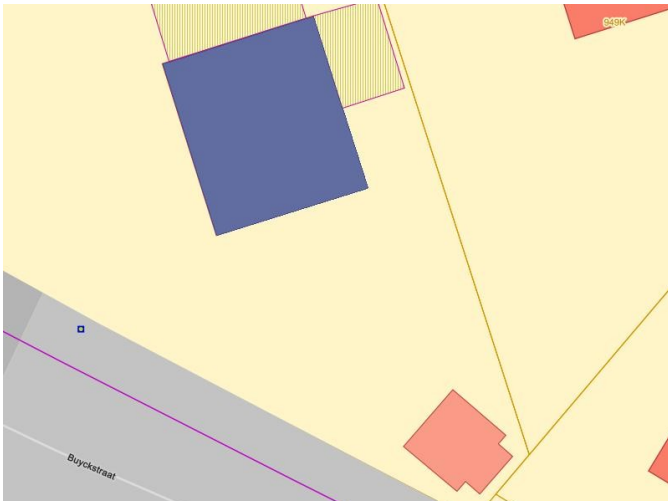
Zone 1: Hoofdgebouw

- 1 Asbestmateriaal**
- 0 Beperkingen
- 0 Uitsluitingen
- 0 Roerende goederen
- 0 Puin, steenslag, (water)bodem
- 3 Adviezen**
- 2 Geen asbest**

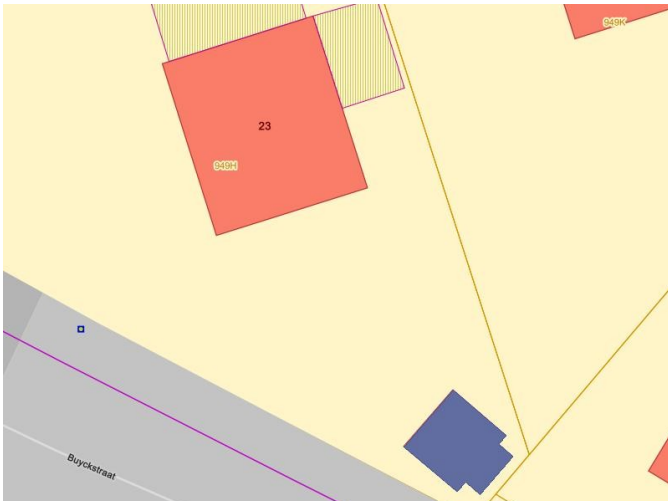
Zone 2: Bijgebouw

- 0 Asbestmaterialen
- 0 Beperkingen
- 0 Uitsluitingen
- 0 Roerende goederen
- 0 Puin, steenslag, (water)bodem
- 1 **Advies**
- 0 Geen asbest
