Asbestinventarisatattest

Jozef Duthoestraat 151, 8790 Waregem

Attestnummer : 20250408-000052.000

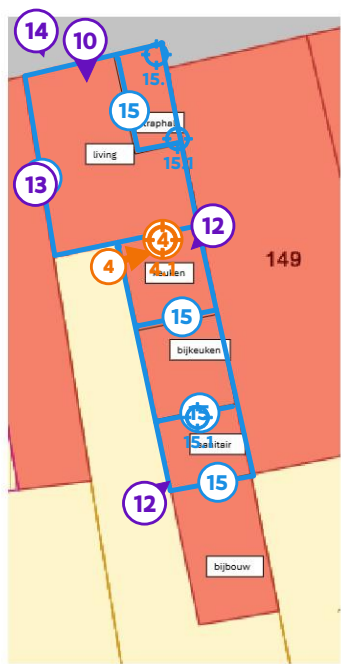
Plan 1.1: gelijkvloers

Beschrijving	Type	Actie
4. coating pompbak	Asbestmateriaal	Verwijderen
4.1 Code: 2	Puntmonster	-
10. plafond afwerking	Advies	-
12. lijm van Wandbekleding in tegels van natte ruimtes	Advies	-
13. Kachel van na 2001	Advies	-
14. raamvoegsel in cement en kunststof	Advies	-
15. Pleisterwerk muren	Geen asbest	-
15.1 Code: M01	Mengmonster	-

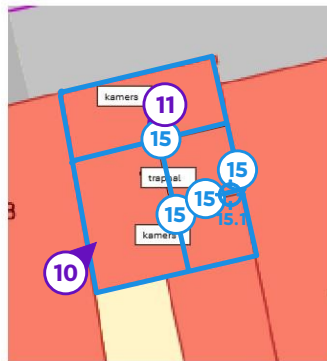
Plan 1.2: verdieping

Beschrijving	Type	Actie
10. plafond afwerking	Advies	-
11. vloerbekleding op verdieping	Advies	-
15. Pleisterwerk muren	Geen asbest	-
15.1 Code: M01	Mengmonster	-

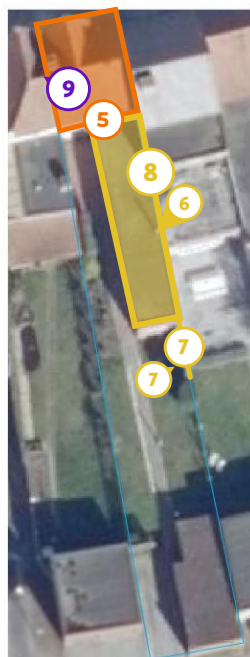
Plan 1.3: luchtfoto

Beschrijving	Type	Actie
5. Onderdak type menuiserie	Asbestmateriaal	Maatregelen nemen
6. schoorsteenpijp op aanbouw	Asbestmateriaal	Zorgvuldig beheren
7. deksteen scheidingsmuur	Asbestmateriaal	Zorgvuldig beheren
8. Roofing plat dak aanbouw	Asbestmateriaal	Zorgvuldig beheren
9. schoorsteenpijpen in AC mogelijk	Beperking	-

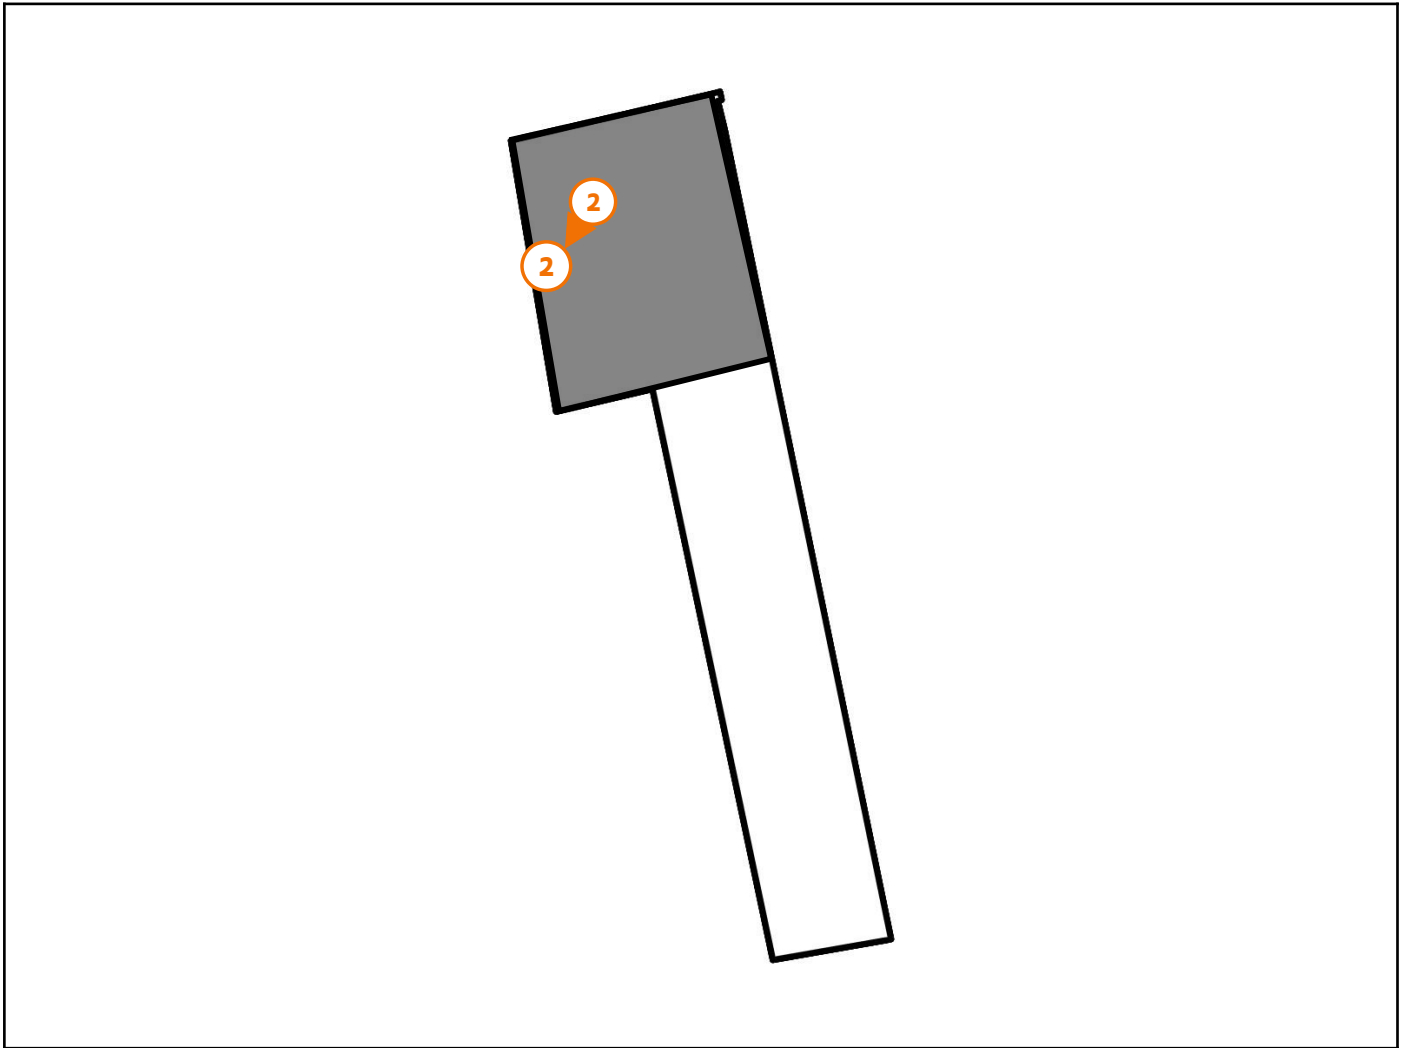
Plan 1.5: zolderplan

Beschrijving	Type	Actie
2. Rookgaskanaal	Asbestmateriaal	Verwijderen

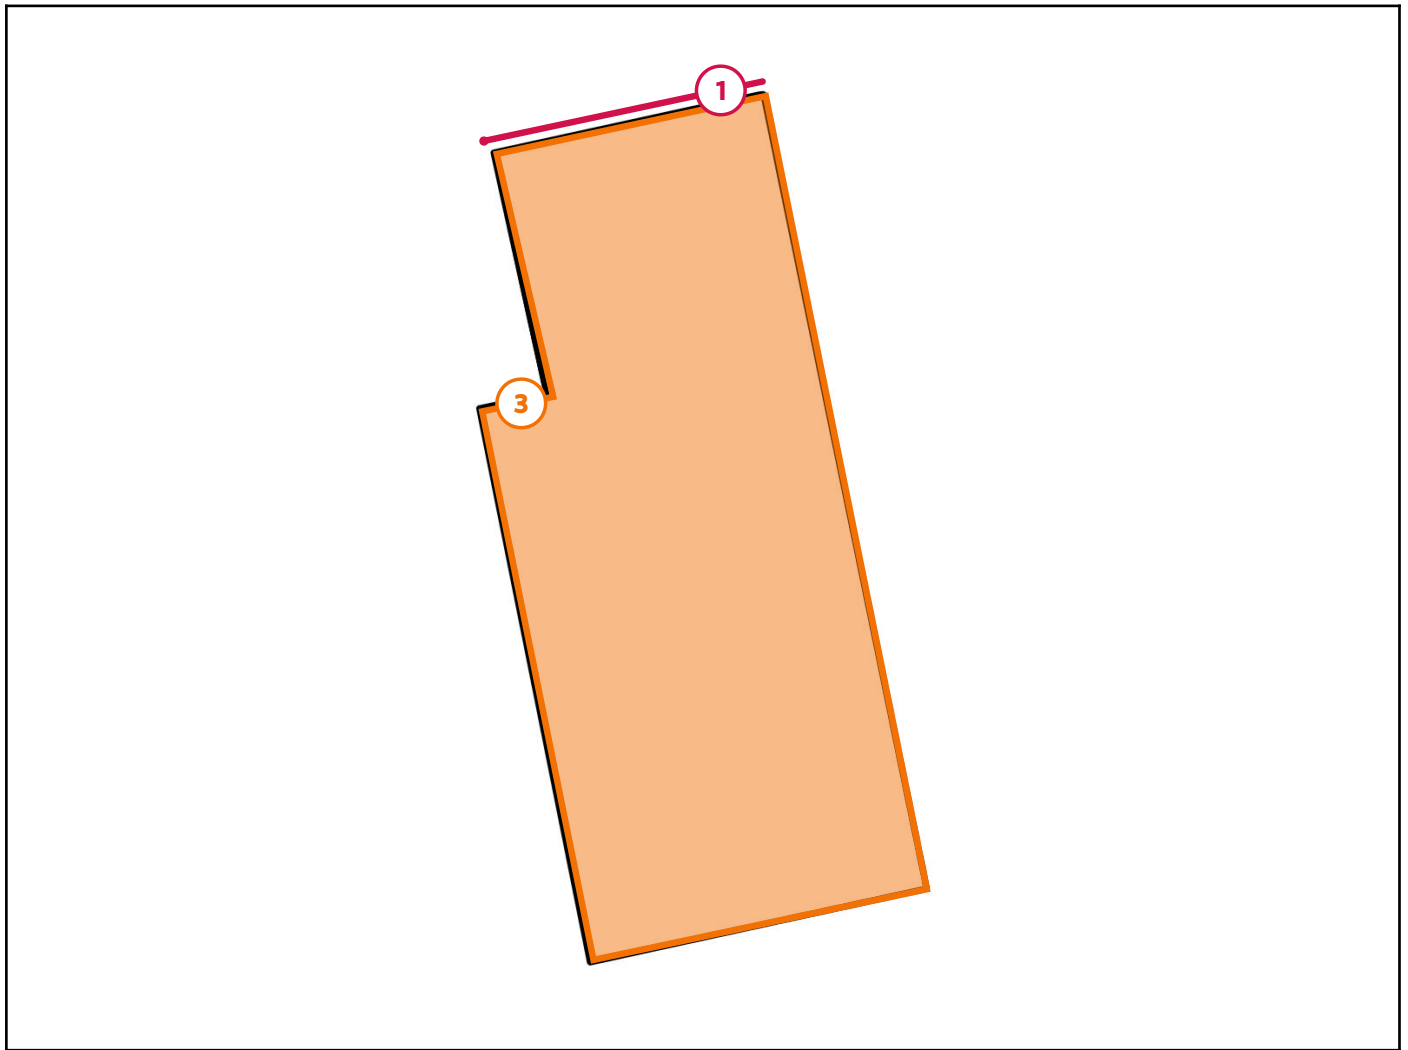
Plan 2.1: Bijgebouw plan

Beschrijving	Type	Actie
1. slib en sediment in goten van AC daken	Asbestmateriaal	Dringend verwijderen
3. Golfplaten garage	Asbestmateriaal	Verwijderen

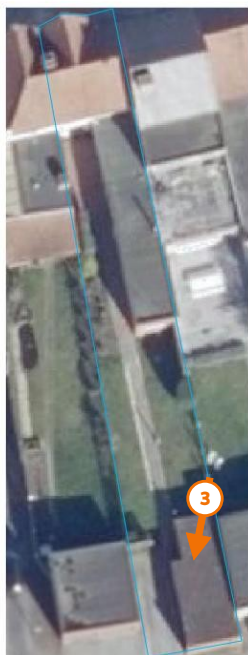
Plan 2.2: luchtfoto

Beschrijving	Type	Actie
3. Golfplaten garage	Asbestmateriaal	Verwijderen
